Auditoría Técnica del Tanque de Interconexión

**SINOPEC Argentina Exploration and
Production Inc,
Batería 2 – Yacimiento Bella Vista Oeste
Comodoro Rivadavia
TK 16608 – CIT 149736**

Este informe documenta los hallazgos de la inspección efectuada en fecha 29 de Marzo de 2014 y provee una evaluación de los resultados según los criterios aplicables de la norma API 653 y a la Resolución 785/05 de la Secretaria de Energía de la Nación.

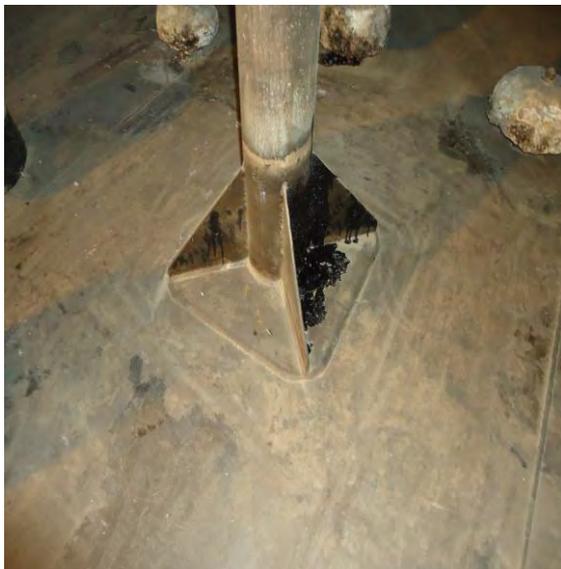
Columna central soldada fija al piso con platina

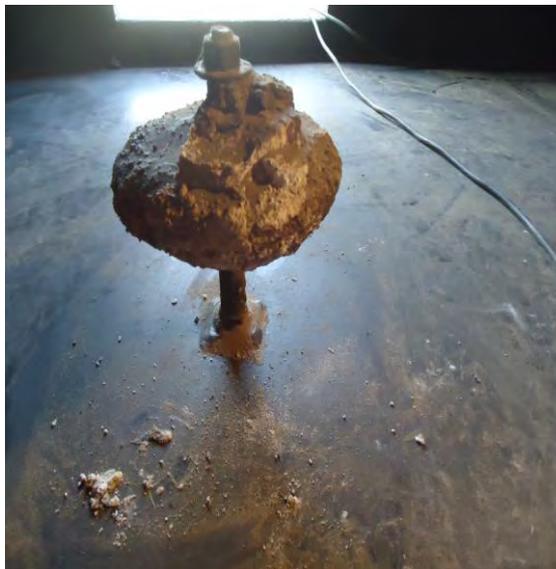
Ánodo de sacrificio con platina de 5x5 cm.

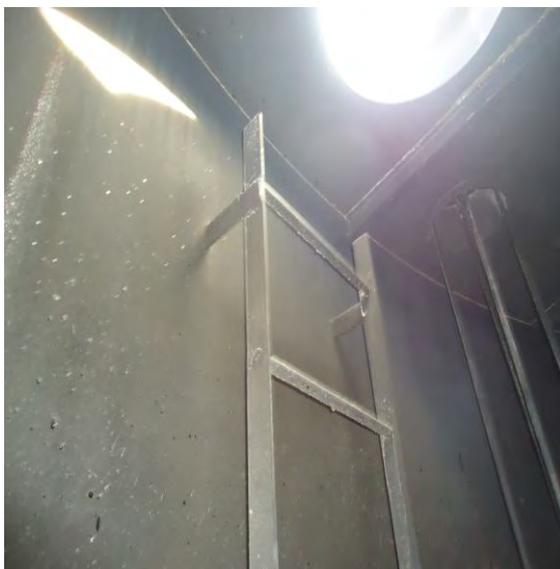
Faltan platinas en soporte de escalera interna

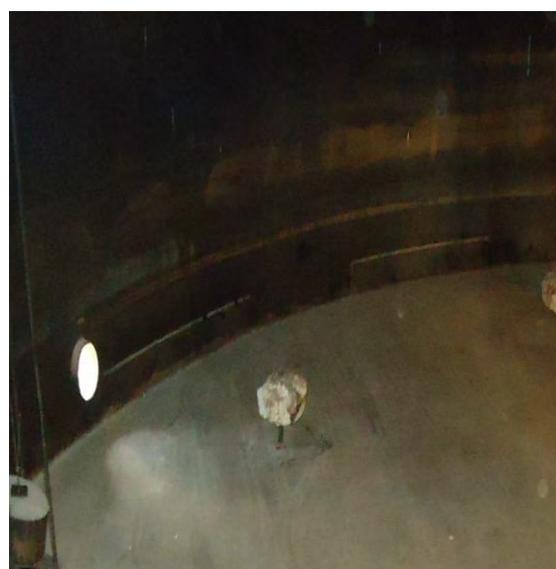
Parches internos (2) sobre envolvente
