Relevamiento fotográfico del estado actual de las instalaciones de la PTEC.

**Planta de Tratamiento de Efluentes Cloacales- Rada Tilly  
-Hallazgos Particulares-**

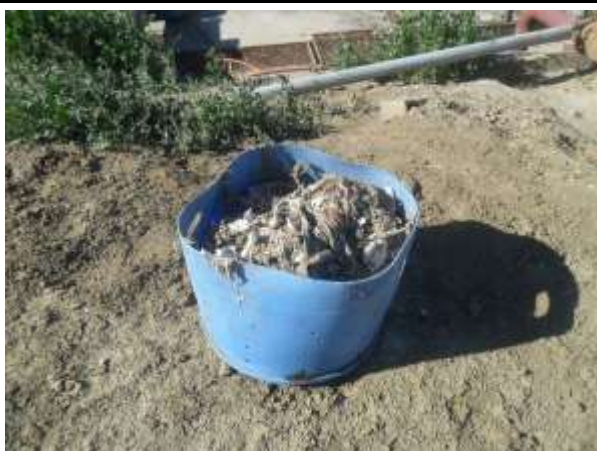
Foto 1 - Tacho con residuos varios

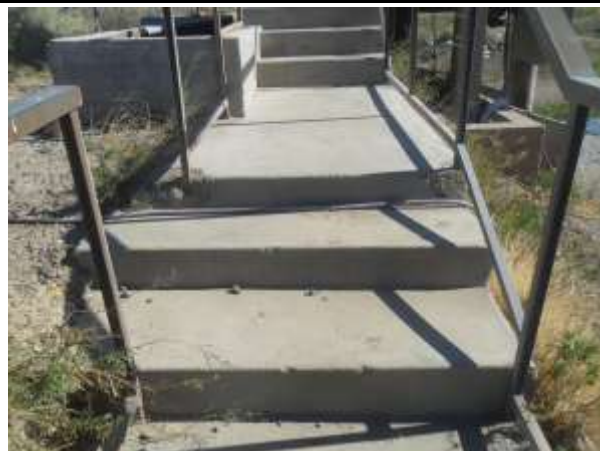
Foto 2 - Cables sin soterrar en escalera de módulo desarenador

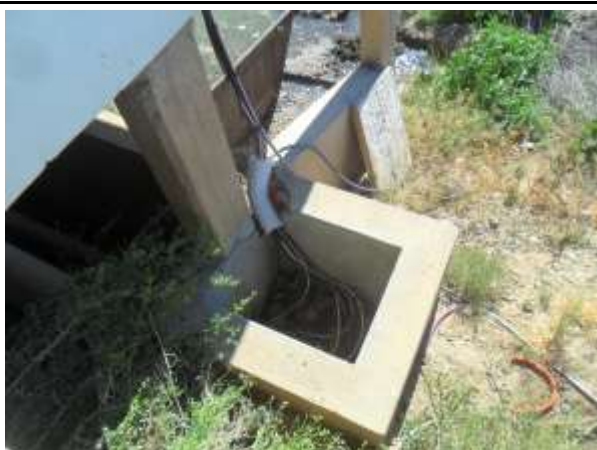
Foto 3 - Cables sin soterrar

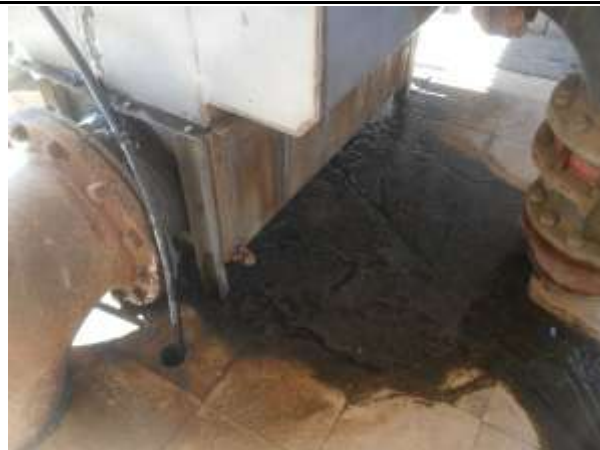
Foto 4 - Grasa debajo de Desarenador

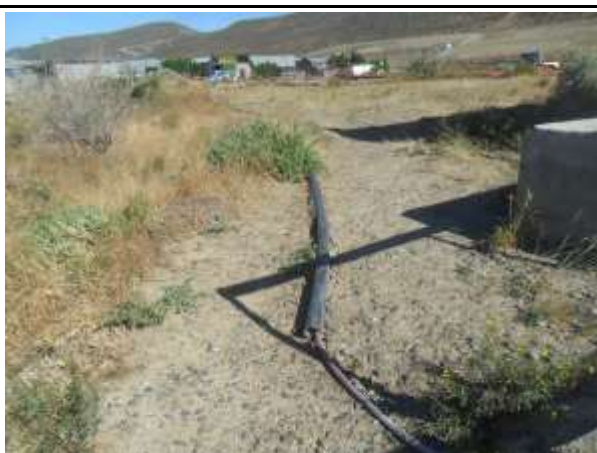
Foto 5 - Cable sin soterrar

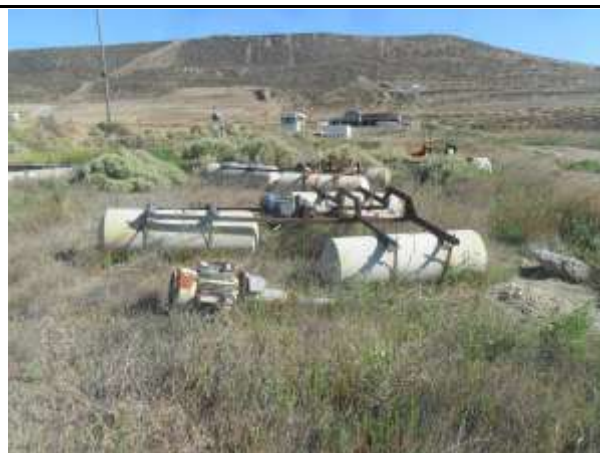
Foto 6 - Plataformas de bombas desafectadas

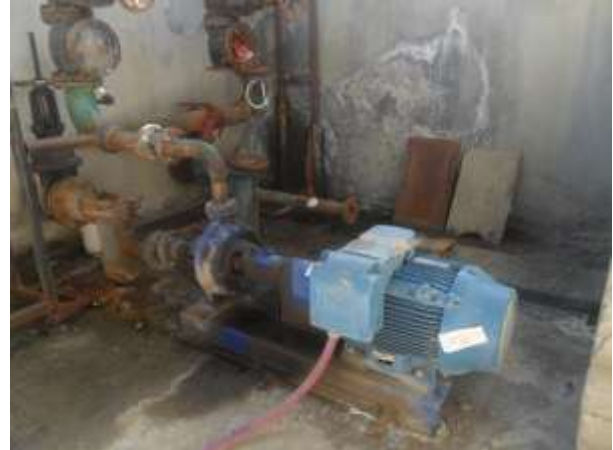
Foto 8 - Signos de corrosión y pérdida de aceite en bomba

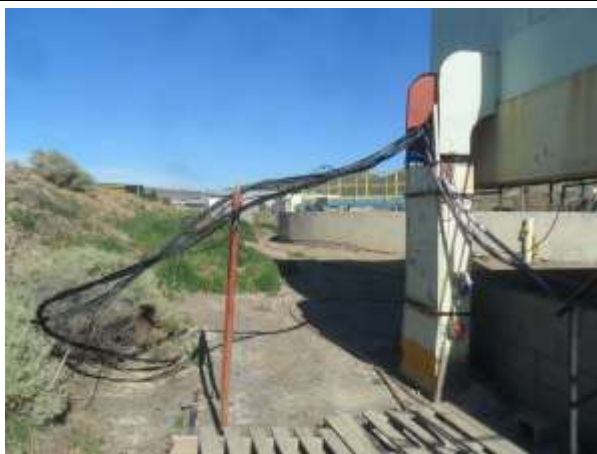
Foto 9 - Cableado aéreo

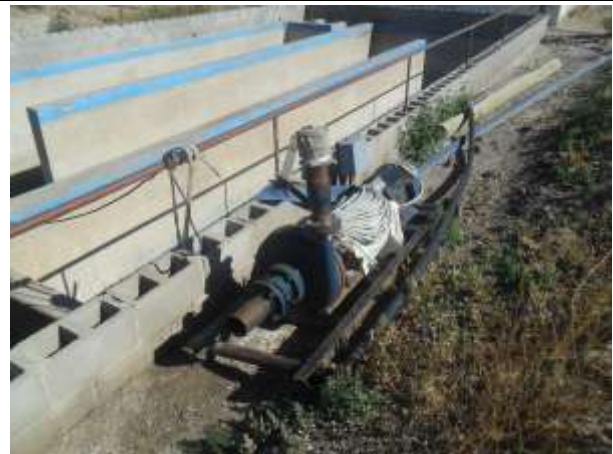
Foto 10 - Bomba desactivada cercana a cámara de cloración

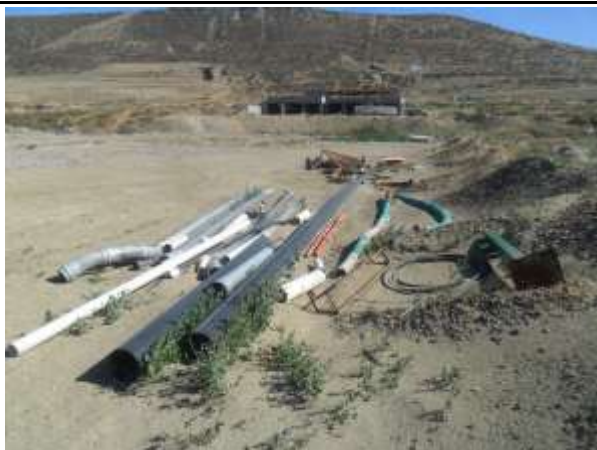
Foto 11 - Chatarra sobre el predio.

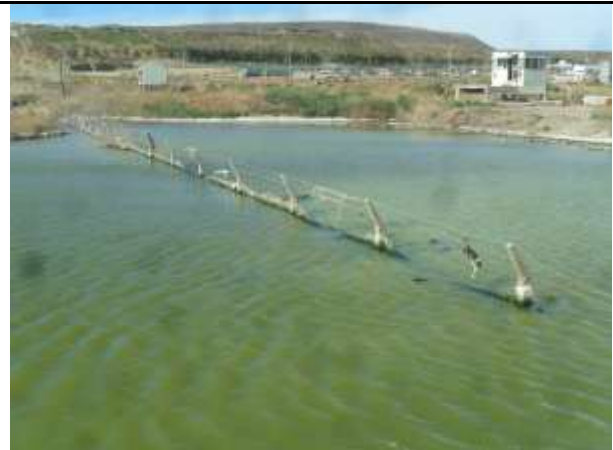
Foto 12 - Alambrado perimetral inundado en lateral E

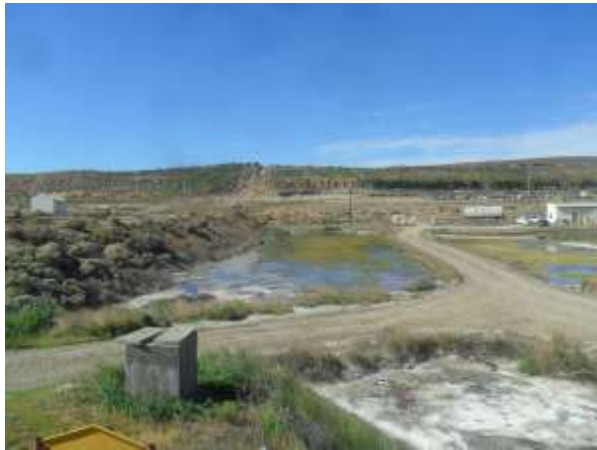
Foto 13 - Laguna eutrofizada por estancamiento

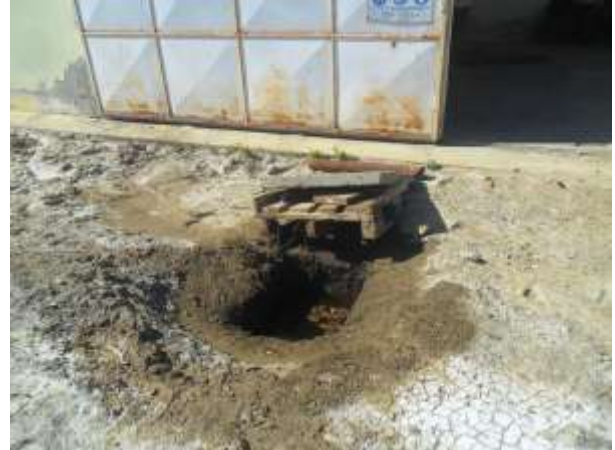
Foto 14 - Cateo abierto en cercanías del secado de barros.

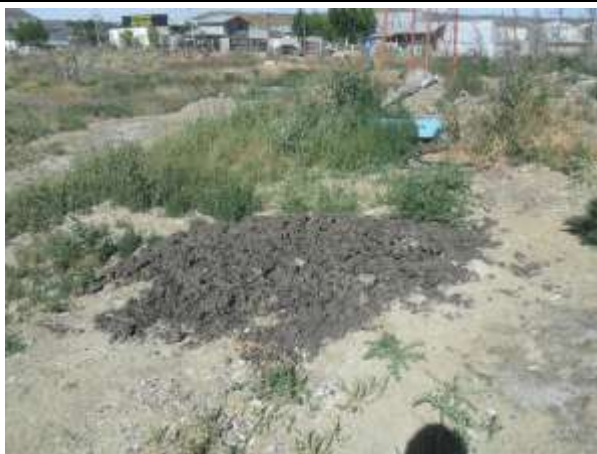
Foto 15 - Barro desactivado

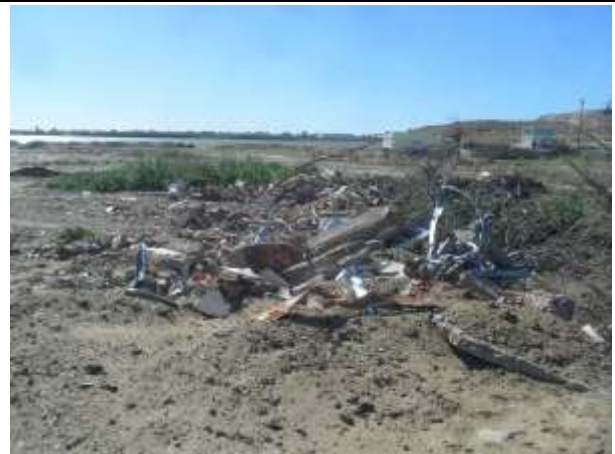
Foto 16 - Chatarra sobre el predio

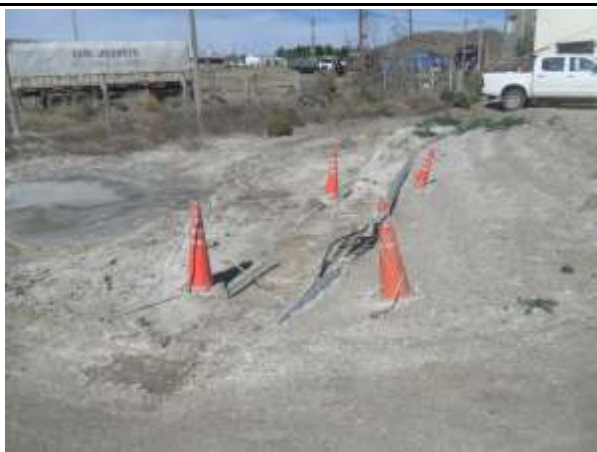
Foto 17 - Cableado eléctrico sin soterrar

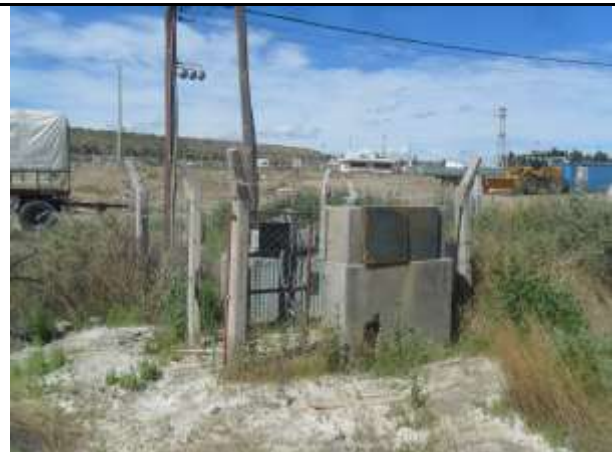
Foto 18 - Transformador eléctrico en zona inundable.
