**INFORME AMBIENTAL DEL PROYECTO
REGISTRACIÓN SÍSMICA 2D CERRO DRAGÓN
ÁREA ANTICLINAL GRANDE - CERRO DRAGÓN**

DOC N° GSJ-GA-GEN-AI-098

Mayo de 2014

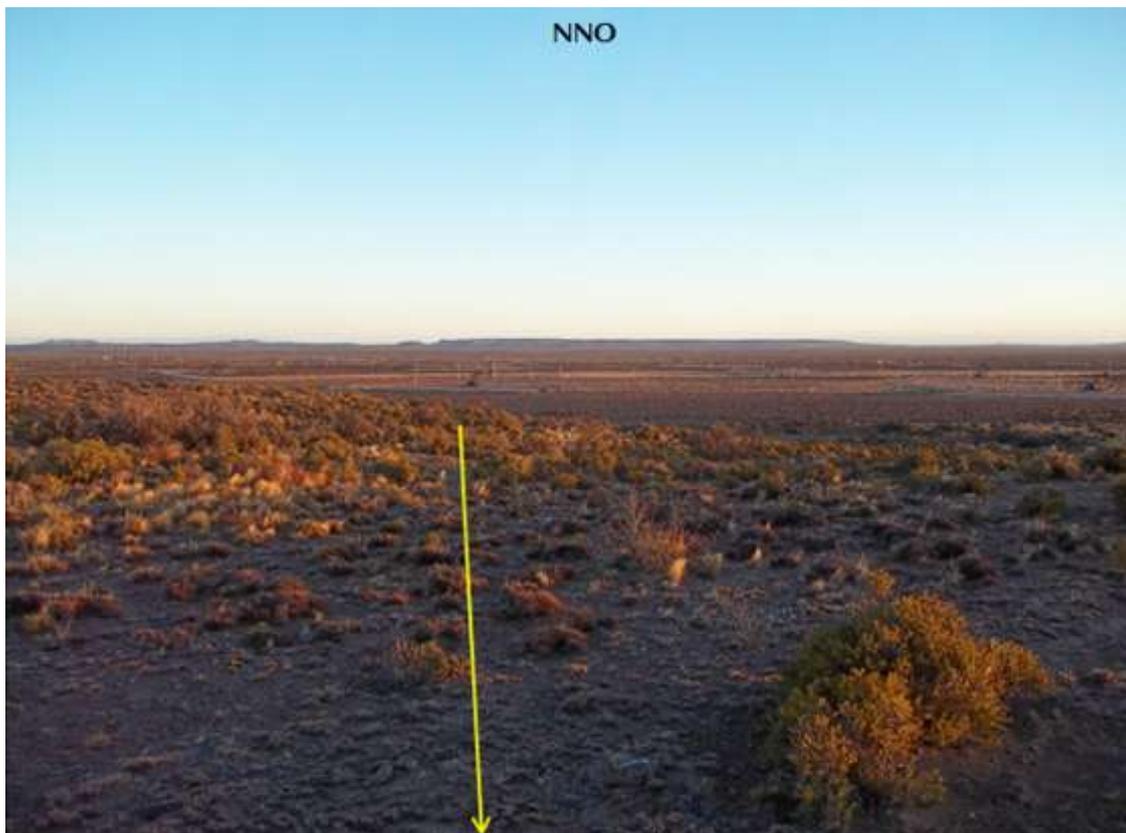
Foto 11.2. Progresiva km 0,200. La traza se desarrolla a través de la zona de pedimento. Vista al NO.

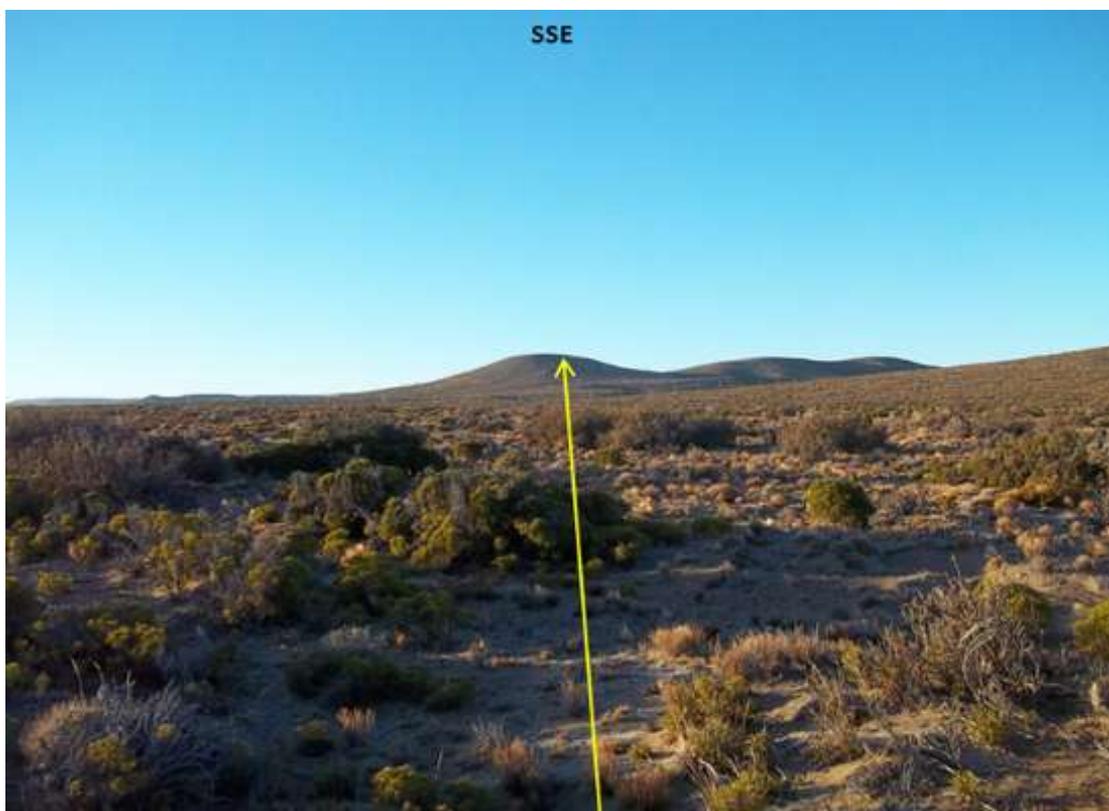
Foto 11.3. Progresiva km 1,850. La traza continúa su desarrollo a través de la zona de pedimento. No se observan instalaciones. En esta Progresiva, la traza cruza una picada. Vista al SE.

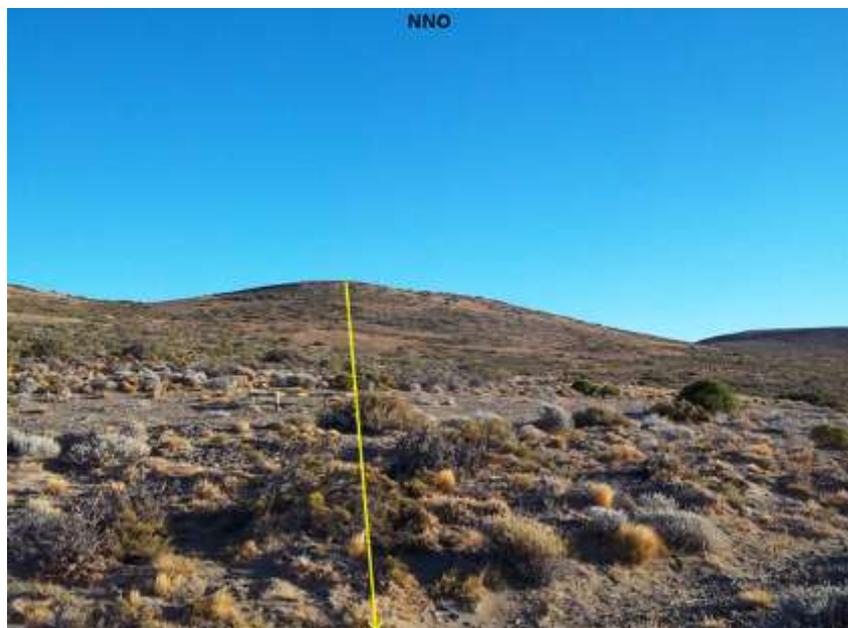
Foto 11.6. Vista al NO desde la Progresiva km 4,880. Se observa la ladera meridional de la mencionada colina y el cruce de una picada.

arbustiva-graminosa. Se observó ganado ovino sobre las laderas. La ladera NO de la mencionada colina puede observarse en la Foto 11.5 y la ladera SE, en la Foto 11.6.

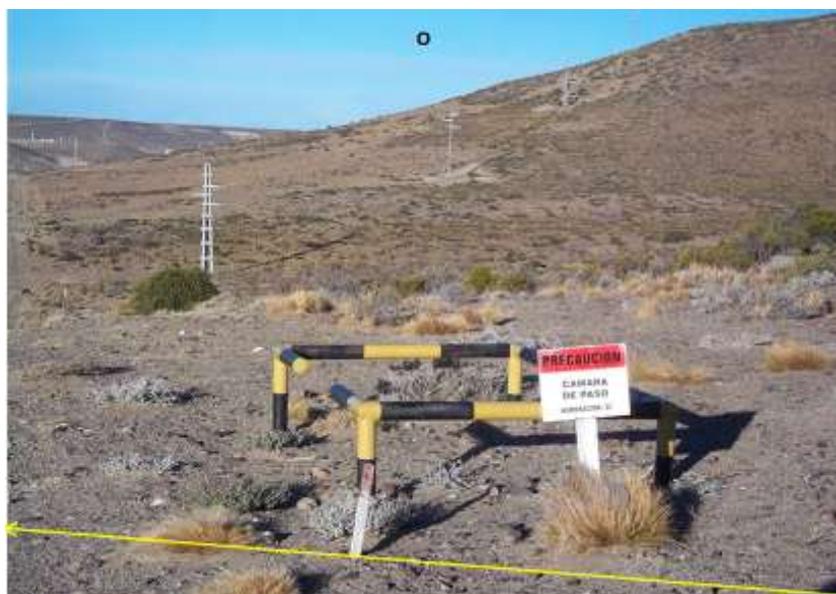
Foto 11.7. Vista al O desde la Progresiva km 4,850. La traza se desarrolla junto a una cámara de paso subterránea que presenta barreras de protección.

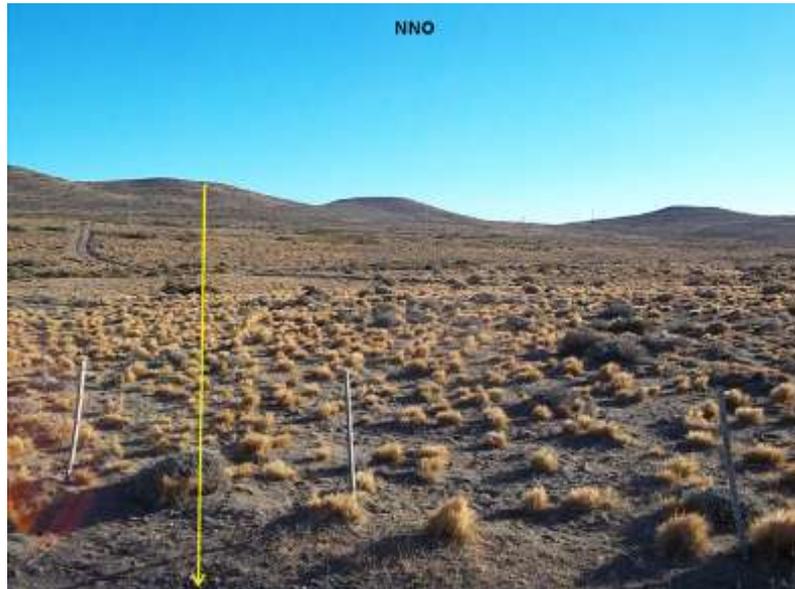
Foto 11.10. Vista al NO desde la Progresiva km 5,730. La traza atraviesa un alambrado rural y una picada.

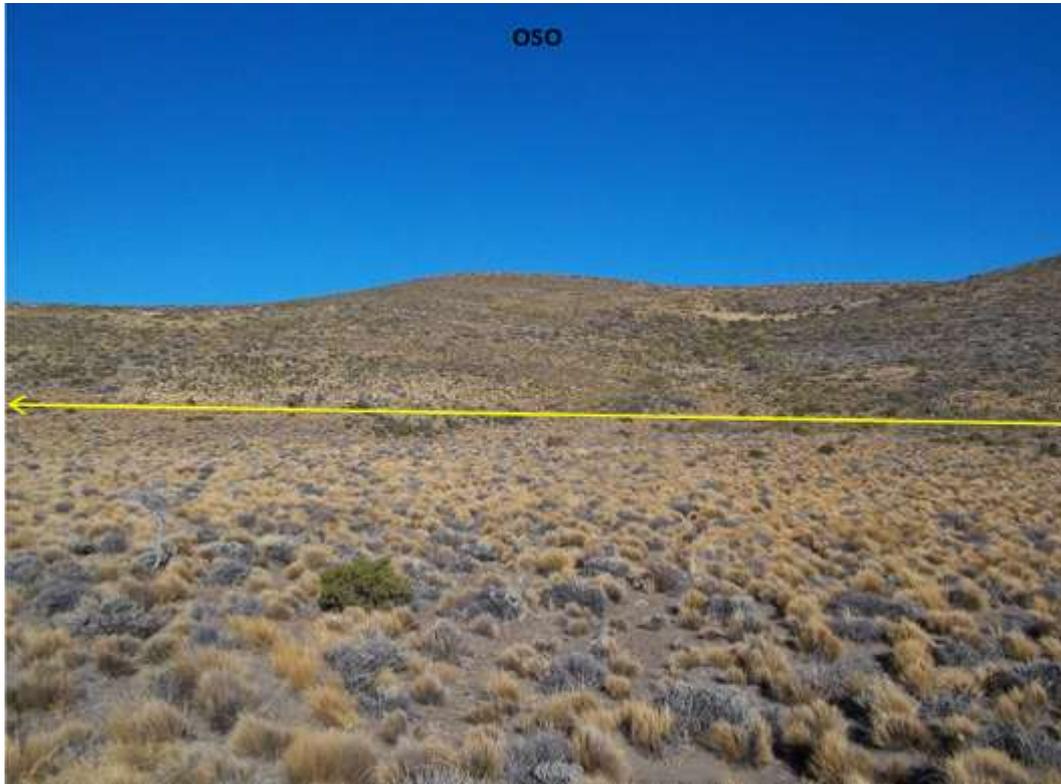
Foto 11.12. Vista al OSO desde 200 m al E de la Progresiva km 7,040. La traza se desarrolla por una ladera de cañadón que presenta una pendiente de aproximadamente 20%.

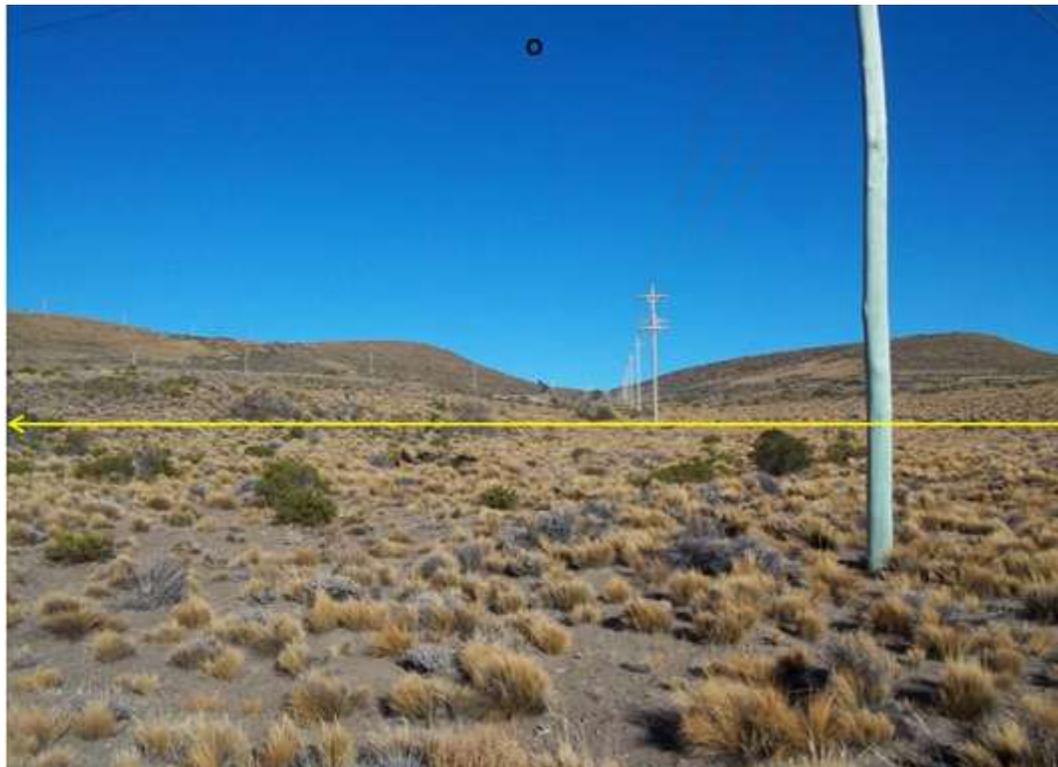
Foto 11.13. Vista al O desde 200 m al E de la Progresiva km 7,660. La traza atraviesa una línea eléctrica.

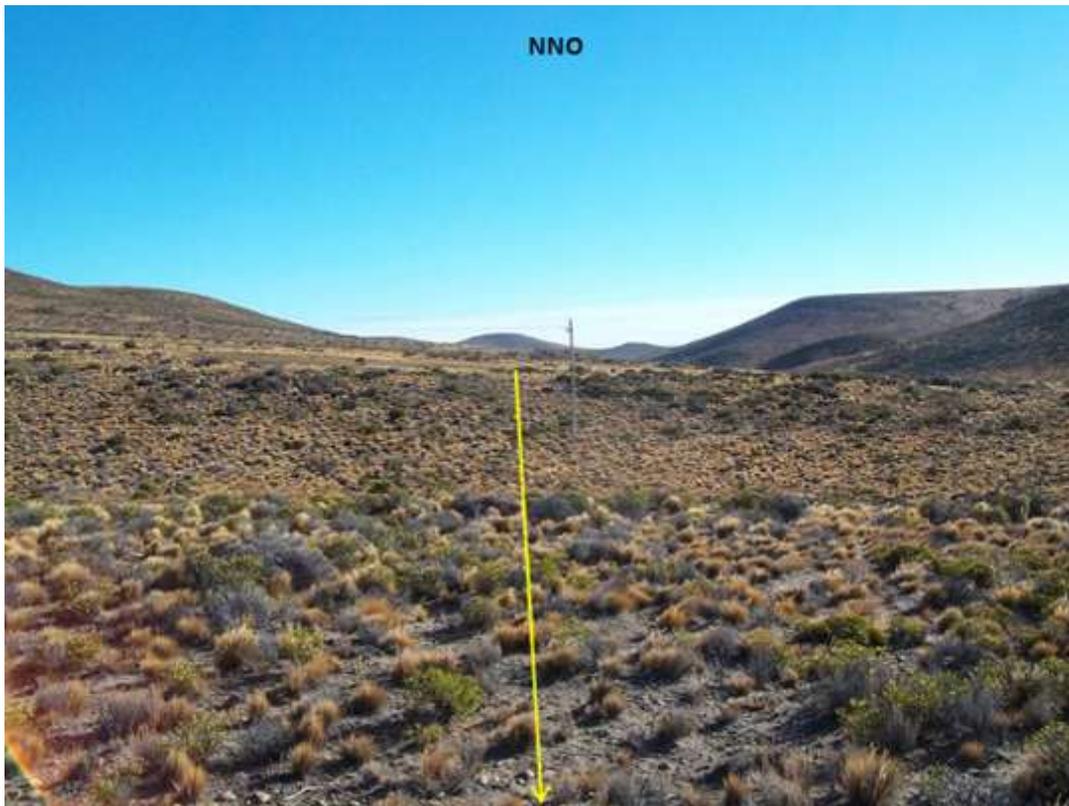
Foto 11.14. Vista al NO desde la Progresiva km 7,700. La traza se desarrolla por un terreno ondulado.

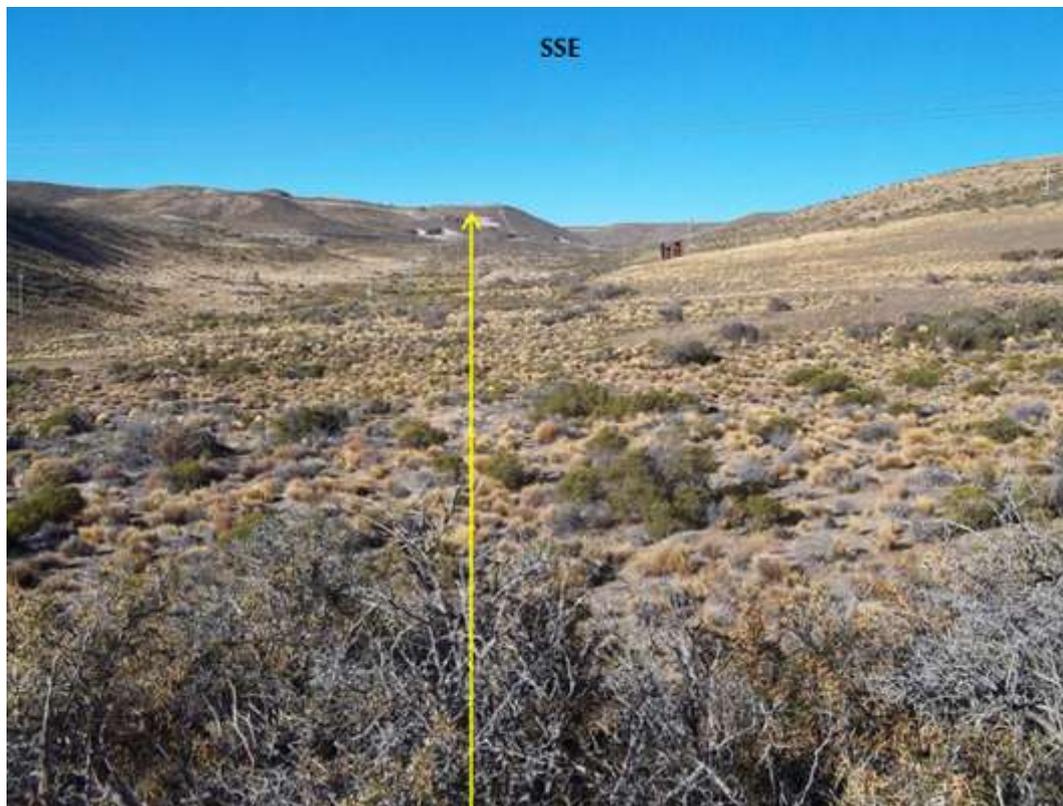
Foto 11.15. Vista al SE desde la Progresiva km 7,740. La traza se desarrolla por un terreno ondulado y cruza una línea eléctrica en la Progresiva km 7,775.

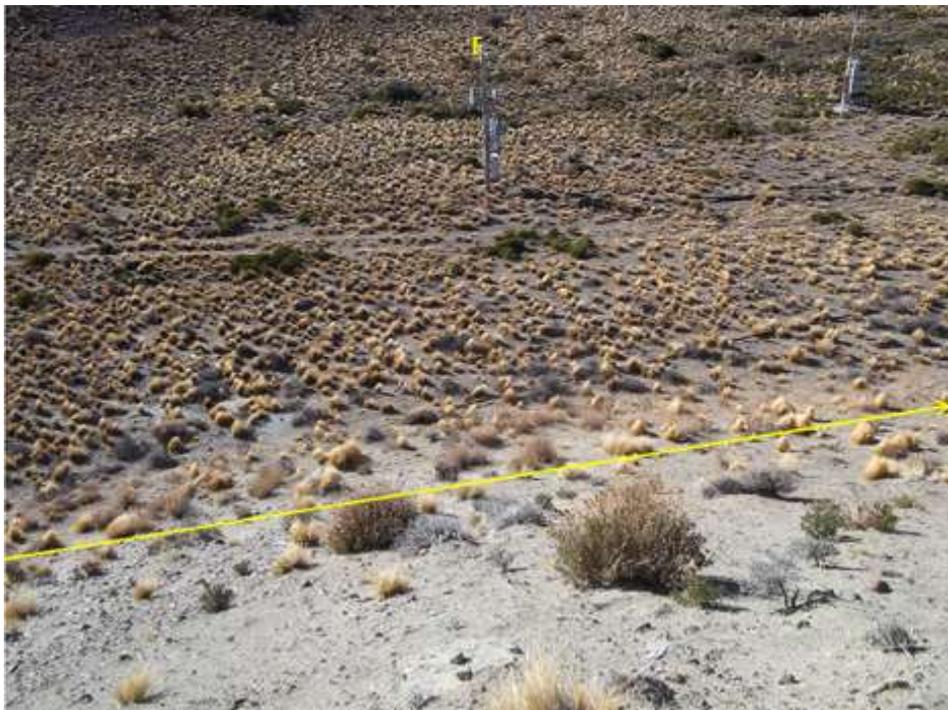
Foto 11.17. Vista al E desde la ubicación del Pozo Z-71, altura Progresiva km 8,040. La traza interfiere con la base del talud de la mencionada ubicación y se observa un ducto aéreo casi paralelo a la traza aproximadamente 3 m al E de la traza, el cual no interfiere con la misma.

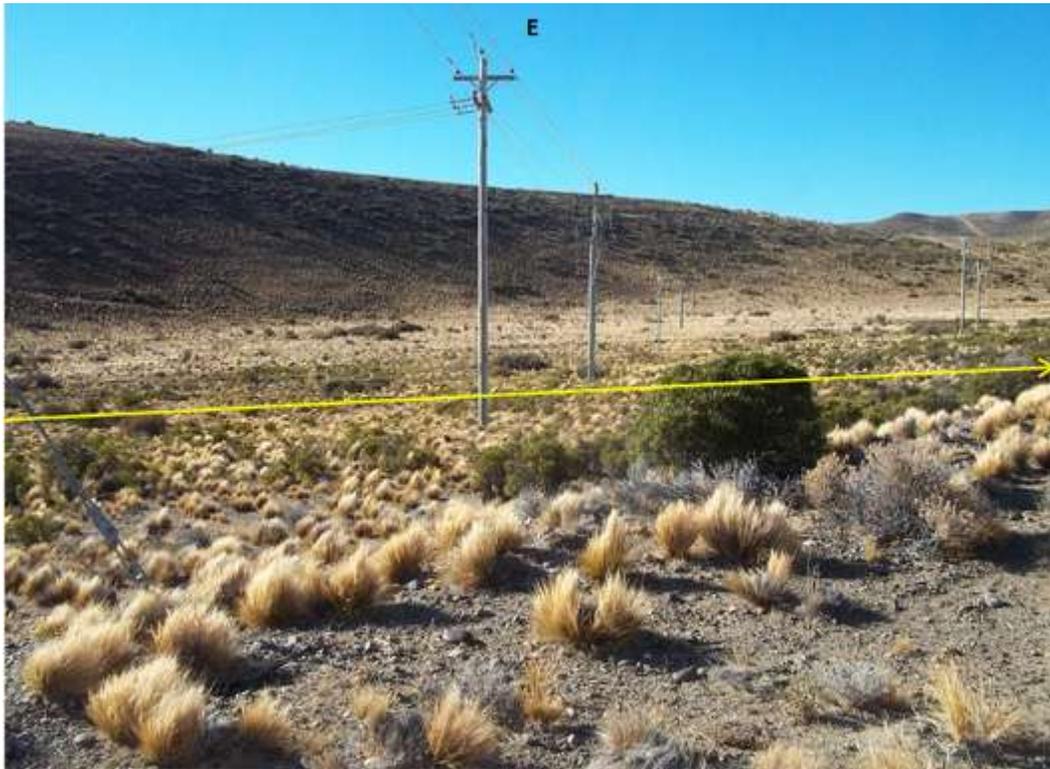
Foto 11.18. Vista al E, altura Progresiva km 8,180. La traza atraviesa 2 líneas eléctricas.

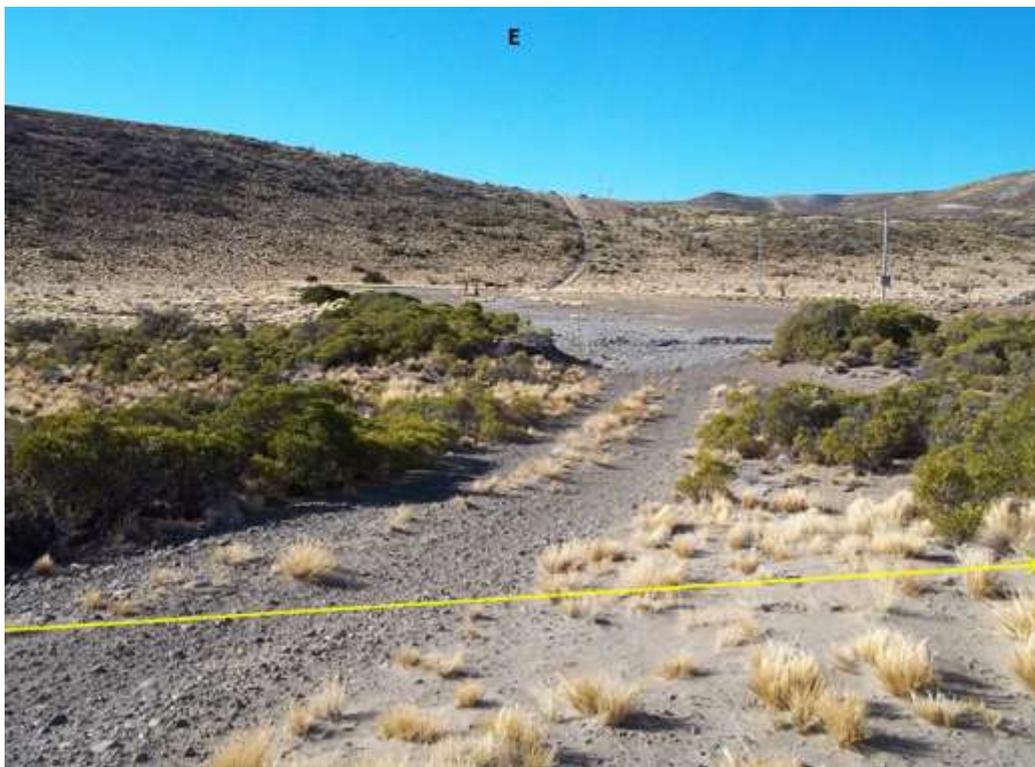
Foto 11.19. Vista al E, altura Progresiva km 8,340. La traza atraviesa una picada de acceso al Pozo Z-185.

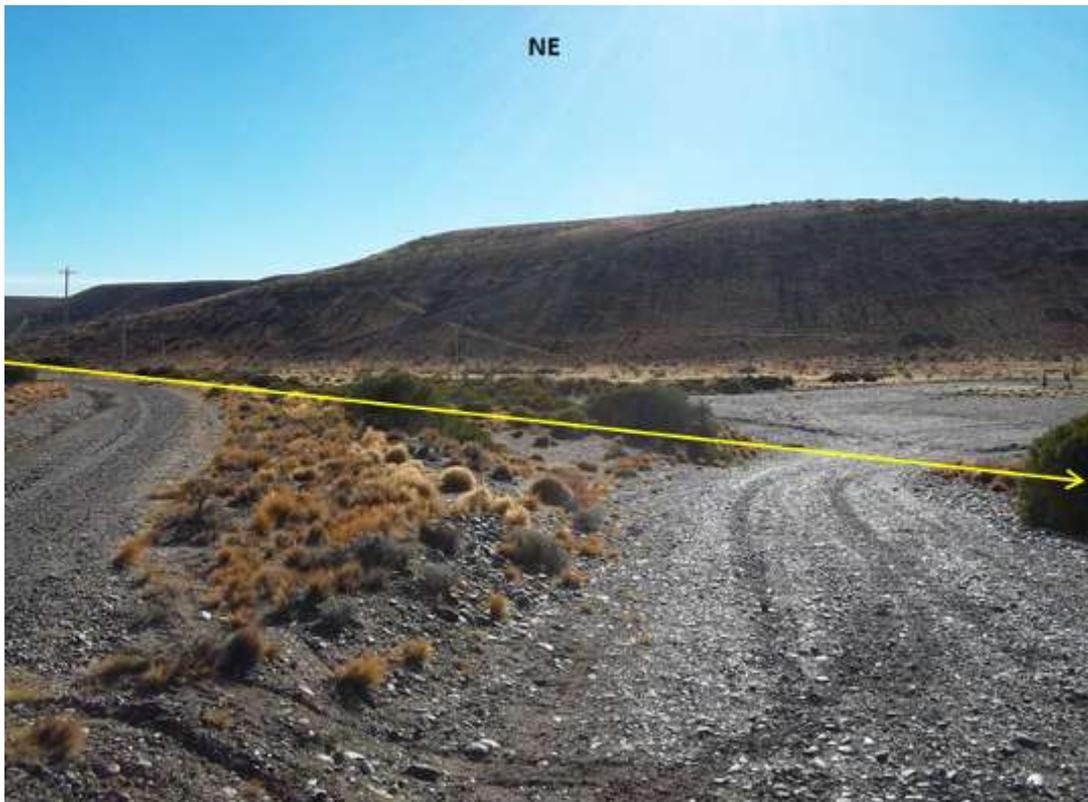
Foto 11.20. Vista al NE, altura Progresiva km 8,340. La traza atraviesa el camino de acceso al Pozo Z-185.

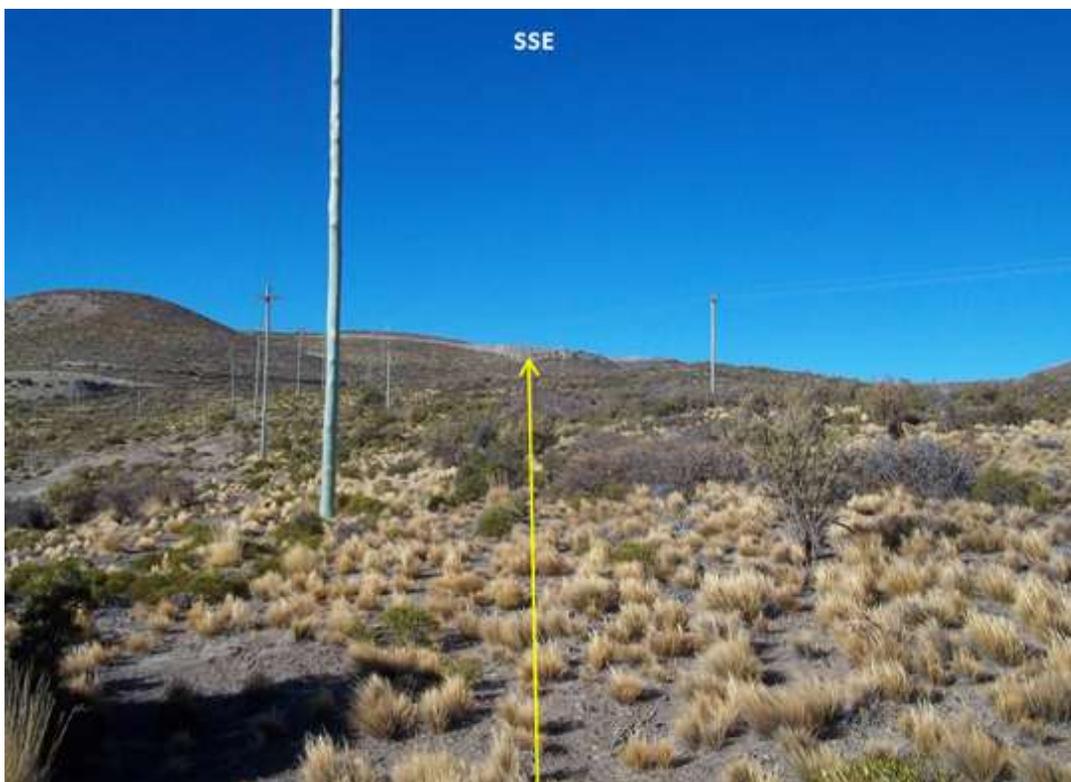
Foto 11.23. Vista al SE desde la Progresiva km 8,690. La traza cruza una línea eléctrica y 60 m más adelante cruza otra línea eléctrica.

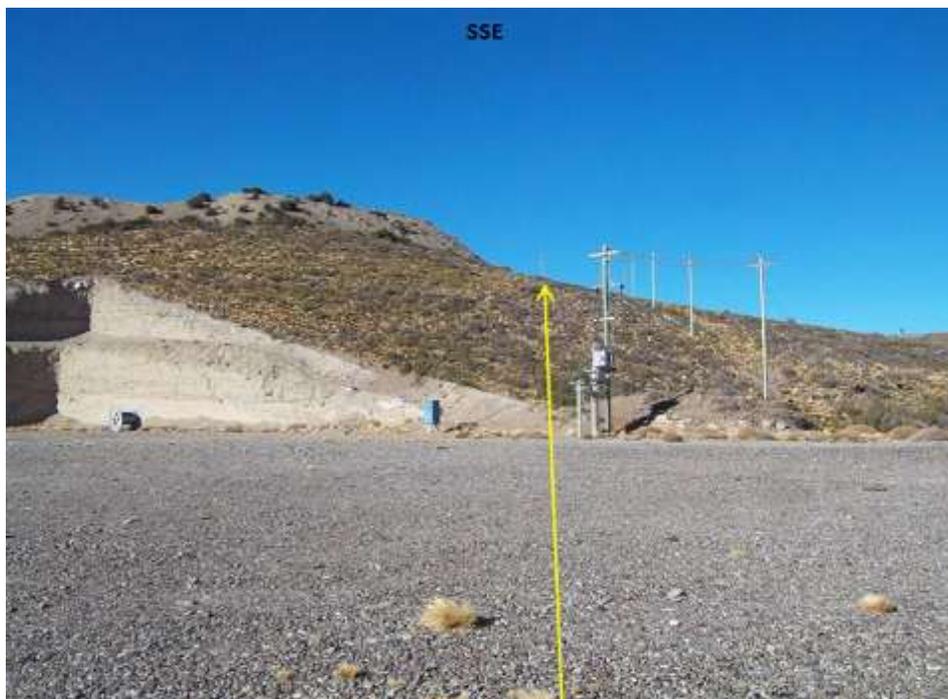
Foto 11.25. Vista al SE desde la Progresiva km 9,360. Se observa la locación del Pozo Z-1071, la cual interfiere con la traza. Posteriormente, la traza asciende una pendiente de aproximadamente 30%. Aproximadamente en la Progresiva km 9,550, la traza atraviesa la línea eléctrica que se observa en la imagen.

En la Progresiva km 9,350, la traza cruza un camino principal del Yacimiento y posteriormente se encuentra el talud de bote de la locación del Pozo Z-1071, de aproximadamente 6 m de altura, el cual interfiere con la traza.

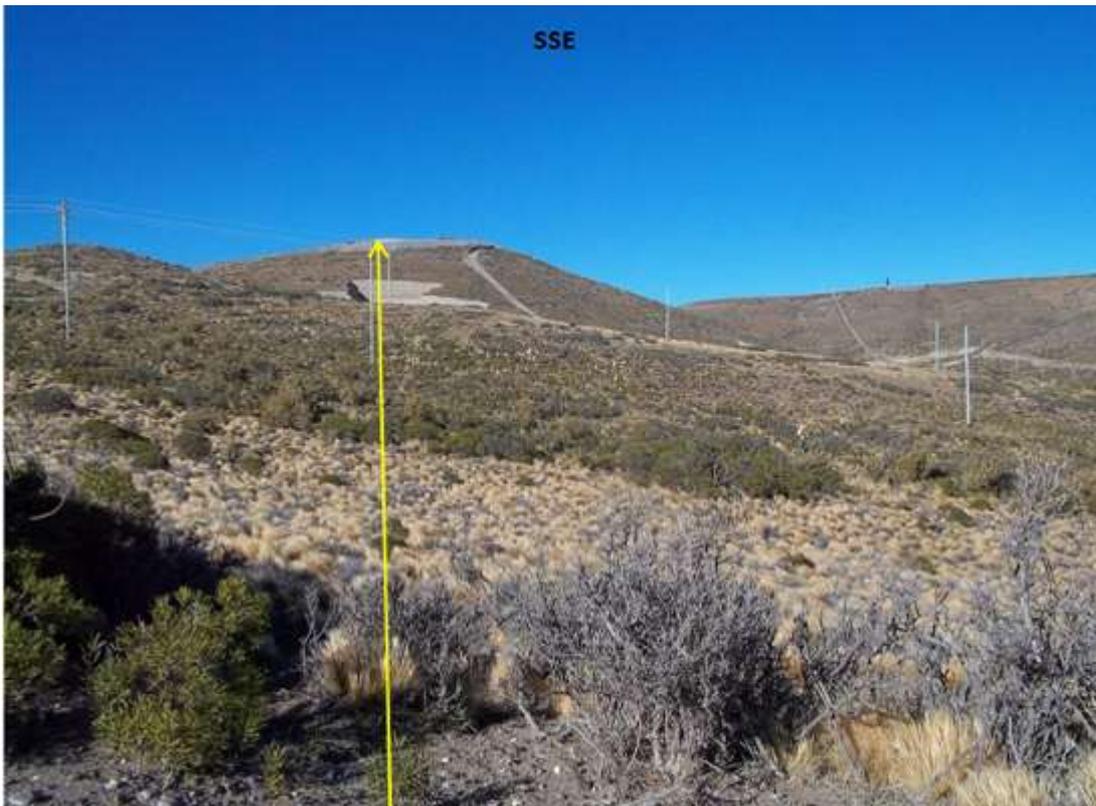
Foto 11.26. Vista al SE desde la Progresiva km 9,730. En esta Progresiva la traza atraviesa un camino y luego continúa su desarrollo a través de un terreno ondulado, Aproximadamente 90 m más adelante se atraviesa la línea eléctrica que se observa en la imagen.

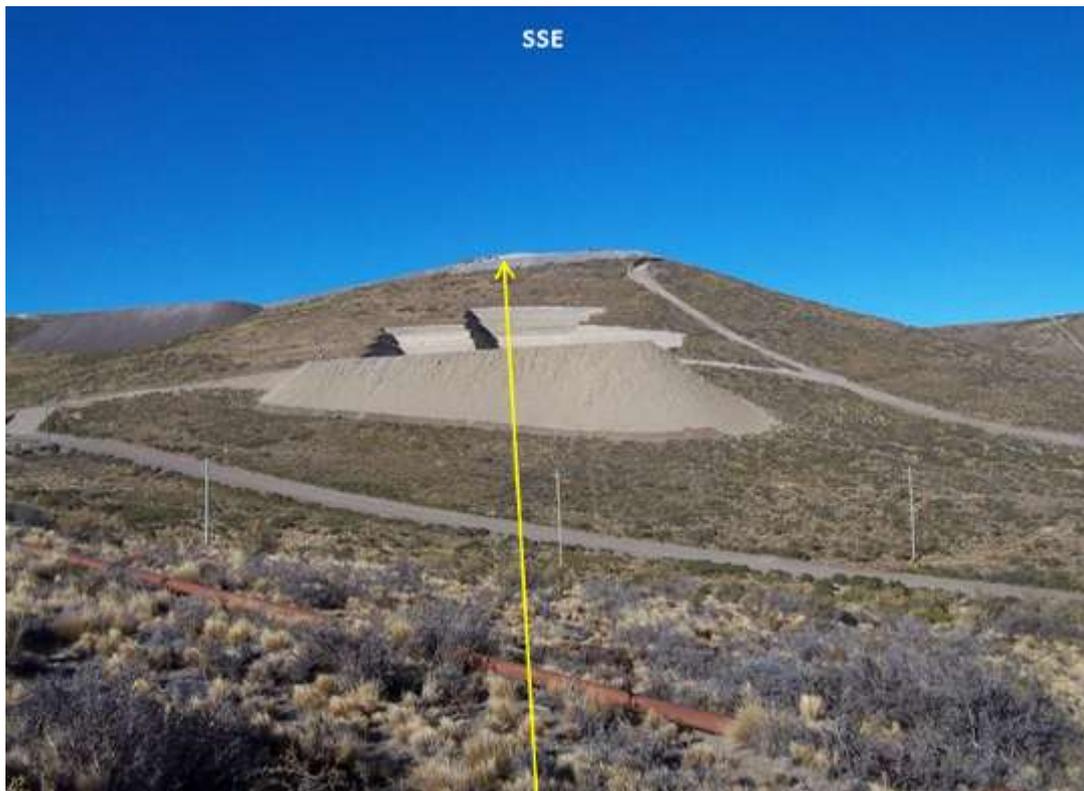
Foto 11.28. Vista al SE desde la Progresiva km 9,950. En esta Progresiva la traza atraviesa una picada y dos ductos y aproximadamente 120 m más adelante se produce el cruce de una línea eléctrica.

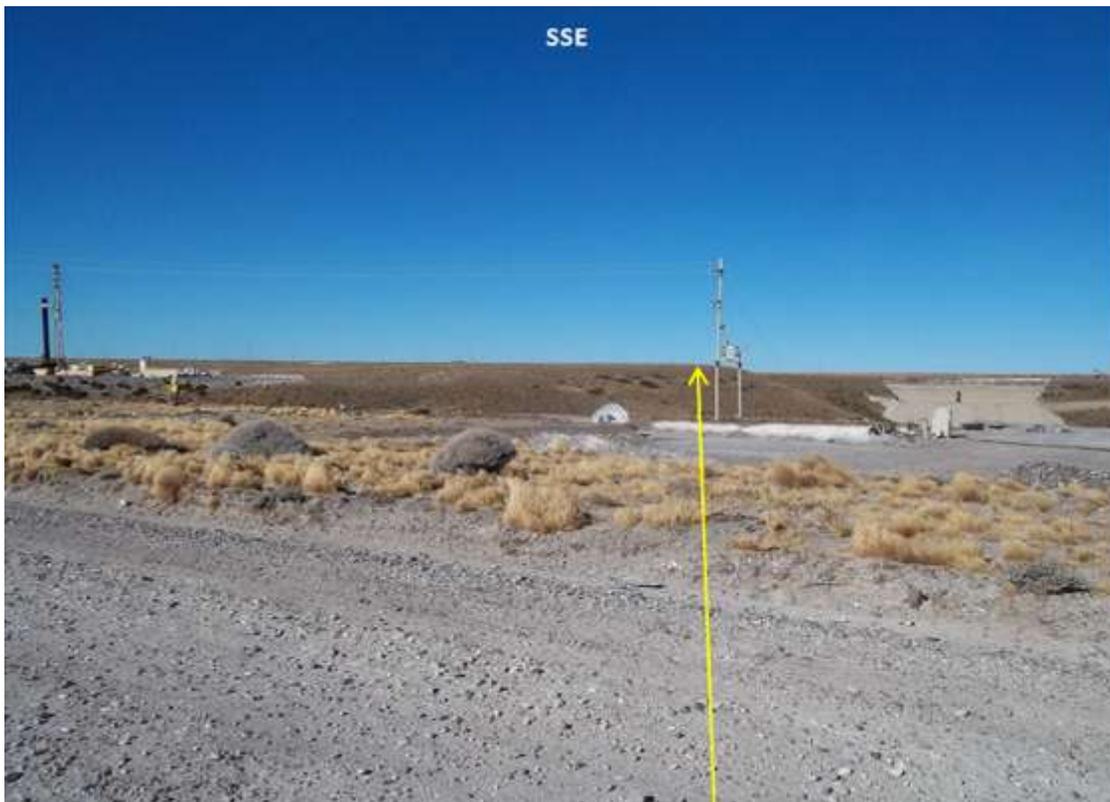
Foto 11.32. Vista al SE desde la Progresiva km 10,590. La traza atraviesa un camino del Yacimiento.

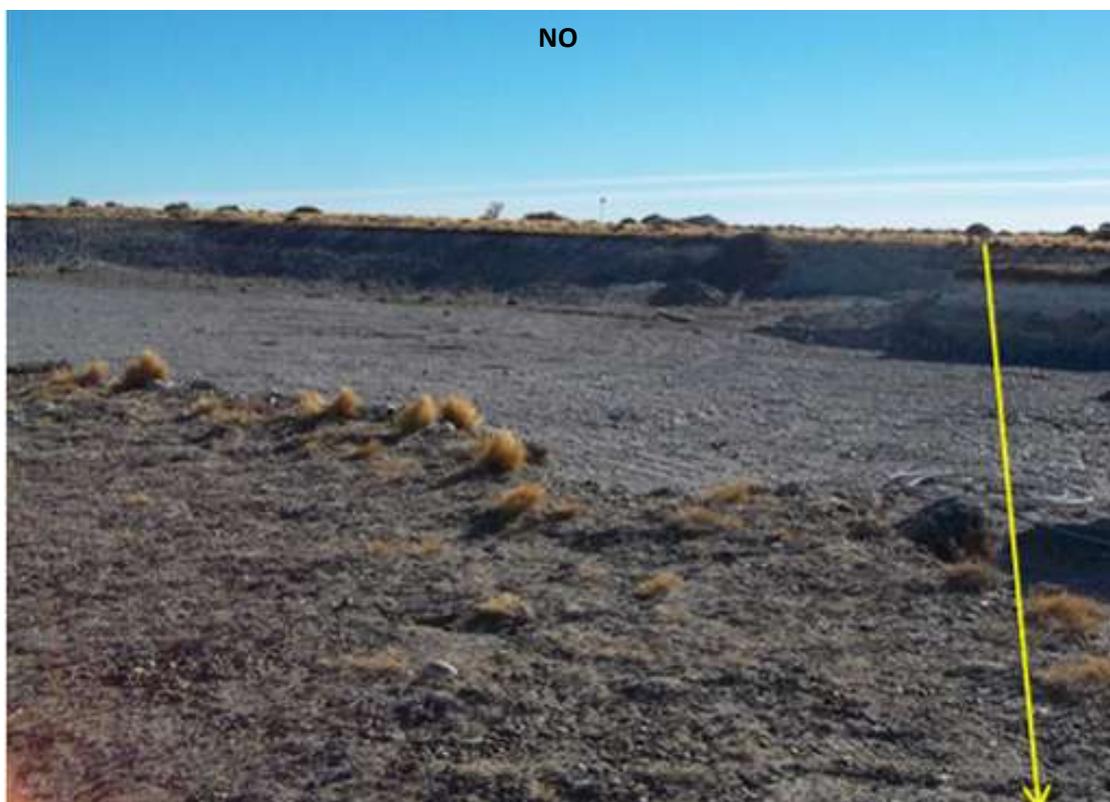
Foto 11.33. Vista al NO desde la Progresiva km 10,680. Se observa la ubicación del Pozo Z-1178, la cual interfiere con la traza.

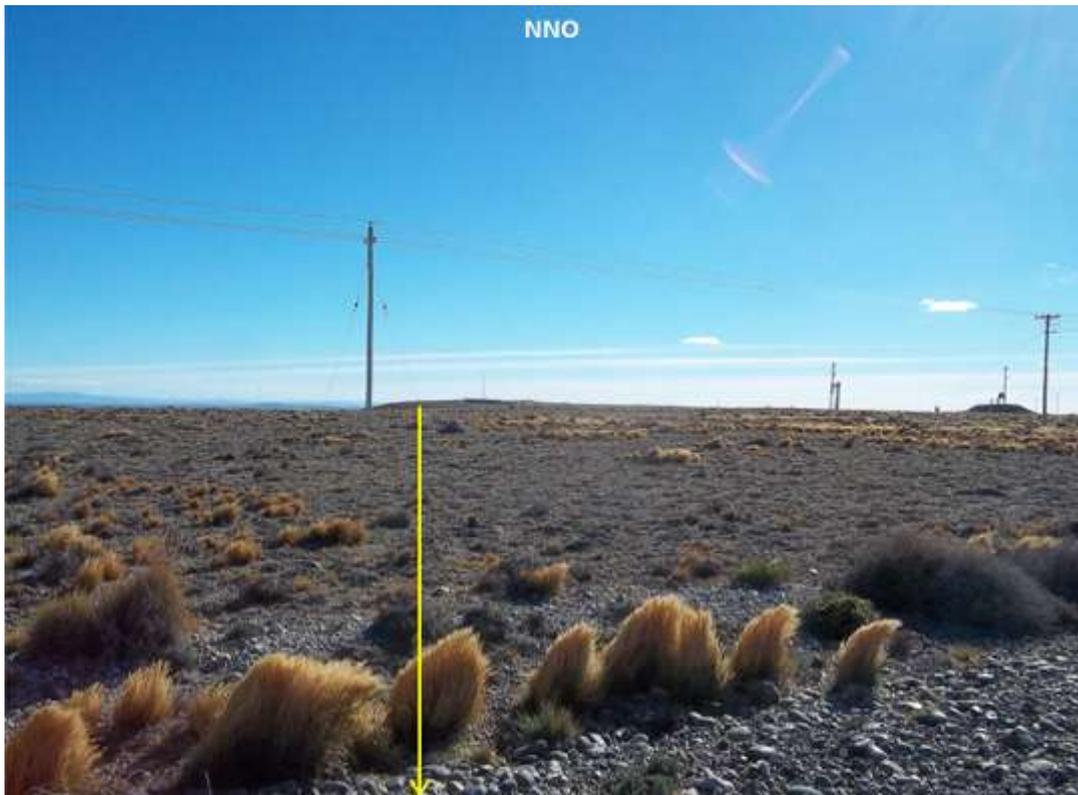
Foto 11.38. Vista al NO desde la Progresiva km 11,400. La traza atraviesa una línea eléctrica.

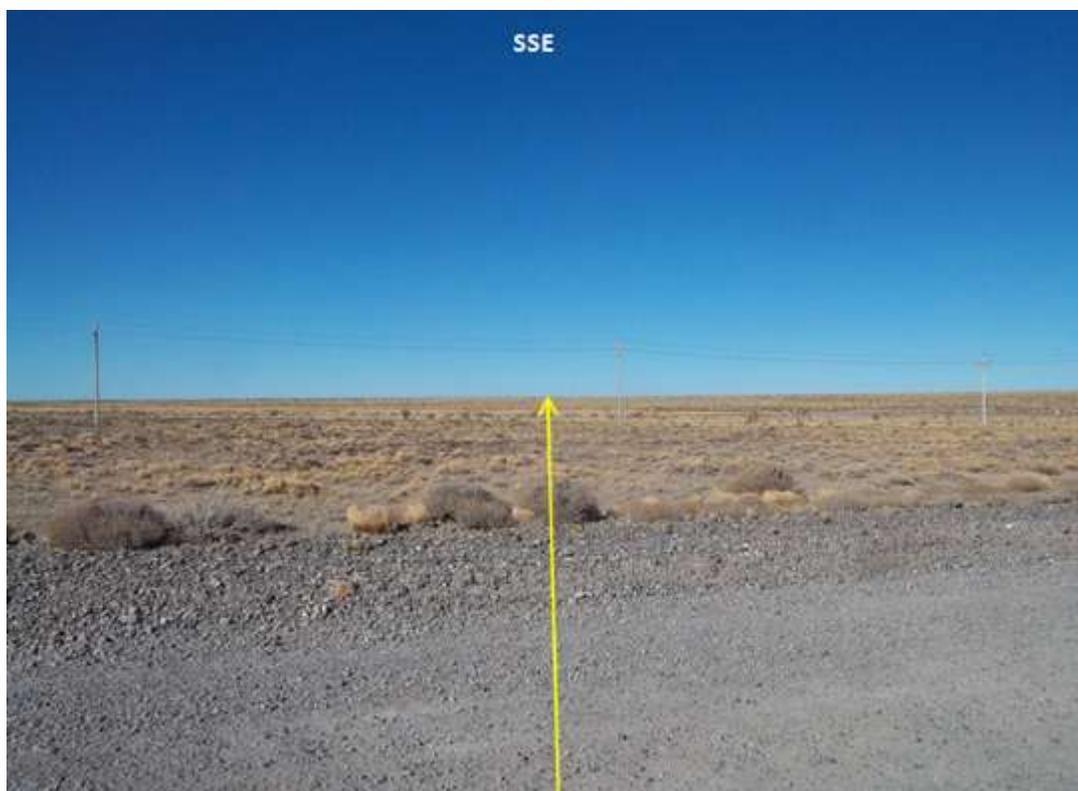
Foto 11.39. Vista al SE desde la Progresiva km 11,440. La traza cruza un camino del Yacimiento y 80 m más adelante, una línea eléctrica.

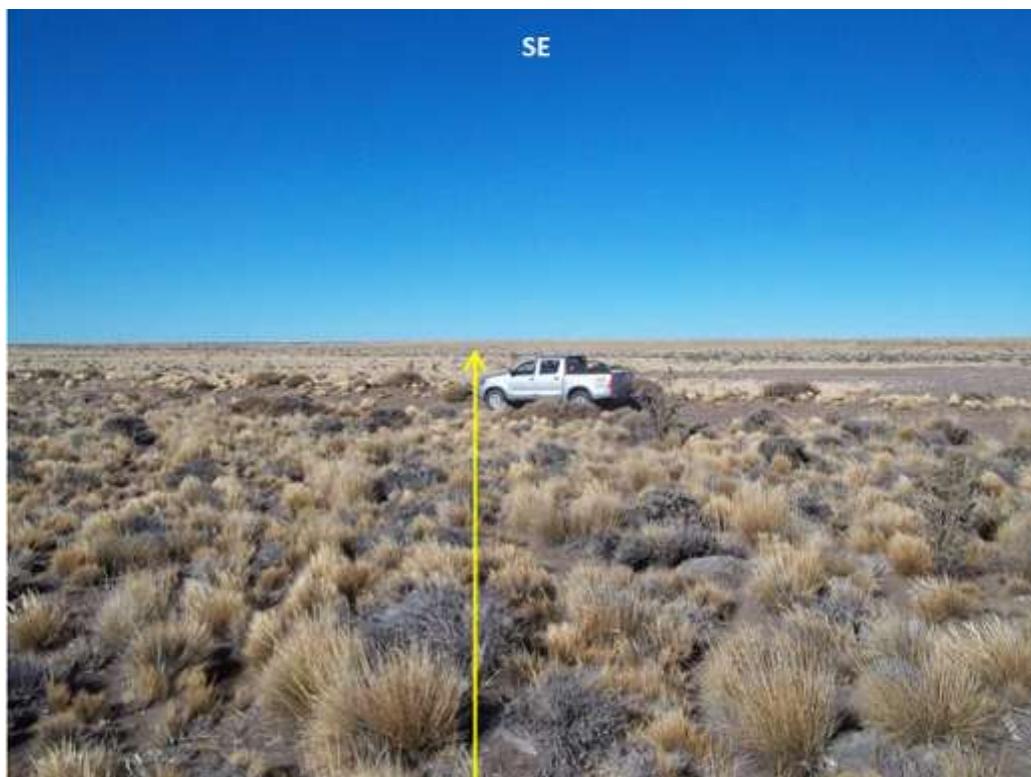
Foto 11.41. Vista al SE desde la Progresiva km 11,650. En la Progresiva km 11,670 la traza atraviesa un camino del Yacimiento.

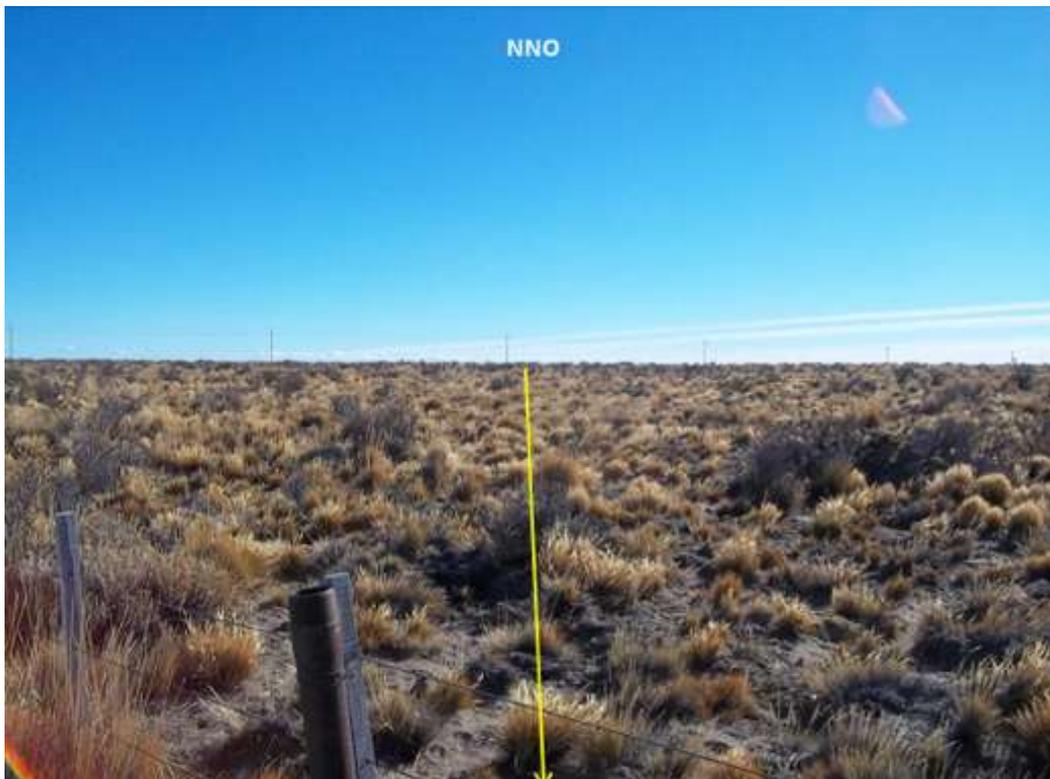
Foto 11.42. Vista al NO desde la Progresiva km 12,420. La traza cruza un alambrado rural y un camino.

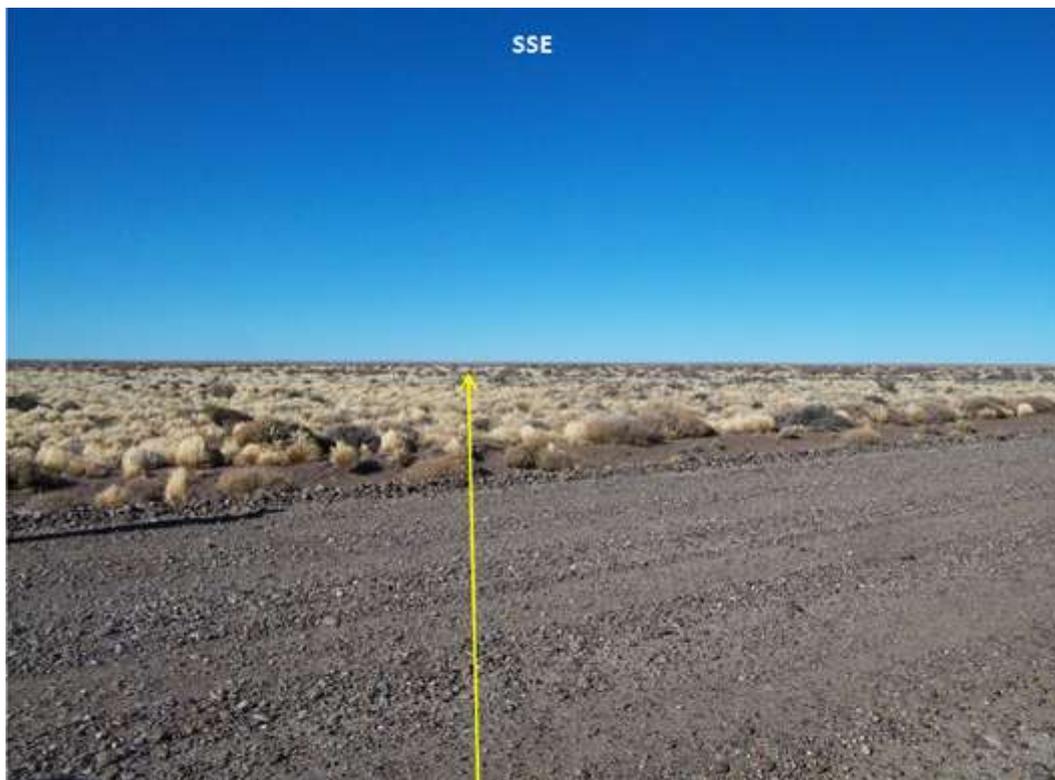
Foto 11.43. Vista al SE desde la Progresiva km 13,180. La traza cruza un camino del Yacimiento.

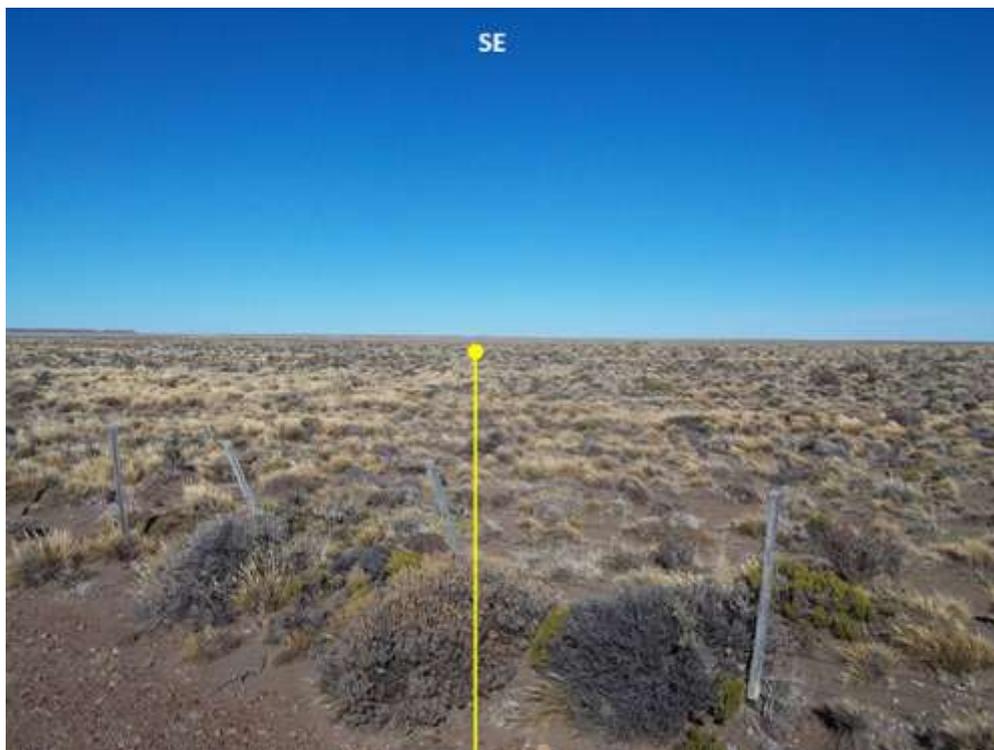
Foto 11.45. Progresiva km 19,360. La traza cruza un camino y luego se observa un alambrado rural que interfiere con la traza. Finalmente, la traza llega a su punto de finalización en la Progresiva km 20,000

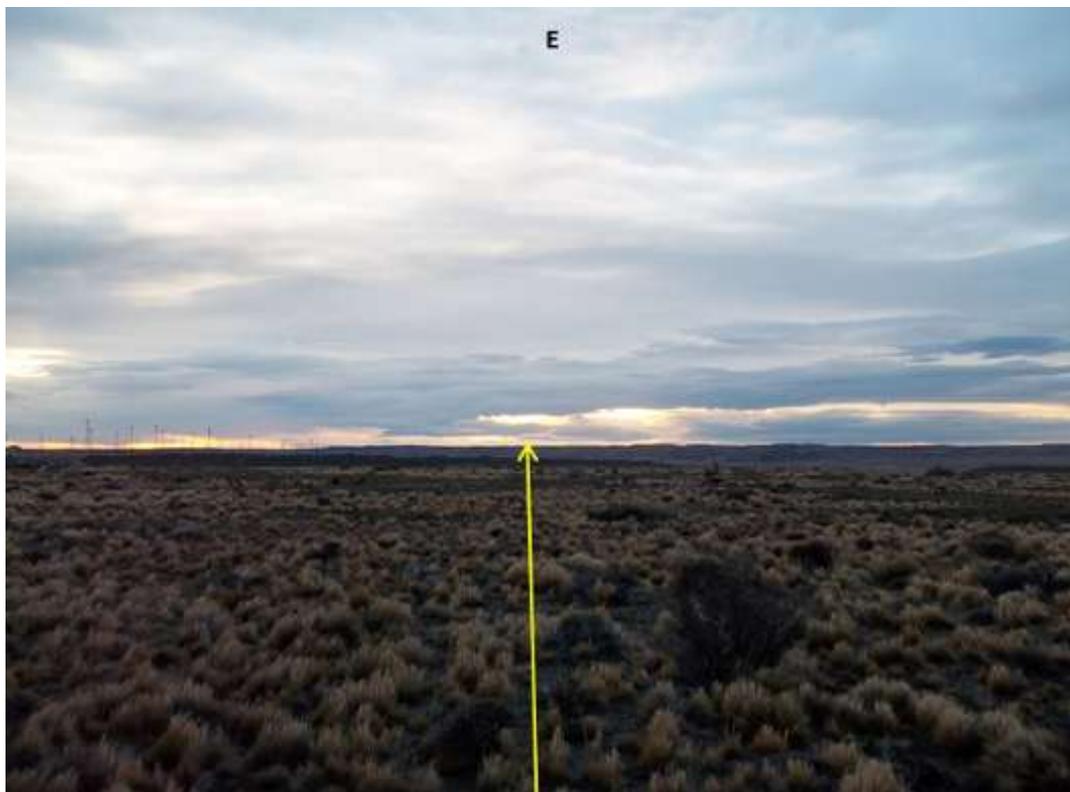
Foto 11.46. Progresiva km 0,000. El punto de inicio de la traza se encuentra en una zona de meseta, con topografía prácticamente plana, en la cual la fisonomía de la vegetación es la de una estepa gramínea-arbustiva, con parches de estepa subarbustiva. Vista al E.

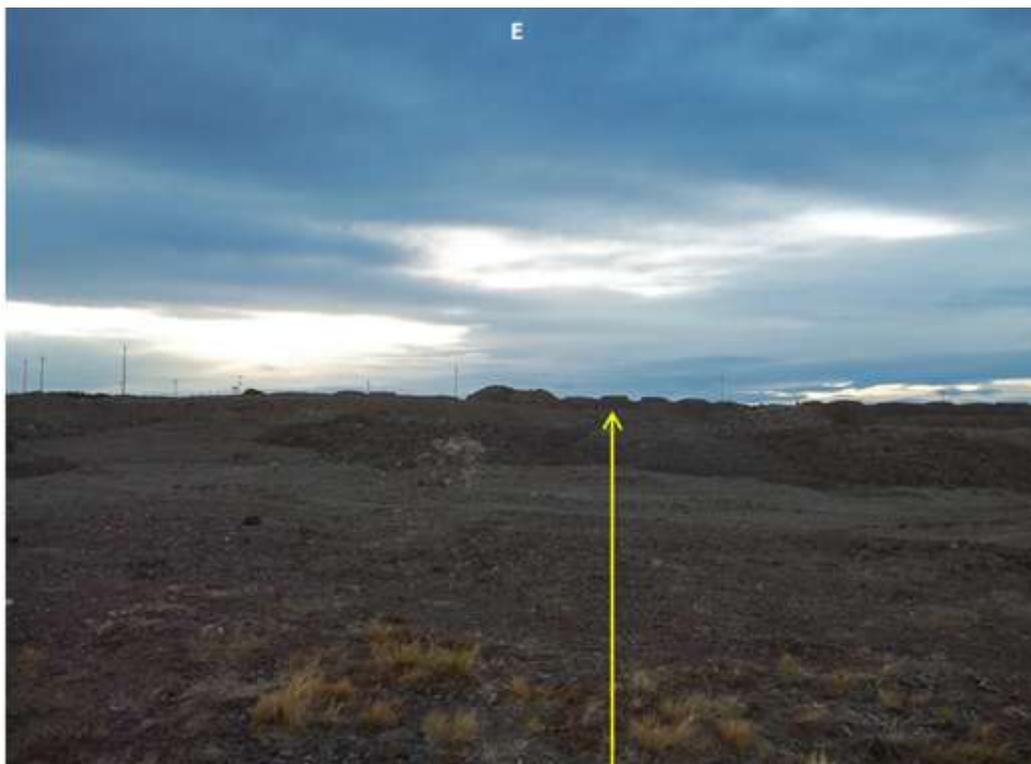
Foto 11.48. Progresiva km 0,400. Cuttinera que interfiere con la traza. Vista al E.
