**INFORME AMBIENTAL DEL PROYECTO
REGISTRACIÓN SÍSMICA 2D CERRO DRAGÓN
ÁREA ANTICLINAL GRANDE - CERRO DRAGÓN**

DOC N° GSJ-GA-GEN-AI-098

Mayo de 2014

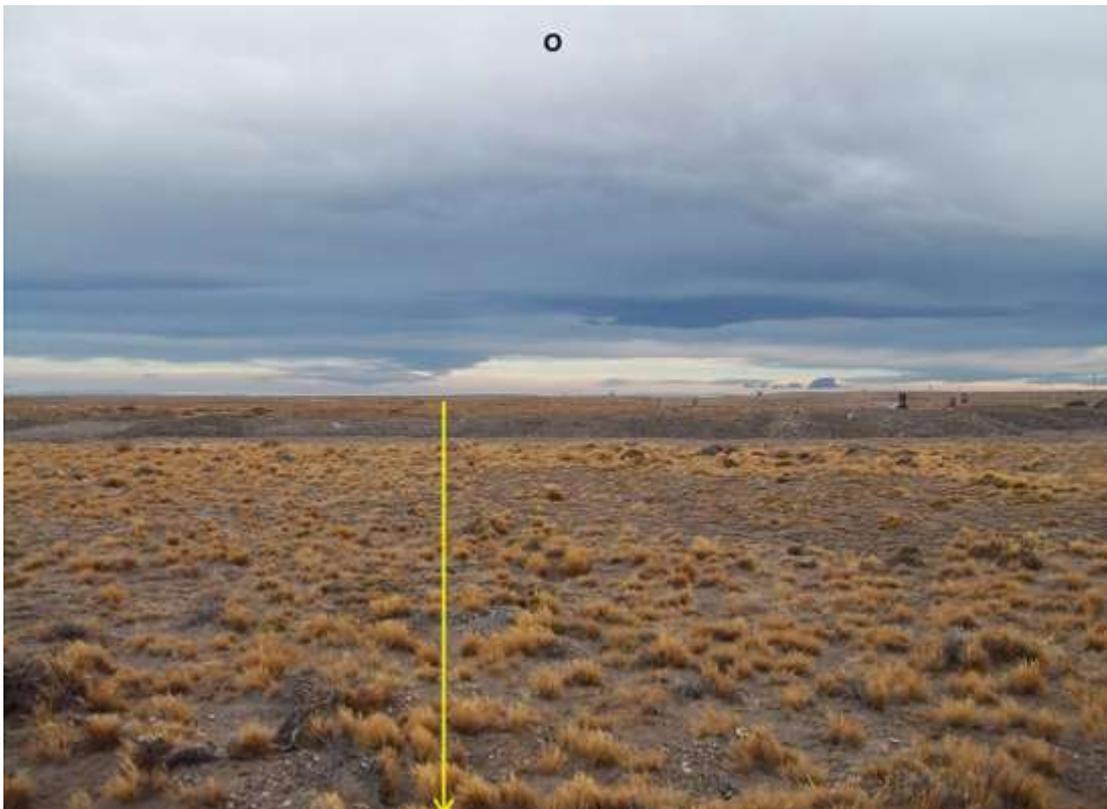
Foto 11.49. Progresiva km 0,540. Se observa la cuttinera atravesada por la traza, mencionada previamente. Vista al O.

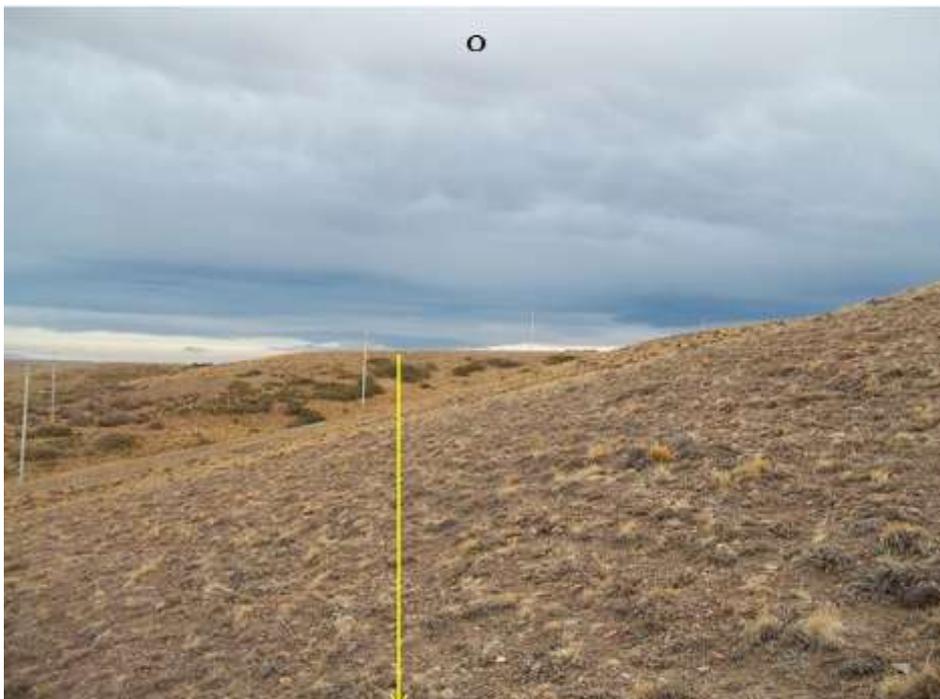
Foto 11.52. Progresiva km 0,830. La traza se desarrolla a través de las laderas con pendientes negativas de hasta el 20% hacia el S. Vista al O.

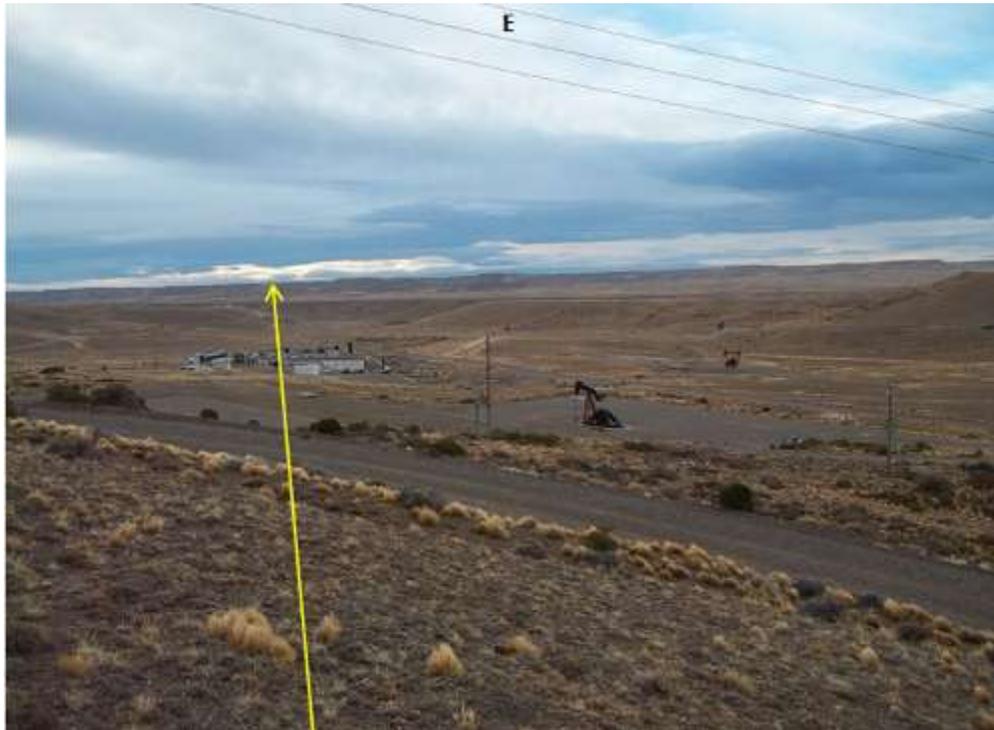
Foto 11.53. Progresiva km 0,840. La traza cruza un línea eléctrica, 10 m más adelante cruza un camino y, en la Progresiva km 0,945, atraviesa la locación del Pozo TP-918. Vista al E.

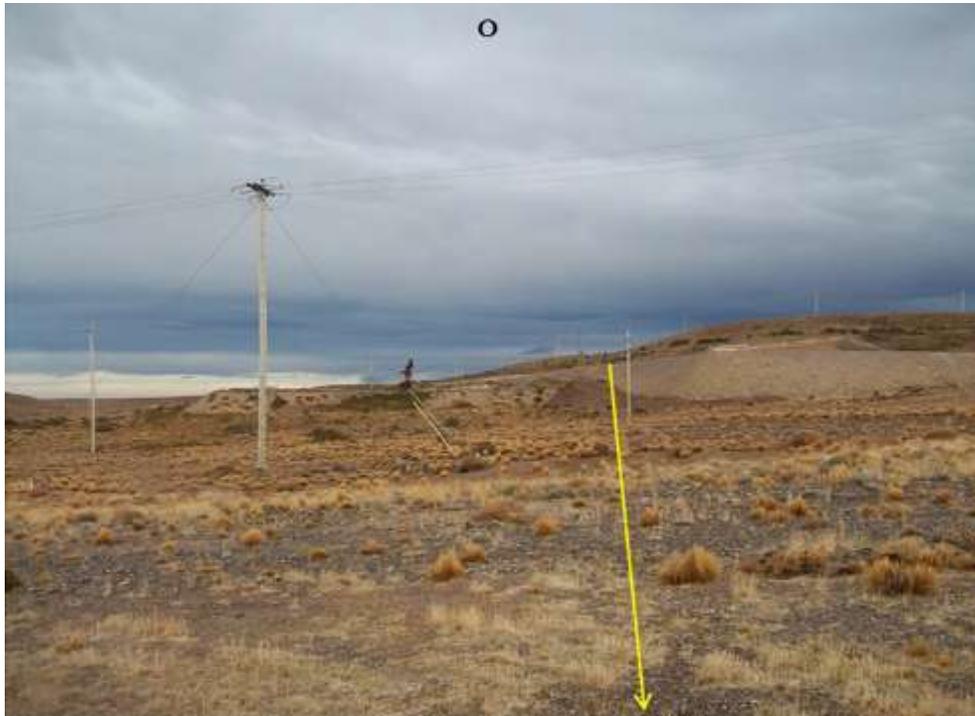
Foto 11.54. Progresiva km 1,160. A la derecha se observa la locación del Pozo TP-918, la cual interfiere con la traza. Se observa un talud de aproximadamente 3 m de altura. La locación que se observa al fondo en el centro de la imagen no interfiere con la traza. También se observan dos líneas eléctricas atravesadas en las Progresivas km 1,110 y km 1,140. Vista al O.

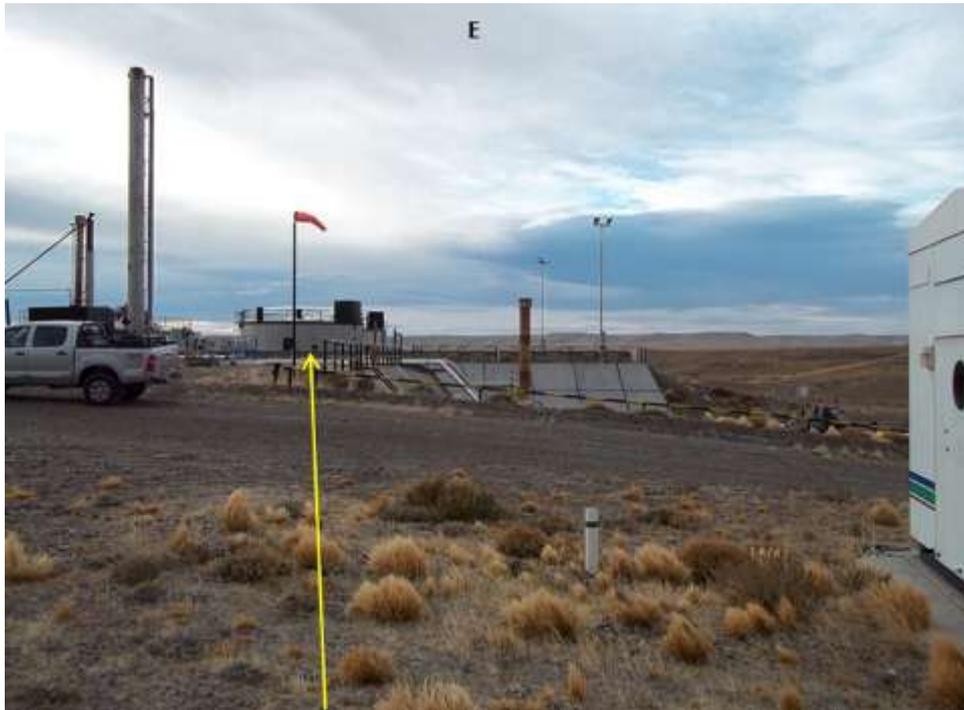
Foto 11.55. Progresiva km 1,160. La traza cruza un camino y, posteriormente, las instalaciones de la Batería TP1. Vista al E.

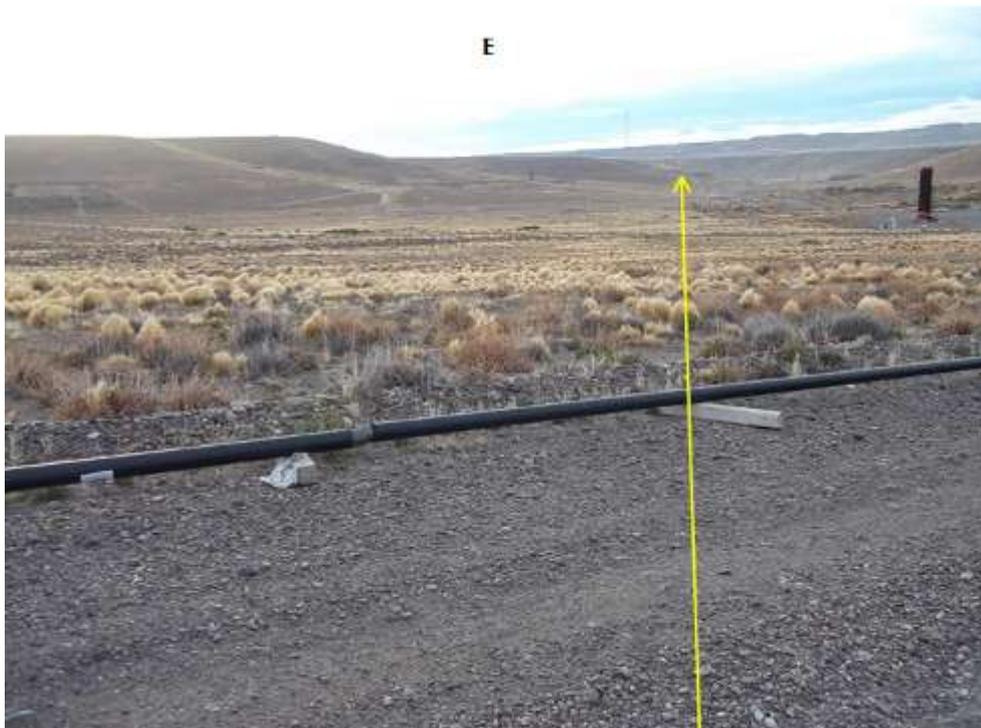
Foto 11.56. Progresiva km 1,315. La traza cruza un camino y luego una cañería desfilada. Vista al E. En las Progresivas km 1,760 y km 1,810 la traza cruza líneas eléctricas y en la Progresiva km 1,880 se observó el cruce de un ducto aéreo que también interfiere con la traza (Foto 11.59).

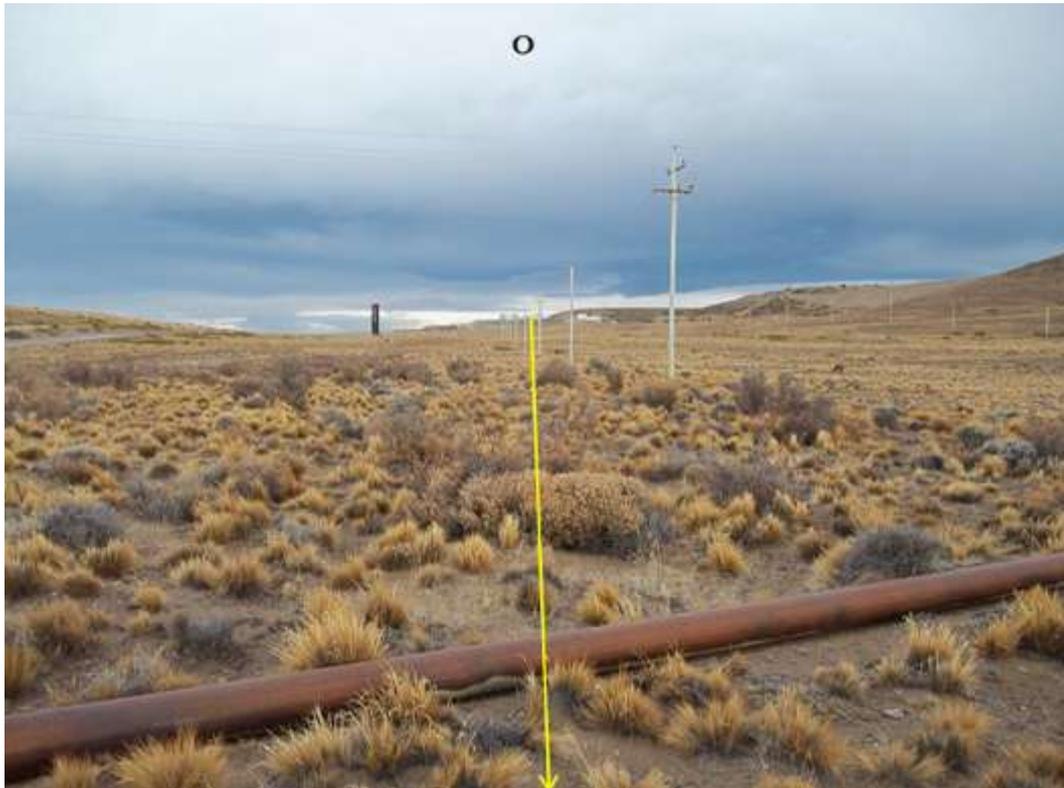
Foto 11.57. Progresiva km 1,880. Ducto aéreo que interfiere con la traza. En segundo plano, cruce de dos líneas eléctricas. Vista al O.

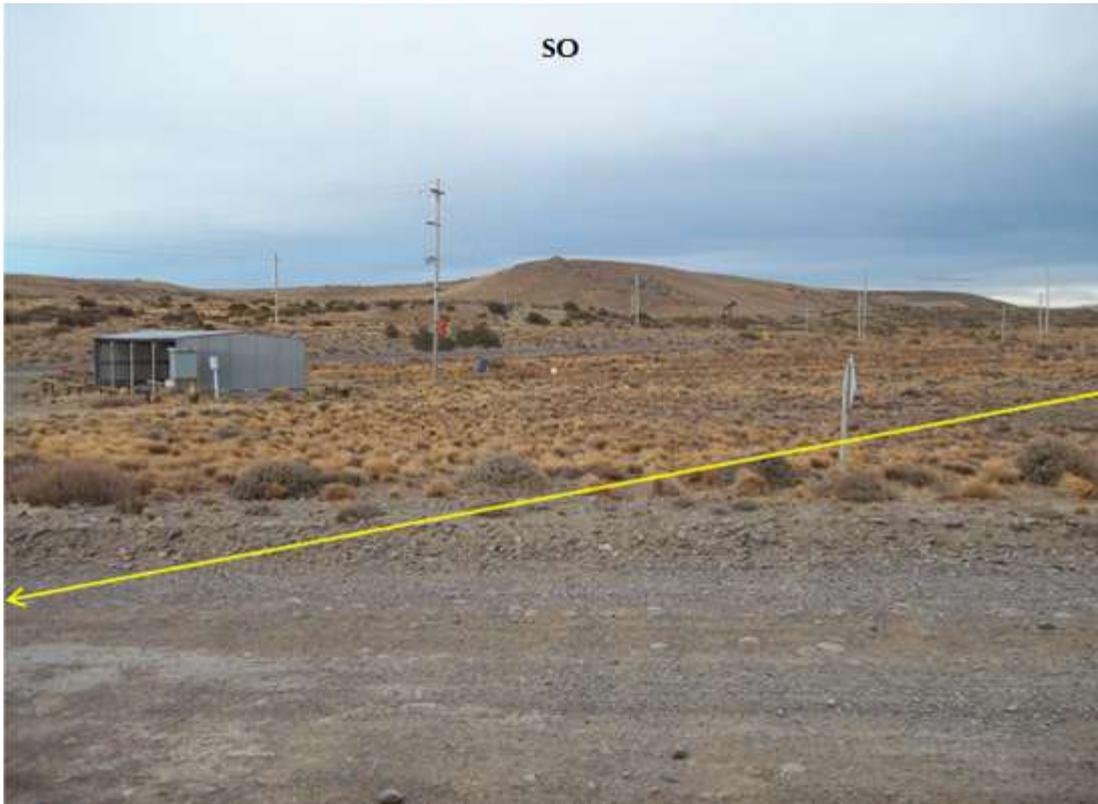
Foto 11.59. Progresiva km 2,085. Aproximadamente a 30 m al S del cruce de camino se observa un manifold que no interfiere con la traza. Vista al SO.

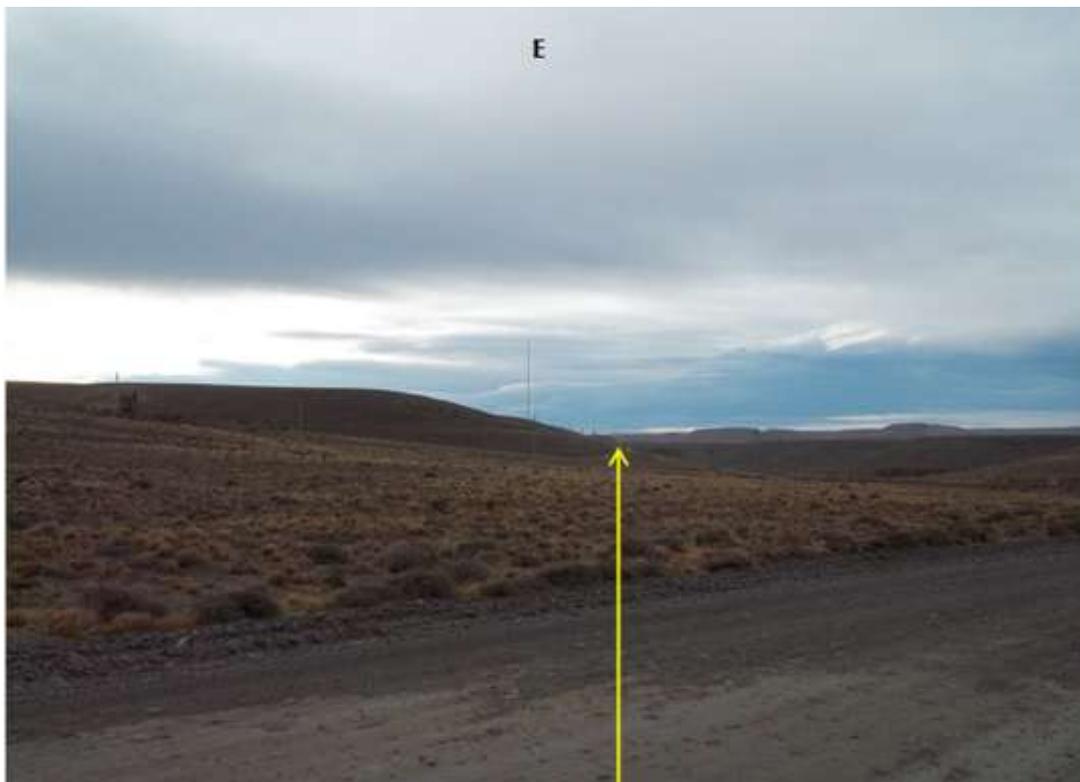
Foto 11.60. Progresiva km 2,085. Luego del cruce de camino, la traza continúa su desarrollo a través de un terreno con una pendiente negativa de 5-10% hacia el S. En segundo plano, se observa una línea eléctrica que atraviesa la traza en la Progresiva km 2,240. Vista al E.

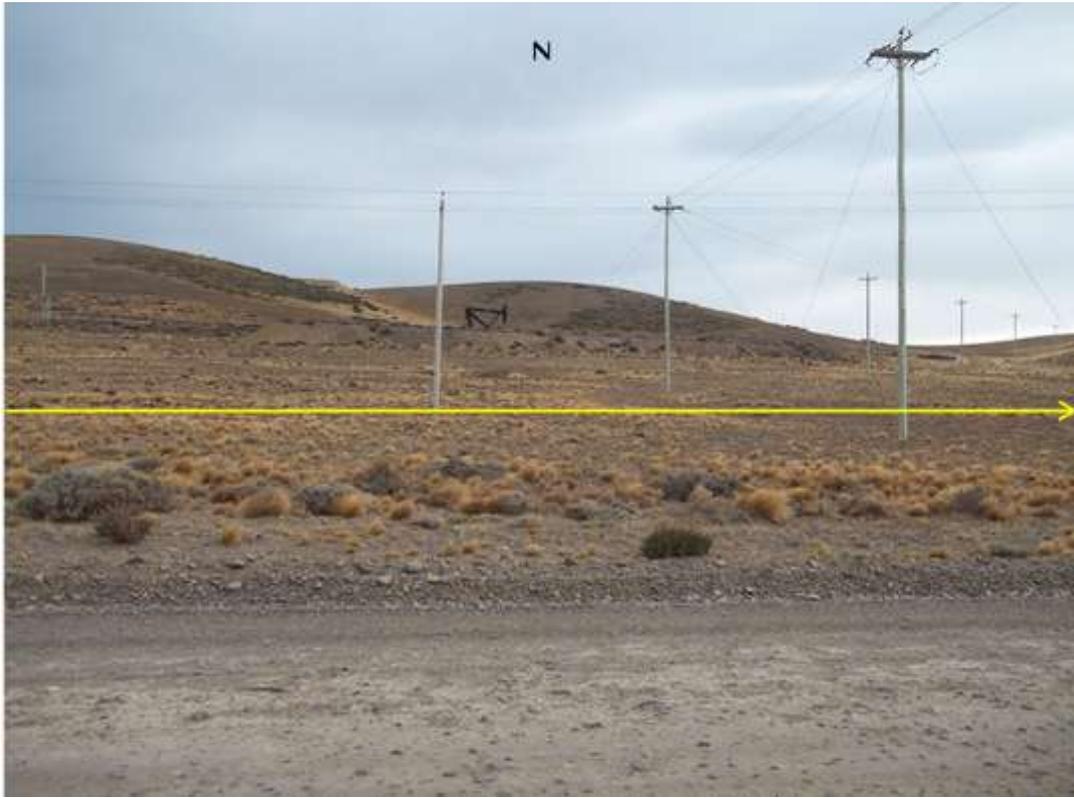
Foto 11.61. Progresiva km 2,390. La traza se desarrolla paralela a un camino principal del Yacimiento y cruza dos líneas eléctricas. Vista al N.

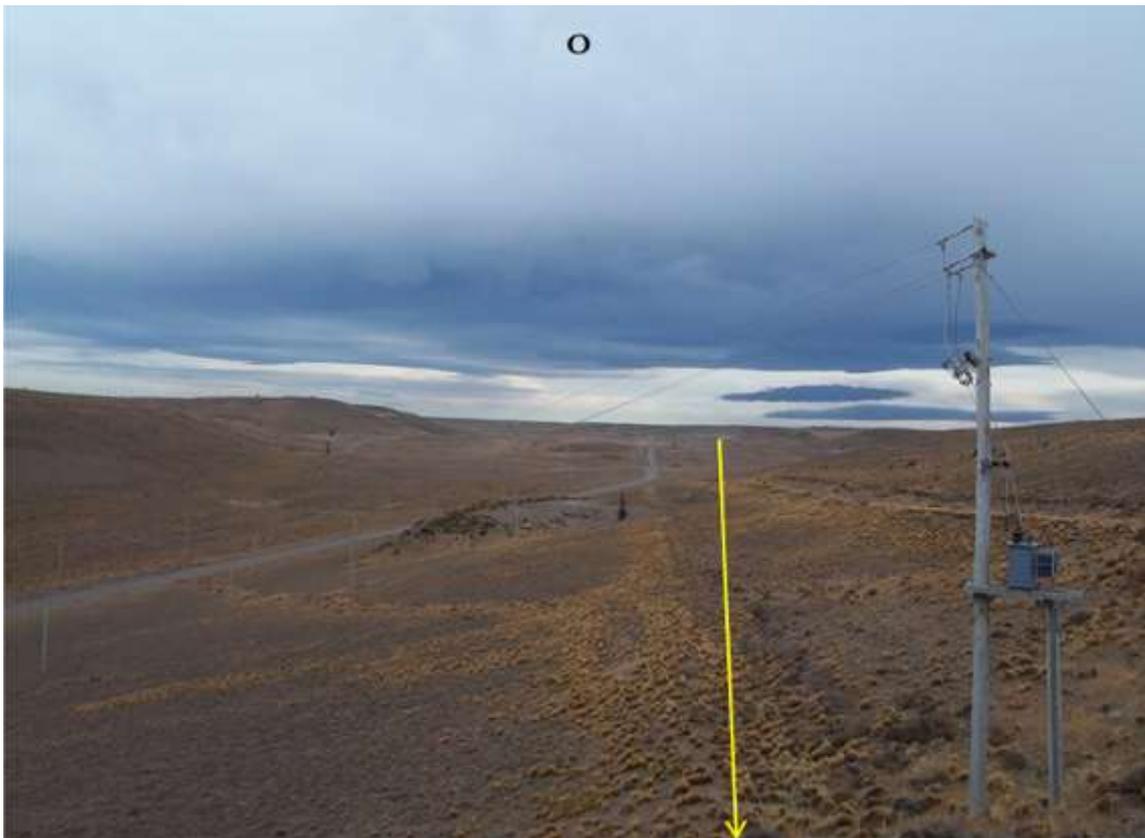
Foto 11.65. Progresiva km 3,280. Vista al O desde el talud de bote de la locación del Pozo Z-52. La traza cruza una línea eléctrica 10 m más atrás.

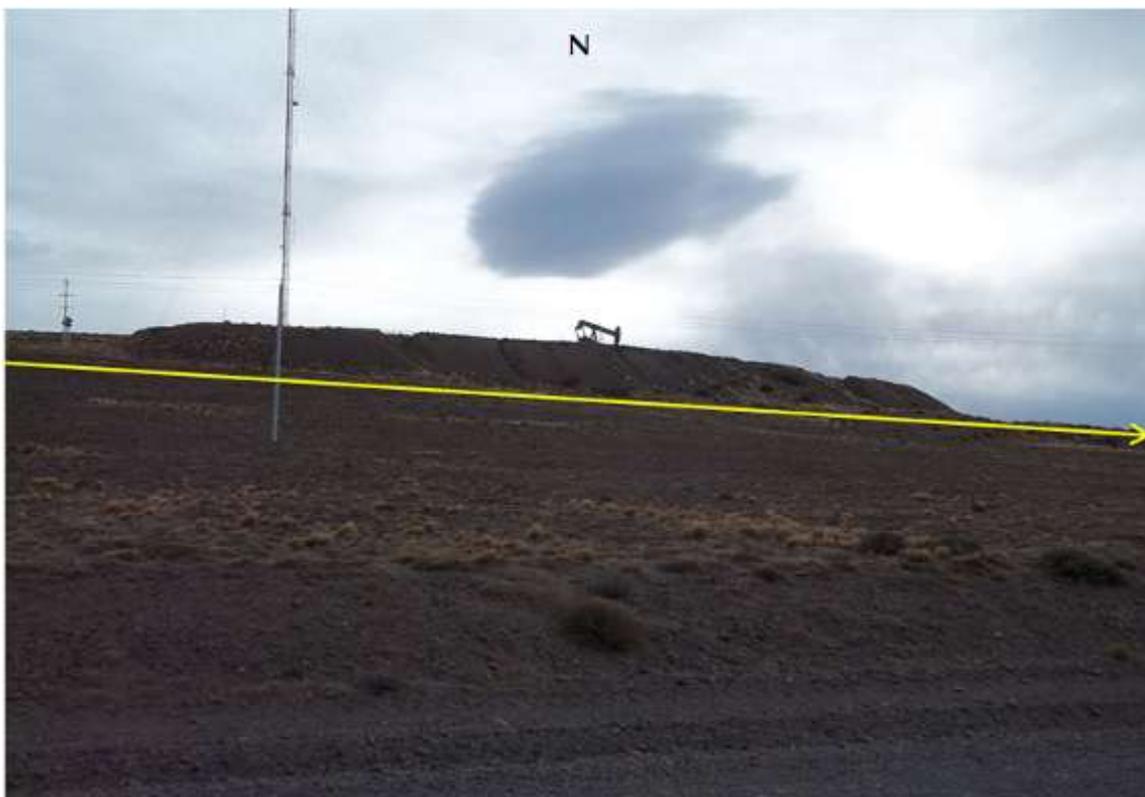
Foto 11.66. Progresiva km 3,260. Talud de bote de la locación del Pozo Z-52, el cual interfiere con la traza. Vista al N.

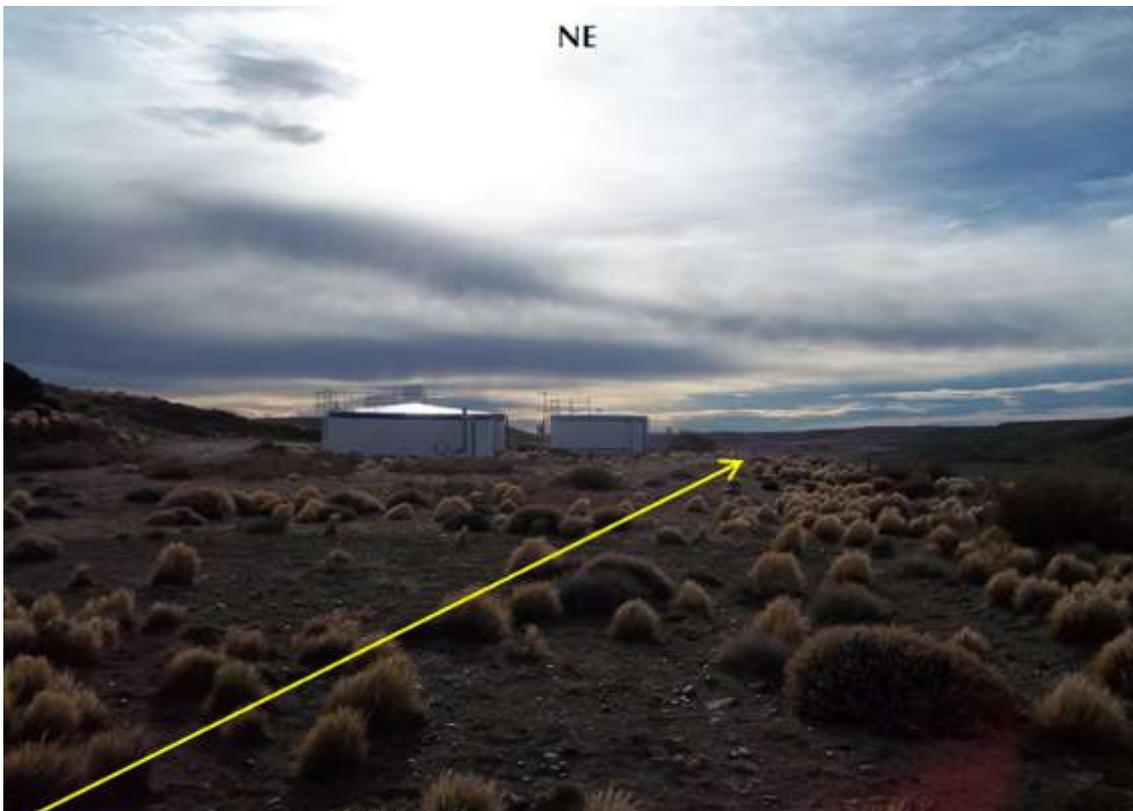
Foto 11.68. Progresiva km 3,480. La traza continúa su recorrido por una locación de tanques elevados, la cual se encuentra revegetada, aunque el suelo se observó compactado. La traza transcurre a unos 10 m de los tanques, los cuales no interfieren con la misma. Vista al NE.

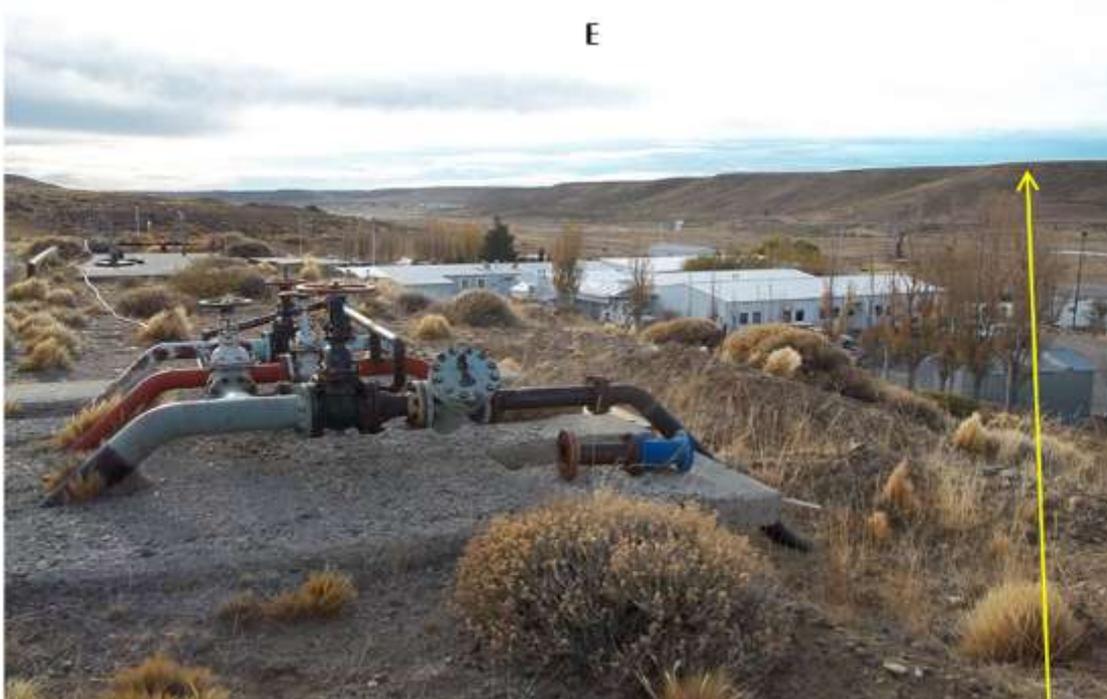
Foto 11.69. Progresiva km 3,530. La traza transcurre a 1-2 m de las llaves y válvulas, asociadas a los tanques previamente mencionados, que se observan en la imagen, para luego descender por el talud de la locación de dichos tanques hacia el Campamento Tres Picos, el cual interfiere con la traza. Vista al E.

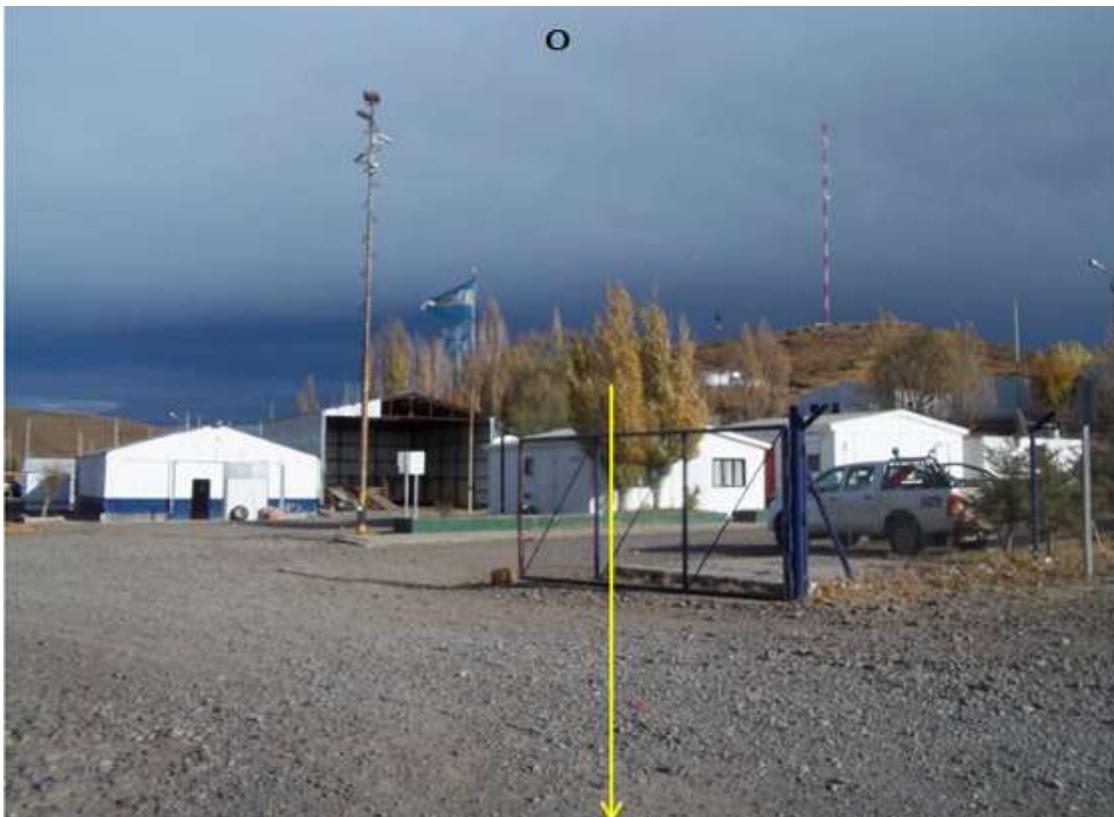
Foto 11.70. Progresiva km 3,740. La traza atraviesa una zona de estacionamiento de vehículos y luego cruza el campamento de Skanska, el cual se observa en la imagen. Vista al O.

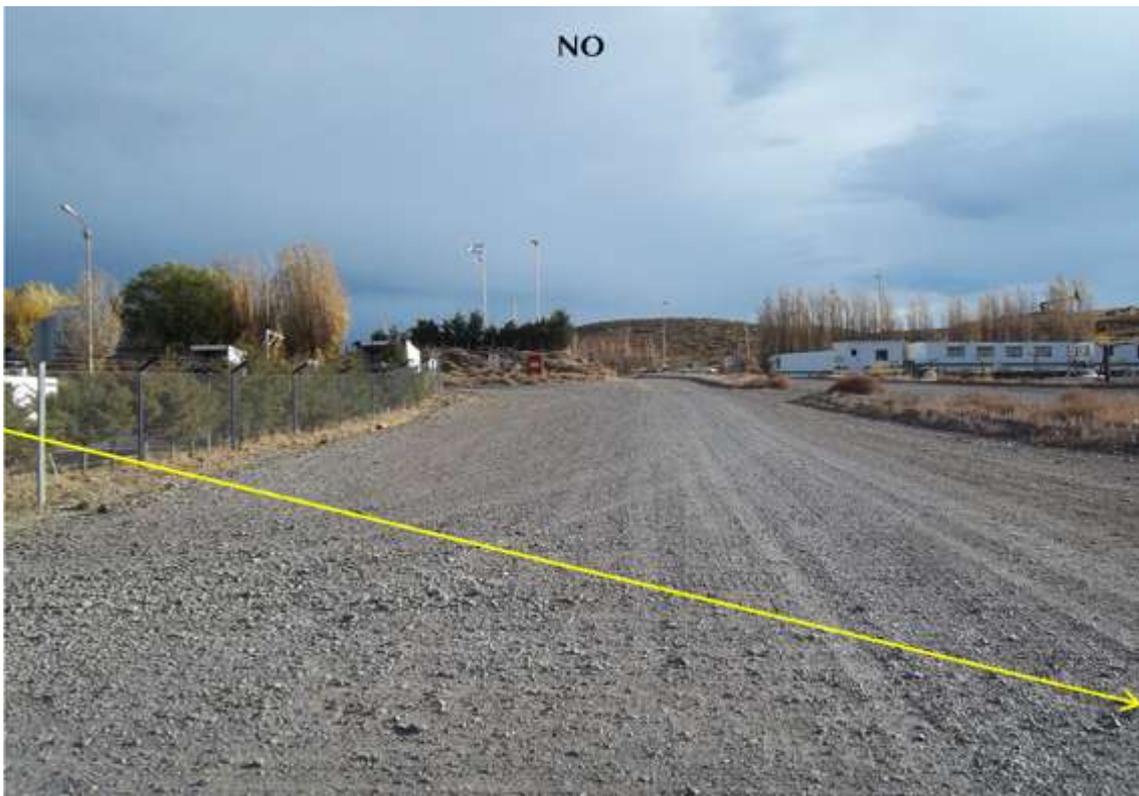
Foto 11.71. Progresiva km 3,740. Cruce de camino. Vista al NO.

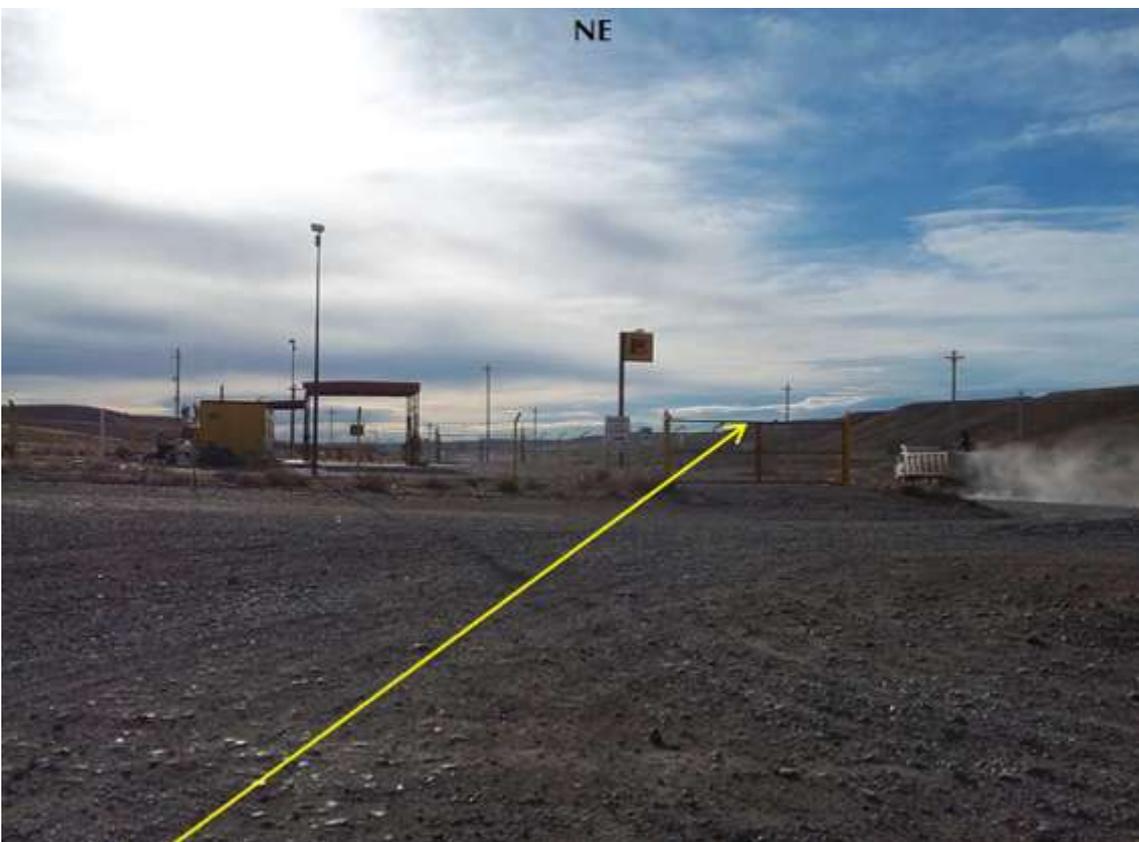
Foto 11.72. Progresiva km 3,740. Luego del cruce de camino, la traza atraviesa un predio ocupado por surtidores de la empresa Petrosar, los cuales no interfieren con la traza. Vista al NE.

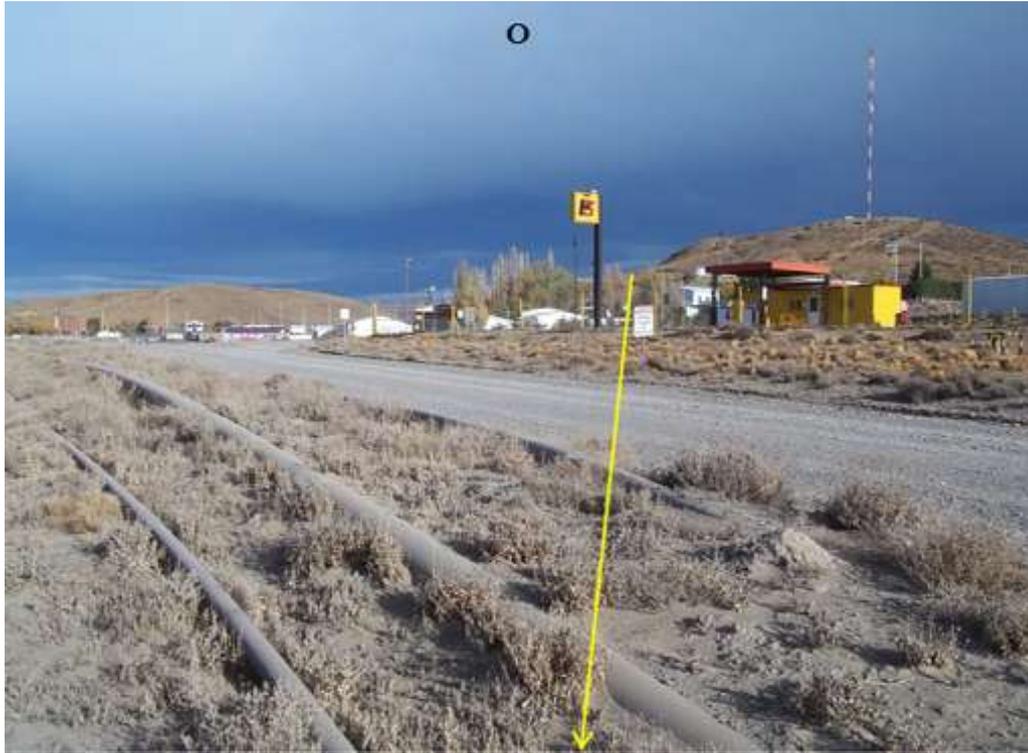
Foto 11.73. Progresiva km 3,830. En primer plano se observan 3 ductos aéreos que interfieren con la traza, detrás un camino principal del yacimiento y, en último plano, el predio con surtidores de Petrosar y el campamento de Skanska, que interfieren con la traza. Vista al O.

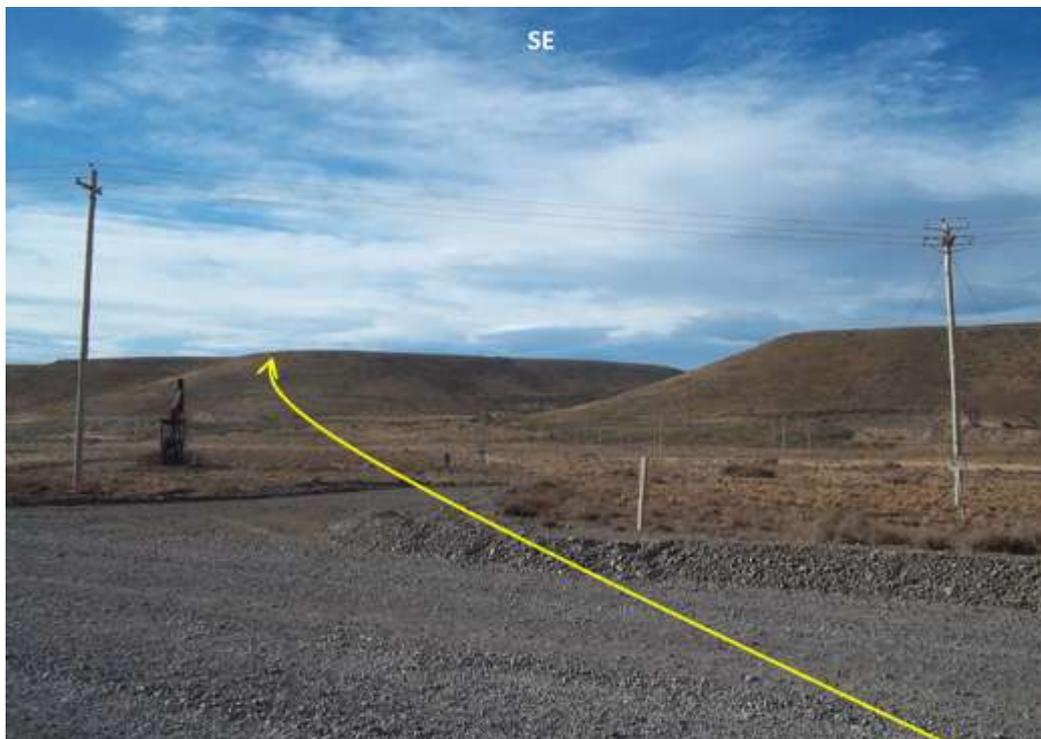
Foto 11.74. Progresiva km 3,910. Locación y camino de acceso del Pozo Z-850, los cuales interfieren con la traza. Vista al SE.

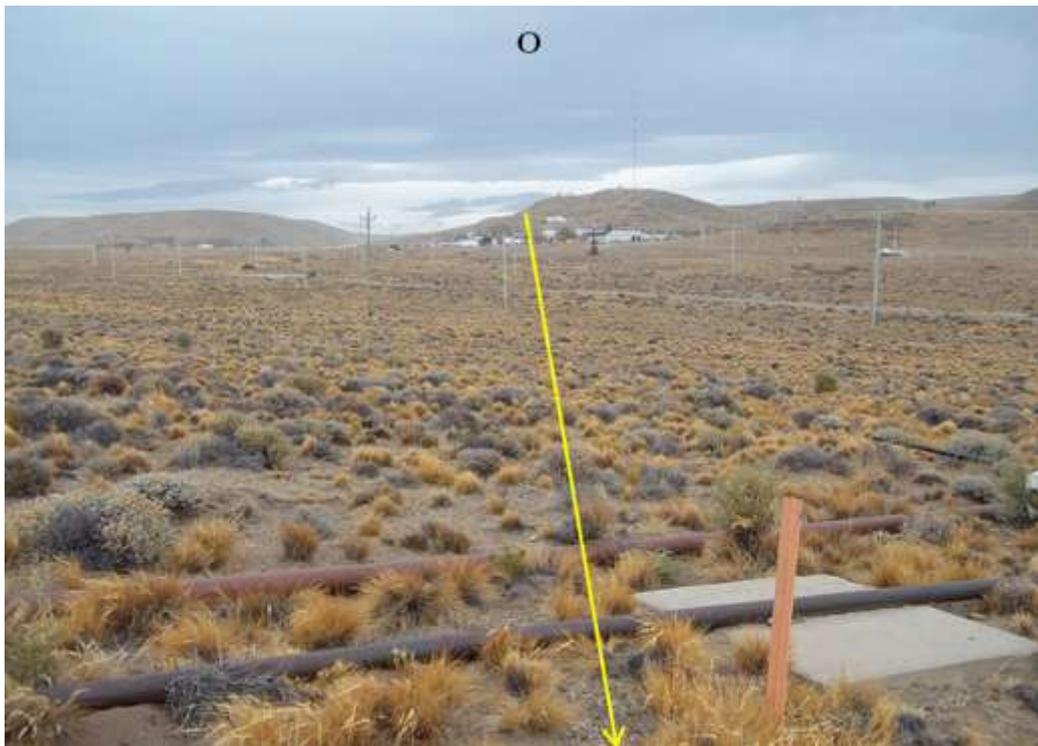
Foto 11.76. Progresiva km 4,320. Dos ductos aéreos que interfieren con la traza. Vista al O.

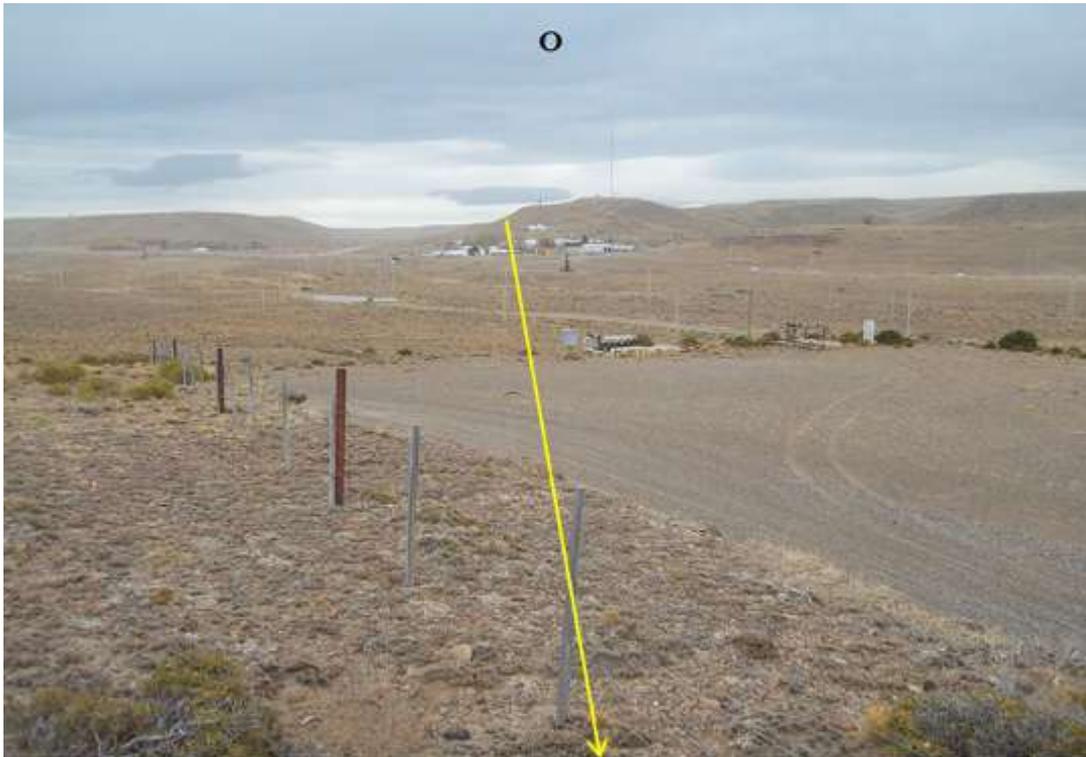
Foto 11.77. Progresiva km 4,400. Locación del Pozo Z-844, la cual interfiere con la traza, y posteriormente, cruce de alambrado rural. Vista al O.

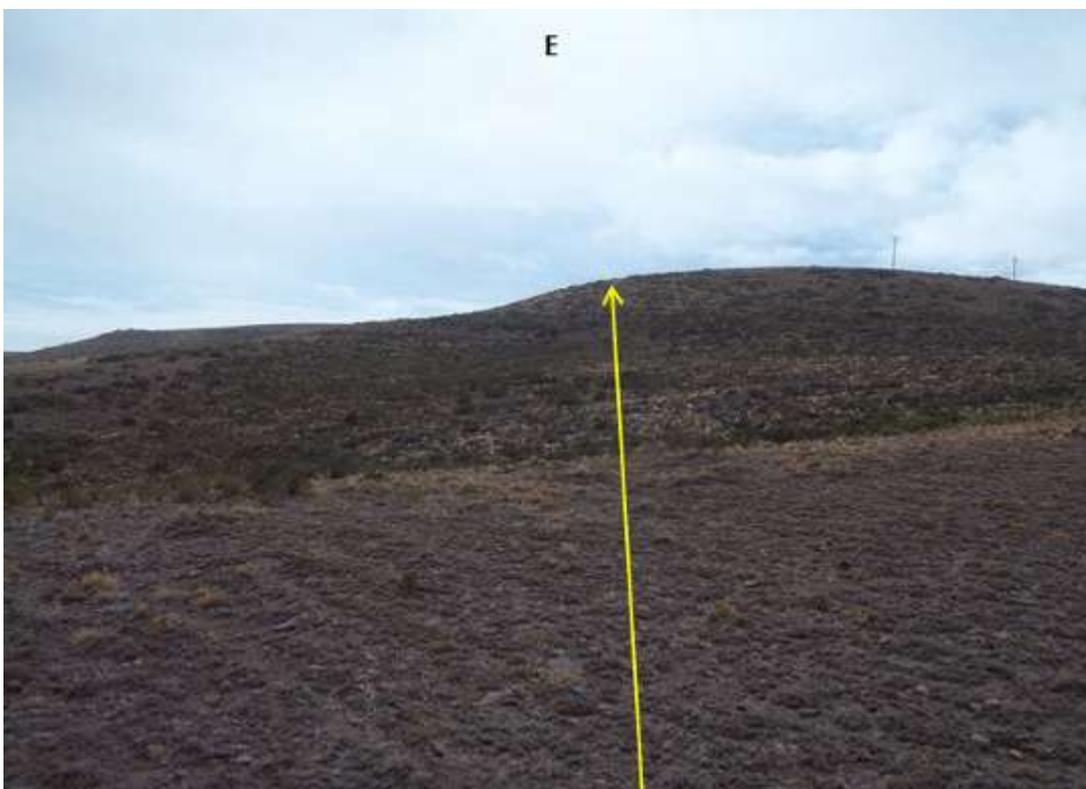
Foto 11.78. Progresiva km 4,400. La traza asciende a través de una pendiente de aproximadamente 20% y abandona el cañadón. Vista al E.

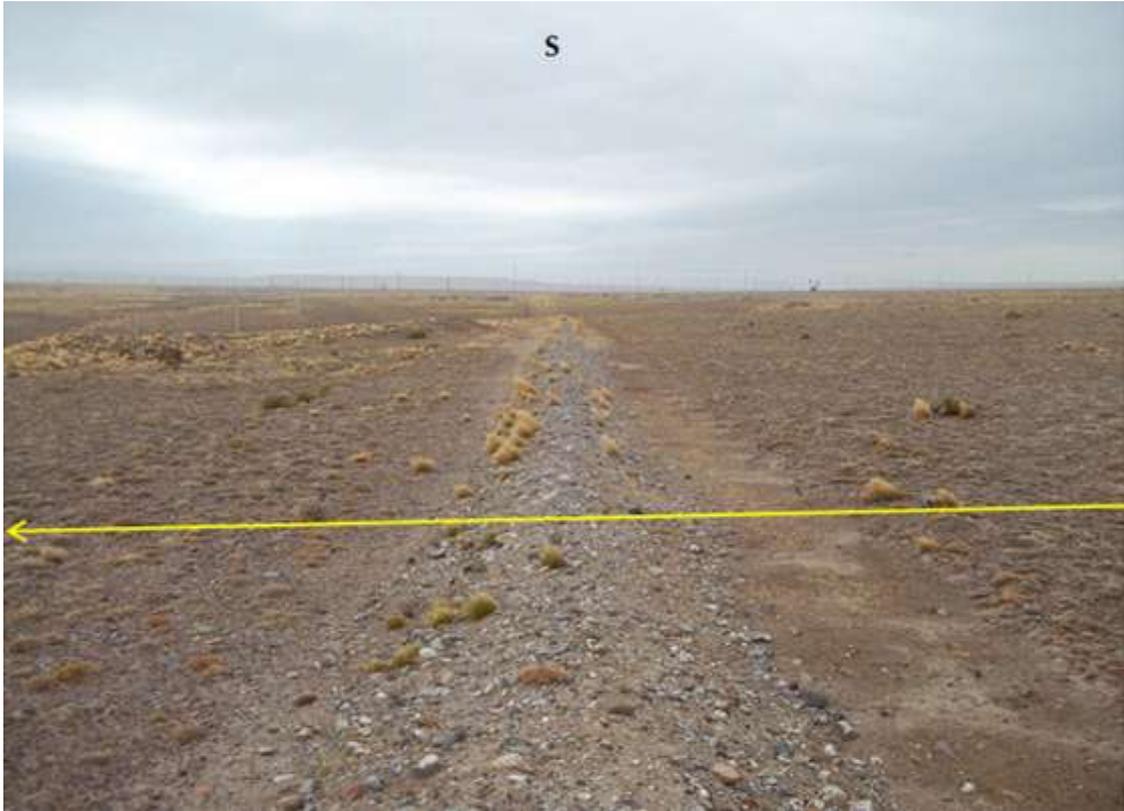
Foto 11.81. Progresiva km 5,170. Ducto soterrado que interfiere con la traza. Vista al S.

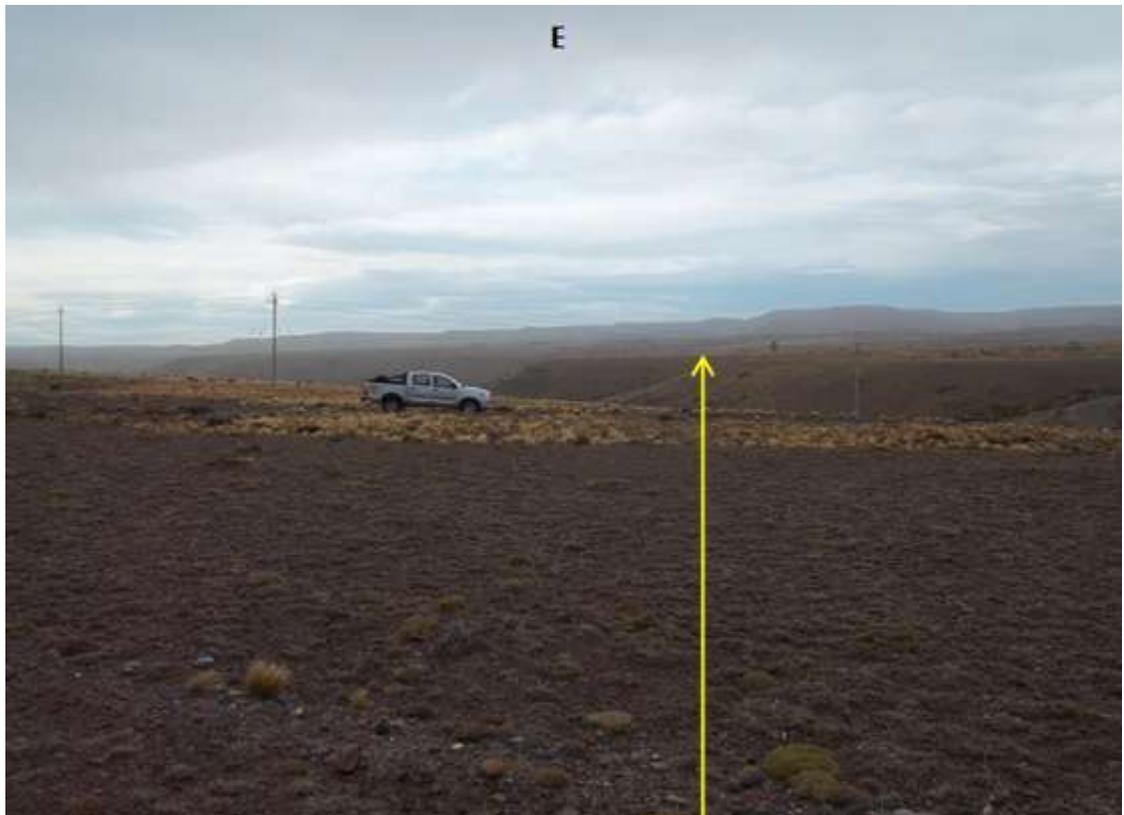
Foto 11.82. Progresiva km 5,120. La traza continúa su desarrollo por el sector de meseta y es atravesada por un camino en la Progresiva km 5,170 y una línea eléctrica en la Progresiva km 5,210. Vista al E.

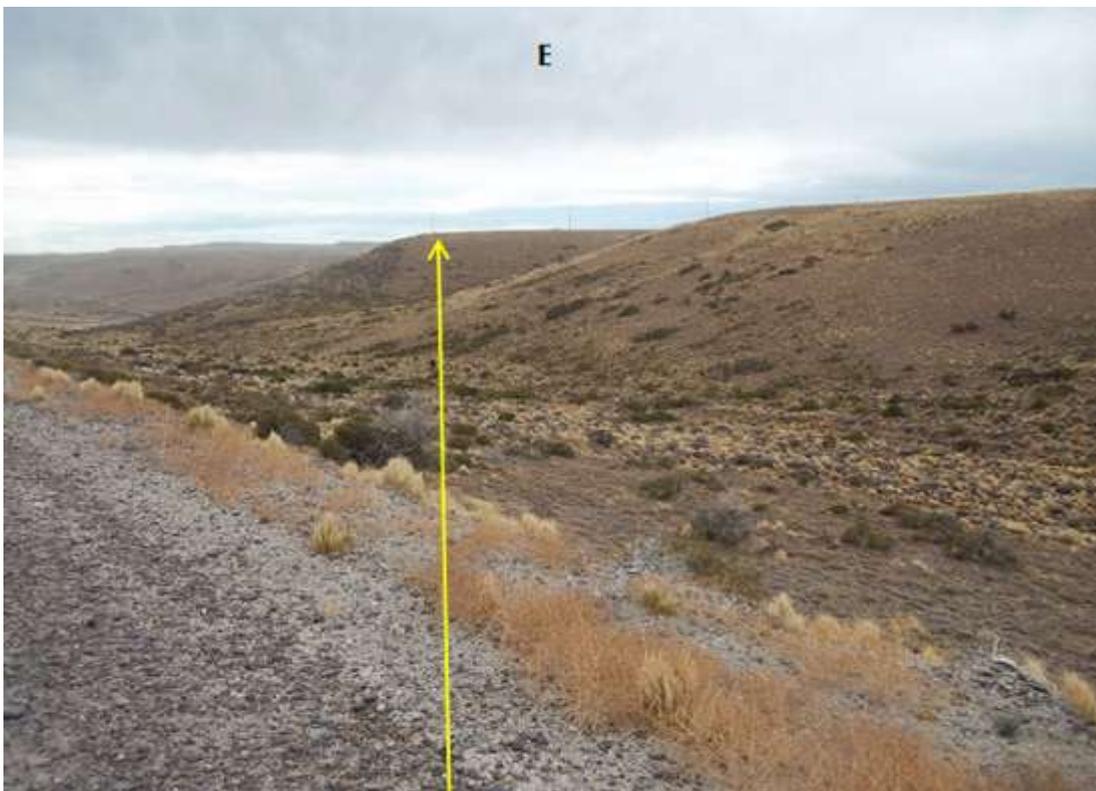
Foto 11.84. Progresiva km 4,400. La traza es atravesada por un camino del Yacimiento y se dirige hacia el fondo de un cañadón. Vista al E.

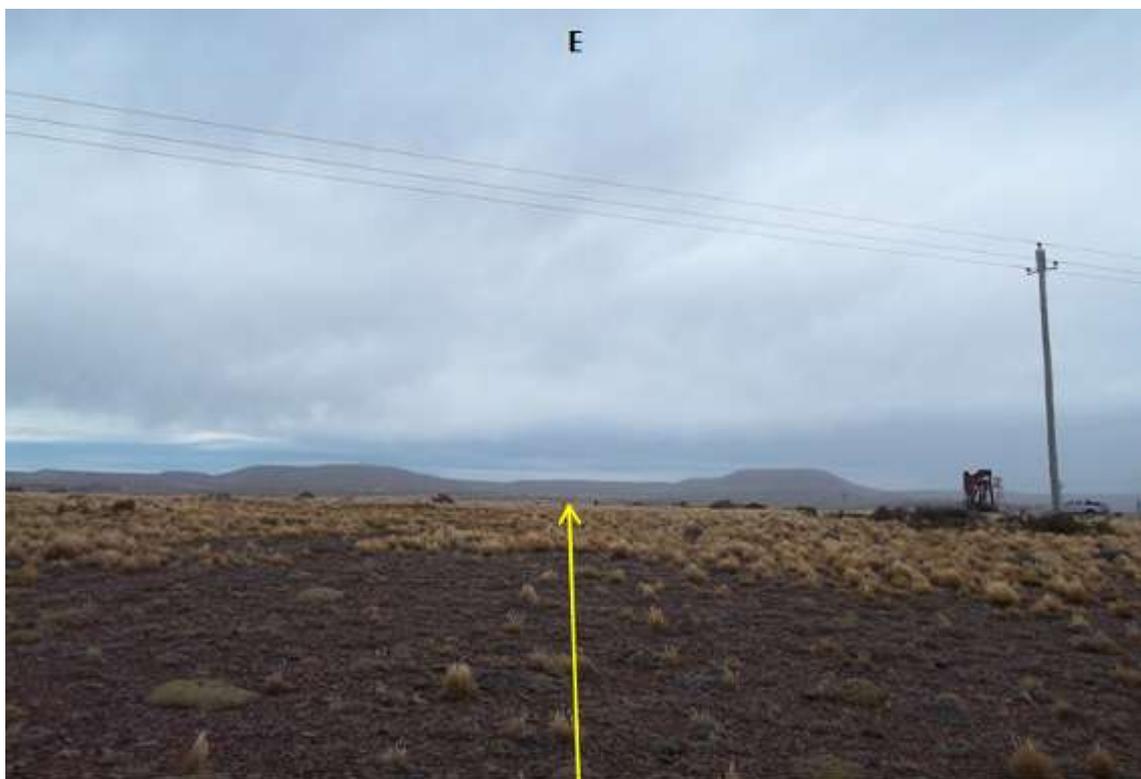
Foto 11.86. Progresiva km 5,730. La traza se desarrolla a través de la meseta y es atravesada por una línea eléctrica. Vista al E.
