**INFORME AMBIENTAL DEL PROYECTO
REGISTRACIÓN SÍSMICA 2D CERRO DRAGÓN
ÁREA ANTICLINAL GRANDE - CERRO DRAGÓN**

DOC N° GSJ-GA-GEN-AI-098

Mayo de 2014

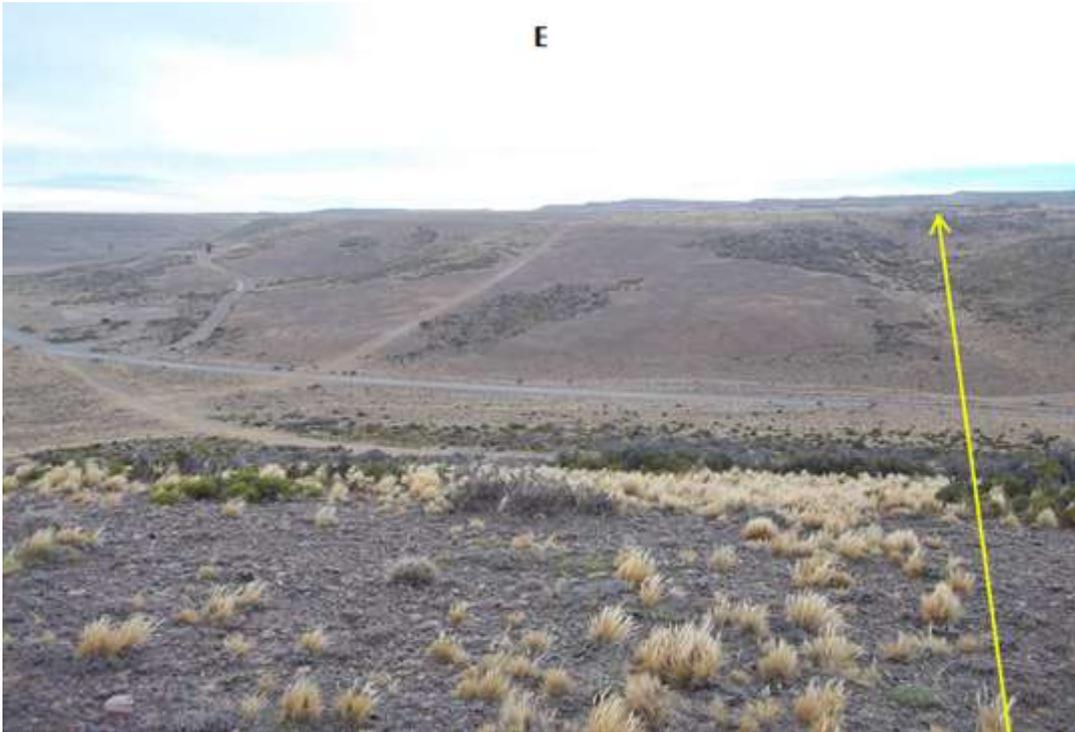
Foto 11.87. Progresiva km 5,830. La traza vuelve a comenzar el descenso hacia un cañadón a través de una pendiente negativa hacia el E de aproximadamente 25%. Vista al E.

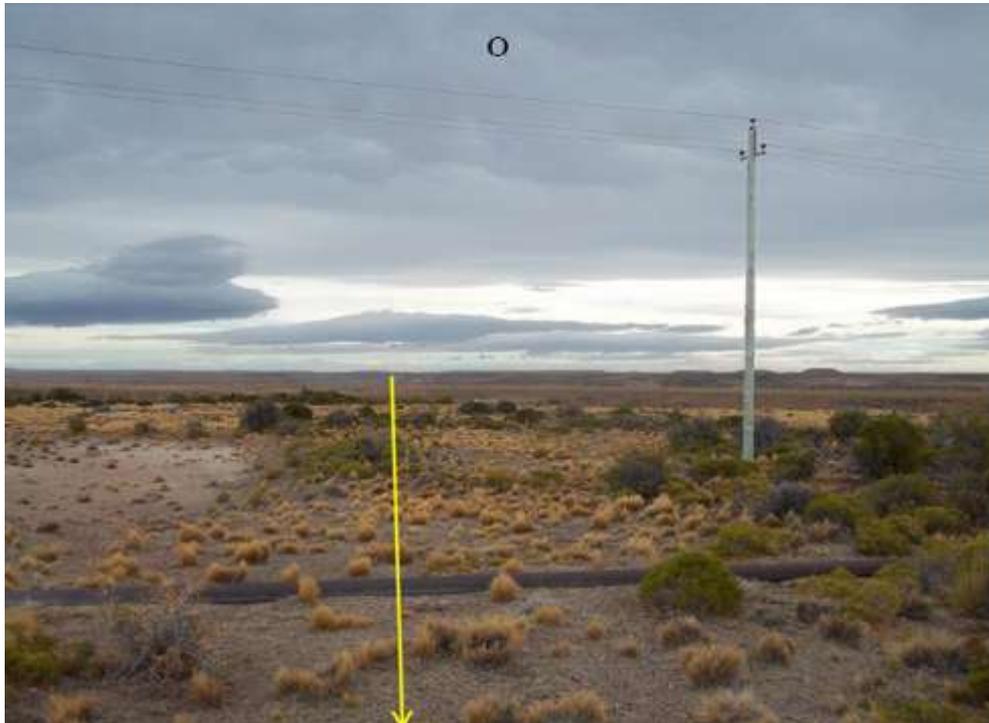
Foto 11.89. Progresiva km 6,855. Se observan ducto aéreo y línea eléctrica que interfieren con la traza. Vista al O.

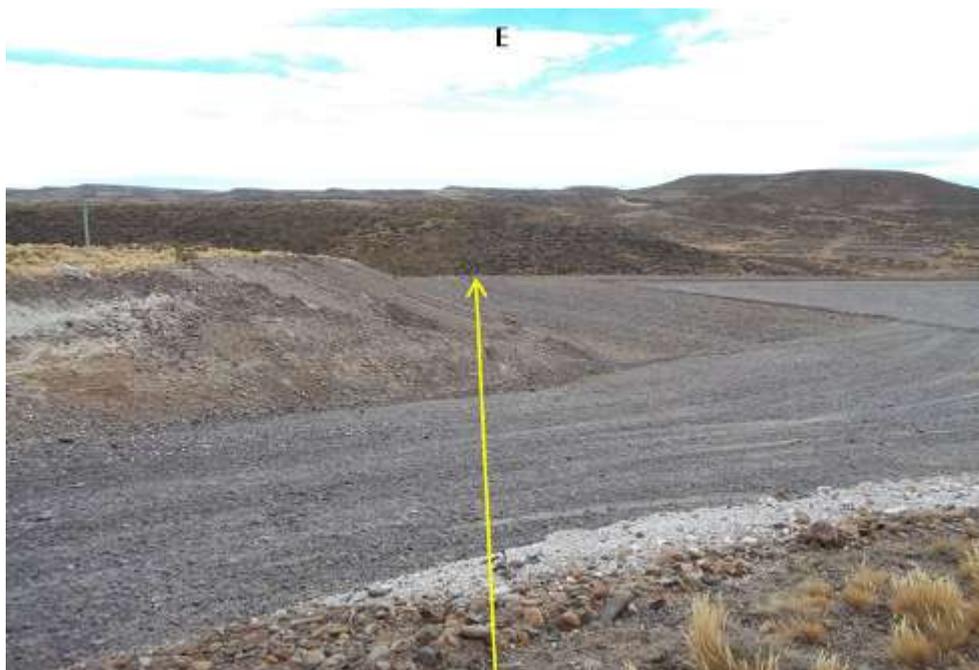
Foto 11.90. En la Progresiva km 6,954 la traza es atravesada por un camino de acceso a un pozo y 40 m más adelante se desarrolla a través del sector achicado y escarificado de la locación. Vista al E.

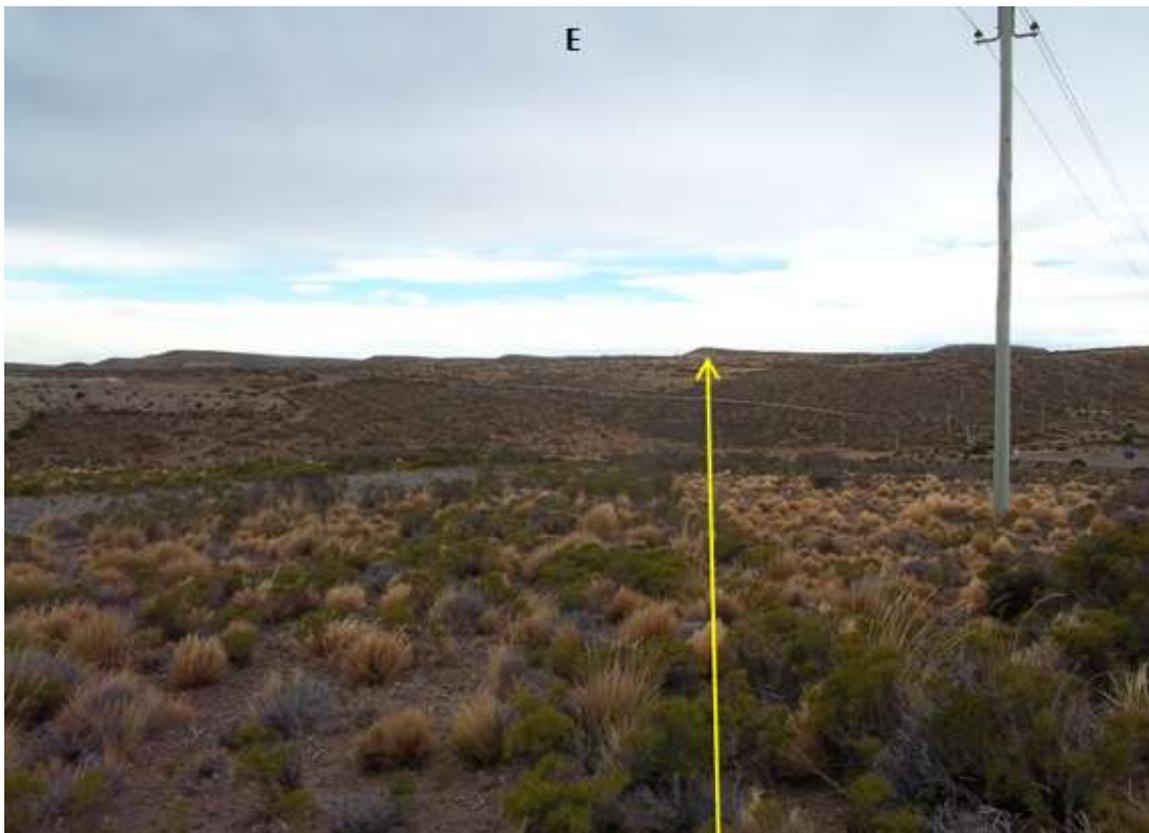
Foto 11.93. Progresiva km 8,280. La traza es atravesada por una línea eléctrica y 50 m más adelante por un camino del Yacimiento. Vista al E.

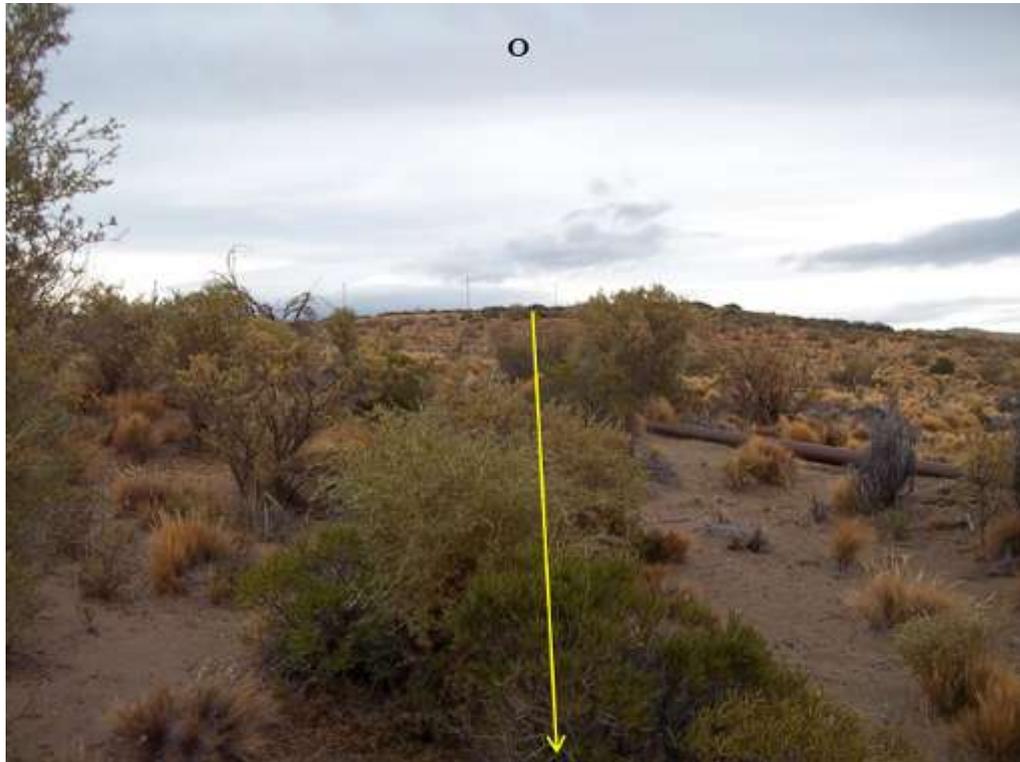
Foto 11.95. Progresiva km 8,550. La traza es atravesada por un ducto aéreo. Vista al O.

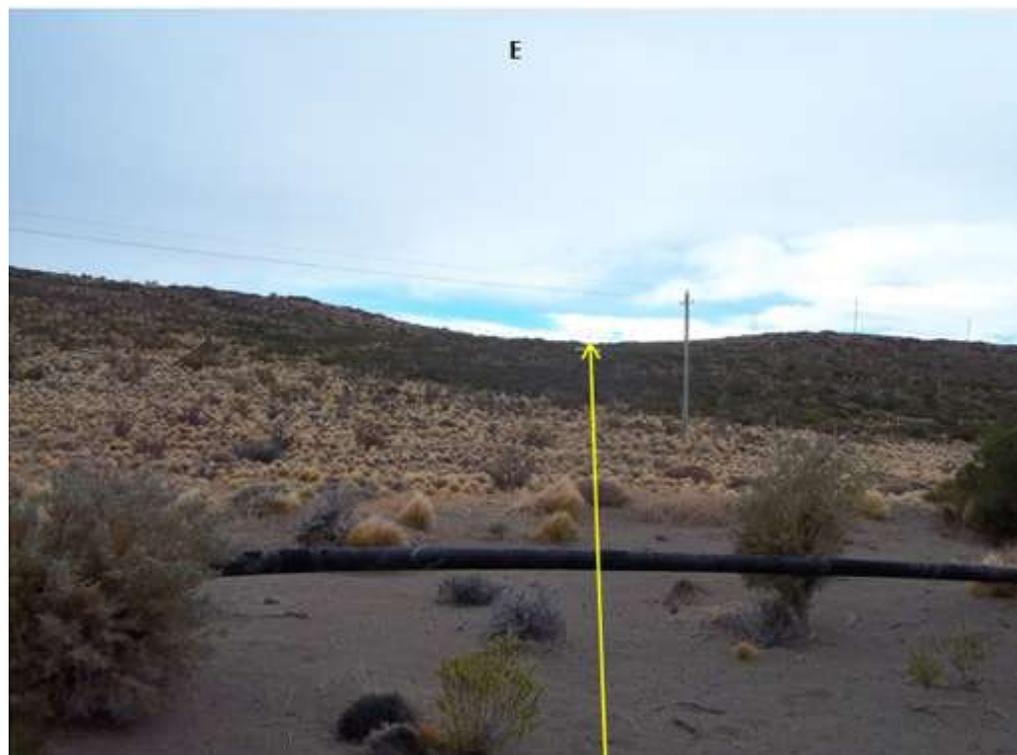
Foto 11.96. Progresiva km 8,570. La traza es atravesada por un ducto aéreo. Vista al E.

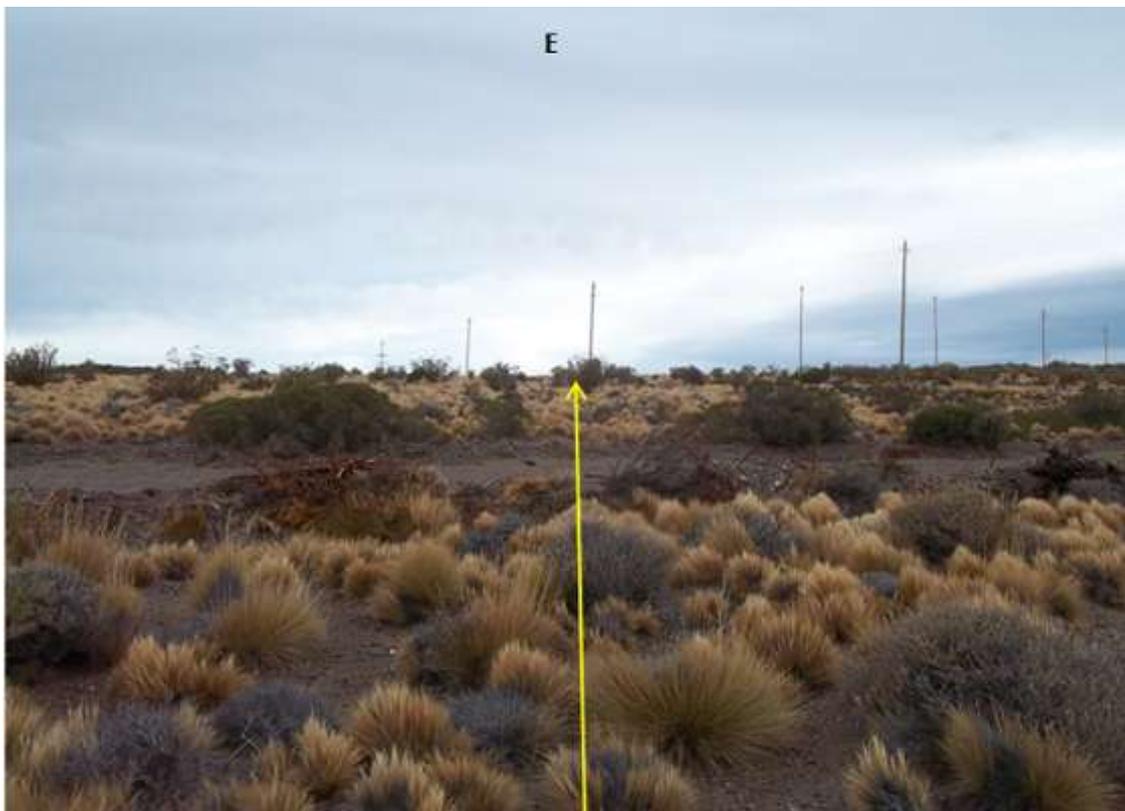
Foto 11.98. Progresiva km 8,910. La traza es atravesada por un camino del Yacimiento. Vista al E.

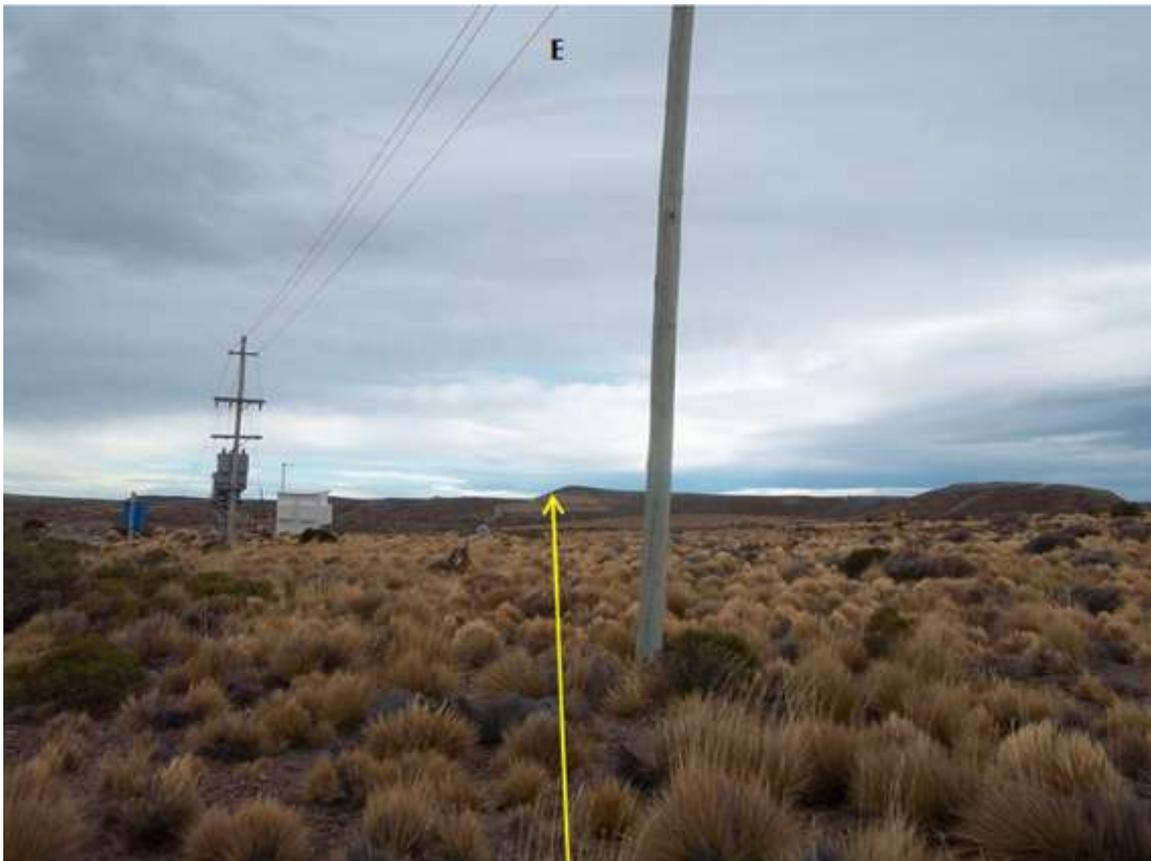
Foto 11.99. Progresiva km 9,040. La traza es atravesada por una línea eléctrica. Vista al E.

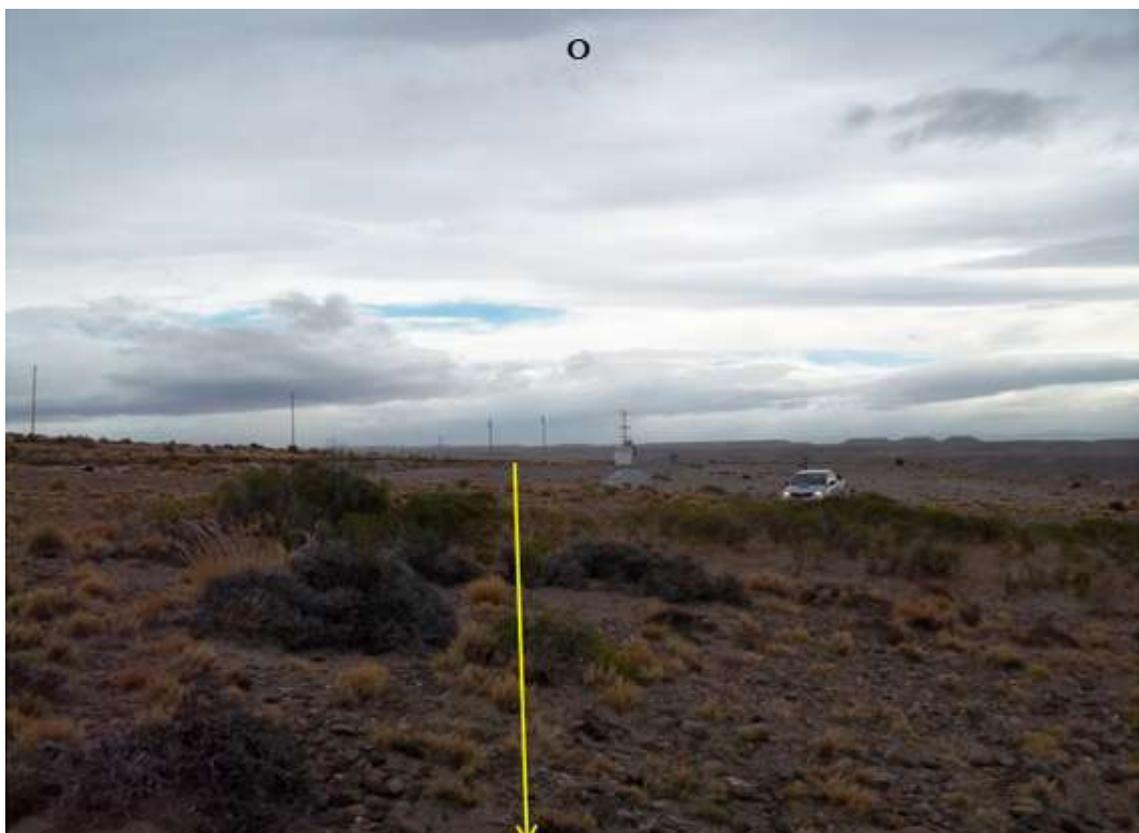
Foto 11.100. Progresiva km 9,100. Locación del Pozo Z-944, la cual interfiere con la traza. Vista al O.

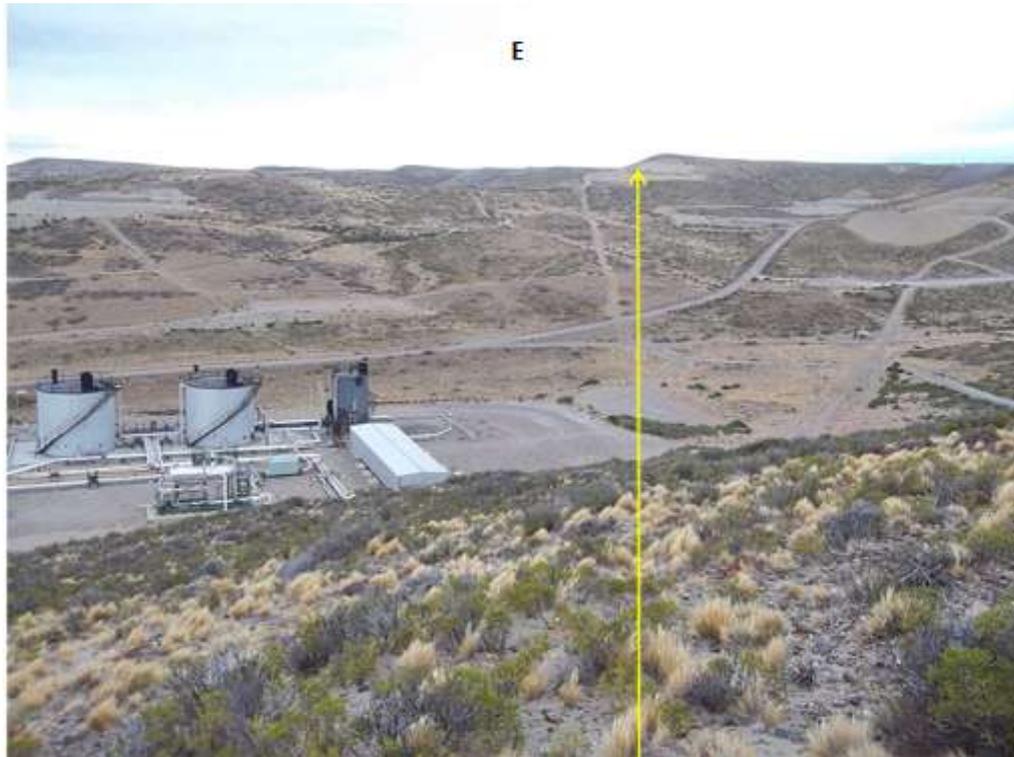
Foto 11.101. Progresiva km 9,220. La traza atraviesa un cañadón y transcurre a través de pendientes de hasta 25%. Se observa la Batería Z3, la cual no interfiere con la traza, la locación del Pozo Z-110, la cual sí interfiere con la traza, y el cruce de dos caminos del Yacimiento en el fondo del cañadón. Vista al E.

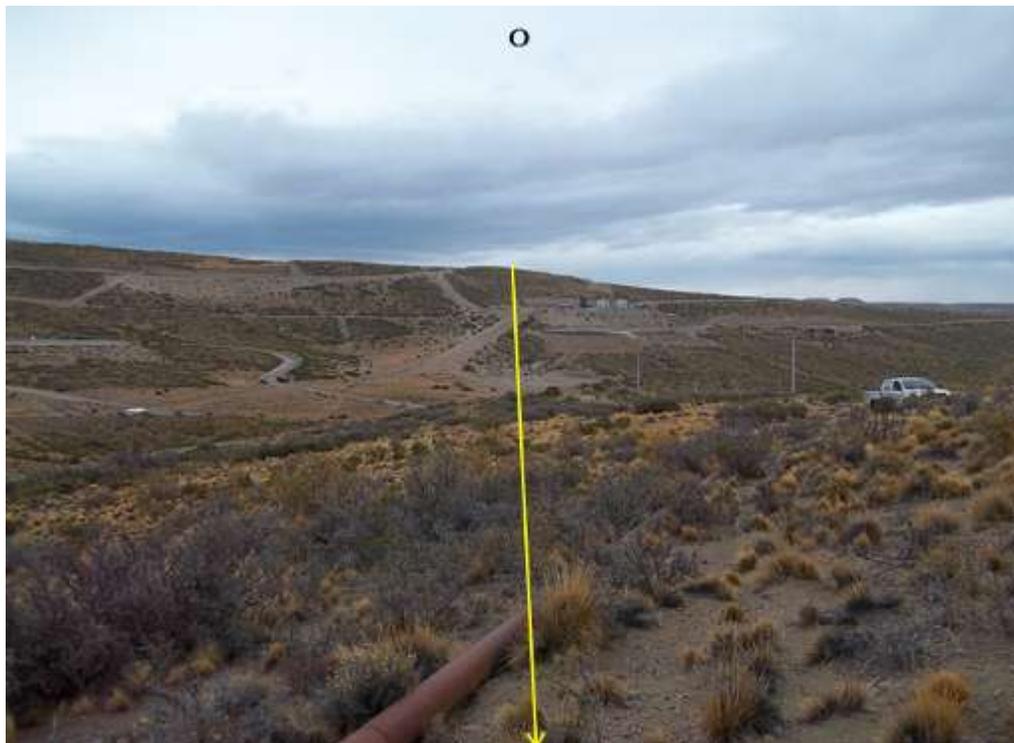
Foto 11.102. Progresiva km 10,090. La traza es atravesada por un ducto aéreo y una línea eléctrica. Vista al O.

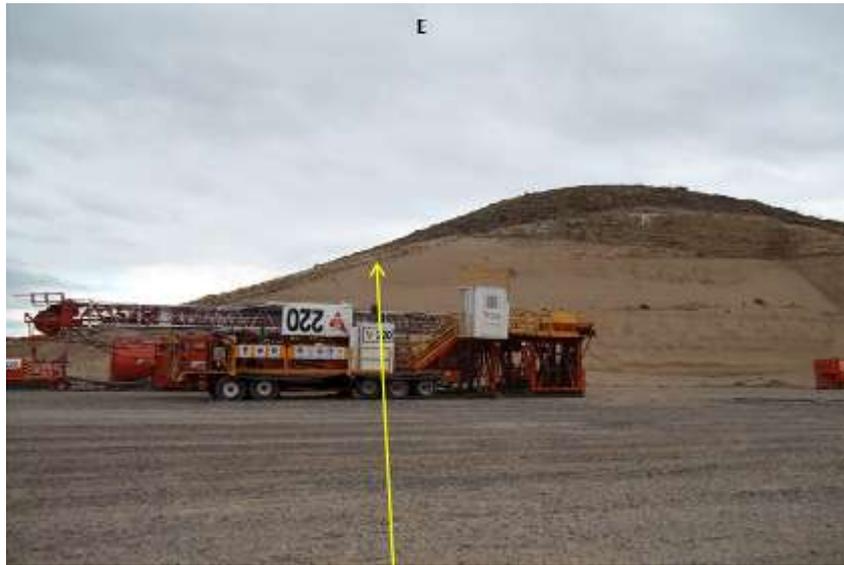
Foto 11.105. Progresiva km 10,440. La traza atraviesa la locación del Pozo Z-968 y los taludes de bote y corte de la misma. Ambos taludes presentan alturas de más de 3 m de altura. Vista al E.

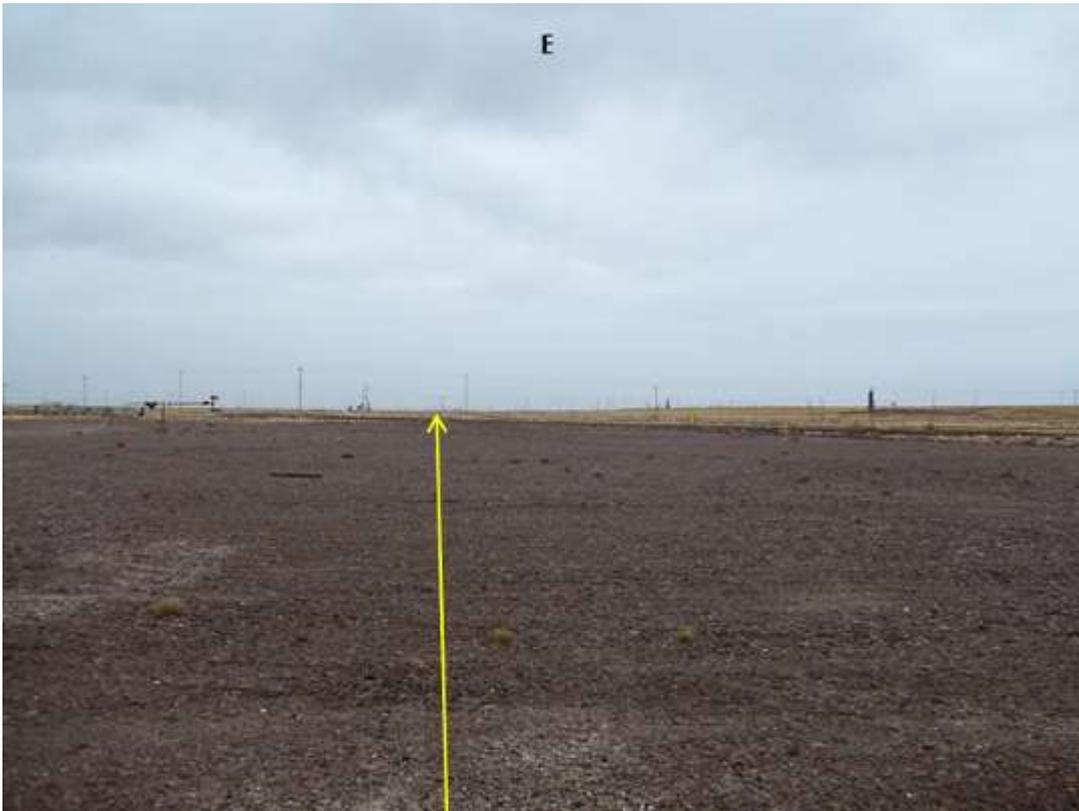
Foto 11.109. Progresiva km 11,300. La traza atraviesa la locación del Pozo inyector Z-1168. Vista al E.

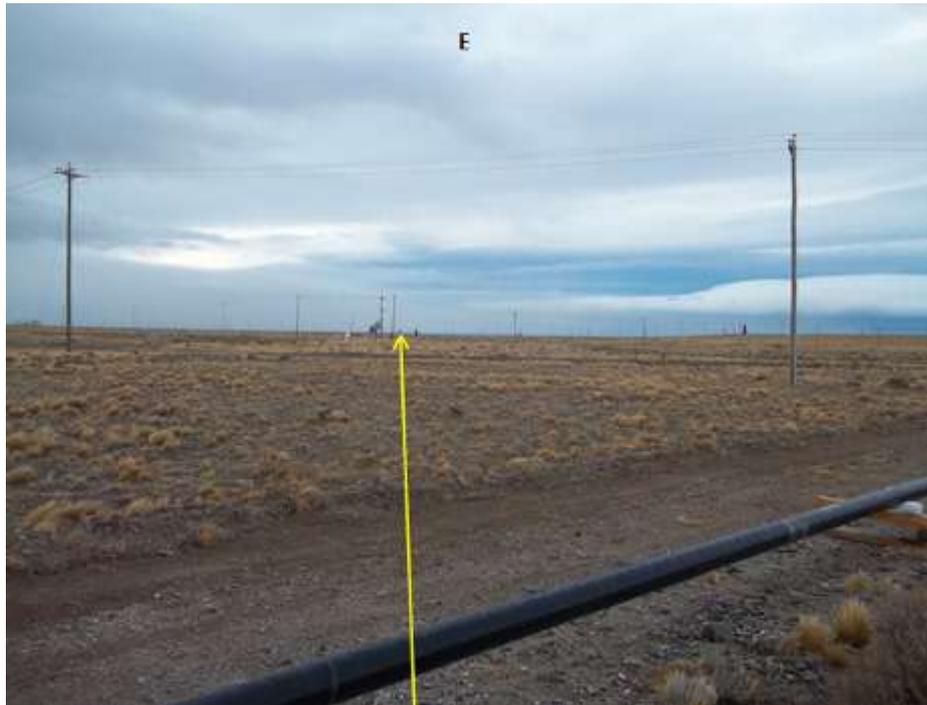
Foto 11.111. Progresiva km 11,510. La traza es atravesada por una picada y una cañería desfilada. Vista al E.

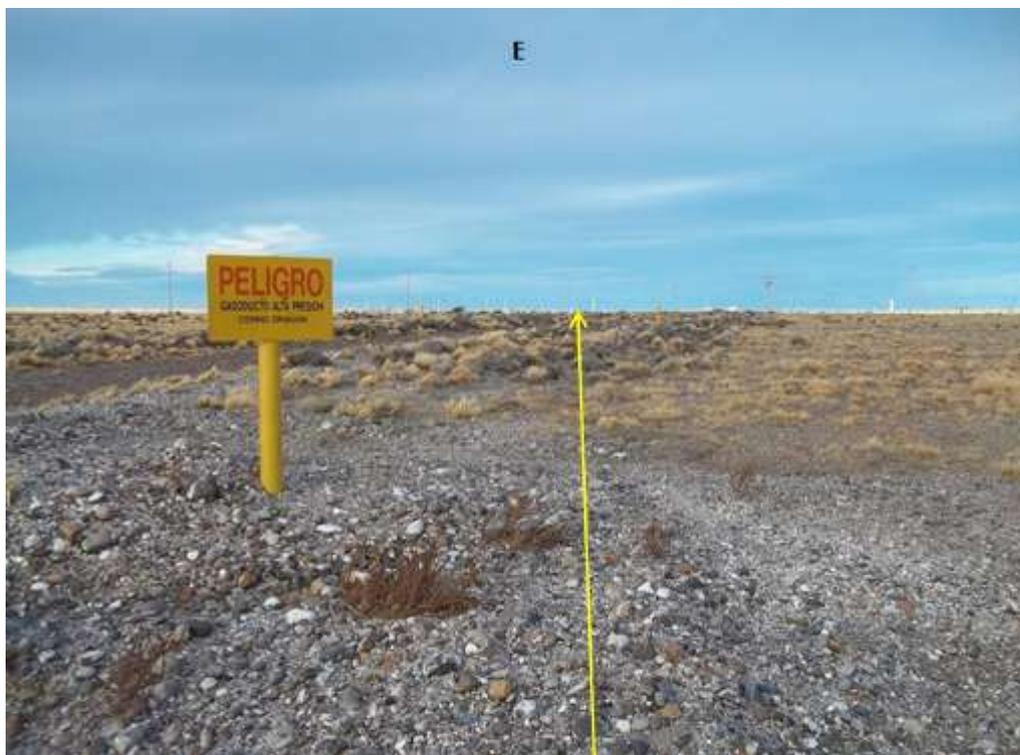
Foto 11.118. Progresiva km 13,600. Cartel que señala la presencia de un gasoducto de alta presión. Dicho gasoducto y su picada de servidumbre atraviesan la traza en la Progresiva km 13,700. Vista al E.

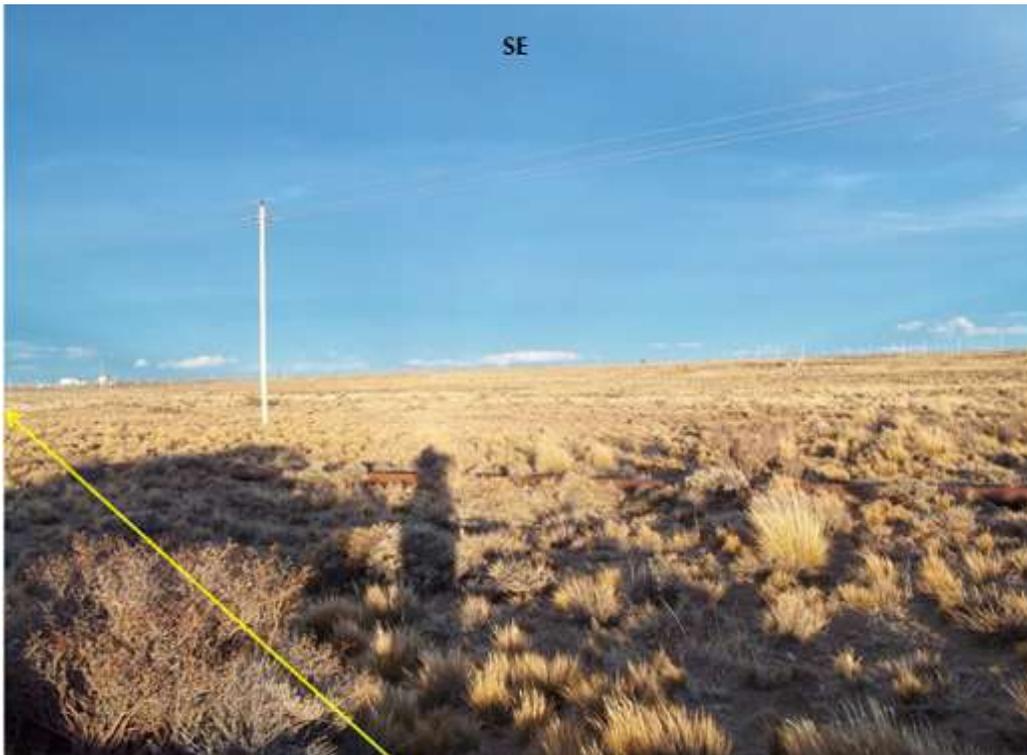
Foto 11.121. Progresiva km 14,180. La traza es atravesada por una picada y 30 y 60 m más adelante respectivamente, es atravesada por un ducto y una línea eléctrica. Vista al SE.

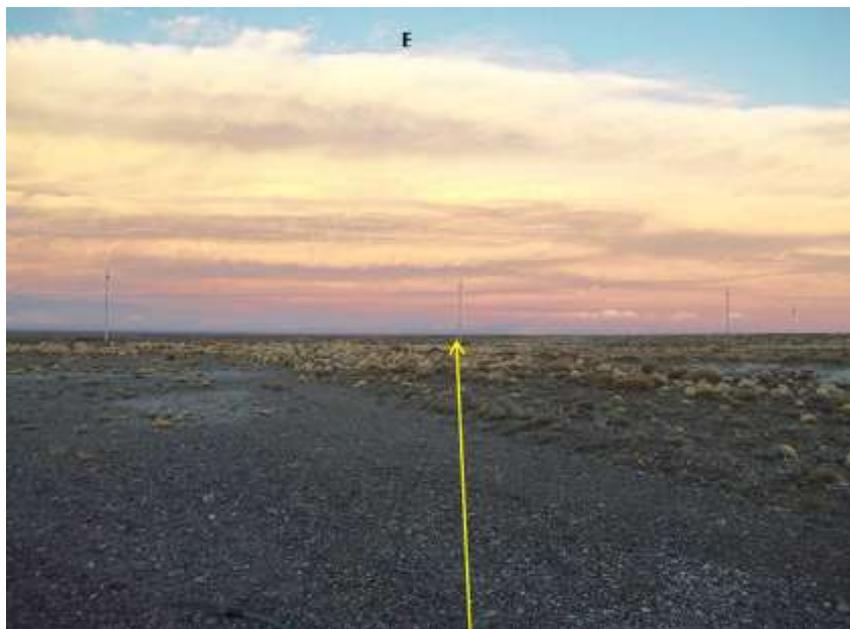
Foto 11.126. Progresiva km 15,720. La traza atraviesa la locación del Pozo PLMS-895. Vista al E.

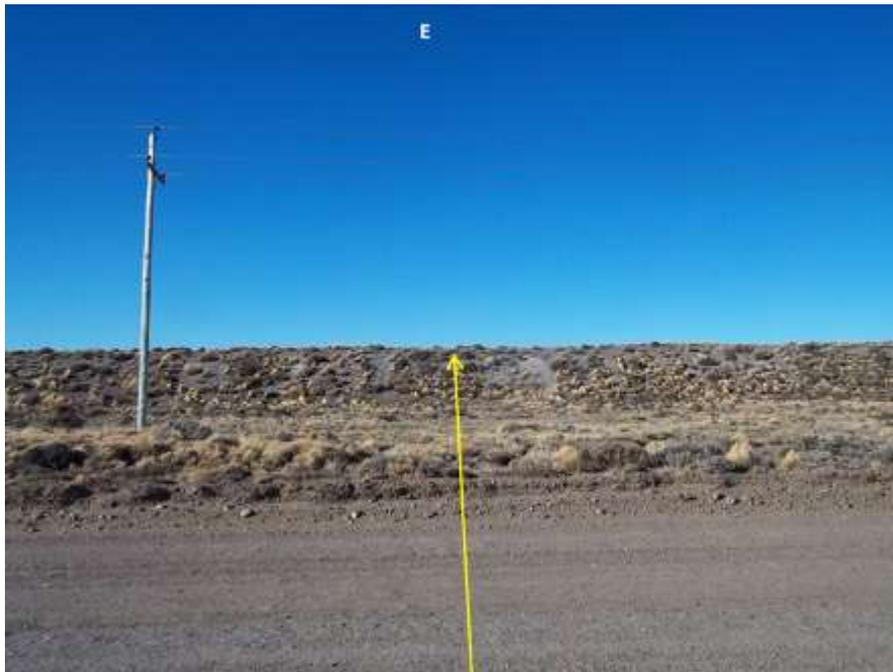
Foto 11.127. Progresiva km 16,650. La traza atraviesa un camino del Yacimiento y posteriormente cruza una línea eléctrica y el terraplén del viejo ferrocarril, el cual tiene aproximadamente 2 m de altura. Vista al E.

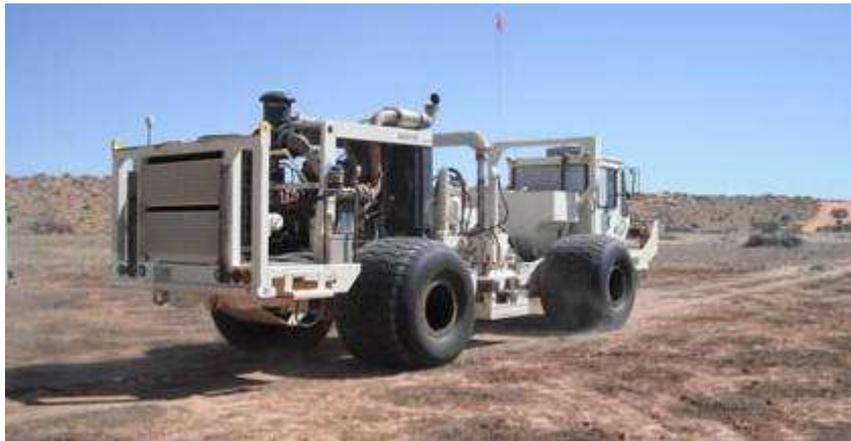
La registración sísmica será llevada a cabo por la empresa UGA Seismic. Se utilizarán 4 vibros modelo AHVIII de 62.000 libras de peso, los intervalos de emisión serán de 25 m. Estos vibros poseen dirección oscilante articulada, bajo centro de gravedad, sistema hidráulico centralizado y protección contra vuelco.

Vista de camión vibroseis.

La adquisición sísmica incluye los trabajos de emisión y registro de las ondas compresionales. La generación de ondas compresionales será producida por una fuente vibratoria que se encuentra sobre un camión (equipo vibroseis). Estos camiones poseen una plancha en la parte inferior que se apoya sobre el piso y por un mecanismo hidráulico transmiten al mismo una vibración. Van en fila, en este caso cuatro unidades, y se detienen a distancias prefijadas donde provocan, a esos intervalos, la onda sísmica que penetra en el suelo.

Cantidad	Equipo
4	AHV III Articulated Hydrostatic Vehicles
Características	
Peso de la masa	7.728 lb
Área de la plataforma	2,5 m ²
Peso de golpe	59.000 lb
Servoválvula	Atlas 200 H
Modelo de bomba	P14
Tipo de motor	6V 92 TA
Consumo de combustible	23/34 l/h
Longitud	9,26 m
Peso	3,35 m
Altura	3,1 m

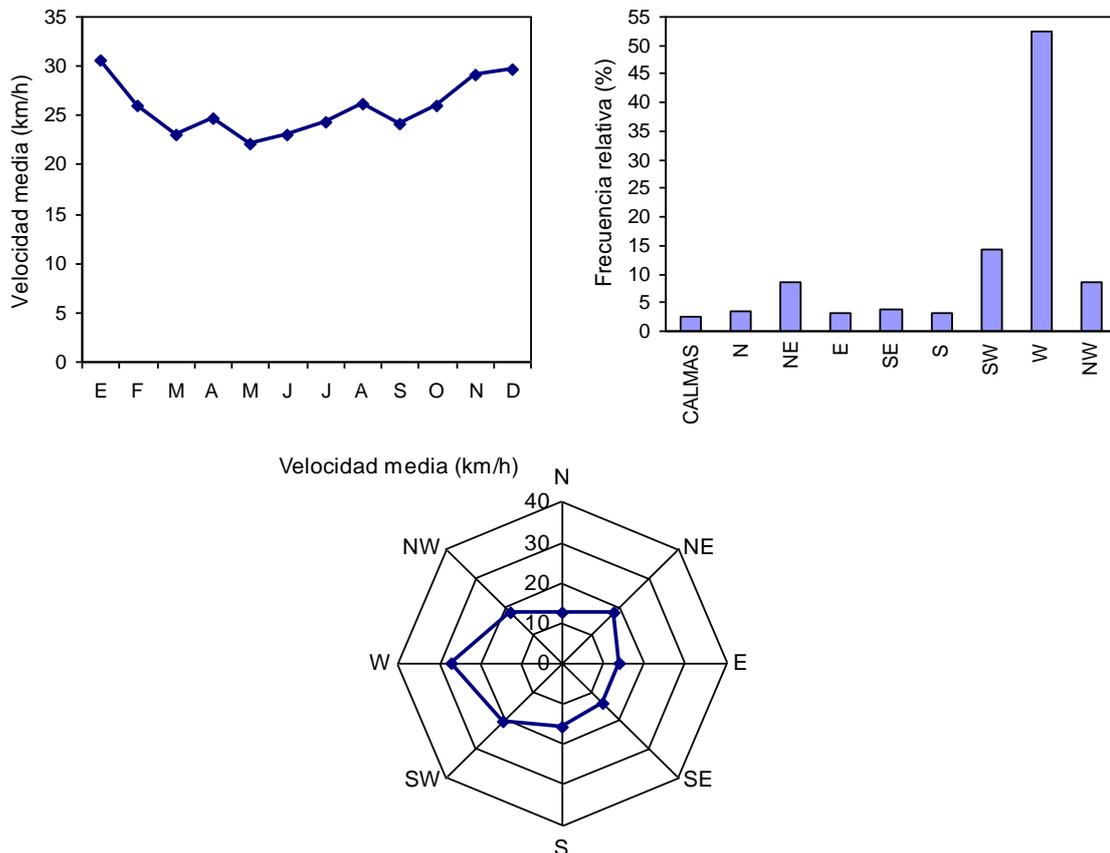
Figura 36.5. Velocidad media mensual del viento (arriba, izquierda), frecuencia de direcciones del viento (arriba, derecha) y velocidad media por dirección (abajo) en la Estación Meteorológica Comodoro Rivadavia Aero, entre 1991 y 2000.

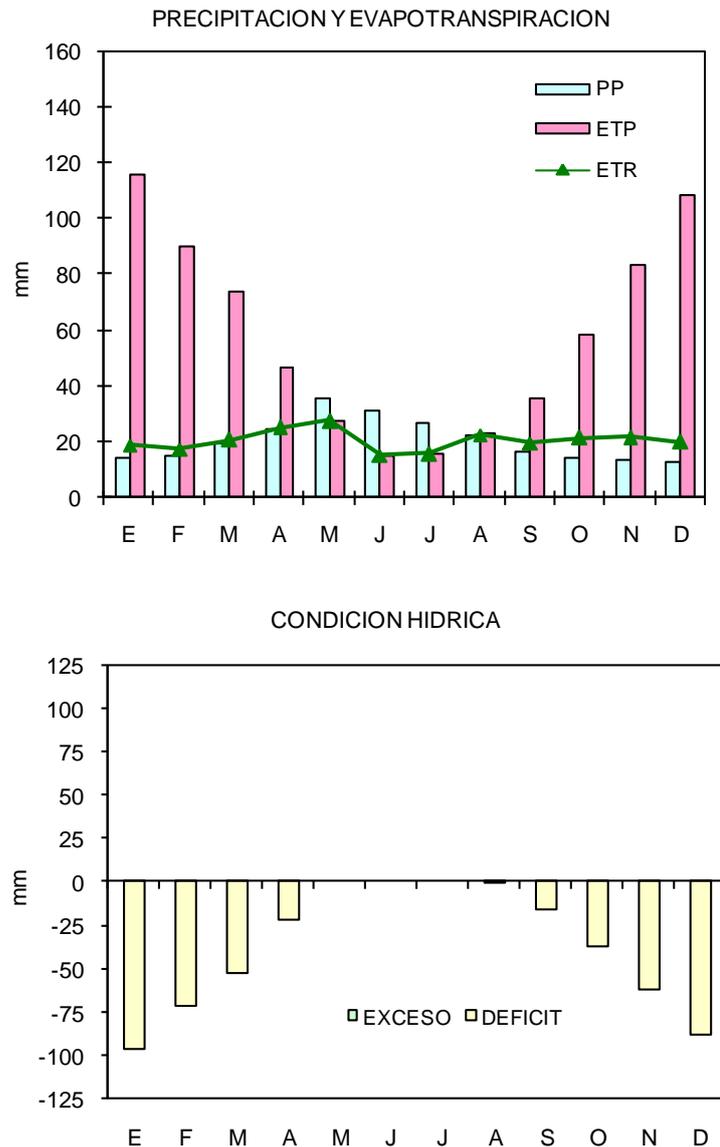
Figura 36.6. Resultados del balance hídrico climático sobre la base de datos de la Estación Meteorológica Comodoro Rivadavia Aero. Arriba: precipitación (PP), evapotranspiración potencial (ETP) y evapotranspiración real (ETR). Abajo: excesos y déficits hídricos.

enero y mínimo de 15 mm en junio. La ETP anual supera holgadamente las precipitaciones, de modo que el déficit hídrico anual es de casi 450 mm. La metodología empleada para calcular la ETP no tiene en cuenta el viento, por lo que sería de esperar que estas deficiencias sean en realidad aún mayores.

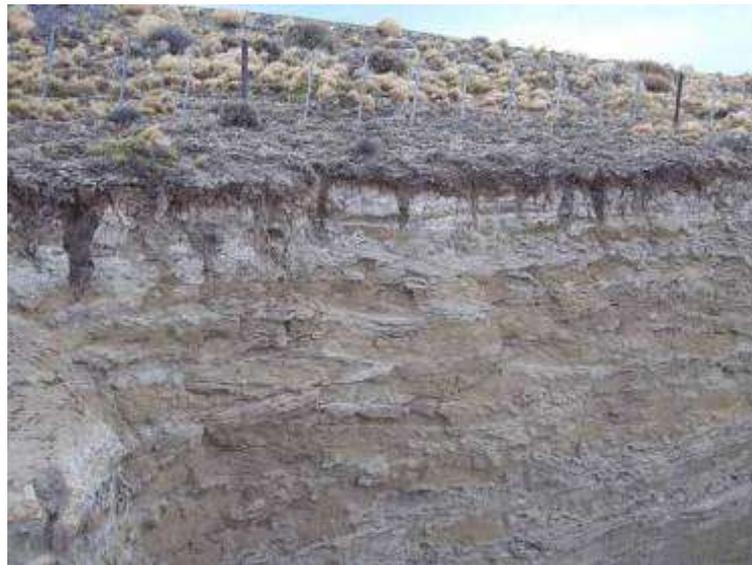
Foto 36.1. Afloramiento de la Fm. Patagonia en el talud de corte de una locación.

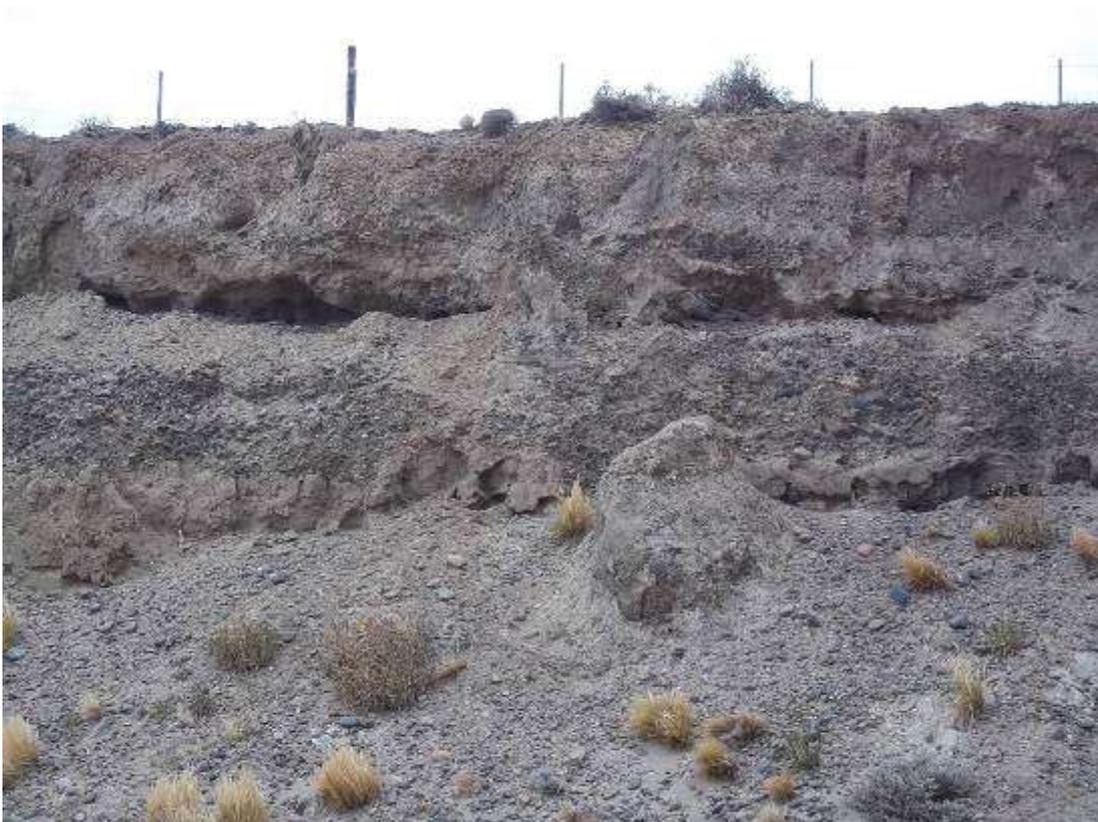
Foto 36.2. Rodados patagónicos.

Conforman extensas mesetas constituidas por rodados poco seleccionados; en su mayoría bien redondeados, de esfericidad variable y de composición litológica variada, predominando vulcanitas porfíricas ácidas a mesosilícicas. El tamaño de los rodados varía desde los 25 cm hasta de menor tamaño, acompañados de arenas medianas que forman la matrix friable. El escaso material cementante es carbonato cálcico de color blanquecino.

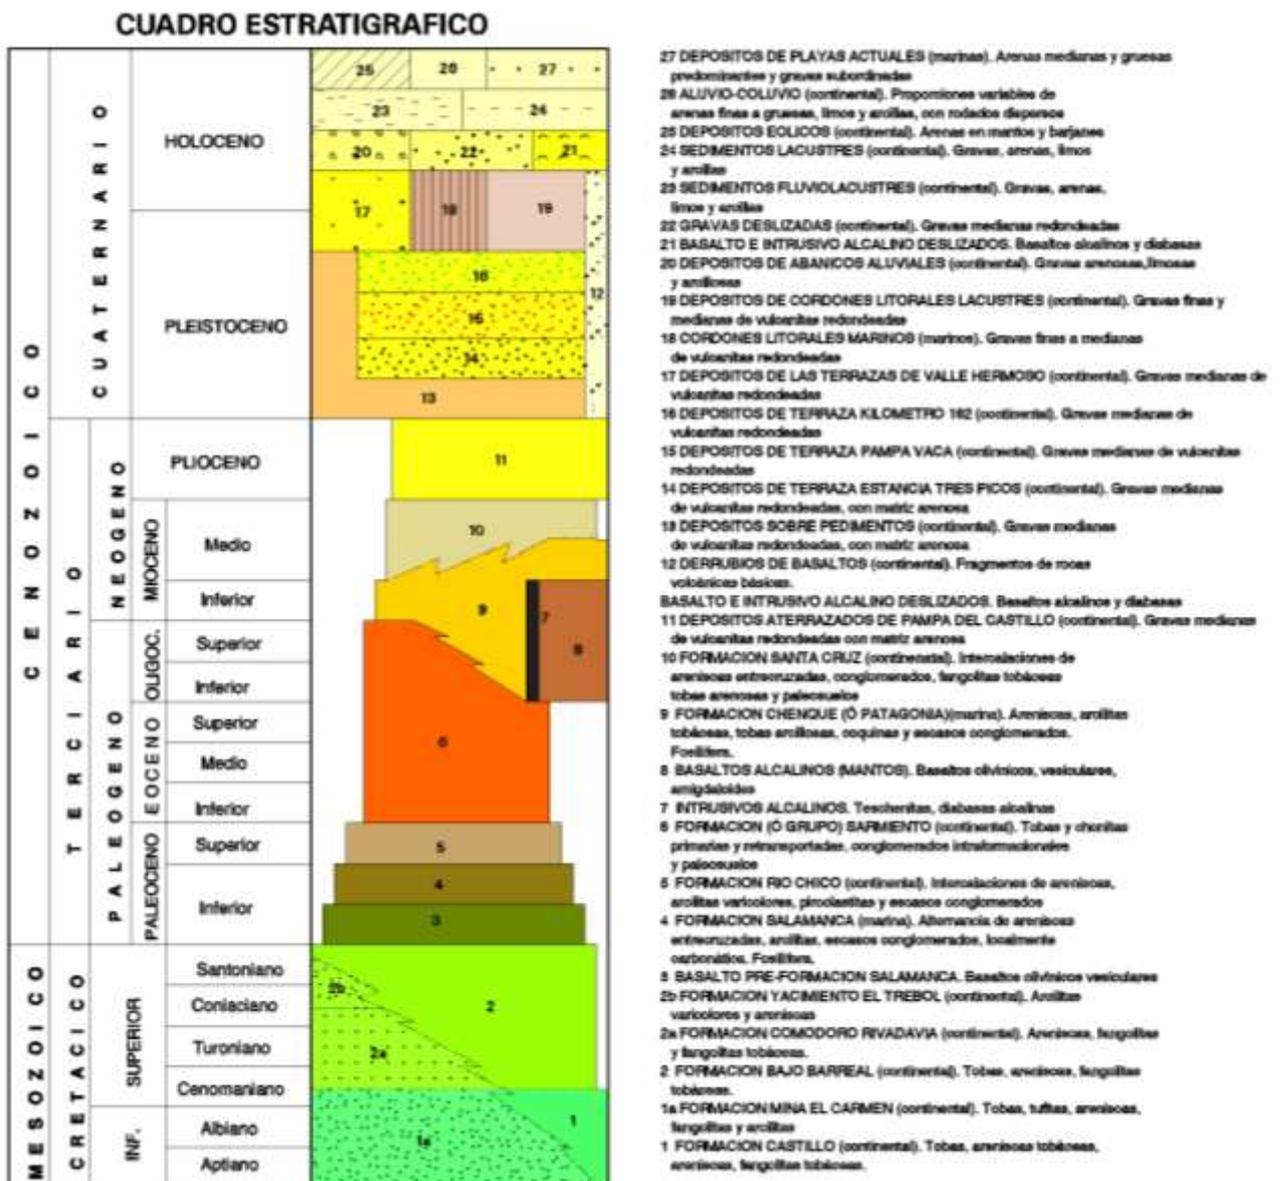
Figura 36.7. Columna estratigráfica para la Cuenca del Golfo San Jorge Hoja Geológica 4569-IV, Escalante (Sciutto et al., 2008).

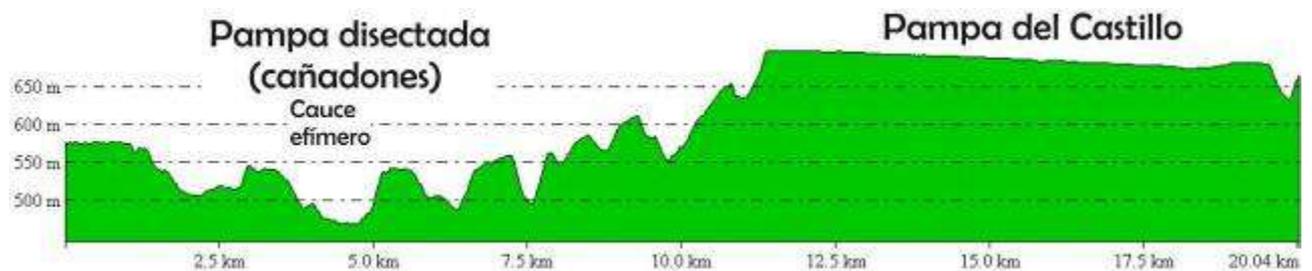
Figura 36.8. Perfil Oeste - Este correspondiente a una de las líneas sísmicas proyectadas.

Sobre la Pampa del Castillo las pendientes son menores al 1%. Donde las trazas de las líneas sísmicas transcurren por los sectores disectados y pedimentados de la misma, el relieve es irregular, presentándose cañadones y lomadas, donde localmente las pendientes pueden alcanzar el 30 - 40%.

A continuación se presentan los perfiles topográficos de las dos líneas sísmicas proyectadas.

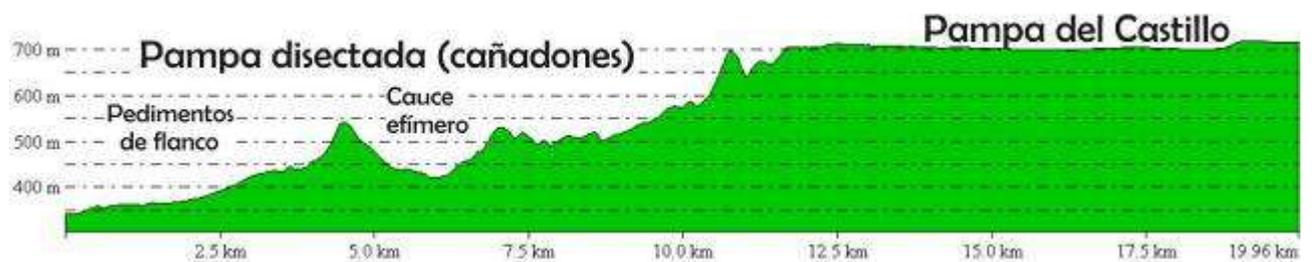
Figura 36.9. Perfil Noroeste - Sudeste correspondiente a una de las líneas sísmicas proyectadas.

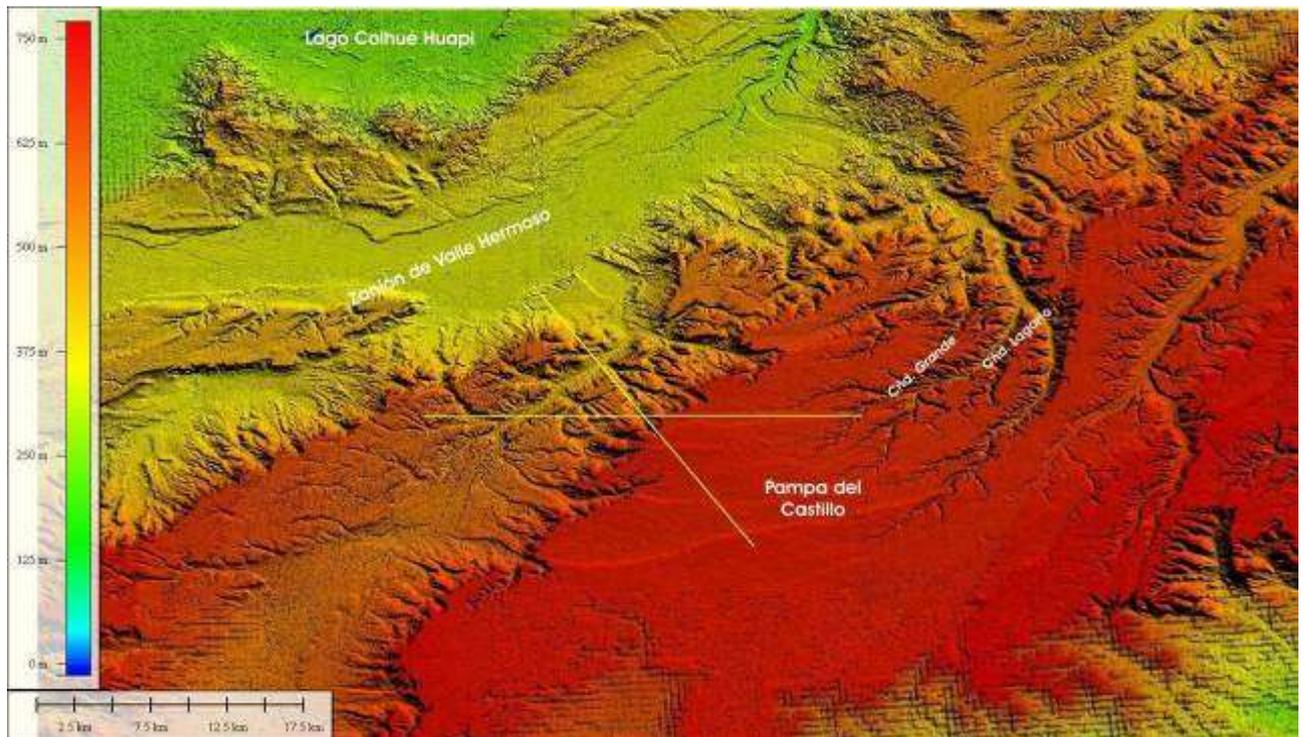
Figura 36.10. Modelo Digital de Elevación del Terreno (Fuente: Pan American Energy).

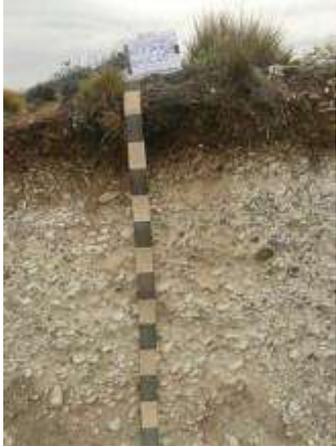
ambienta		FICHA PEDOLÓGICA		N° DE CALICATA	C 20	FECHA	29/10/2012	PROYECTO	UGSJ	NOMBRE DEL INTÉRPRETE		JAI	Pan American ENERGY	
Ubicación		Pampa del Castillo. Unidad cartográfica PC			COORDENADAS PLANAS Sistema Pampa del Castillo			COORDENADAS GEOGRÁFICAS WGS 84

Geomorfología		planicie alta	Relieve:	plano	X:	4.915.509,31	Lat:	45°54'44,7"						
Vegetación		estepa arbustiva gramínea	Pendiente (%):	<1										
Material originario		aluvial	Cobertura vegetal (%):	60 a 70	Y:	2.564.099,26	Long:	68°10'25,9"						
Clase de drenaje		bien drenado	Sales/álcalis	no										
Anegamiento		no	Erosión:	no	ASNМ:	756								
Clasificación		Calcixerolls Aridic												
HORIZ		LÍMITE TIPO FORMA	COLOR SECO HÚMEDO	TEXT.	ESTRUCTURA TIPO-CLASE-GRADO	CONSISTENCIA	Reacción a CO3=	CONC.	MOT	BARNICES	HUM	RAICES	FORM. ESPECIAL	MUESTRA
A1	0	claro	10 YR 4/3	Af	granular fina débil	blando	ausente	no	no	no	seco	abundantes	10% de fragmentos gruesos	X

25	suave	10 YR 3/3											
A2	25	claro	10 YR 2/3	fA	granular fina débil	blando	ausente	no	no	finos y continuos	fresco	comunes	20% de fragmentos gruesos	X
	40	suave	10 YR 4/4											
Ck	40		10 YR 7/1	f/fA	masiva	ligeramente duro	moderado	no	no	no	fresco/húmedo	escasas	30% de fragmentos gruesos	X
	100 +		10 YR 5/1											
OBSERVACIONES:

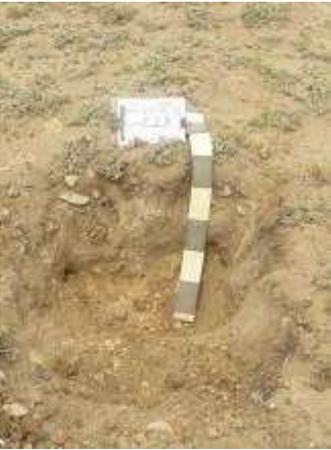
ambienta		FICHA PEDOLÓGICA		N° DE CALICATA		C 28		FECHA		29/10/2012		PROYECTO		UGSJ		NOMBRE DEL INTÉRPRETE		JAI		Pan American ENERGY	
Ubicación		Cañadón Lagarto. Unidad cartográfica B2				COORDENADAS PLANAS Sistema Pampa del Castillo				COORDENADAS GEOGRÁFICAS WGS 84

Geomorfología		pedimento-planicie		Relieve:		plano		X:		4.902.972,52		Lat:						46°01'40,2"			
Vegetación		estepa subarbusciva		Pendiente (%):		<1		Y:		2.522.110,01		Long:						68°42' 52"			
Material originario		aluvial		Cobertura vegetal (%):		30 a 40		ASNM:		554											
Clase de drenaje		bien drenado		Sales/ álcalis		no															
Anegamiento		no		Erosión:		ligera eólica															
Clasificación		Natrargids Typic																			
HORIZ	PROF (CM)	LÍMITE TIPO FORMA	COLOR SECO HÚMEDO	TEXT.	ESTRUCTURA TIPO-CLASE-GRADO	CONSISTENCIA	Reacción a CO3=	CONC.	MOT	BARNICES	HUM	RAICES	FORM. ESPECIAL	MUESTRA							
A	0	claro	10 YR 6/3	f/fA	granular fina débil	ligeramente duro	ausente	no	no	no	seco	comunes		X

15	suave	10 YR 3/4																		
Bt	15	claro	10 YR 5/3	fa	bloques angulares , medios, moderados	ligeramente duro	ausente	no	no	finos y continuos	fresco	comunes		X							
	45	suave	10 YR 3/4																		
Ck	45		10 YR 8/3	f	masivo	duro	moderada	no	no	no	fresco		50% fragmentos gruesos	X							
	85+		10 YR 6/4																		
OBSERVACIONES:
