**INFORME AMBIENTAL DEL PROYECTO
REGISTRACIÓN SÍSMICA 2D CERRO DRAGÓN
ÁREA ANTICLINAL GRANDE - CERRO DRAGÓN**

DOC N° GSJ-GA-GEN-AI-098

Mayo de 2014

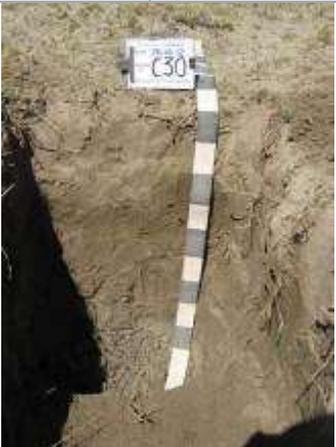
ambienta		FICHA PEDOLÓGICA		N° DE CALICATA	C 30	FECHA	28/10/2012	PROYECTO	UGSJ	NOMBRE DEL INTÉRPRETE	HLF	Pan American ENERGY		
Ubicación		Golfo San Jorge Distrito 1 (Estancia Estigarribia). Unidad cartográfica C2a			COORDENADAS PLANAS Sistema Pampa del Castillo			COORDENADAS GEOGRÁFICAS WGS 84

Geomorfología		valle - mallín salado	Relieve:	plano	X:	4.931.305,95	Lat:	45°46'12,9"						
Vegetación		estepa gramínea	Pendiente (%):	0										
Material originario		aluvial	Cobertura vegetal (%):	20	Y:	2.564.783,48	Long:	68°10'01,8"						
Clase de drenaje		bien drenado a imperfectamente drenado	Sales/álcalis	sí										
Anegamiento		ocasional	Erosión:	eólica y laminar ligera	ASNМ:	600								
Clasificación		Torriorthents Aquic												
HORIZ	PROF (CM)	LÍMITE TIPO FORMA	COLOR SECO HÚMEDO	TEXT.	ESTRUCTURA TIPO-CLASE-GRADO	CONSISTENCIA	Reacción a CO3=	CONC.	MOT	BARNICES	HUM	RAICES	FORM. ESPECIAL	MUESTRA

A	0	claro	10 YR 6/4	Af	granular gruesa débil	blanda	fuerte					escasas		X
	20	suave	10 YR 4/4											
C1	20	claro	10 YR 6/4	Af	masiva	blanda	fuerte					escasas		X
	75	suave	10 YR 4/4											
C2g	75		10 YR 6/2	Af	masiva	blanda	ligera					no		X
	110+		10 YR5/2											
OBSERVACIONES:		freática a 95 cm - erosión hídrica ligera, laminar y surcos poco profundos

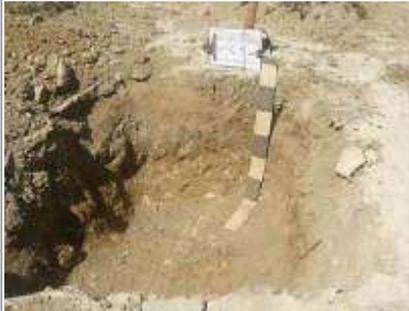
ambiental		FICHA PEDOLÓGICA		N° DE CALICATA	C 05	FECHA	25/10/2012	PROYECTO	UGSJ	NOMBRE DEL INTÉRPRETE		JAI	Pan American ENERGY	
Ubicación		Valle Hermoso Bajo (Unidad cartográfica C2b)			COORDENADAS PLANAS Sistema Pampa del Castillo			COORDENADAS GEOGRÁFICAS WGS 84

Geomorfología		planicie aluvial	Relieve:	plano	X:	4.927.751,06		Lat:	45°48'18"					
Vegetación		estepa arbustiva	Pendiente (%):	<1	Y:	2.519.235,98		Long:	68°45'09,2"					
Material originario		aluvial	Cobertura vegetal (%):	10	ASNM:	351								
Clase de drenaje		moderadamente bien a imperfectamente drenado	Sales/ álcalis	no?										
Anegamiento		no, ocasional	Erosión:	eólica moderada y laminar débil										
Clasificación		Haplosalids Typic												
HORIZ		LÍMITE	COLOR	TEXT.	ESTRUCTURA	CONSISTENCIA	Reacción a CO3=	CONC.	MOT	BARNICES	HUM	RAICES	FORM. ESPECIAL	MUESTRA
		TIPO	SECO											
A	0	claro	10 YR 6/1	a	granular media débil	blando	ausente	no	no	no	seco	comunes		X

15	suave	10 YR 3/1											
C1	15	claro	10 YR 6/1	a	masiva	blando	ausente	no	no	no	seco	comunes		X
	33	suave	10 YR 6/1											
C2k	33		10 YR 6/2	a	masiva	blando	fuerte	no	no	no	seco			X
	60+		10 YR 6/2											
OBSERVACIONES:

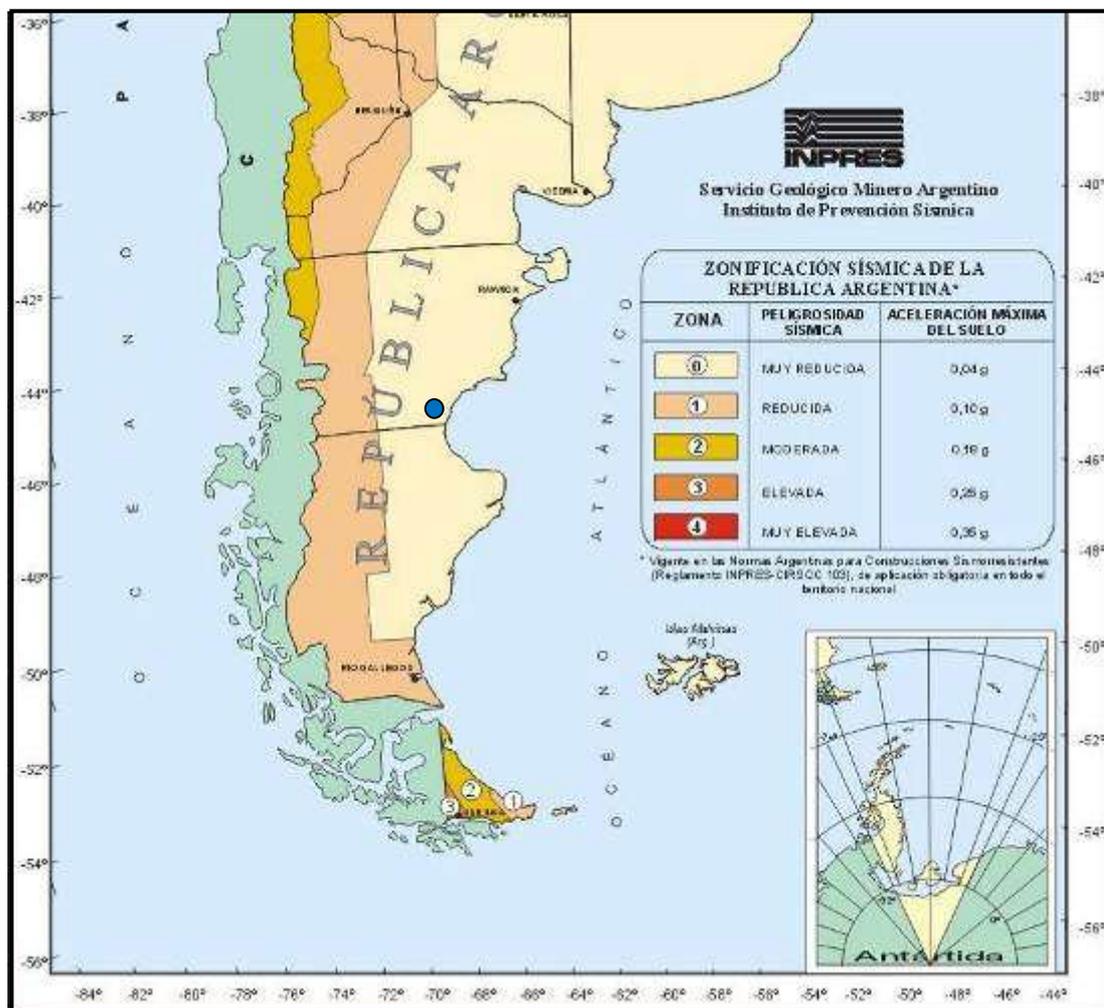
Figura 36.12. Mapa de Zonificación Sísmica de la República Argentina
Fuente: INPRES. El círculo azul señala el área de interés.

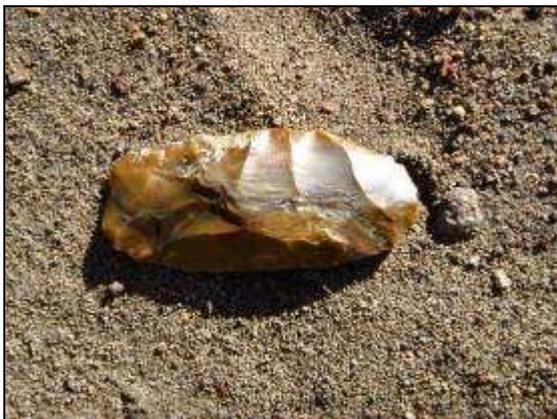
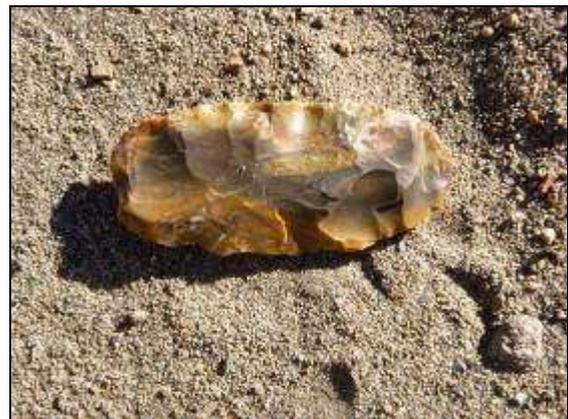
Por su parte, la punta de proyectil observada en el hallazgo ArqS(EO)-2, ubicado en el espacio abierto de la meseta, presenta una longitud aproximada de 7 cm x 2 cm de ancho, de limbo lanceolado, punta roma y base con una escotadura sólo insinuada, sin pedúnculo, confeccionada bifacialmente sobre sílice veteadas de tonalidades amarillentas.

Punta de proyectil en ArqS(EO)-2.
