Informe Ambiental del Proyecto
Proyecto de Recuperación Secundaria San Carlos
Yacimiento Restinga Alf - Provincia del Chubut

Informe de Monitoreo de Freatímetros (Oil m&s)

***INFORME CONSTRUCCIÓN DE
FREATÍMETROS
“BATERÍA SAN CARLOS”,
ÁREA RESTINGA ALÍ,
UNIDAD DE NEGOCIOS CHUBUT.***

***INFORME DE MONITOREO
DE FREATÍMETROS
BATERÍA “LA BEGONIA-63”
ÁREA MANANTIALES BEHR
U. DE NEGOCIOS CHUBUT***

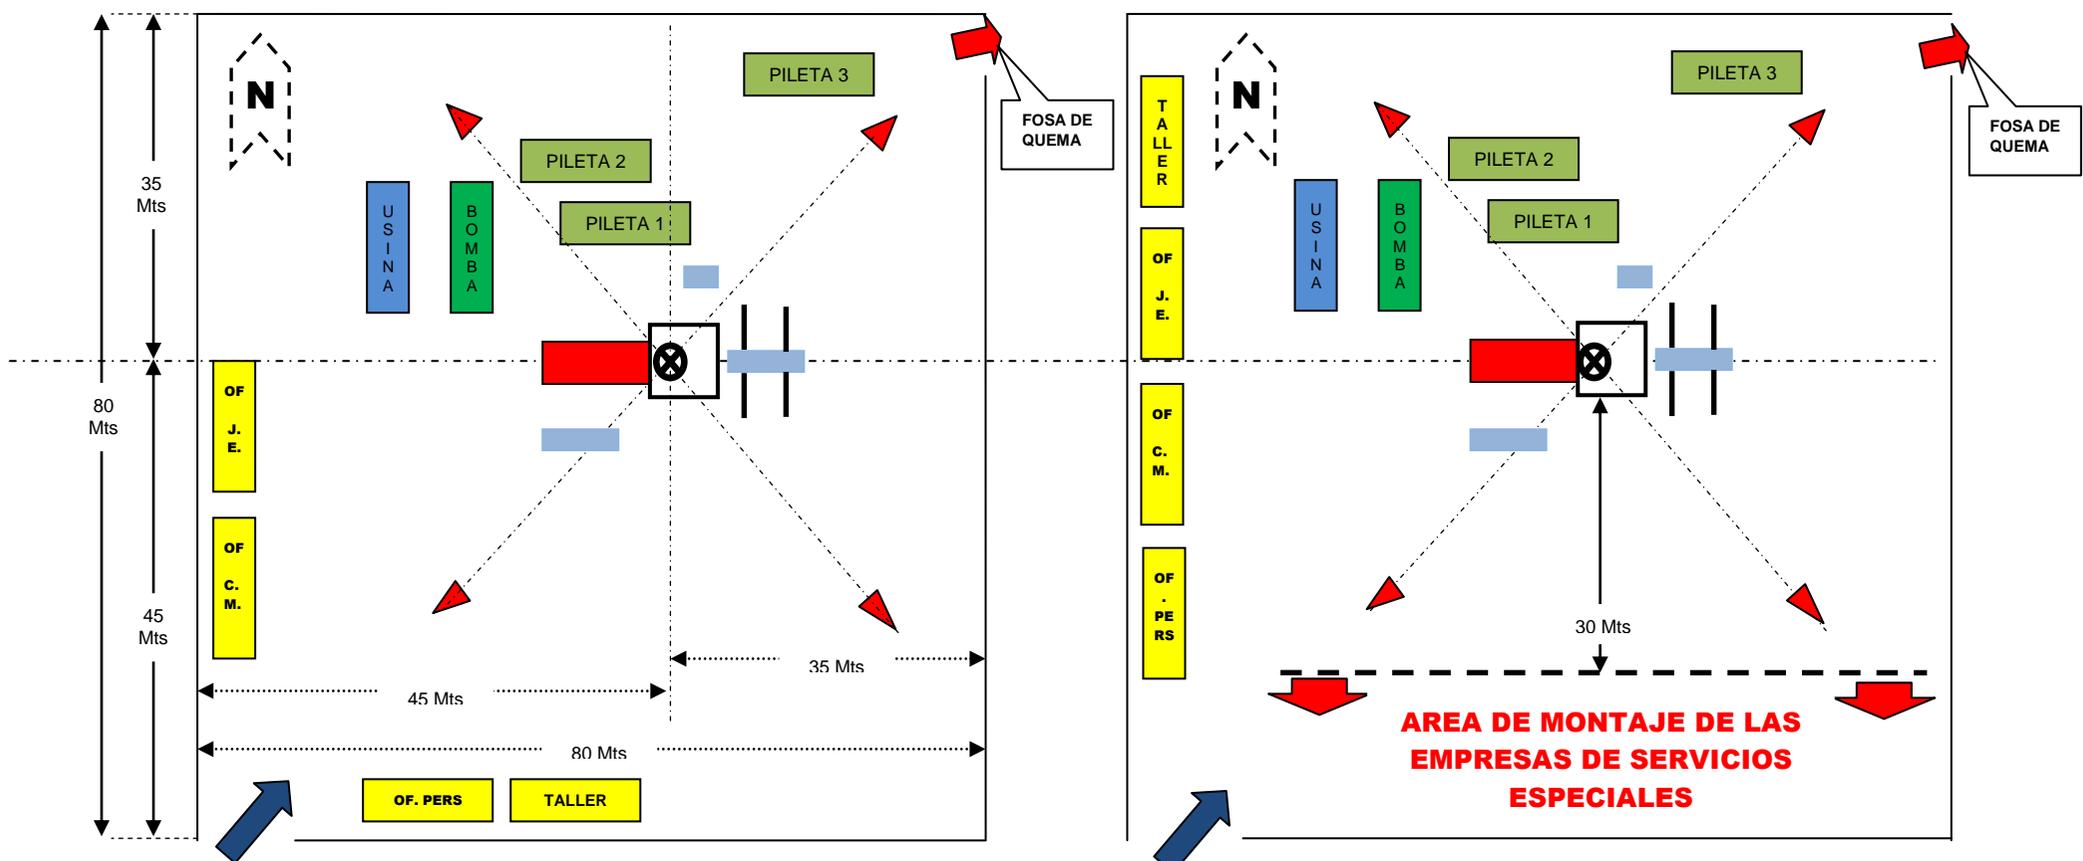
DISPOSICIÓN DE CARGAS SIN OPERACIONES DE SERVICIOS ESPECIALES

DISPOSICIÓN DE CARGAS CON OPERACIONES DE SERVICIOS ESPECIALES

EN AMBOS CASOS LAS DIMENSIONES DE LA LOCACION DEBERÁN RESPETAR LOS 80 X 80 mts CON LA SIGUIENTE DISTRIBUCIÓN CON RESPECTO A BOCA DE POZO:
(35m al NORTE y al ESTE) y (45m al SUR y al OESTE)

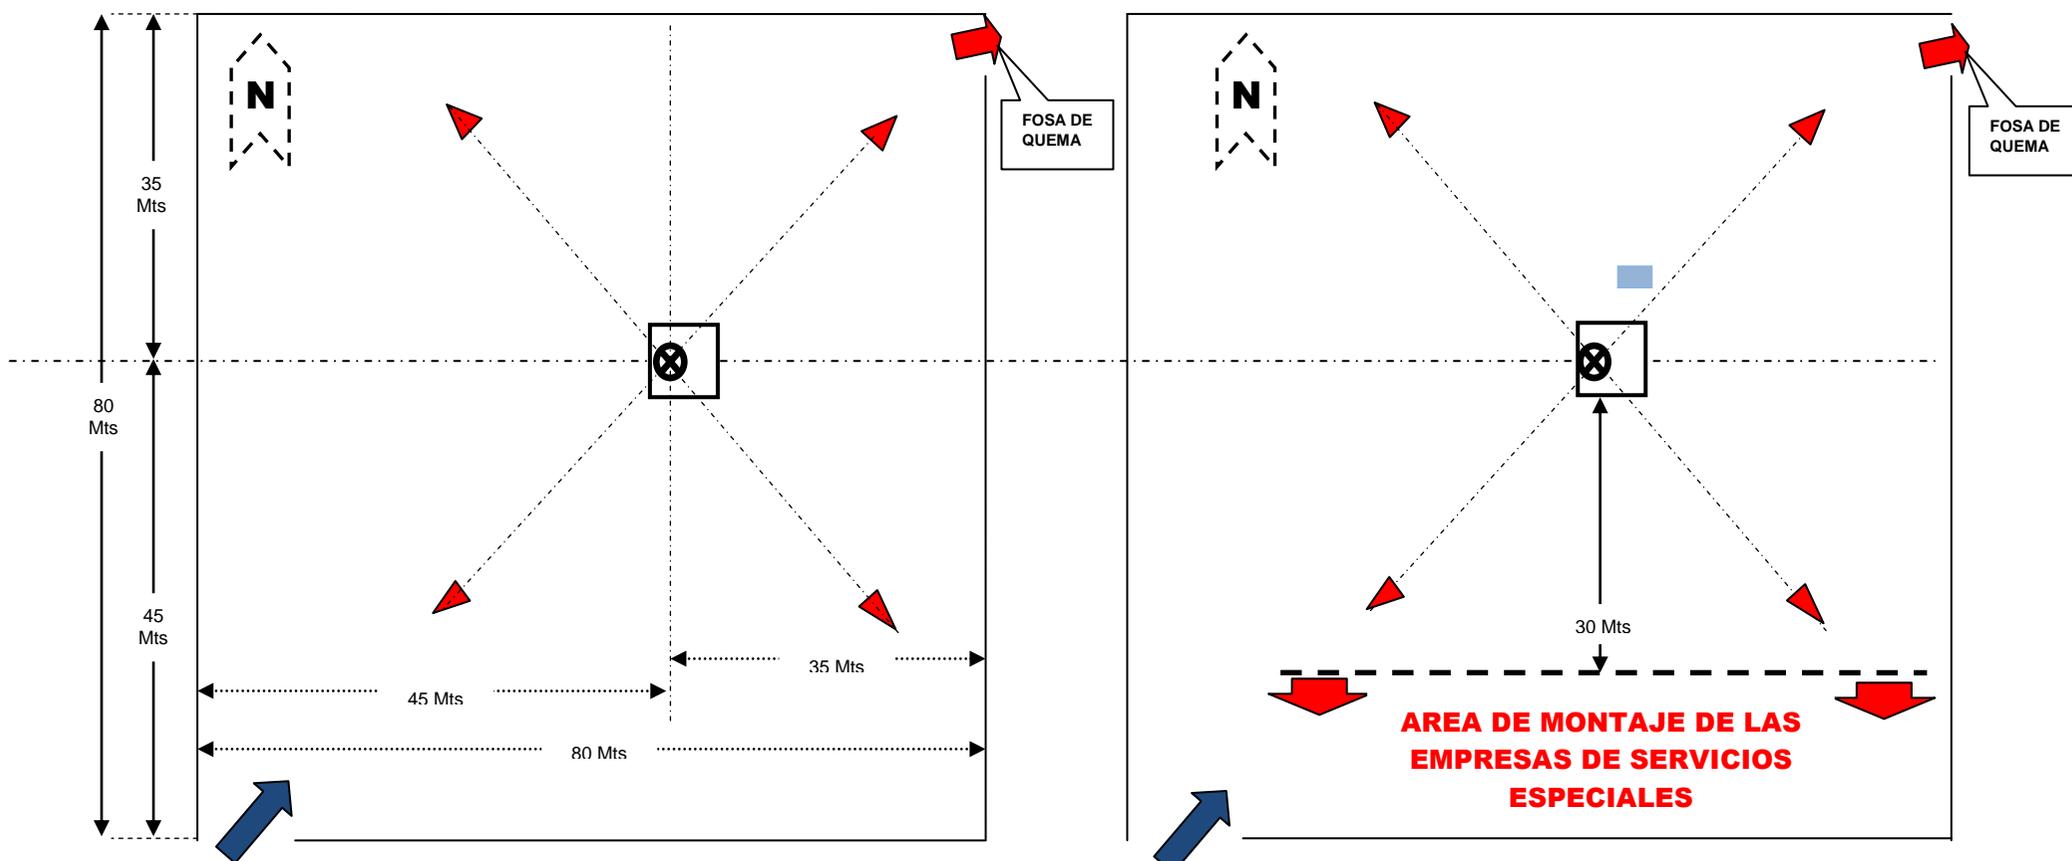
DISPOSICIÓN DE CARGAS SIN OPERACIONES DE SERVICIOS ESPECIALES

DISPOSICIÓN DE CARGAS CON OPERACIONES DE SERVICIOS ESPECIALES

EN AMBOS CASOS LAS DIMENSIONES DE LA LOCACION DEBERÁN RESPETAR LOS 80 X 80 mts CON LA SIGUIENTE DISTRIBUCIÓN CON RESPECTO A BOCA DE POZO:
(35m al NORTE y al ESTE) y (45m al SUR y al OESTE)

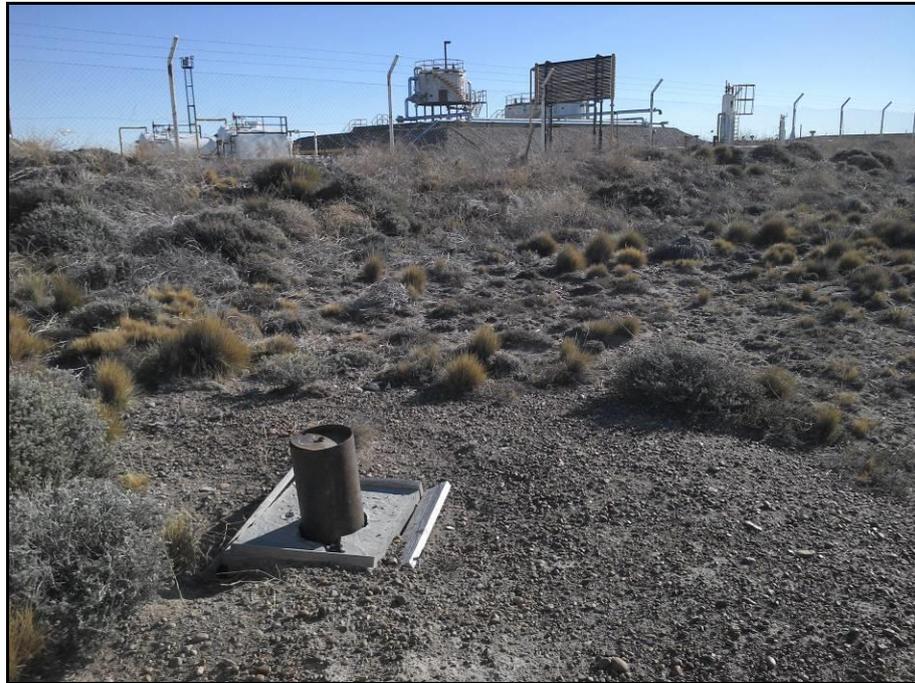
FOTO 1: Freatímetro FBSC-A, ubicado en el extremo Sureste de la Bateria a unos 10 metros del cerco perimetral de la misma, fuera de su predio.

-El freatímetro FBSC-A se ubica en el extremo Sureste de la Batería a unos 10 metros del cerco perimetral de la misma, fuera de su predio, aguas abajo respecto del sentido inferido de flujo de aguas subterráneas en la zona de estudio. Tras sucesivos relevamientos no se ha detectado aporte de agua en el freatímetro. El mismo presenta una profundidad de 28,13 m.b.n.br. (metros bajo el nivel del brocal).

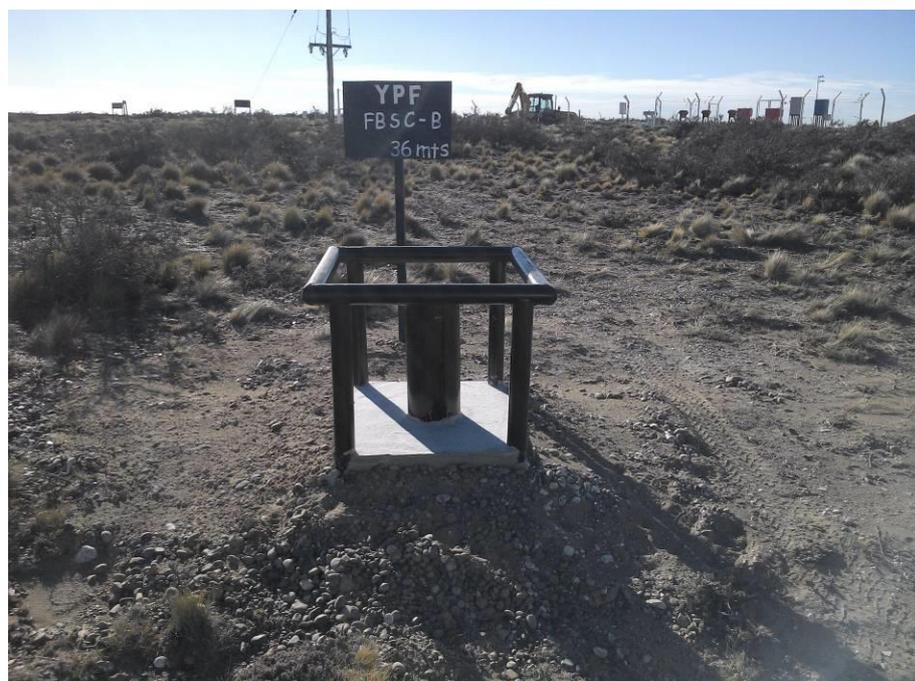
FOTO 2: Freatímetro FBSC-B ubicado a aproximadamente 34 metros al Oeste del cerco perimetral de la instalación, fuera de su predio.

-FBSC-B: Este frentímetro se ubica a aproximadamente 34 metros al Oeste del cerco perimetral de la instalación, fuera de su predio, aguas arriba respecto del sentido estimado de flujo de aguas subterráneas (Foto 1).

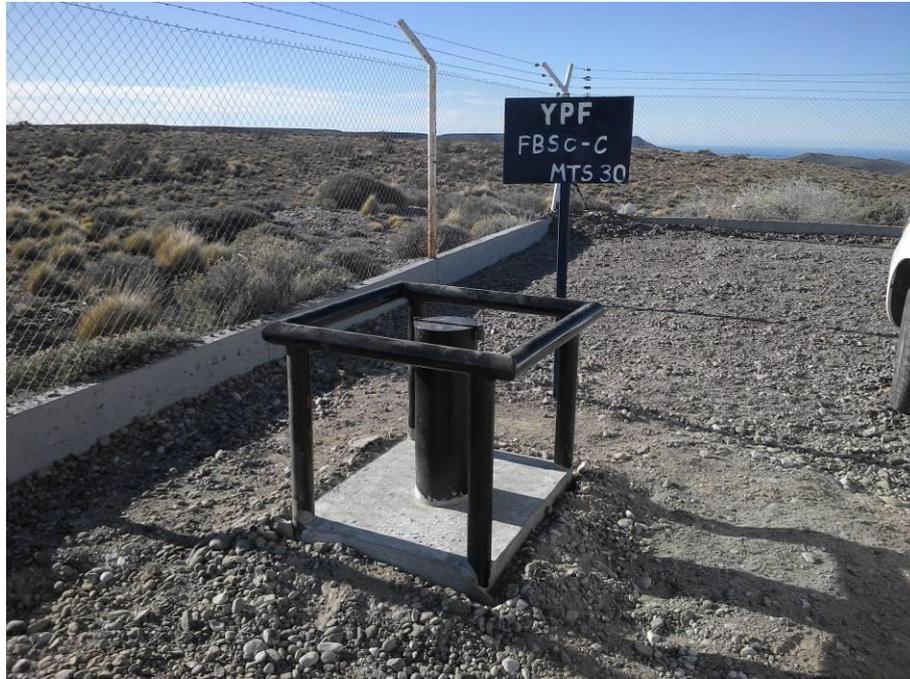
FOTO 3: Freatímetro FBSC-C, ubica a aproximadamente 13 metros al Noreste de la pileta de emergencias de la instalación, dentro del predio de la Batería.

-FBSC-C: Este frentímetro se ubica a aproximadamente 13 metros al Noreste de la pileta de emergencias de la instalación, dentro del predio de la Batería, aguas abajo respecto del sentido estimado de flujo de aguas subterráneas (Foto 2).

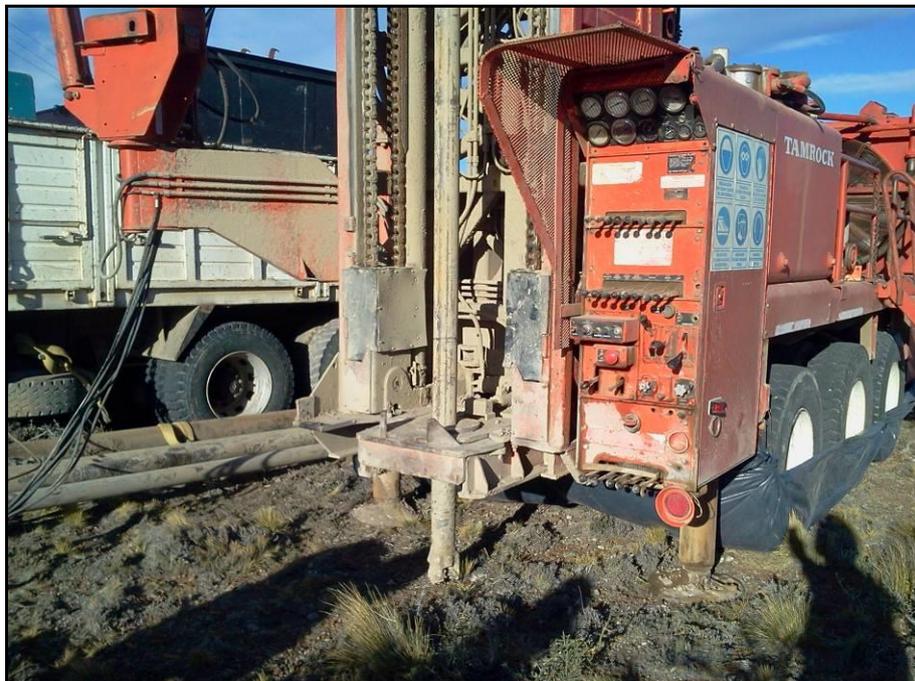
FOTO 4: Máquina Perforadora DRILLTECH D-40 KK. Como se puede observar en la fotografía, la broca empleada en la perforación es una fresa de 6 ½ pulgadas de diámetro.

La construcción de los freáticos FBSC-B y FBSC-C fue realizada por la Empresa SEGURIDAD S.R.L., contratada por YPF S.A. a tal efecto. El equipo de perforación utilizado consistió en una Máquina Perforadora DRILLTECH D-40 KK (fotografía 4).

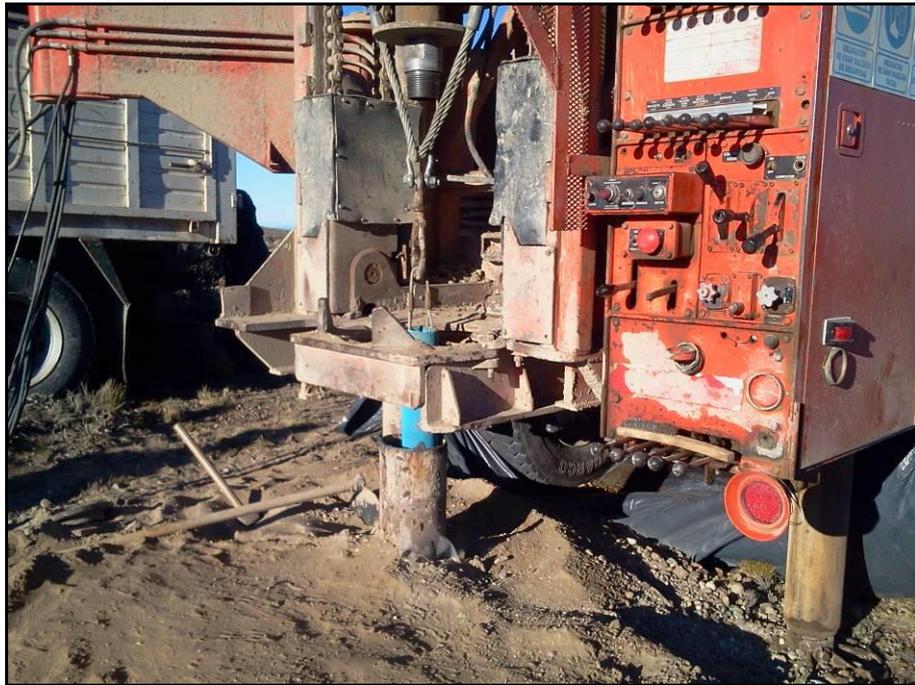
FOTO 5: Tarea de entubado utilizando cañería de PVC de 4 pulgadas.

La perforación se realizó mediante inyección de aire, sin utilización de lodo, en un diámetro final de perforación de 6 1/2" y entubado en 4" (fotografía 5).

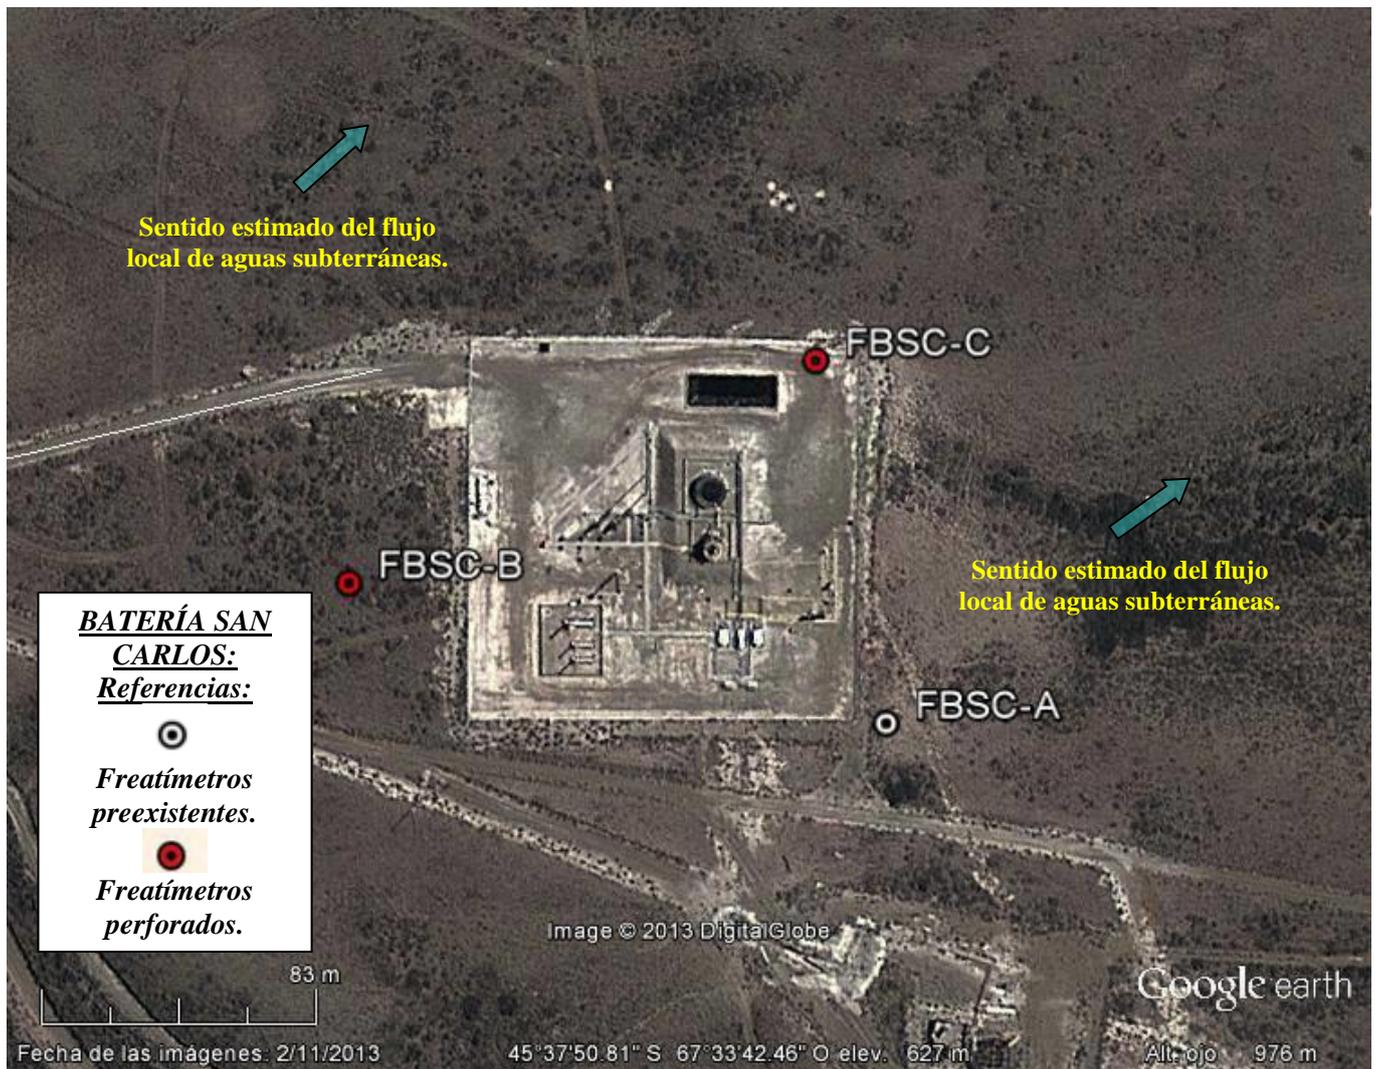
IMAGEN SATELITAL

Imagen tomada del Google Earth, aquí se puede observar, la ubicación relativa de los freáticos perforados en la instalación, el freático preexistente y el sentido estimado de flujo local de aguas subterráneas.

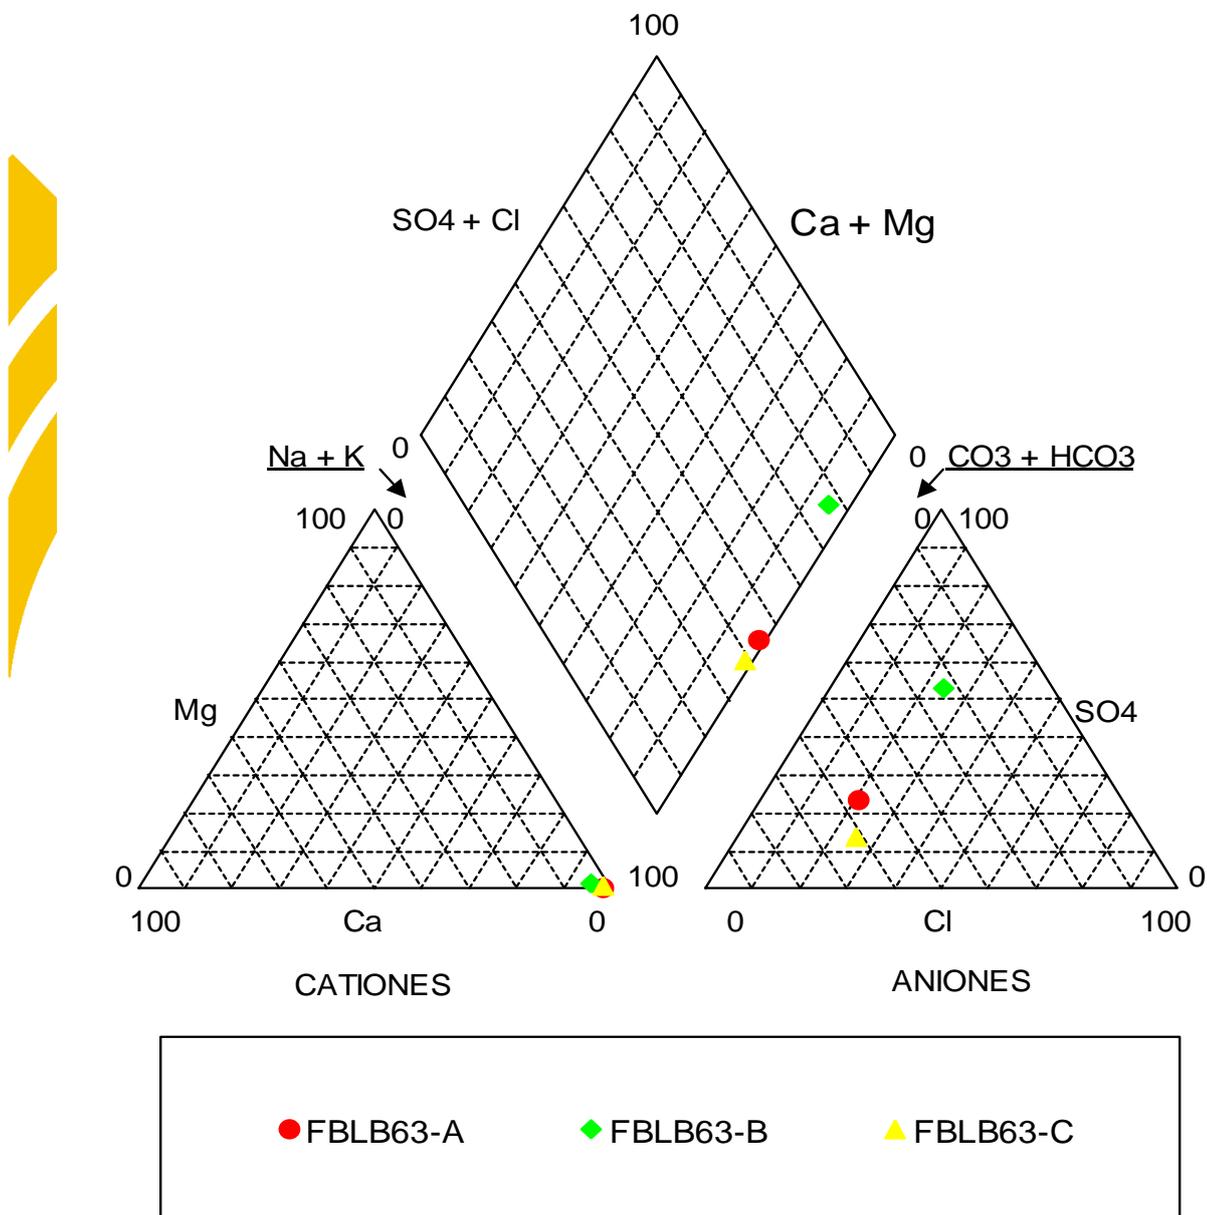
Gráfico 1

DIAGRAMA DE PIPER

Con los resultados obtenidos de los análisis químicos (ver tabla 1, pág. 10), se realizó la caracterización química de las aguas según sus componentes principales, utilizando los diagramas de Piper y Schoeller Berkaloff para representar los resultados obtenidos (ver gráficos 1 y 2, pág. 11 y 12).

Muestra FBLB63-A: *Se clasifica como **Bicarbonatada Sódica.***

Muestra FBLB63-B: *Se clasifica como **Sulfatada Sódica.***

Muestra FBLB63-C: *Se clasifica como **Bicarbonatada Sódica.***

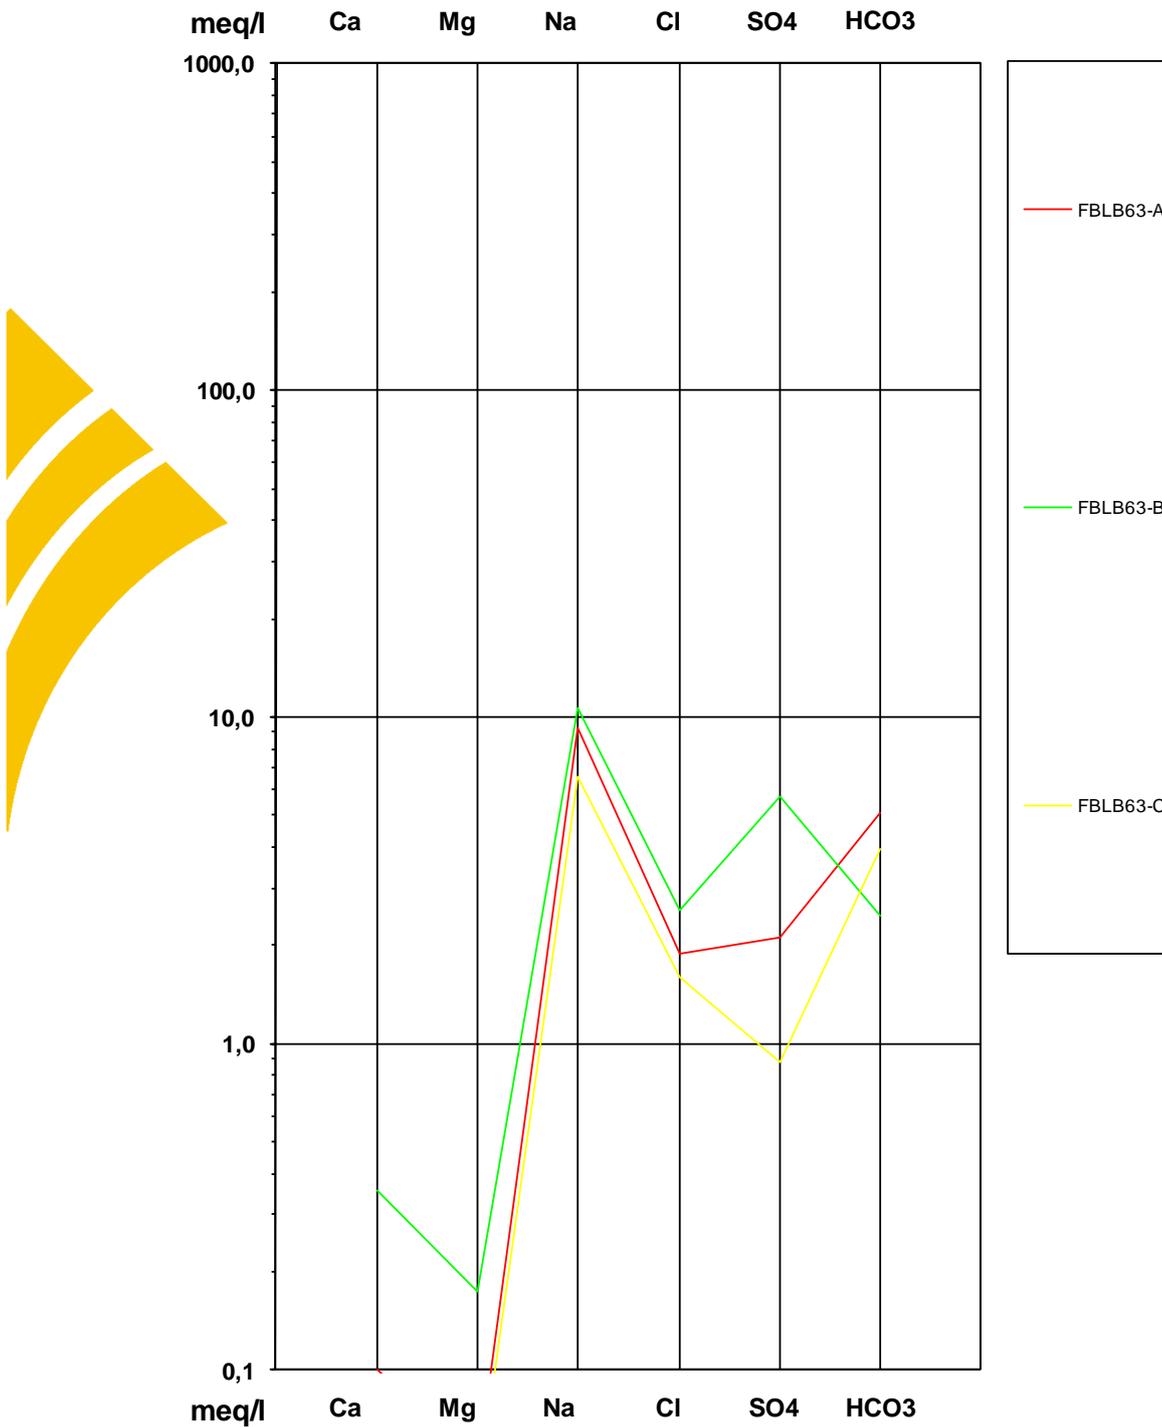
Gráfico 2

DIAGRAMA DE SCHOELLER-BERKALOFF

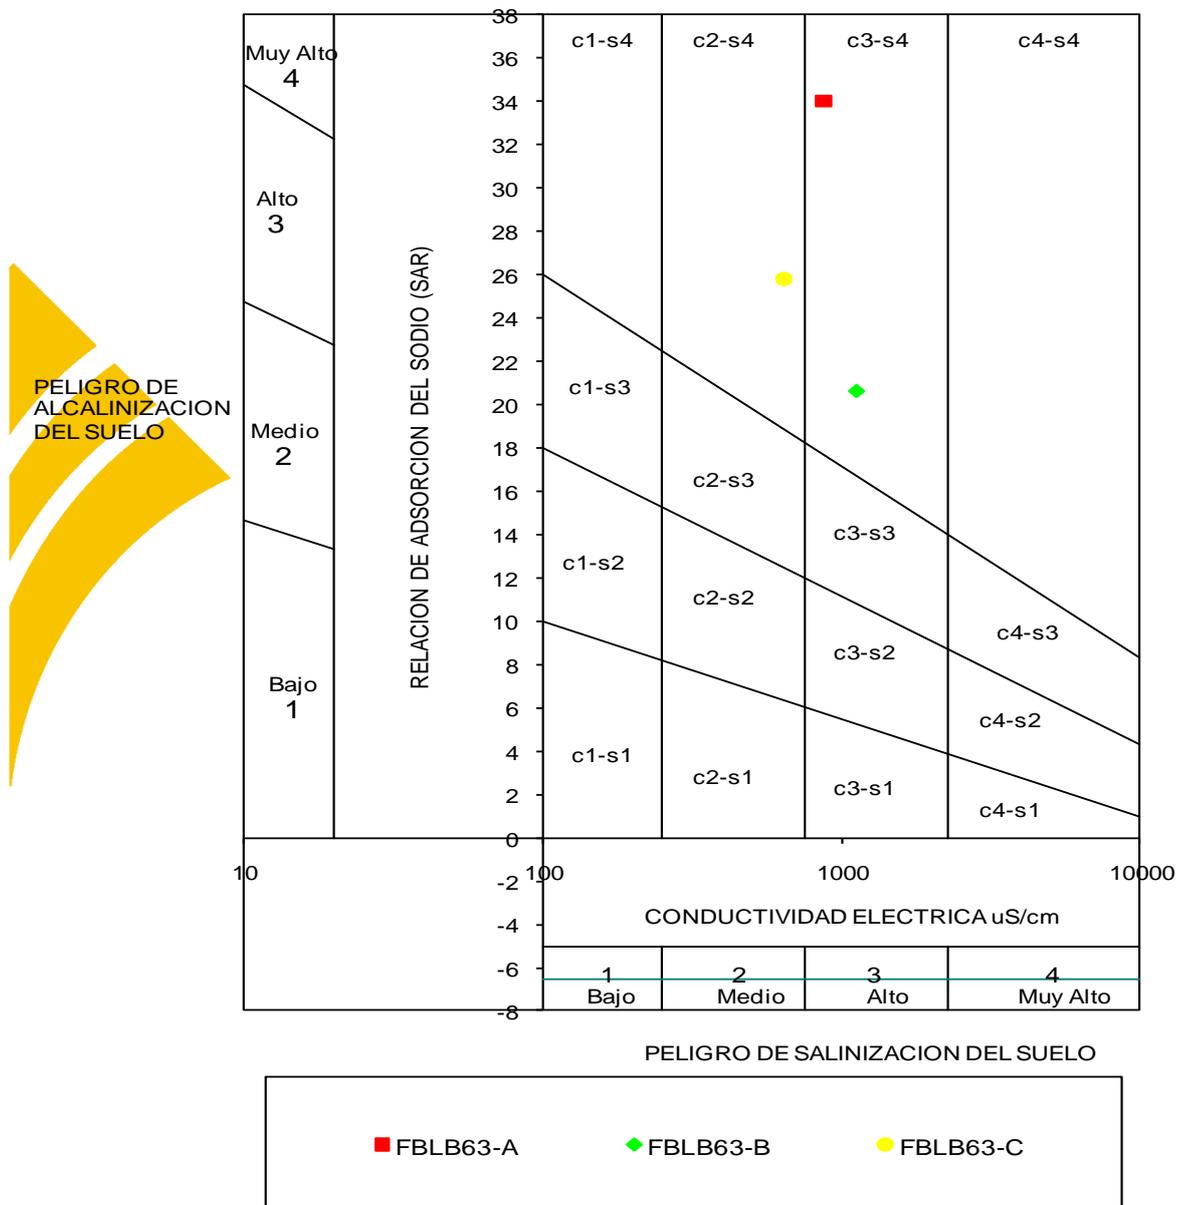
Gráfico 3

CLASIFICACION DE LAS AGUAS PARA RIEGO

Normas de Riverside para evaluar la calidad de las aguas de riego (U.S. Soil Salinity Laboratory), basado en la conductividad y el índice SAR.

Dicha clasificación se basa en la concentración total de sales solubles expresada en términos de conductividad eléctrica y en la concentración relativa del sodio con respecto al calcio y al magnesio, denominado índice SAR. (Gráfico 3).

***Campo C2-S4:** Agua de salinidad media que puede utilizarse para riego de suelos con buen drenaje, empleando volúmenes de agua en exceso para lavar el suelo y utilizando cultivos muy tolerantes a la misma, además el contenido de sodio es alto con peligro de acumulación.*

***Campo C3-S4:** Agua de salinidad alta y contenido muy alto en sodio. No aconsejable para riego en general.*

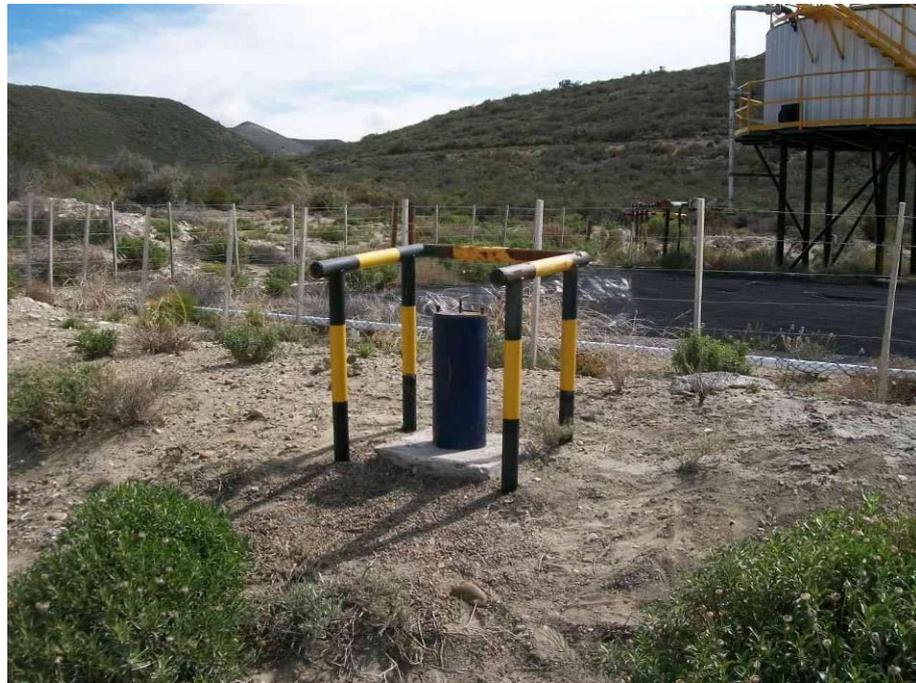
FOTO 1: Freatímetro FBLB63-A ubicado al sur de la piletta de emergencias.

*-El freaímetro **FBLB63-A** se ubica 5 metros al sur de la pileta de emergencias de la instalación, aguas abajo de la instalación, aguas abajo respecto del sentido estimado de flujo de aguas subterráneas (ver fotografía 1).*

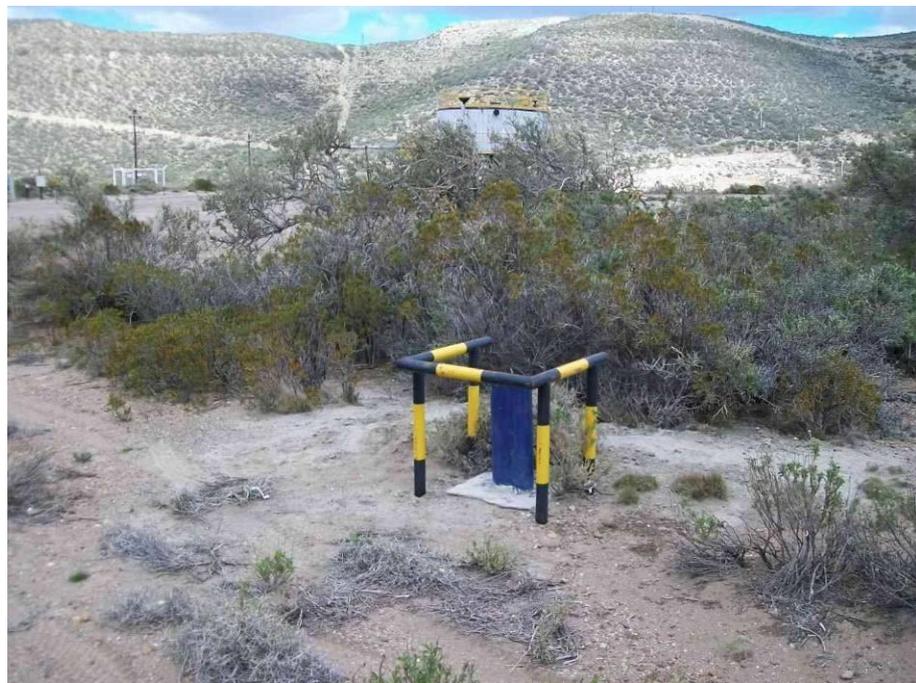
FOTO 2: Freatímetro FBLB63-B, ubicado al norte de la instalación.

*- El freaímetro **FBLB63-B** se ubica a unos 10 metros al norte de la instalación, aguas arriba respecto del sentido estimado de flujo de aguas subterráneas (ver fotografía 2).*

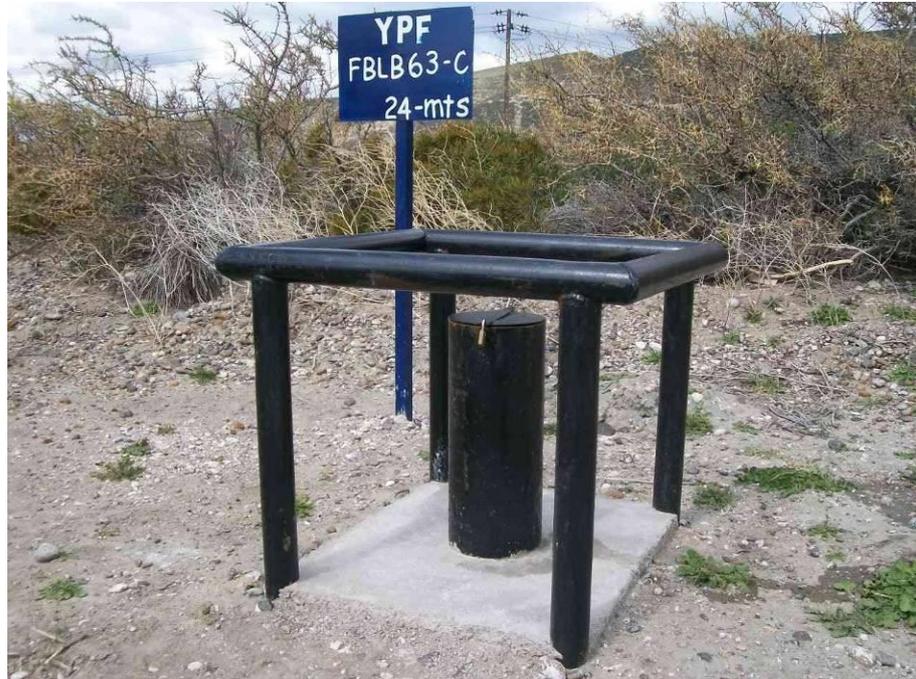
FOTO 3: Freatímetro FBLB63-C. El mismo se ubica a 44 metros al sureste del tanque correspondiente a la batería.

*-El freatómetro **FBLB63-C** se ubica a 44 metros al sureste del tanque correspondiente a la batería, aguas abajo respecto del sentido estimado de flujo de aguas subterráneas (fotografía 3).*

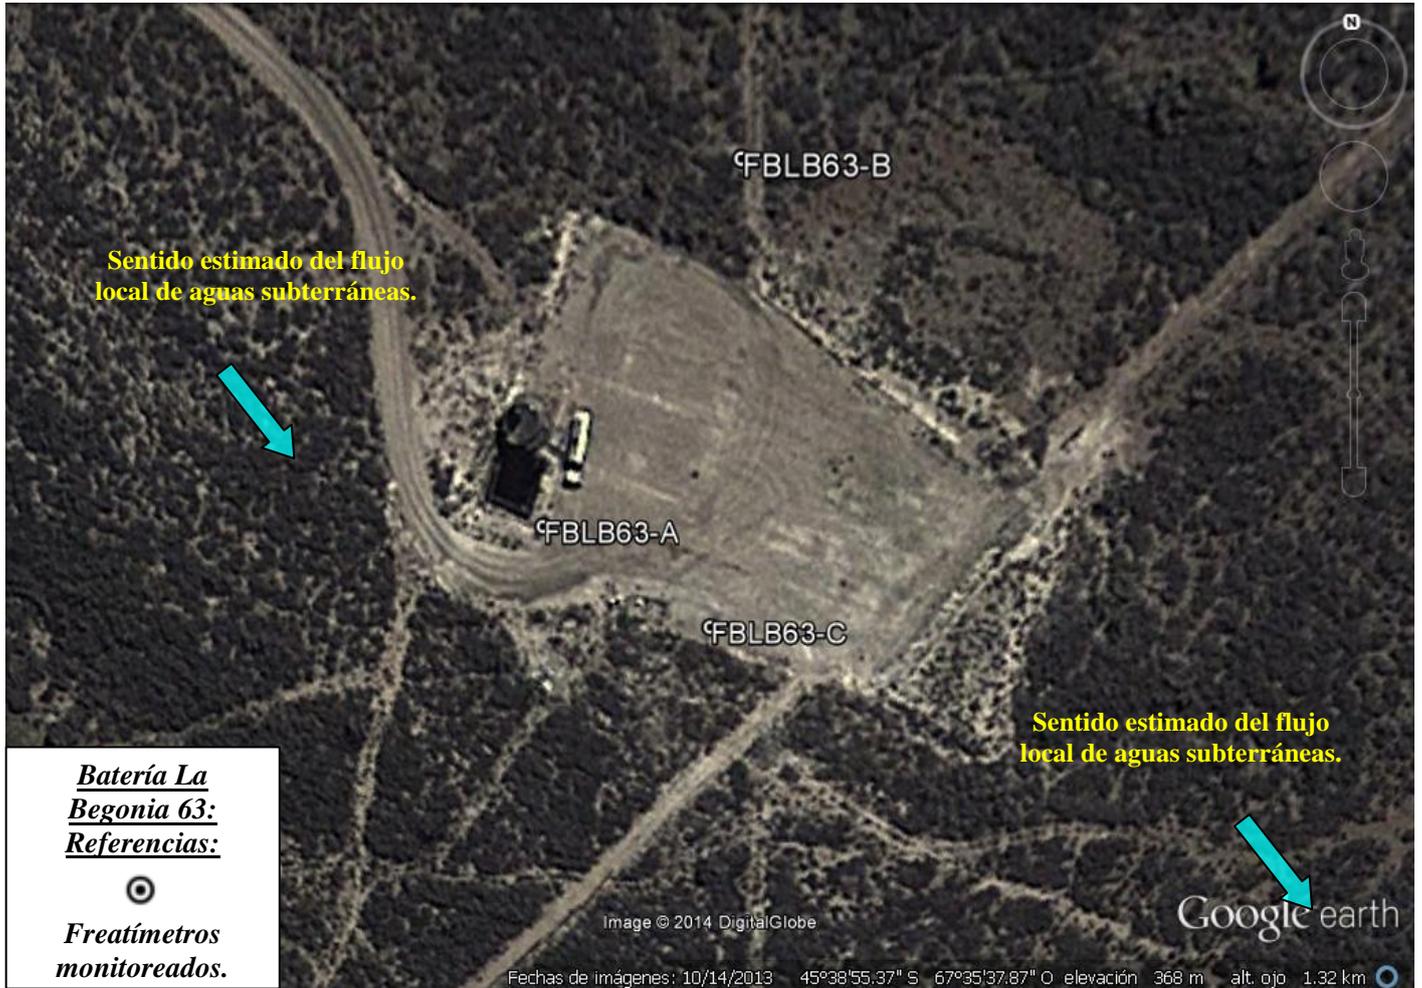
IMAGEN SATELITAL

Imagen tomada de Google Earth. Se puede observar la posición relativa de los freatímetros FBLB63-A, FBLB63-B y FBLB63-C con respecto a la sentido estimado de flujo de aguas subterráneas.
