Vista desde la calle Ballena Franca

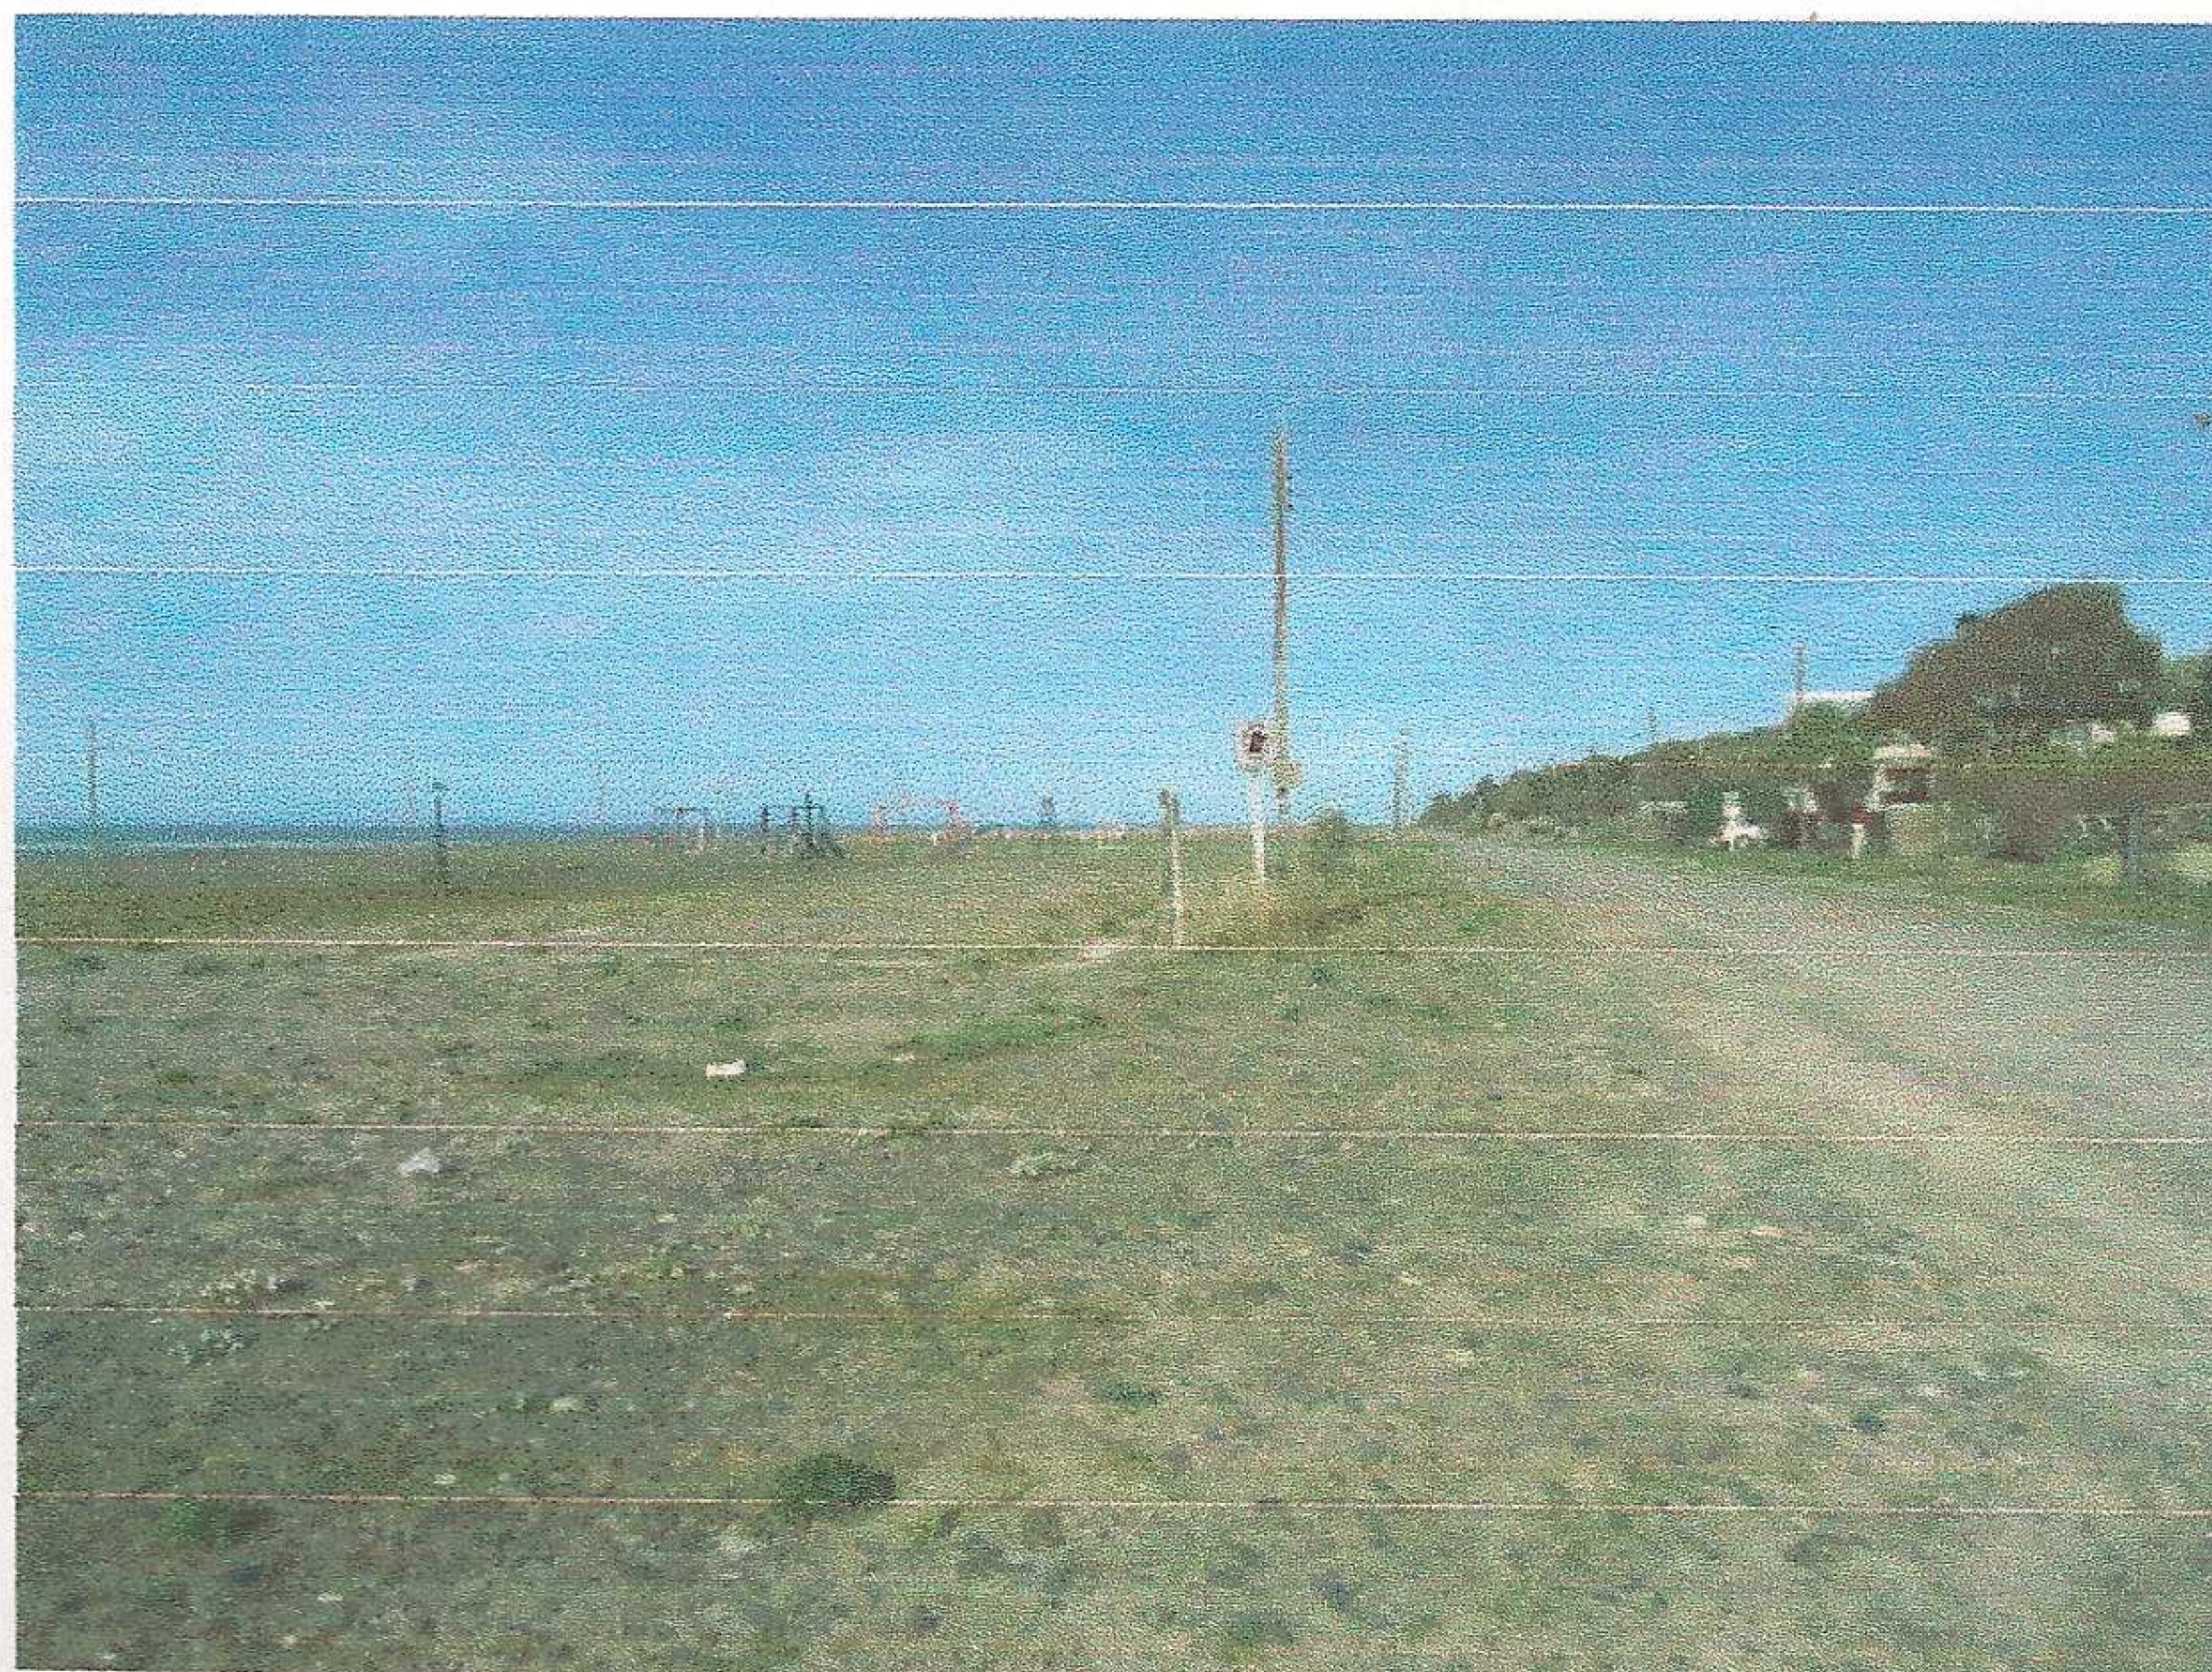
La foto es una vista al norte de la zona de emplazamiento del proyecto. Se puede observar que las construcciones se encuentran en un área de alto riesgo tanto por acción de la erosión pluvial y la remoción en masa proveniente del acantilado, como por la acción erosiva del mar, razón por la cual se debieron construir las defensas.

6 – “No permite el desarrollo para las obras de defensa costera”. Las obras de defensa costeras existentes en Playa Bonita no se encuentran frente al área de emplazamiento del proyecto sino al norte y sur de la misma, donde no existe terraza marina de acumulación cordoniforme sino una estrecha franja entre el acantilado activo y el mar. En esta zona se manifiestan los procesos de erosión marina más significativos que han llevado a realizar obras de defensa como gaviones.

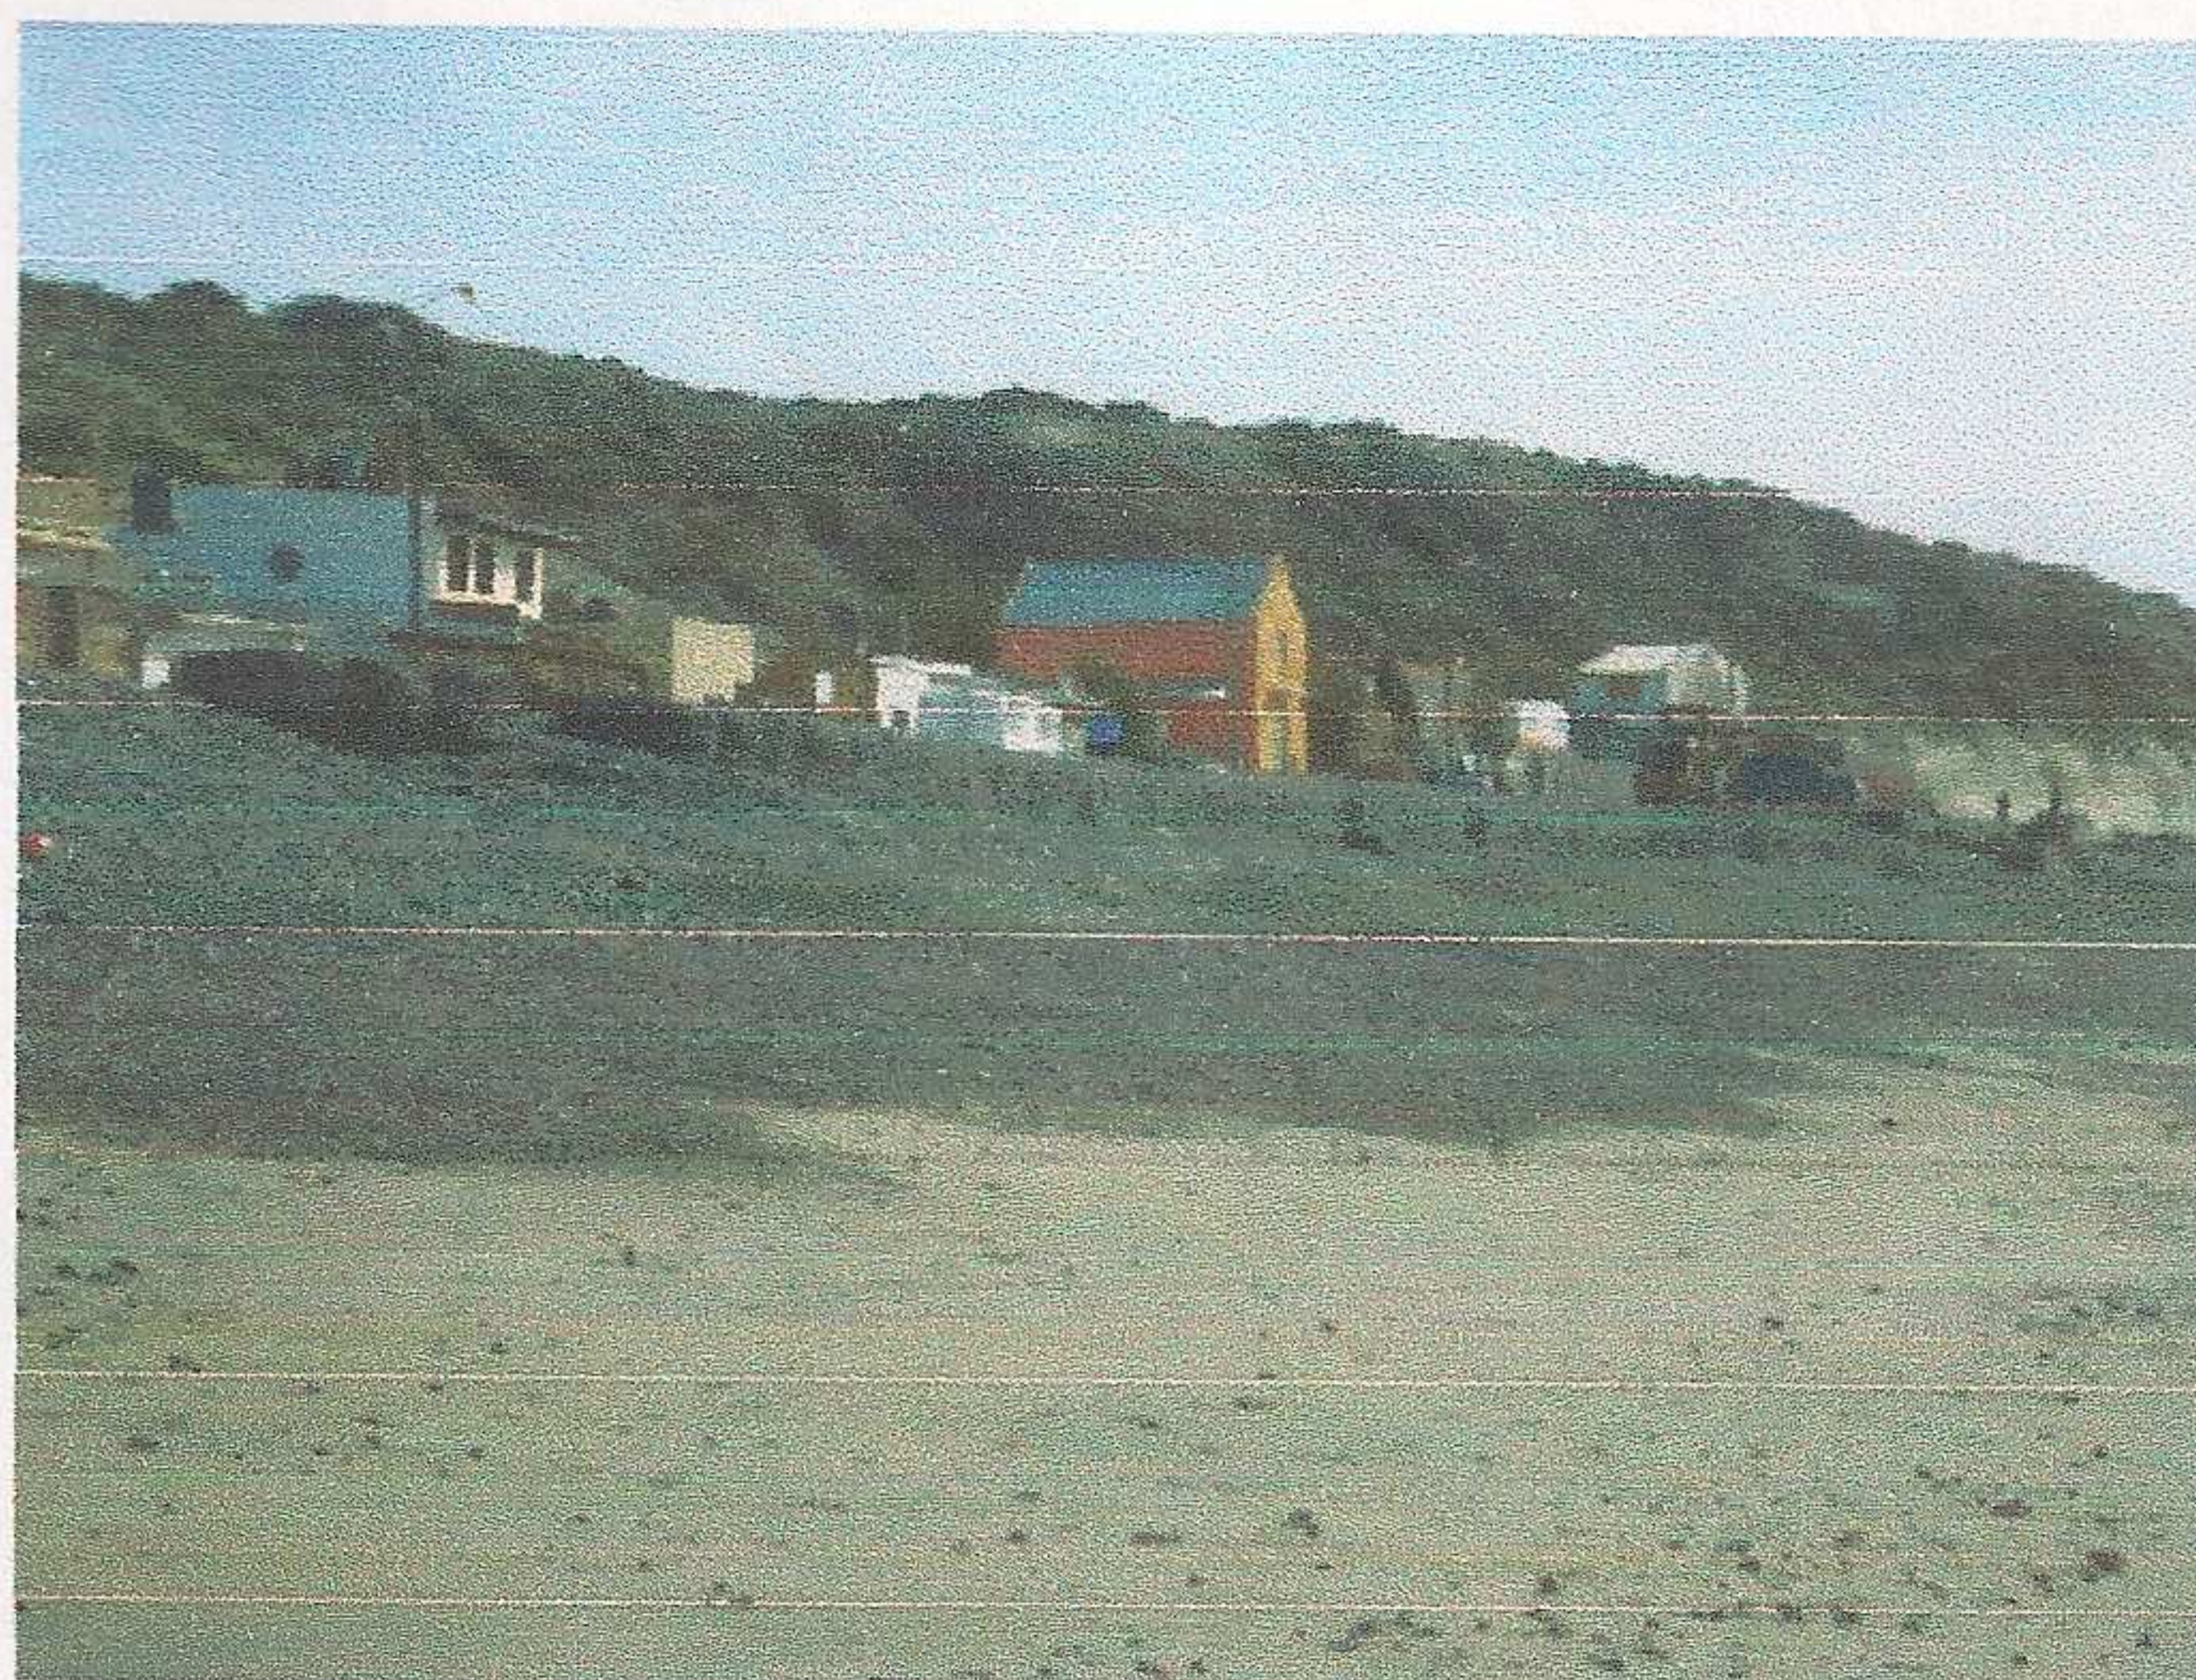
La siguiente foto es una vista al sur de la zona de emplazamiento del proyecto. Se pueden observar los gaviones construidos.
