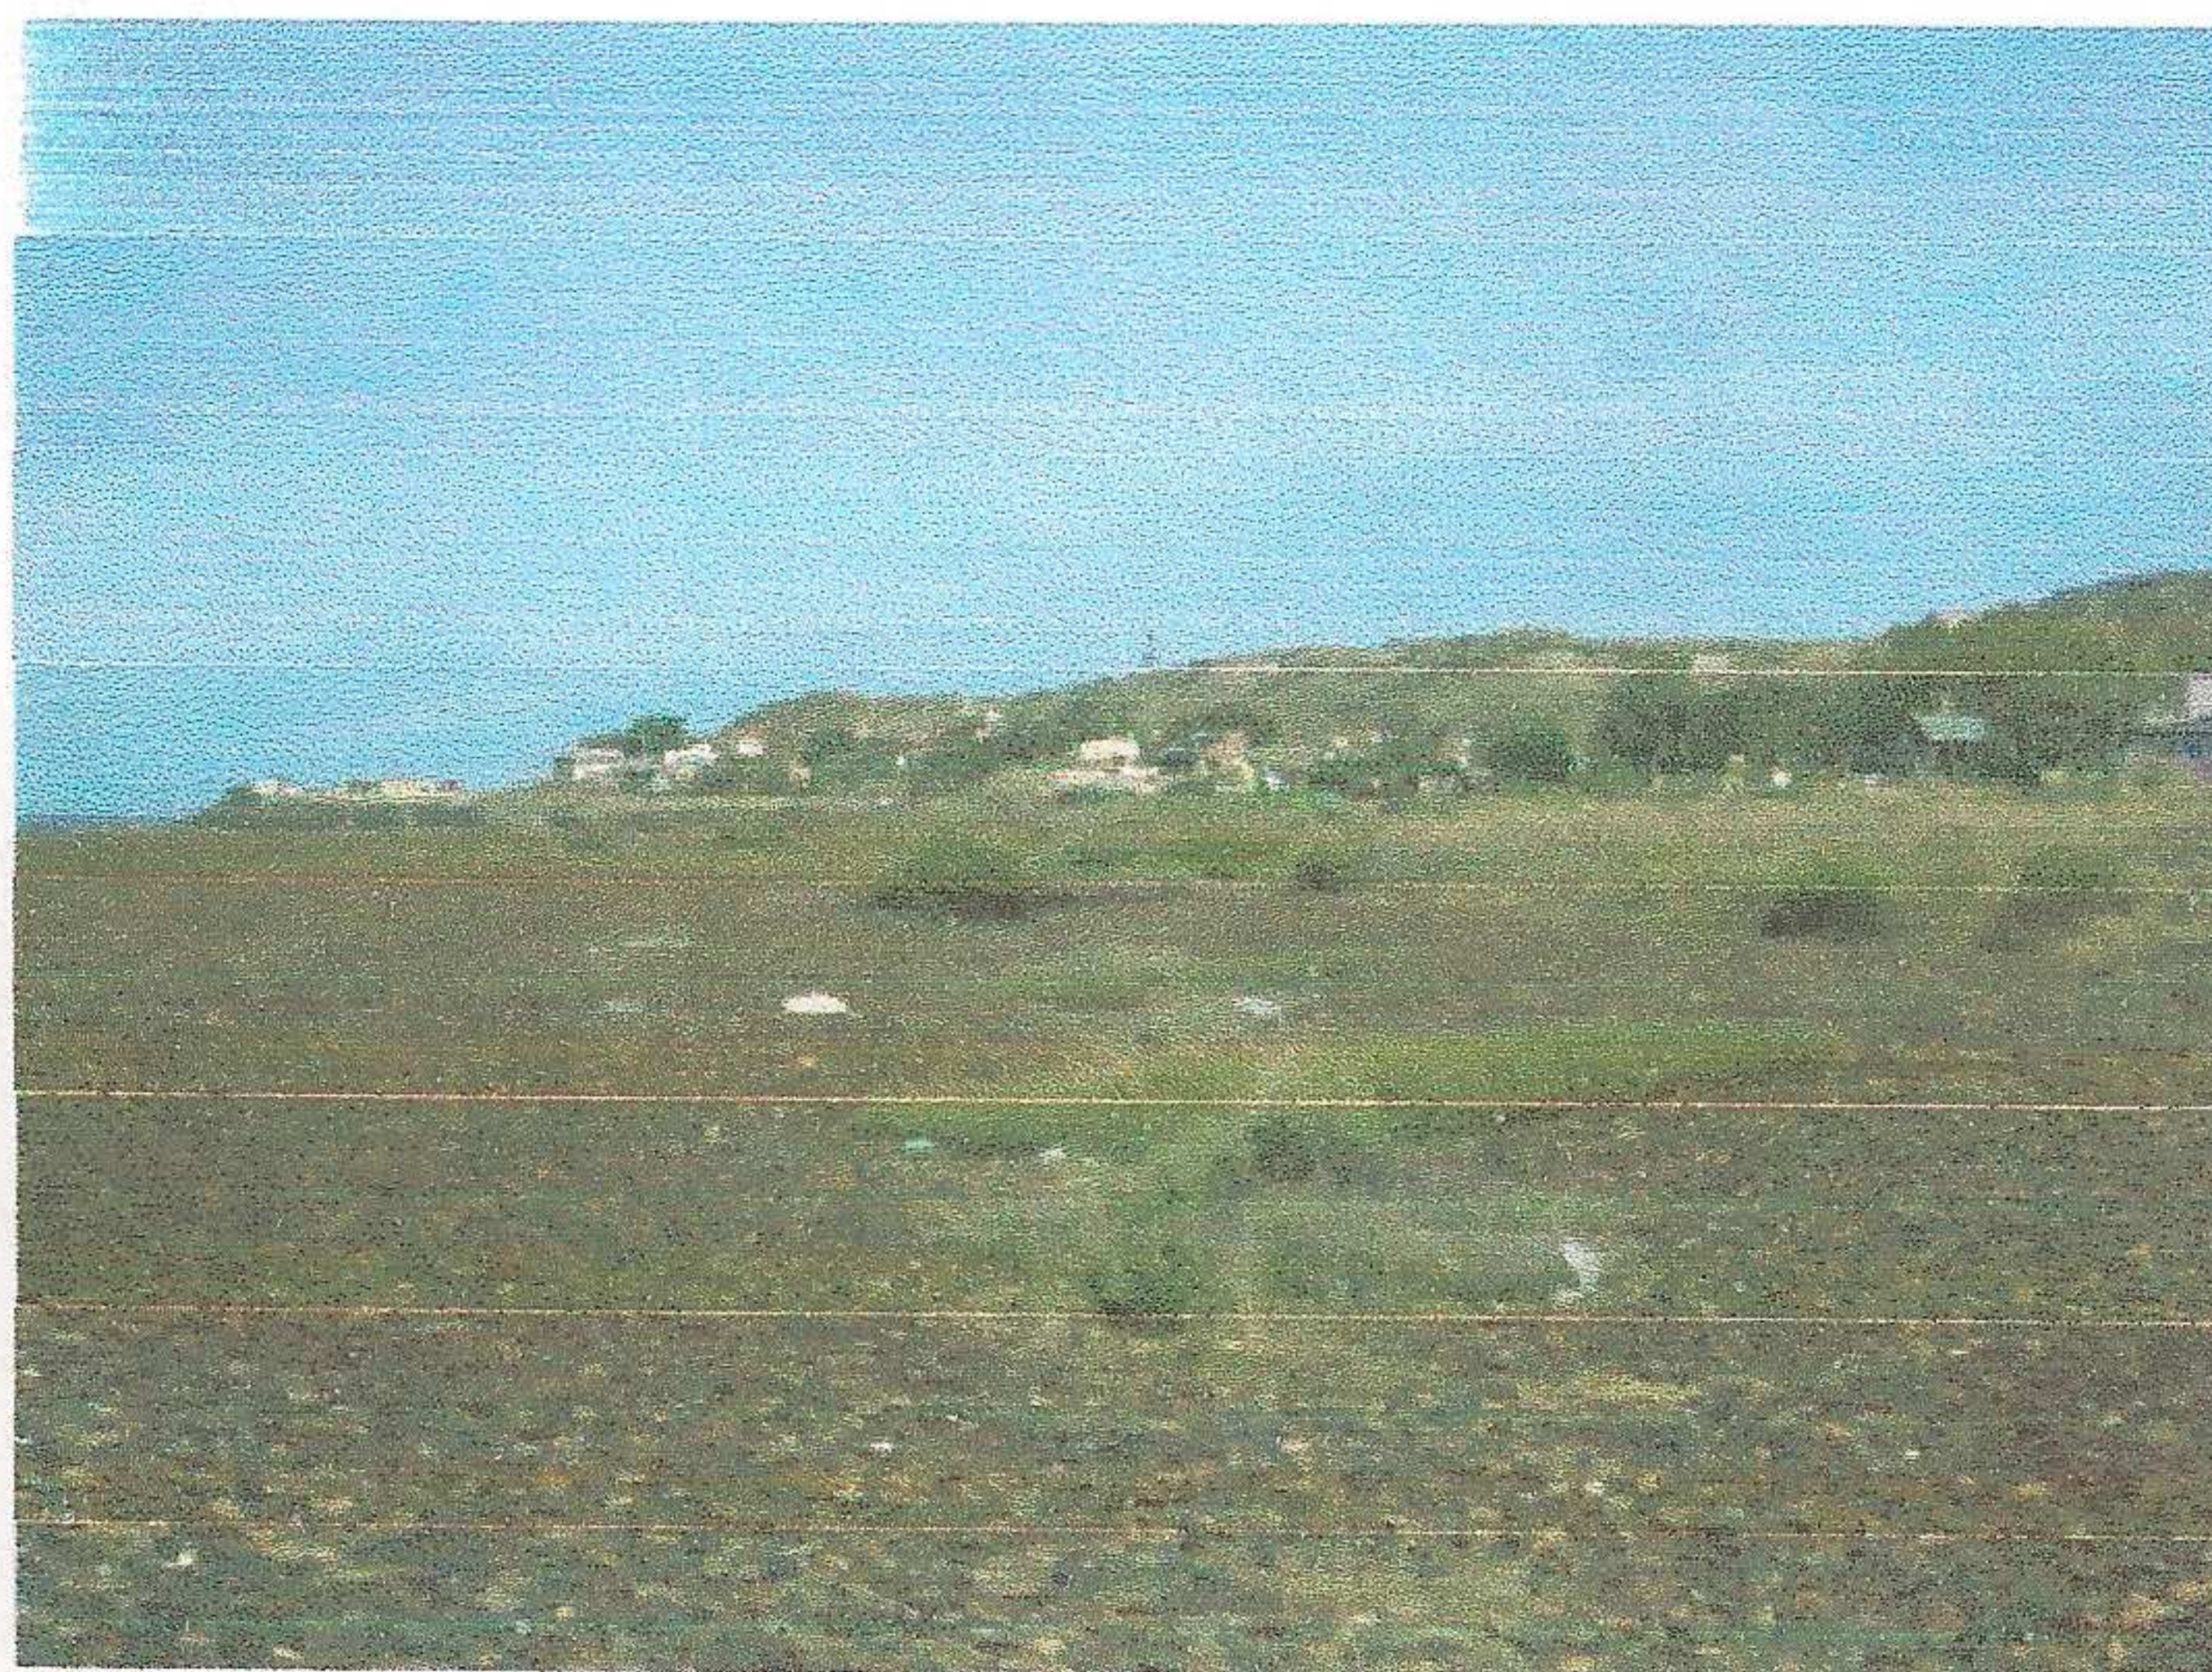
Como ya se expreso y se puede ver en las fotos del punto 7 en el sector donde se emplazará el proyecto no se observan signos marcados de la acción erosiva del mar y por lo tanto no ha sido necesaria la construcción de obras de defensa costera, tampoco presenta riesgo de erosión pluvial y la remoción en masa proveniente del acantilado inactivo.
