MONITOREO DE *DIDYMOSPHENIA GEMINATA* INFORME: CIERRE DE TEMPORADA

MUESTREO MARZO 2015

CUENCAS RIOS: CARRLENLEUFU Y RIO PICO

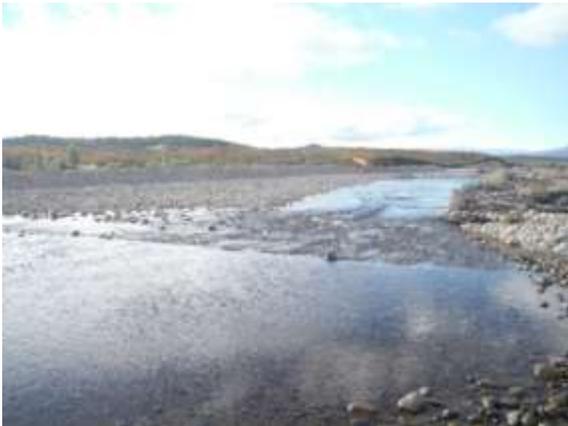
FOTO N°1 RÍO PAMPA

1-RÍO PAMPA – HORA 9.30HS.

- S 44° 11.553' W 71° 40.201'
- Temperatura del Agua 12°C
- Ph 6.9

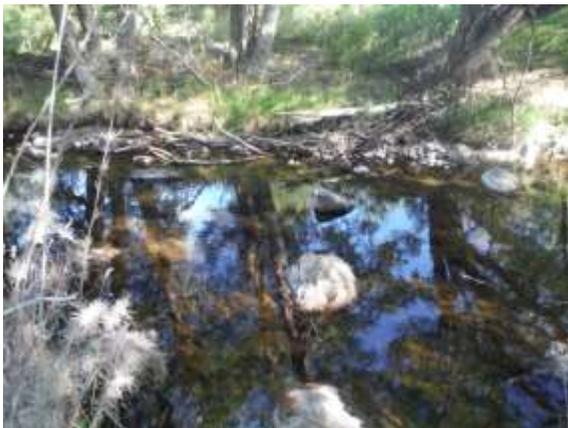
FOTO N°1 Arroyo Negro

2- ARROYO NEGRO- **HORA 10.20hs.**

- S 44° 10.852' W 71° 34.752'
- Temperatura del Agua 11°C
- Ph 7.2

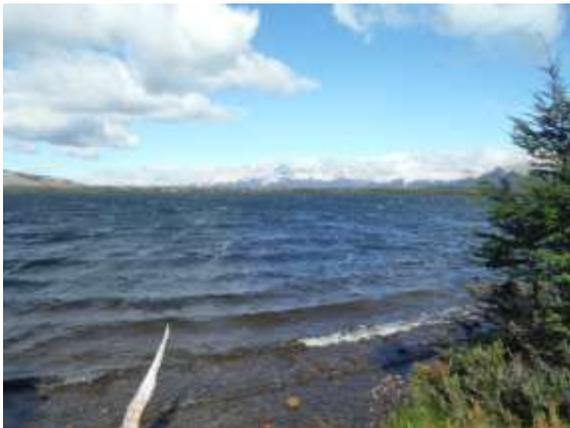
FOTO N°3 Lago Los niños

3- LAGO LOS NIÑOS- HORA 11.30hs. (5/03/2015)

- S 44° 00.317' W 71° 28.468'
- Temperatura del Agua 14°C
- Ph 7.2

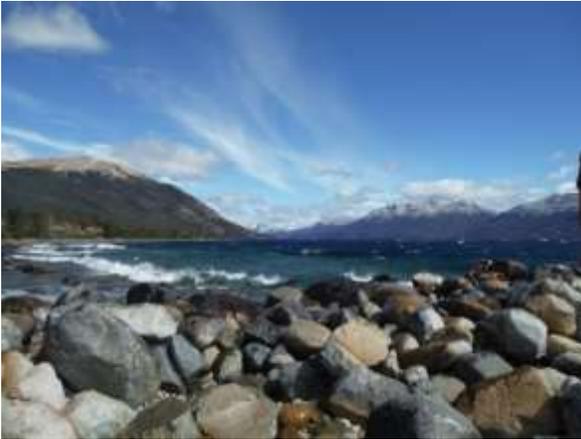
FOTO N°5 Lago Vinter

4- LAGO VINTER- EMBARCADERO NIKITA- HORA 12.30hs.

- S 43° 57.868' W71° 32.583'
- Temperatura del Agua 12°C
- Ph 7.2

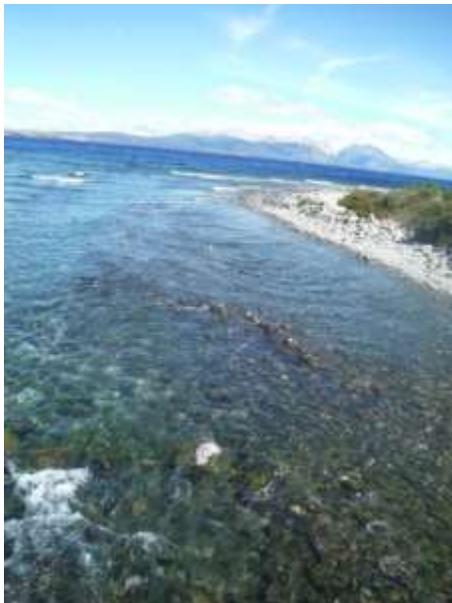
FOTO N°7 Río Corcovado- Lago Vinter

5- RÍO CORCOVADO- EMBOCADURA LAGO VINTER- **HORA 13.30hs.**
(5/03/2015)

- S 43° 53.868' W 71° 25.414'
- Temperatura del Agua 13°C
- Ph 7.2

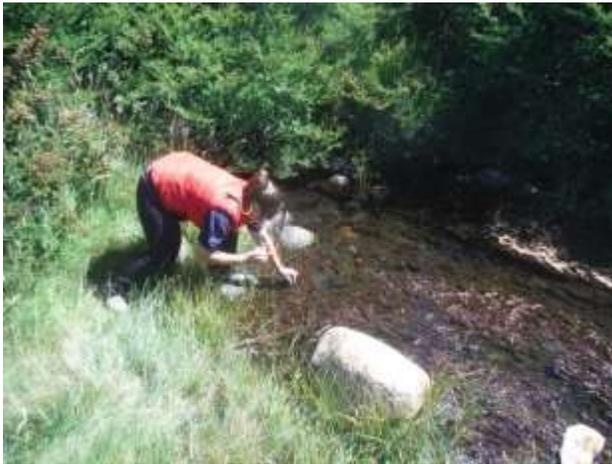
FOTO N°9 ARROYO ENGAÑO

6- ARROYO ENGAÑO- LAGO ENGAÑO- **HORA 14.20hs.** (5/03/2015)

- S43° 52.046´ W71° 31.349´
- Temperatura del Agua 9°C
- Ph 7.2

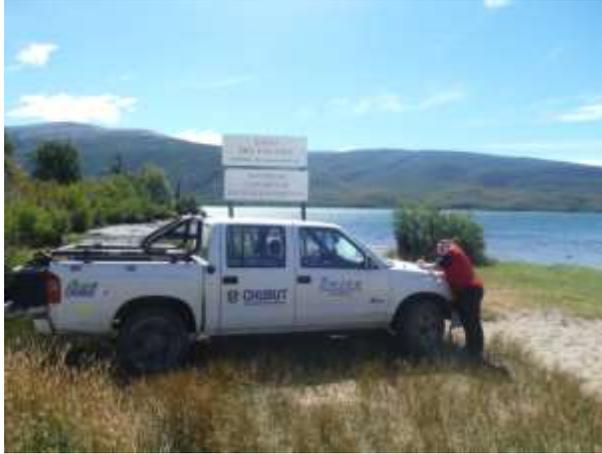
FOTO N°11 Lago Engaño

7- LAGO ENGAÑO- **HORA 14.30hs.** (5/03/2015)

- S 43° 52.049´ W 71° 31.296´

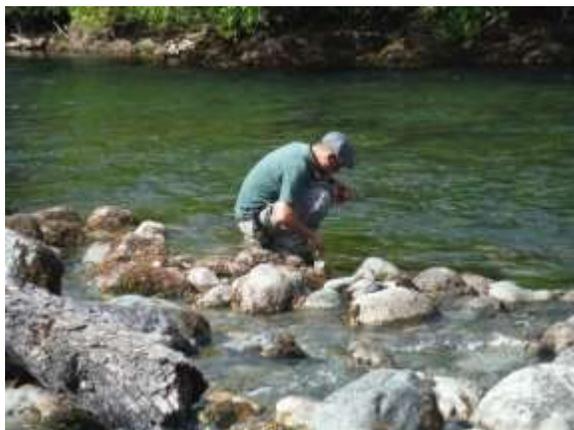
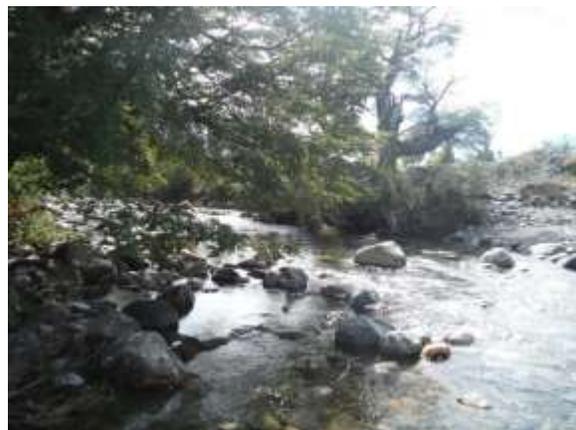
FOTO N°13 Río Corcovado

8- RÍO CORCOVADO- CONFLUENCIA ARROYO PONCHO MORO- **HORA 15.40hs.**

- S 43° 40.988' W 71° 24.875'
- Temperatura Agua 16°C
- Ph 7.3

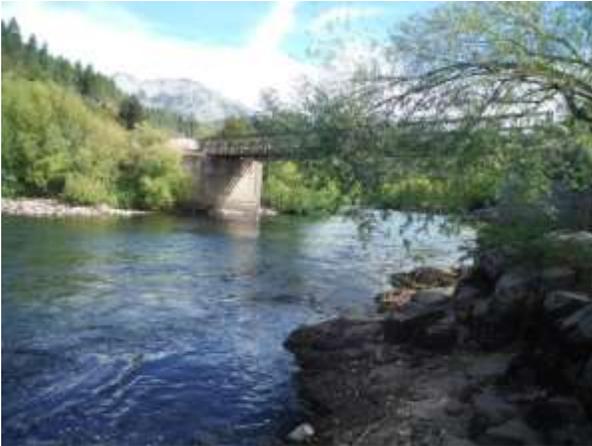
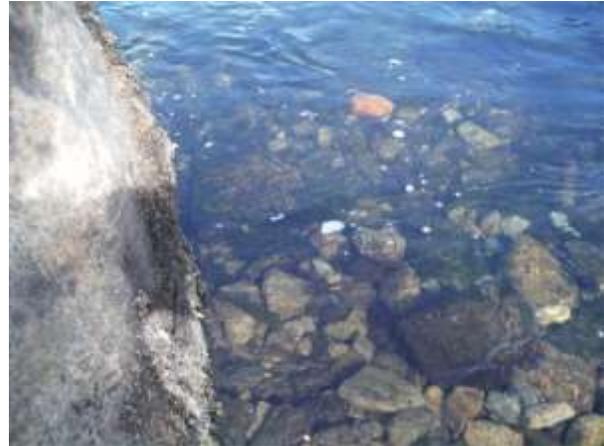
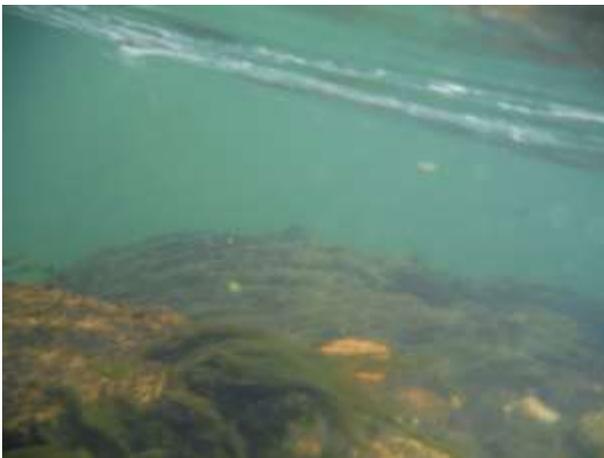
FOTO N°15 Río Corcovado

Como se puede apreciar, los análisis microscópicos de este muestreo solo detectaron la presencia de *Didymosphenya geminata* en el Rio corcovado, específicamente en cercanías del puente del pueblo, y en el Rio Pampa, Aldea Viglione

9- RÍO CORCOVADO- PUENTE PUEBLO- **HORA 16.30hs. (5/03/2015)**

- S 43° 33.278´ W 71° 28.799´

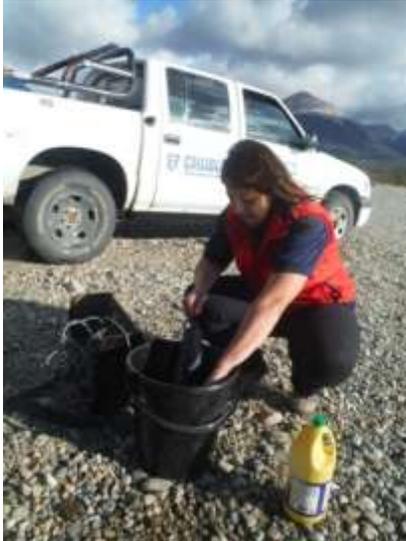
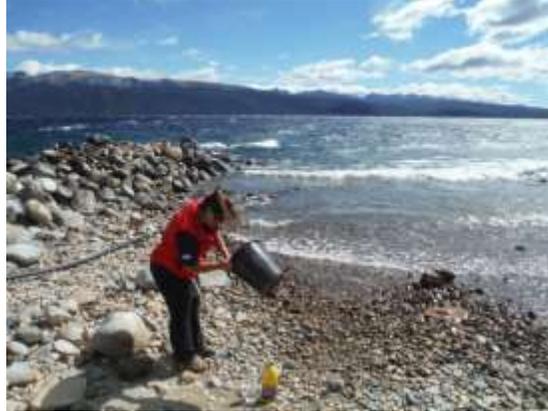
FOTO N° 18

Cada vez que se realizan los muestreos antes de introducir los equipos en el cuerpo de agua y al salir del se realiza la desinfección de los mismos correspondiente al protocolo de desinfección establecidos por el MAyCDS.

Elementos para la Desinfección.

- Sal
- Lavandina
- 2 Baldes de 20lts.
- Recipiente Plástico
- Cepillo
