## MONITOREO DE *DIDYMOSPHENIA GEMINATA* INFORME: CIERRE DE TEMPORADA

MUESTREO ABRIL 2015

CUENCAS RIOS: PUELO, FUTALEUFU, CHUBUT

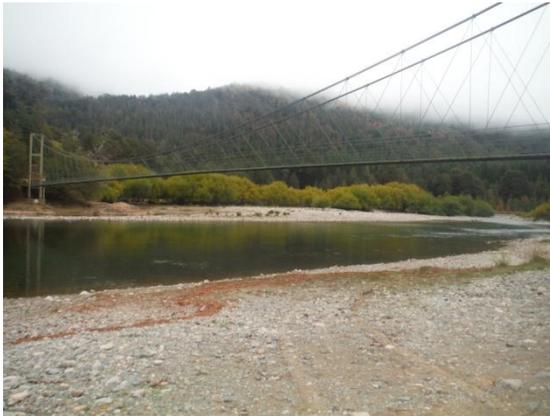
FOTO N° 1 Río Azul Pasarela

Se observó en el Río Azul, en la localidad de Lago Puelo, macroscópicamente la ausencia de floración de *Didymosphenia geminata*, la cual en campañas anteriores se observaba al tomar la muestra in situ.

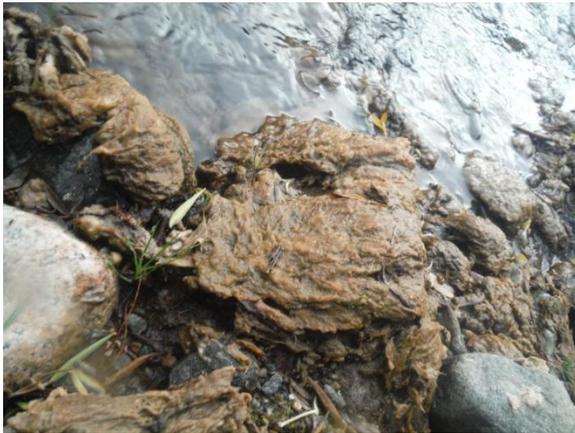
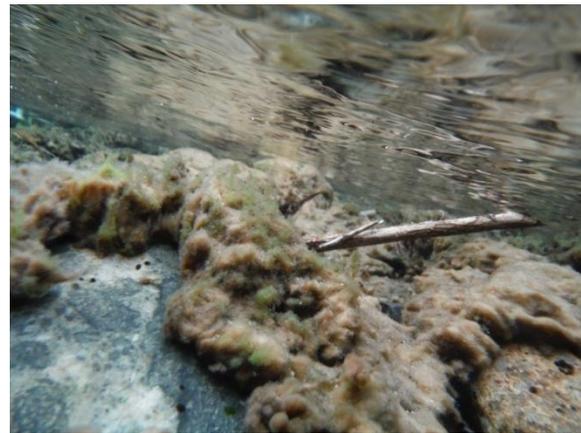
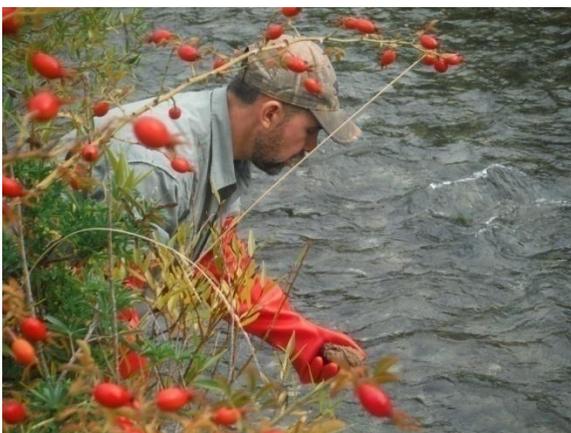
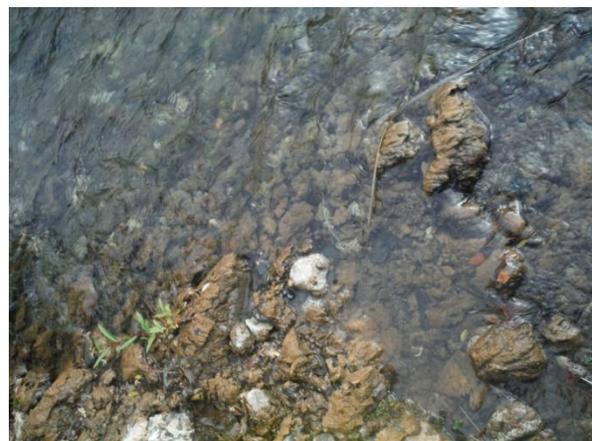
FOTO N°5 Río Epuayén

En la localidad de Epuayén se observó un avance importante del Alga en el Río homónimo, desde el último muestreo realizado en Diciembre del 2014, la misma abarca todo el

ancho del cauce, y unos 100 metros de largo aproximadamente. En esta campaña se tomó muestra de la costa de enfrente a la Chacra El Nahual. (ver fotos de N°5 a N°8).

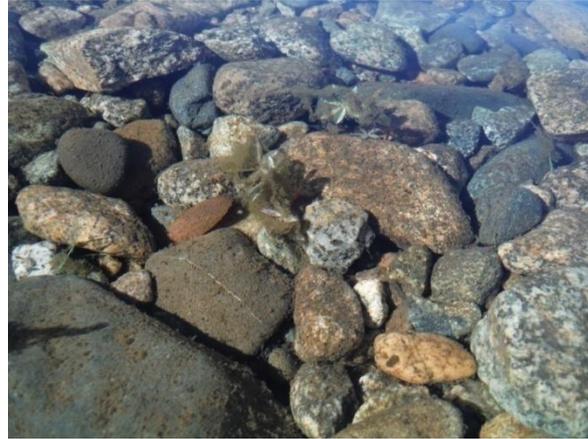
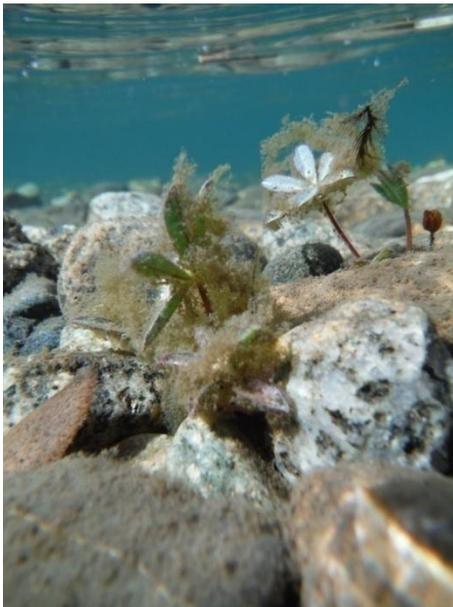
FOTO N°17

En la localidad de Cholila, en el Río Carrileufu, zona Remanso, se observó macroscópicamente, una floración que se sospechaba en ese momento era originada por la especie objetivo de este muestreo *Didymosphenia geminata* (fotos N° 17 y N°18).

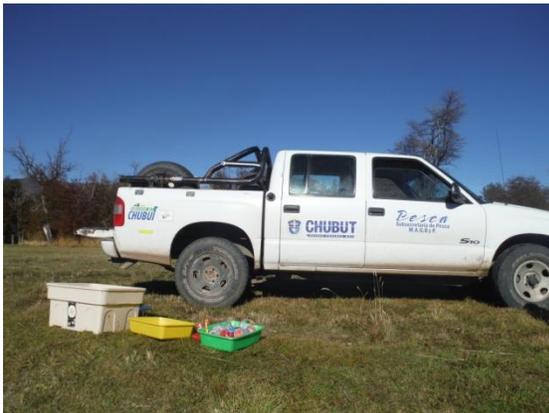
FOTO N°24

Cada vez que se realizan los muestreos, antes de introducir los equipos en el cuerpo de agua y al salir se realiza la desinfección de los mismos correspondiente al protocolo de desinfección establecidos por el MAyCDS.

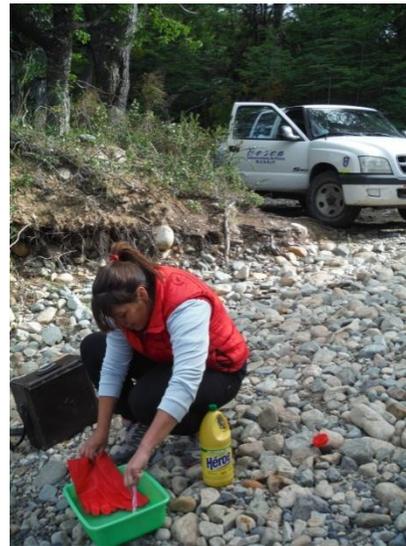
FOTO N° 25

- Sal
- Lavandina
- 2 Baldes de 20lts.
- Recipiente Plástico
- Cepillo
