#### 4.5 Edafología

El sitio de emplazamiento del proyecto se encuentra en la meseta Pampa del Castillo, a tres kilómetros al Sur del cruce entre las rutas N° 26 y 37. En el presente capítulo se describirá la situación edáfica, analizando un corte preexistente de la cantera en estudio.

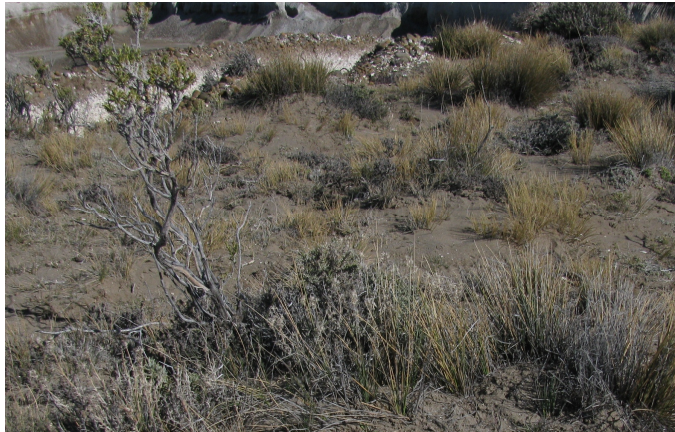
Figura 20: Sitio de ubicación del Perfil de suelo S.CET-1

La vegetación es de estepa herbácea arbustiva, cuyas especies predominantes son las siguientes: *Stipa sp* (coirón), *Senecio sp*, *Mulinum spinosum* (neneo), *Nardophyllum obtusifolium*, *Azorella sp...* La cobertura vegetal alcanza el 60% (Figura 20).

Se observan rasgos erosivos eólicos y también hídricos, en forma subordinada. La clase de drenaje es bien drenado y la pedregosidad alcanza el 20%.
