IV. Análisis del ambiente

IV.1 Del Medio Natural, Físico y Biológico

IV.1.2. Geología

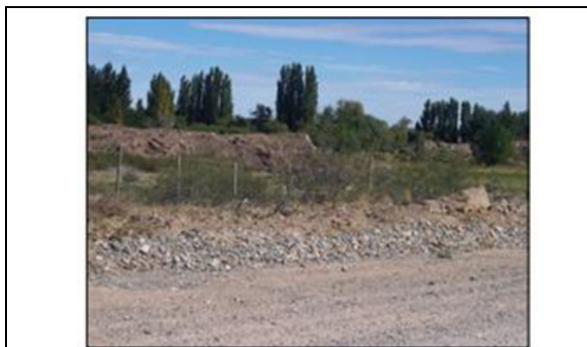
Foto Nº IV.1.2.a: Formación Marfil. Afloramientos en la zona de 28 de Julio VIRCH, sobre ruta provincial Nº 10.

Esta formación consiste en un potente complejo de rocas volcánicas con piroclástitas asociadas, conteniendo en forma subordinada horizontes que representan cortos períodos sedimentarios con movilización de los materiales volcánicos conformando conglomerados y areniscas. Las principales rocas que integran este complejo volcánico son: riolitas, tranquitas, ignimbritas asociadas a tobas y brechas (Foto Nº IV.1.2.a.).

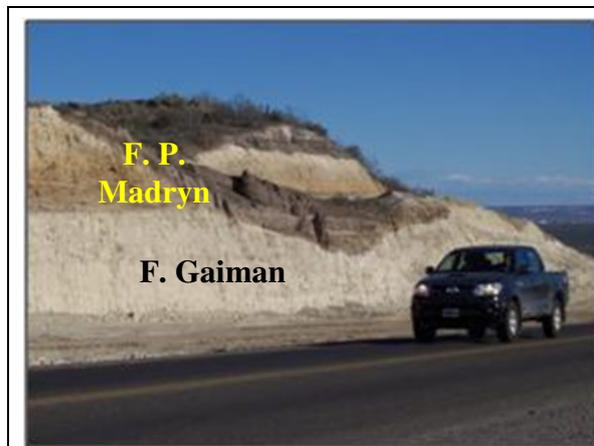
Foto N° IV.1.2.b: Cineritas terciarias en contacto discordante con gravas arenosas holocenas. Paleocauce.

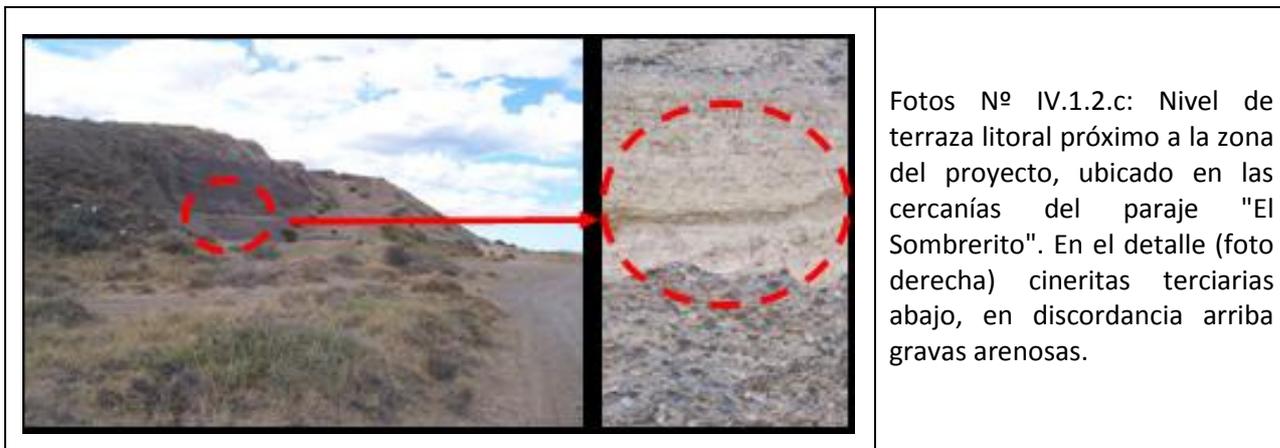
Fotos N° IV.1.2.c: Nivel de terraza litoral próximo a la zona del proyecto, ubicado en las cercanías del paraje "El Sombrero". En el detalle (foto derecha) cineritas terciarias abajo, en discordancia arriba gravas arenosas.

Estos depósitos cubren las zonas terrazadas y de faldeo, encontrándolos hasta el litoral Atlántico -Fotos IV.1.2.c.-.

En la zona de terraza que limita con el litoral Atlántico, próxima a la zona del proyecto, el manto de gravas arenosas, que en ocasiones presenta abundante material carbonático, incluso como material cementante conformando horizontes conglomerádicos, suele encontrarse cubierto con sedimentos arenosos de médanos y en la parte inferior el piso del estrato está en contacto discordante con las cineritas terciarias -Fotos N° IV.1.2.c -.

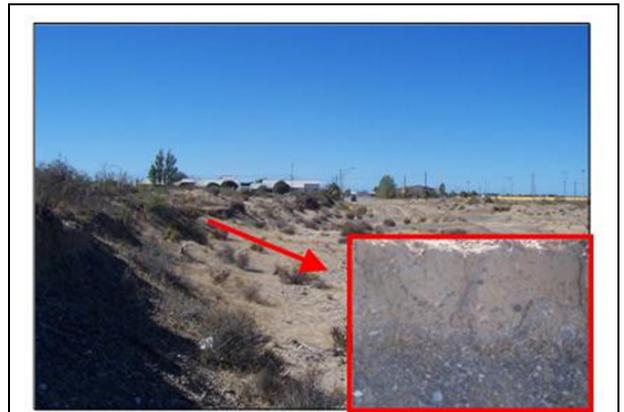
Foto Nº IV.1.2.g: Secuencia sedimentaria en un sector próximo a la doble trocha sentido Playa Unión-Rawson.

En un perfil aflorante del nivel terrazado que observamos en la Foto Nº IV.1.2.g. en un lugar próximo a la estación de bombeo del Bº 3 de Abril, vemos que por encima del manto de rodados se localiza un horizonte de arena fina con gravas dispersas.

La secuencia continúa en profundidad alternando horizontes de arenas y gravas hasta alcanzar unos dos metros para luego predominar las arenas finas.

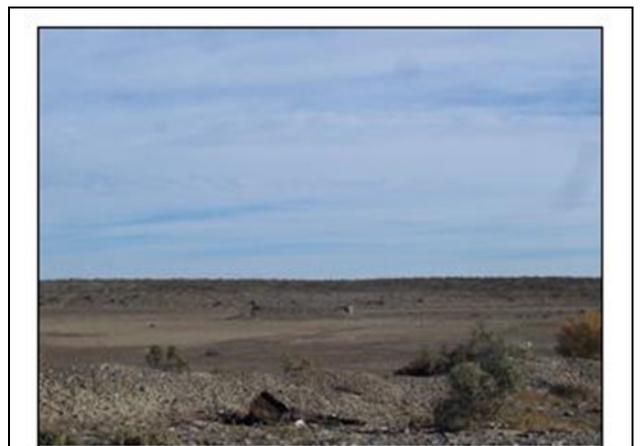
Foto Nº IV.1.2.h: Bajo ubicado al norte del río Chubut en Rawson.

Aquí se consideran los sedimentos arcillosos, limosos y arenosos acarreados por la acción de la escorrentía superficial hasta los bajos centrípetos donde se depositan, como las depresiones que actualmente contienen a las lagunas de estabilización localizadas sobre la barda norte entre Trelew y Rawson o los que observamos en la Foto Nº IV.1.2.h. correspondiente a un bajo ubicado en la zona periurbana de Rawson en el sector norte de la ciudad.

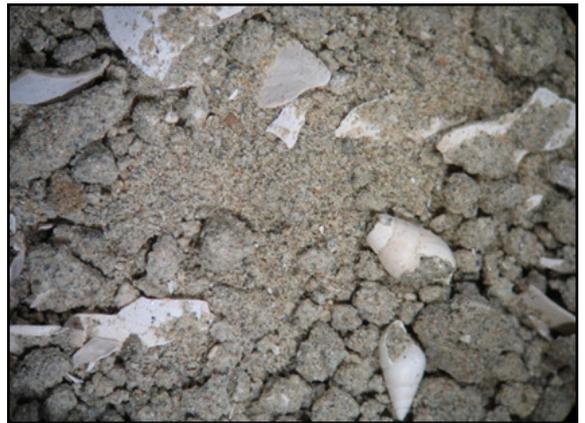
Foto Nº IV.1.2.i: Detalle acuífero Pozo Nº 19 próximo a Rawson. Presencia de fósiles marinos -moluscos-.

En este pozo se detectó la existencia de fósiles marinos como lo podemos apreciar en la Foto Nº IV.1.2.i. tomada en el laboratorio con lupa.

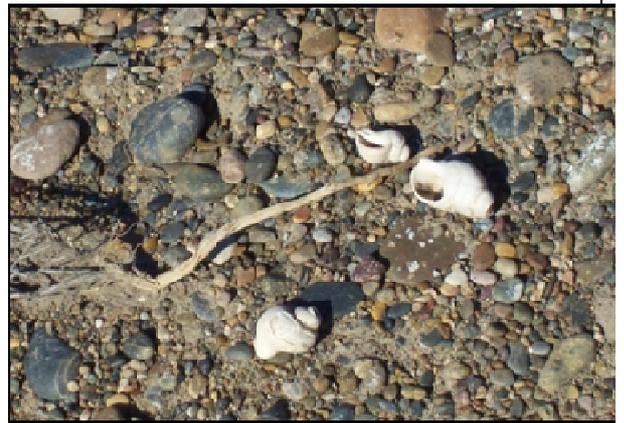
Foto Nº IV.1.2.j: Gravas arenosas con fósiles perteneciente al cordón litoral del área del proyecto.

En la zona del proyecto, donde se construyeron las lagunas de tratamiento para contener a los efluentes de Playa Unión y en el área adyacente destinada a forestación se encontró este tipo de depósito, el que podemos observar en la Foto Nº IV.1.2.j.

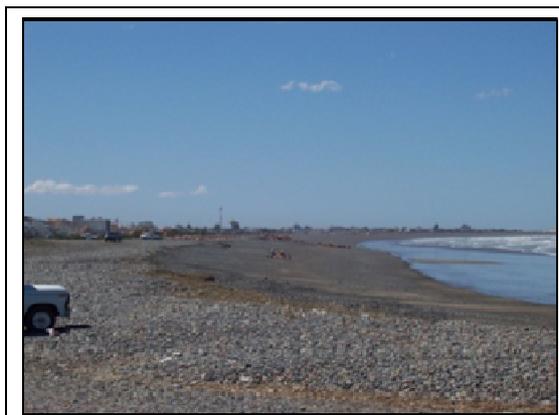
Foto N° IV.1.2.k: Playa alta en el área próxima al espigón corto de Playa Unión.

En la Foto N° IV.1.2.k. podemos observar un sector de la playa próximo al espigón corto donde la acumulación de grava gruesa arenosa es muy notable.

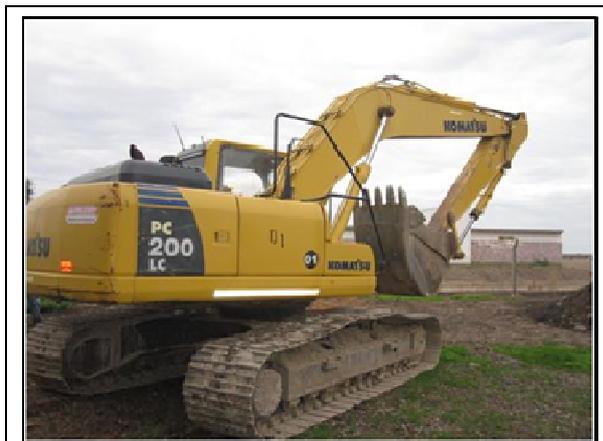
Foto N°: IV.1.2.l: Retroexcavadora Komatsu

Asimismo, para cubrir una mayor superficie de reconocimiento del área específica del proyecto se ejecutaron once pozos de exploración - trincheras- utilizando una retroexcavadora de gran porte marca Komatsu PC 200 LC. Unos se concretaron a lo largo de las líneas de impulsión y los otros en las áreas destinadas a la construcción de las lagunas de tratamiento y forestación respectivamente.

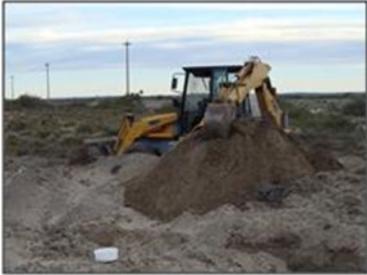
0,00 a 0,10	Arena fina	
0,10 a 0,20	Grava fina a mediana arenosa con presencia de conchillas dispersas.	
0,20 a 0,65	Arena fina conteniendo capas de arena volcánica.	
0,65 a 0,85	Grava arenosa fina a mediana	
0,85 a 1,40	Arena fina	
1,40 a 3,30	Arena fina a mediana a -3,12m agua } Acuífero	
Continúa		
Observaciones: El pozo se construyó en una depresión del terreno por lo que al perfil descrito corresponde agregarle una cobertura de aproximadamente 1m de gravas arenosas, más unos 0,10m de cobertura de suelo limo arenoso.

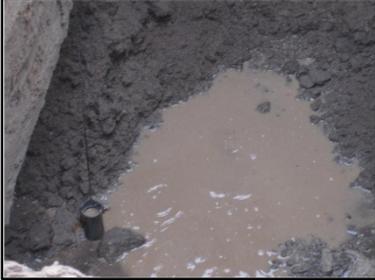
Profundidad (m)	Características litológicas	
0,00 a 0,40	Relleno

0,40 a 1,60	Limo arcillo arenoso marrón claro	
1,60 a 3,50	Arena fina algo arcillo-limosa, muy húmeda en profundidad más arenosa	
3,50 a 3,70	Arena con arena volcánica, con agua	
Continúa	NE: -3,65 (nivel de alumbramiento) } Acuífero	
Observaciones: El pozo se construyó en el predio de la planta de tratamiento de Rawson donde se instalará la planta de bombeo. La zona húmeda y la saturada inferior favorecieron y provocaron el desmoronamiento de las paredes laterales, situación que impidió continuar la profundización del pozo. NE: -3,65 (nivel de alumbramiento), se muestreo para análisis fisicoquímico.

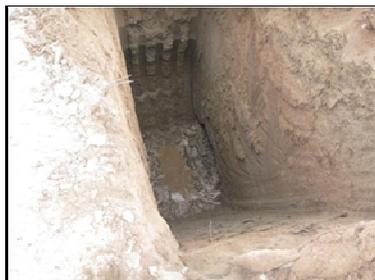
Profundidad (m)	Características litológicas	
0,00 a 1,90	Arcilla algo limosa marrón

1,90 a 3,20	Arena fina suelta	
3,20 a 4,30	Arena fina gris con arena volcánica algo arcillosa. Agua	
Continúa	NE: -4,20 (nivel de alumbramiento) } Acuífero	
Observaciones: Por encima del nivel arenoso las paredes tienen sustentación, por debajo tienden a desmoronarse, lo que impidió continuar profundizando. NE: -4,20 (alumbramiento), se muestreo para análisis fisicoquímico.

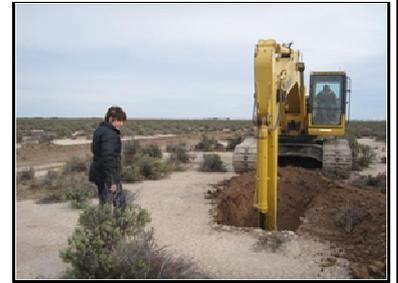
Profundidad (m)	Características litológicas
0,00 a 1,45	Arcilla algo limosa marrón
1,45 a 4,00	Arena fina amarillenta suelta con arena volcánica dispersa
4,00 a 5,50	Arena fina estratificada con arcilla presencia de fósiles triturados y partidos mayores a 1cm. Muy húmeda. Posible acuífero.
Continúa	No se alumbró agua.
Observaciones: Por encima del nivel arenoso las paredes tienen sustentación, al perder sustentación comenzó a desmoronarse, lo que impidió continuar profundizando.

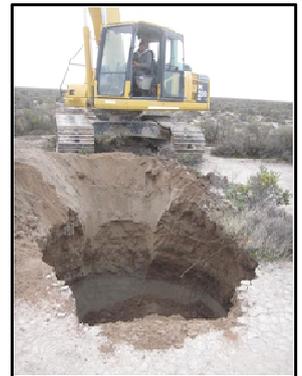
Profundidad (m)	Características litológicas
0,00 a 1,26	Arcilla algo limosa plástica marrón
1,26 a 3,30	Arena fina gris algo limosa.
3,30 a 5,50	Arena amarillenta con impregnaciones color ocre posiblemente hidróxidos de hierro. Con presencia de fósiles marinos triturados. Muy húmeda.
Continúa	No se alumbró agua.
Observaciones: Por encima del nivel arenoso las paredes tienen sustentación, por debajo al perder sustentación comenzó a desmoronarse, lo que impidió continuar profundizando.

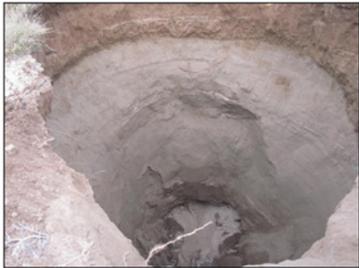
Profundidad (m)	Características litológicas	
0,00 a 1,30	Arcilla algo limo-arenosa marrón

1,30 a 4,80	Arena fina limpia, con horizontes de arena volcánica.	
4,80 a 5,30	Arena fina con arena volcánica interestratificada. Agua. } Acuífero	
Continúa	NE: -4,85 (nivel de alumbramiento)	
<p>Observaciones: Es de hacer notar que si bien la parte superior del terreno natural está formada por materiales de baja permeabilidad lo que le otorga protección a la infiltración de aguas, superada esa capa los materiales que se encuentran por encima del acuífero son permeables aumentando la vulnerabilidad del mismo a la contaminación vertical. Se obtuvieron muestras de agua para análisis físico-químicos y bacteriológicos.</p>

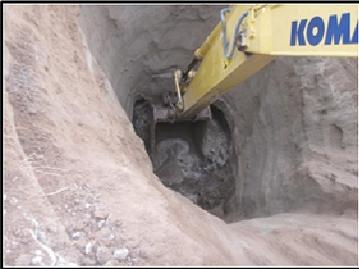
Profundidad (m)	Características litológicas	
0,00 a 1,35	Arcilla algo limo-arenosa marrón

1,35 a 4,90	Arena fina limpia, con horizontes de arena volcánica.	
4,90 a 5,50	Arena fina con arena volcánica interestratificada de 2 a 5cm de espesor. Agua. } Acuífero	
Continúa	NE: -4,95 (nivel de alumbramiento)	
<p>Observaciones: Al igual que el pozo anterior la parte superior del terreno natural esta formada por materiales de baja permeabilidad lo que le otorga protección a la infiltración de aguas, por debajo de esa capa los materiales son permeables aumentando la vulnerabilidad del acuífero a la contaminación vertical. Se obtuvieron muestras de agua para análisis físico-químicos y bacteriológicos.</p>

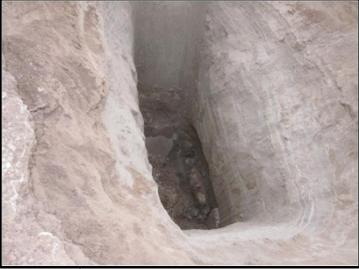
Profundidad (m)	Características litológicas	
0,00 a 1,10	Arcilla algo limo-arenosa marrón

1,10 a 4,90	Arena fina algo limosa, con horizontes de arena volcánica.	
4,90 a 5,50	Ídem con impregnaciones color ocre. Agua. } Acuífero	
Continúa	NE: -4,84 (nivel de alumbramiento)	
<p>Observaciones: Al igual que los dos pozos anteriormente descriptos la parte superior del terreno natural esta formada por materiales de baja permeabilidad lo que le otorga protección a la infiltración de aguas, por debajo de esa capa los materiales son permeables aumentando la vulnerabilidad del acuífero a la contaminación vertical. Se obtuvieron muestras de agua para análisis físico-químicos y bacteriológicos.</p>

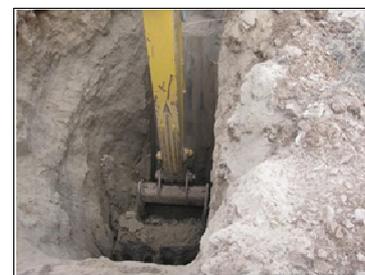
Profundidad (m)	Características litológicas
0,00 a 0,50	Suelo orgánico
0,50 a 4,20	Arena fina, con horizontes de arena volcánica (1 a 3 cm). Abajo agua. } Acuífero
Continúa	NE: -4,00 (nivel de alumbramiento)

Observaciones: En este caso la parte superficial del perfil tiene escasa cobertura de suelo orgánico, continuando en profundidad hasta el nivel acuífero (zona saturada) un manto arenoso; que en la parte inferior (por debajo de los 2,80 m), más húmeda, carece de sustentación y se desmorona. Se obtuvieron muestras de agua para análisis físico-químicos y bacteriológicos.

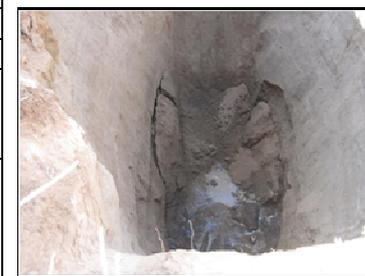
Profundidad (m)	Características litológicas
0,00 a 0,20	Suelo orgánico
0,20 a 0,35	Limo arcillo arenoso marrón
0,35 a 4,20	Arena fina interestratificada con láminas de arena volcánica. Abajo agua } Acuífero
Continúa	NE: -4,10 (nivel de alumbramiento)

Observaciones: Al igual que el pozo anterior la parte superficial del perfil tiene escasa cobertura de suelo orgánico, continuando en profundidad hasta el nivel acuífero (zona saturada) un manto arenoso; que en la parte inferior (por debajo de los -3m), más húmeda, carece de sustentación y se desmorona. Se obtuvieron muestras de agua para análisis físico-químicos y bacteriológicos.

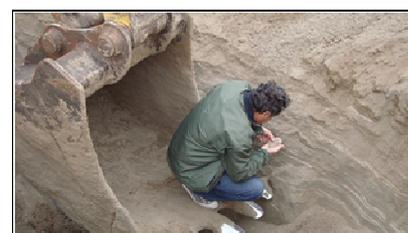
Profundidad (m)	Características litológicas
0,00 a 4,80	Arena fosilífera con horizontes de grava mediana de entre 10cm a 5 cm de espesor. Abajo agua Acuífero
Continúa	NE: -4,60 (nivel de alumbramiento)

Observaciones: La parte superficial del perfil tiene mínima cobertura de suelo orgánico, y tiende a desmoronarse desde los niveles superiores. Se obtuvieron muestras de agua para análisis físico-químicos y bacteriológicos.

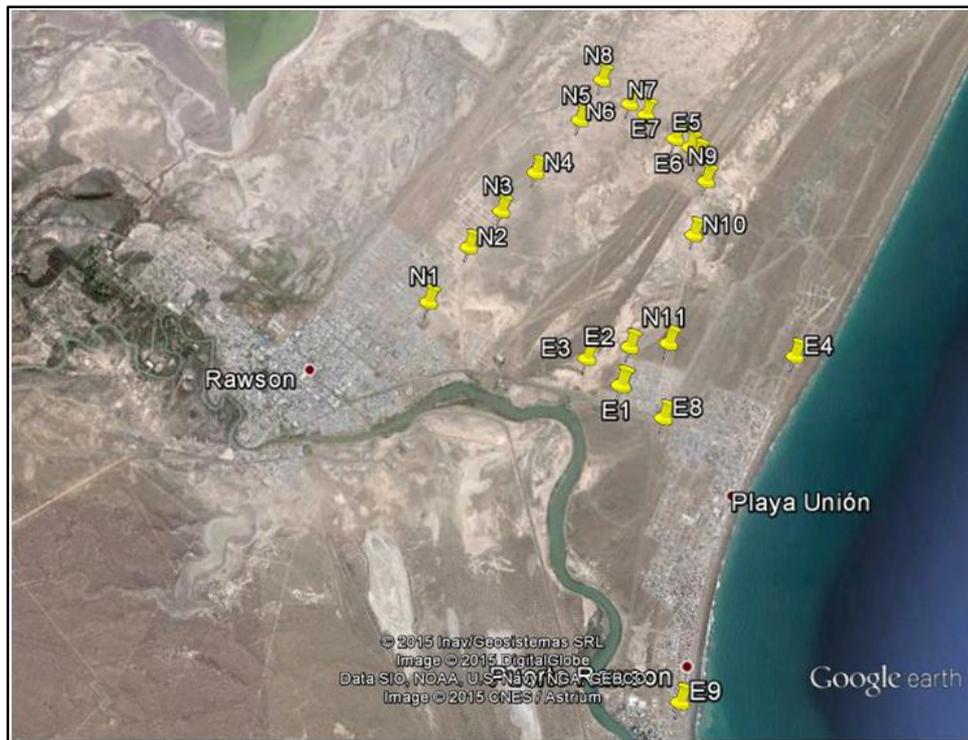
Figura: IV.1.2. A: Ubicación de los pozos utilizados en el estudio

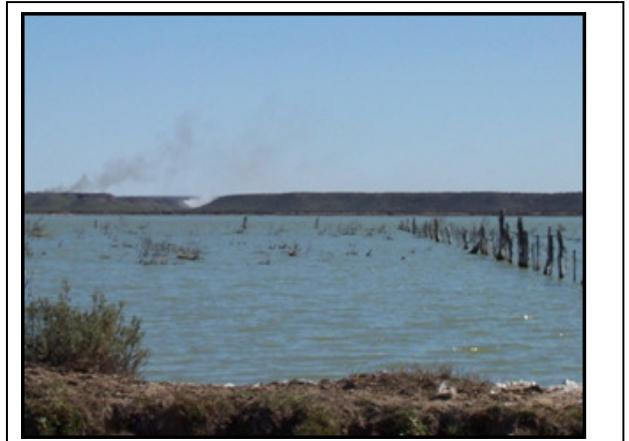
Foto Nº IV.1.3.a:
Terraza norte, zona del basural de Trelew. Laguna negra.

El sustrato está conformado por las sedimentitas -cineritas- de la Fm. Patagonia, cubierto por gravas arenosas reelaboradas y dispuestas en forma mantiforme, también en cordones y lomadas.

Representan los límites actuales del valle como unidad geomorfológica mayor.

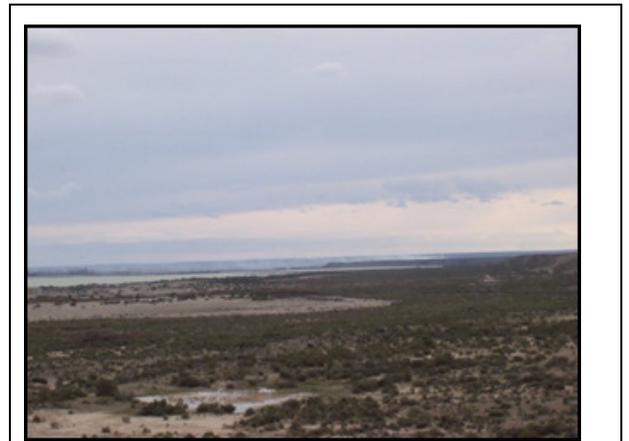
Foto Nº IV.1.3.b: Zona de faldeo norte, vista hacia Trelew. Laguna.

Configuran depósitos aluviales transicionales hacia los depósitos de la planicie aluvial -Fotos Nº IV.1.3.a.yb.-, conformados por materiales predominantemente pelíticos con arenas finas.

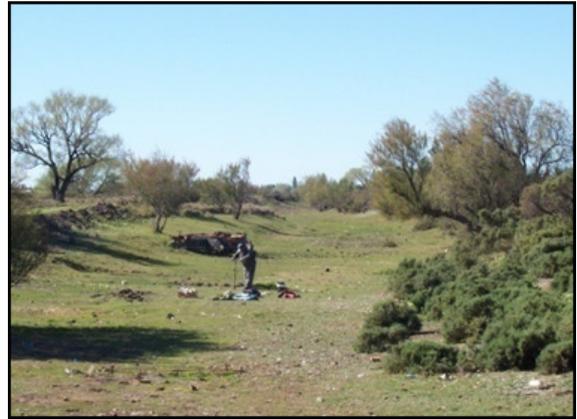
Foto N° IV.1.3.c: Paleocauce, valle inferior del río Chubut.

Representan los depósitos de la llanura aluvial moderna, conformados principalmente por materiales pelíticos, con alternancia de horizontes arenosos finos a medianos. Estos depósitos tienen impuestos relieves deprimidos con geoformas características similares a cintas curvas o medialunas, correspondientes a tramos de paleocauces -Foto N° IV.1.3.c.- y meandros abandonados; y contienen al cauce actual del río. Las geoformas eólicas menores también están presentes, formando típicos montículos a sotavento de la vegetación arbustiva.

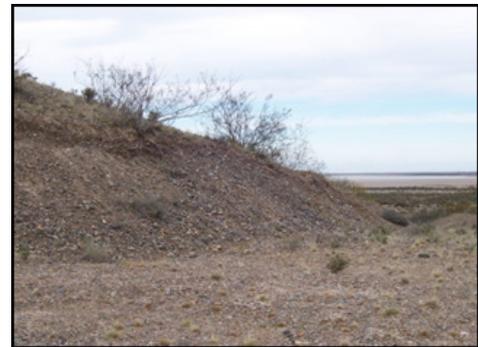
Foto N° IV.1.3.d: Zona de faldeo. Vista hacia "El Salitral" en Rawson.

Son depósitos también conocidos como de faldeo, donde encontramos conos aluviales, algunos aislados y otros coalescentes, taludes de bajada - Foto N° IV.1.3.d.-, pequeños valles, otras geoformas menores de transición entre las terrazas y la planicie aluvial, que se observa a la derecha de la foto.

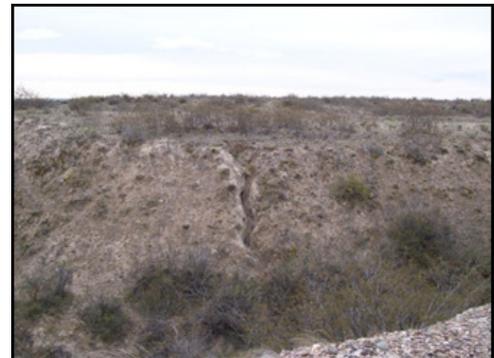
Foto N° IV.1.3.e: Cárcava en el borde de la terraza Zona de lagunas de estabilización.

En ésta área de transición es donde mejor se puede apreciar la actividad erosiva predominante, que es la provocada por la escorrentía superficial, particularmente cuando la lluvia se produce con gran intensidad y en corto lapso, generándose cárcavas por erosión retrocedente como la que se aprecia en la Foto N° IV.1.3.e. en el borde de la terraza.

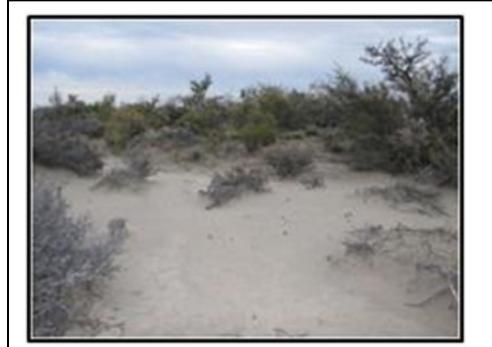
Foto Nº IV.1.3.f: Depósitos eólicos en la zona destinada a las lagunas de tratamiento.

Este canal reviste particular importancia para la zona de ubicación de la laguna de efluentes y el área de forestación del proyecto, ya que impide la fluencia de torrentes hacia las mismas, minimizándose así este tipo de riesgo producido por las aguas que escurren desde terraza norte. Las geoformas dominantes están representadas -Figura Nº IV.1.3.A- y consisten en depósitos de gravas arenosas correspondientes a paleocordones litorales inactivos, cubriendo a estos, en algunos sectores, se encuentran depósitos eólicos -arenas finas-, formando médanos.

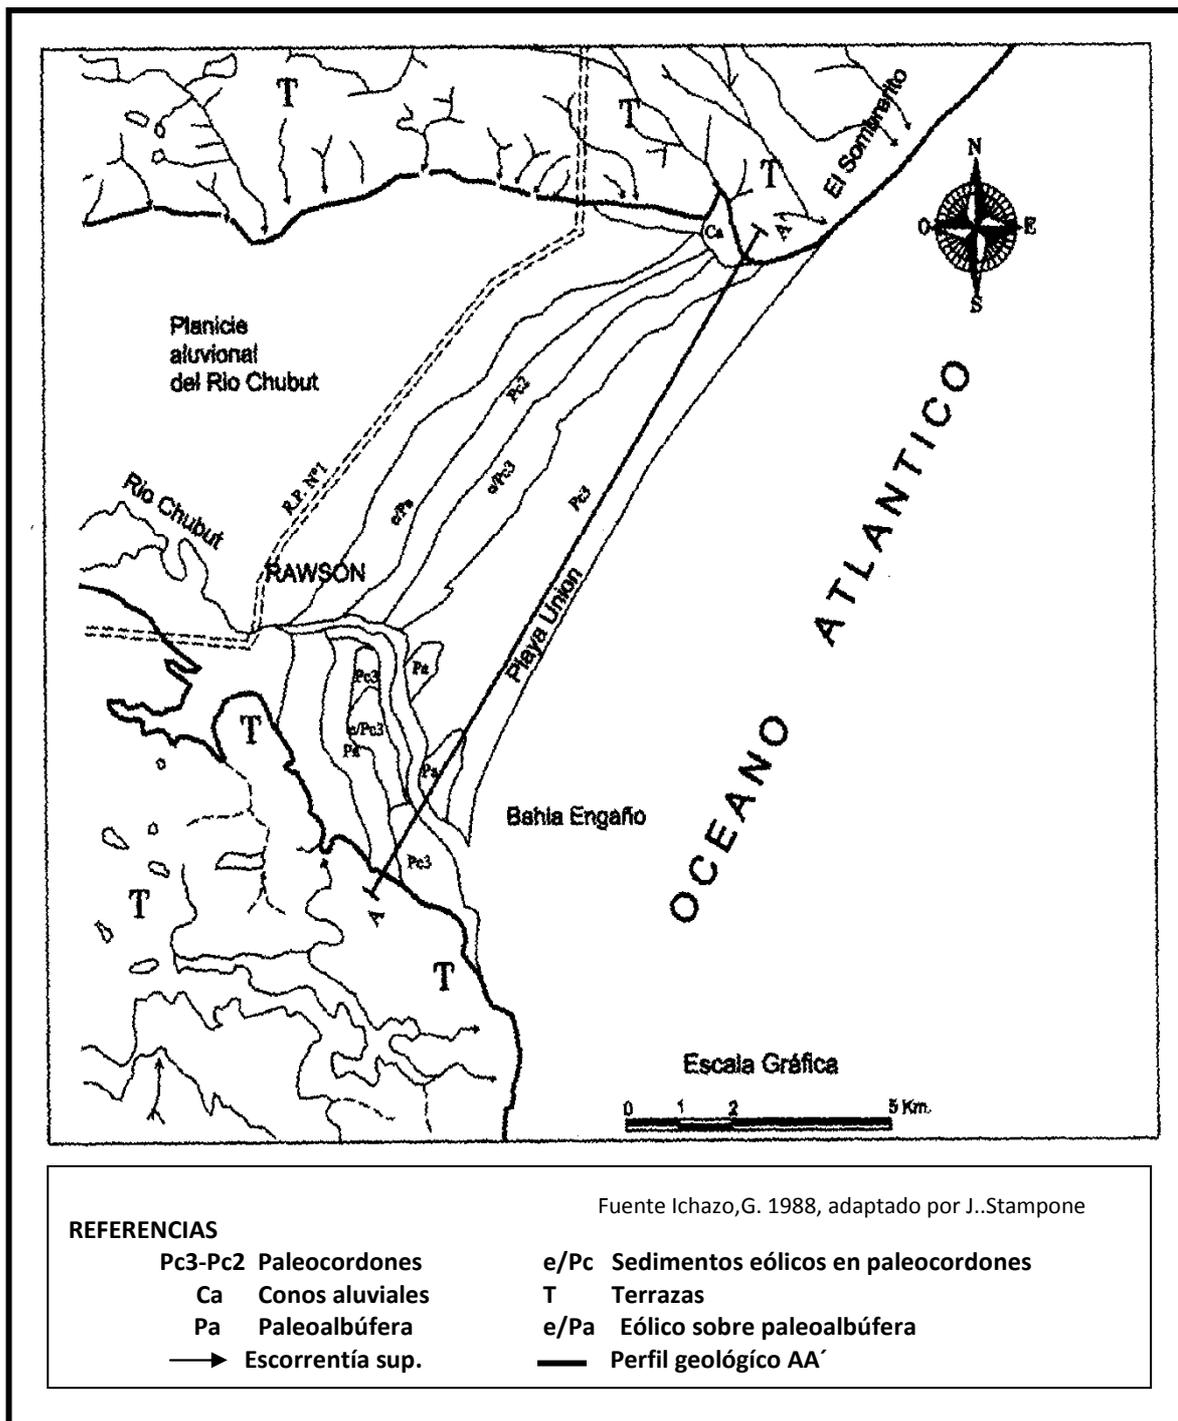
Figura IV.1.3.A: Mapa geomorfológico

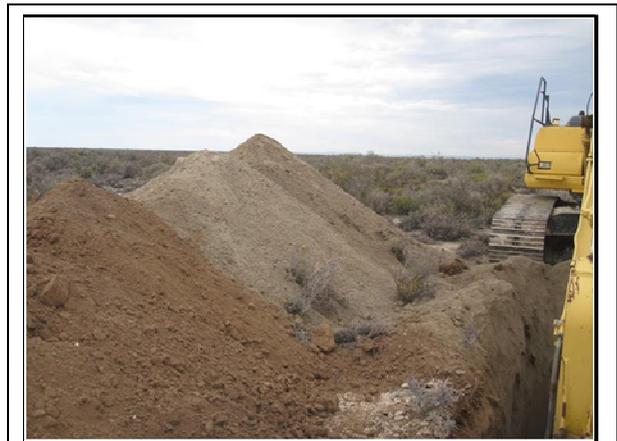
Foto N° IV.1.3.f: Área de lagunas de tratamiento, construcción pozo de exploración.

En la foto N° IV.1.3.f., podemos ver la construcción del pozo exploración N6 ubicado en el lugar destinado a la laguna de tratamiento de efluentes, donde observan los materiales extraídos y descritos precedentemente.

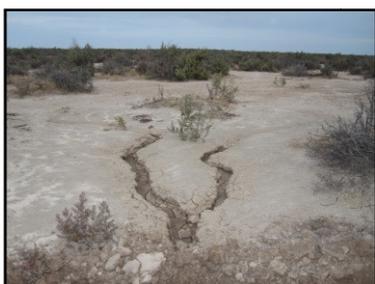
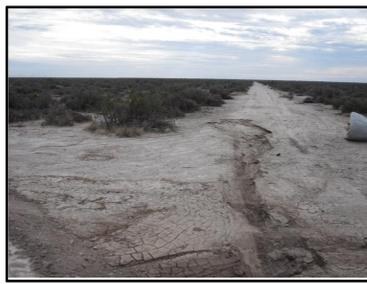
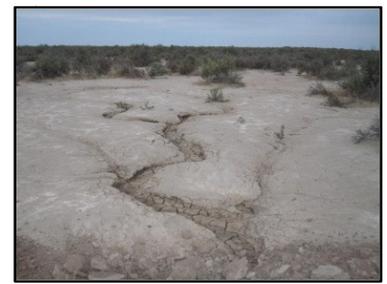
Fotos N° IV.1.3.g, h, i: Esguerrimiento superficial

Tanto en el área destinada a riego como en la prevista para la laguna no se han encontrado evidencias muy notables de circulación de aguas superficiales encauzadas que impliquen riesgos importantes de torrencialidad manifiesta, ver fotos IV.1.3.h,i,g.

No obstante en la zona donde se prevé forestar y construir las lagunas de efluentes se han encontrado líneas de circulación preferencial de las aguas superficiales, que no llegan a formar canalizaciones significativas que impliquen riesgo notable de erosión hídrica; pero que se deberán tener en consideración, dado que en la zona si bien no se distingue una red bien integrada de drenaje, el esguerrimiento superficial existe y en circunstancias de intensas precipitaciones, factibles de ocurrir en un clima árido como el nuestro, donde si bien las precipitaciones medias son escasas suelen ocurrir en

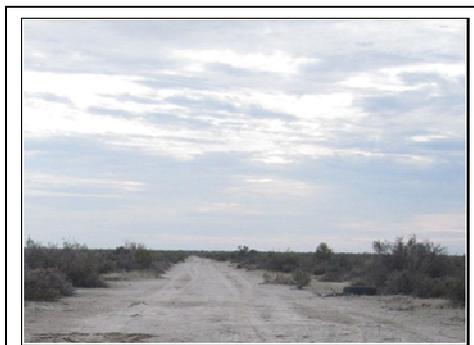
Foto Nº IV.1.4.a: Efecto de la construcción de caminos en el área del proyecto.

f- El hombre: que puede modificar profundamente los suelos -Foto Nº IV.1.4.a.-, en la zona del proyecto la actividad minera, el desarrollo de la urbanización y la construcción de caminos han tenido incidencia significativa en los suelos del área del proyecto modificando totalmente su capacidad de uso, al grado tal como ocurre en el primer caso desaparecer completamente la superficie edáfica, en el segundo, desde el punto de vista de la cobertura vegetal, solamente se utilizan pequeñas áreas para espacios verdes públicos y parquizaciones privadas, y en el tercer caso desaparece la cobertura vegetal.

En nuestro caso tanto las obras de construcción los acueductos, como de las lagunas de tratamiento y de las áreas bajo riego, de distintas maneras y magnitud afectarán a los suelos del área. En el primer caso será de muy reducida magnitud e intensidad, mientras que en el segundo la magnitud es más significativa y la intensidad elevada, y en el tercer caso si bien tanto la magnitud y la intensidad son elevadas, el impacto es positivo.

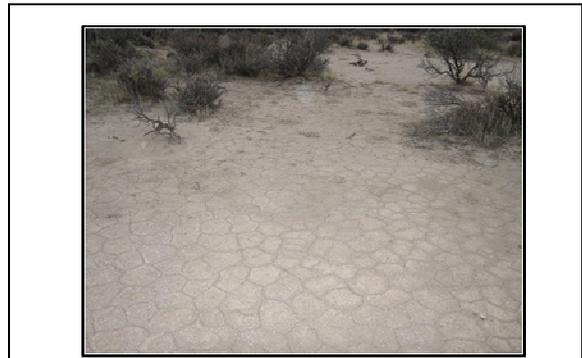
Foto IV.1.4.b: Suelos arcillosos con presencia de diaclasas no tectónicas “grietas de desecación”. Área de riego.

En general, resultan difíciles de trabajar por su elevada plasticidad cuando están húmedos y por su alta compactación cuando están secos.

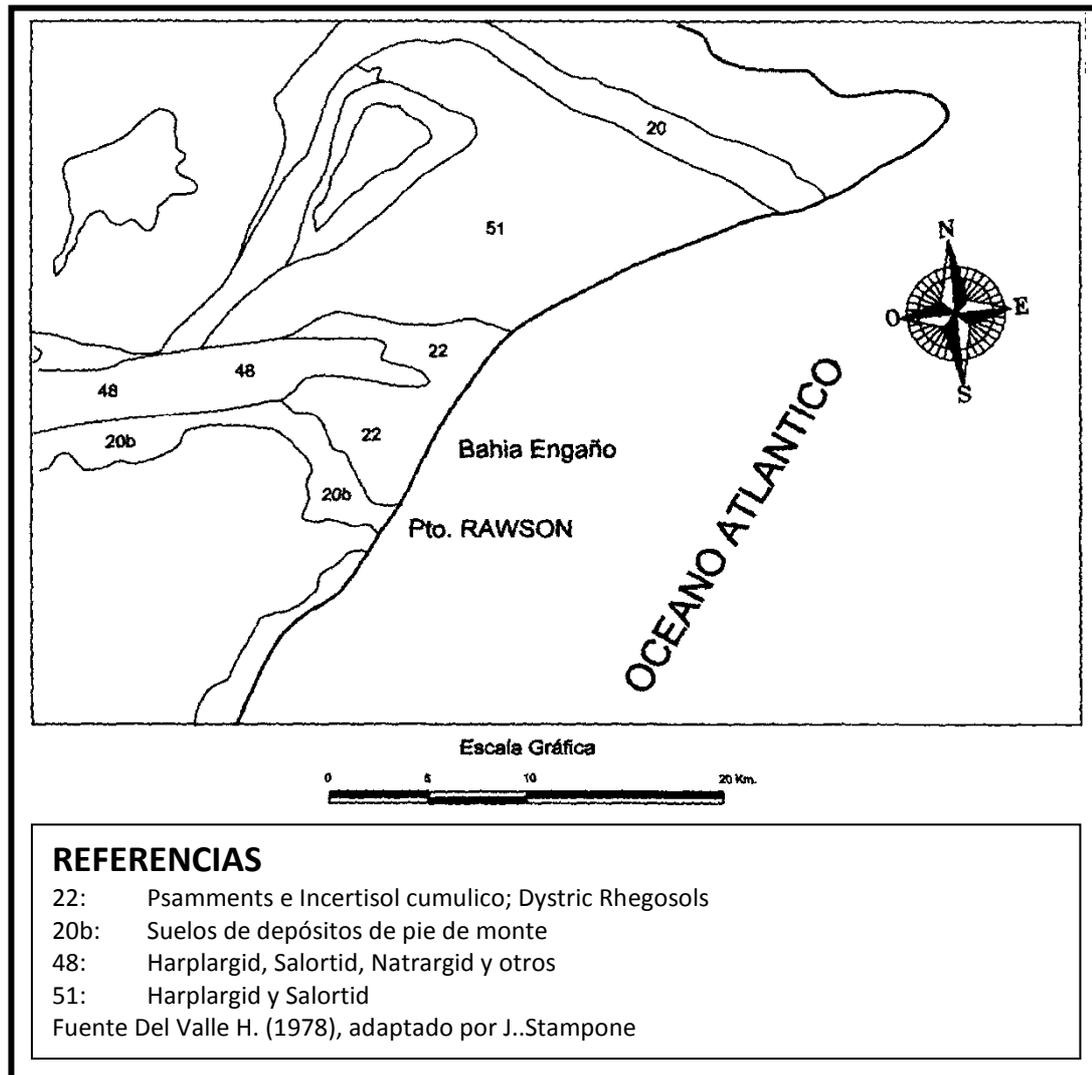
Figura Nº IV.1.4.A: Mapa de suelos

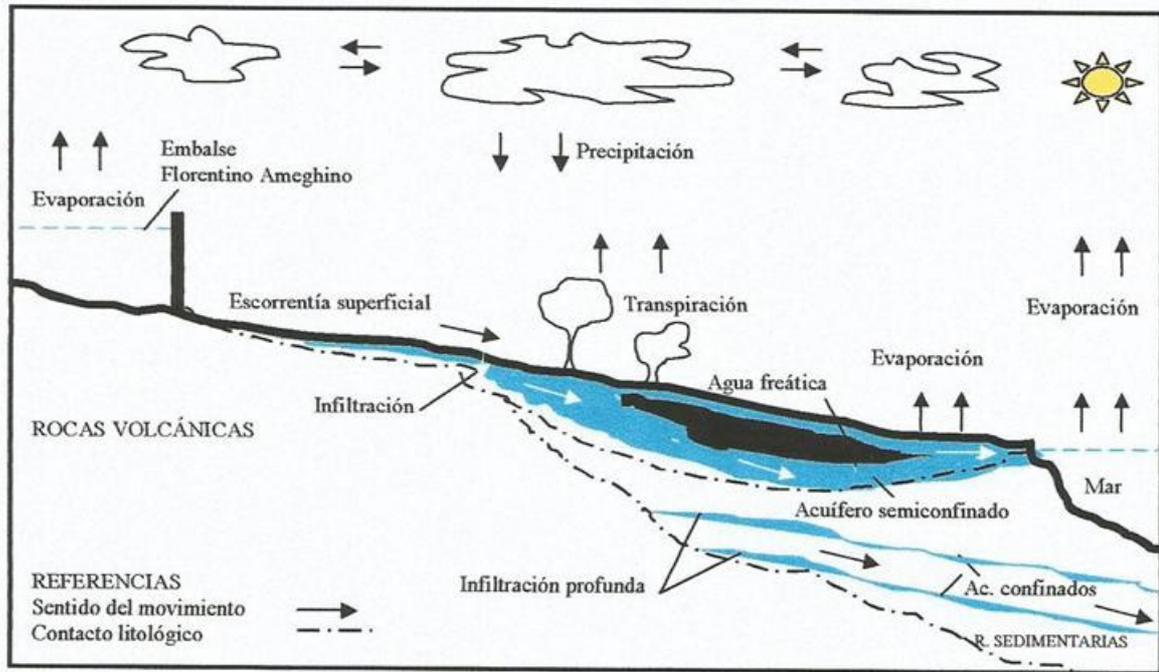
Figura IV.1.5.A: Modelo conceptual hidrológico
Corte esquemático longitudinal en el curso inferior del río Chubut (Stampone, J. 2003)

la ciudad de Trelew. Anteriormente esta zona se correspondía con un área de descarga natural, pero a partir de la saturación permanente de las lagunas las mismas recargan al sistema en toda época (Stampone, J. et al. 1995).

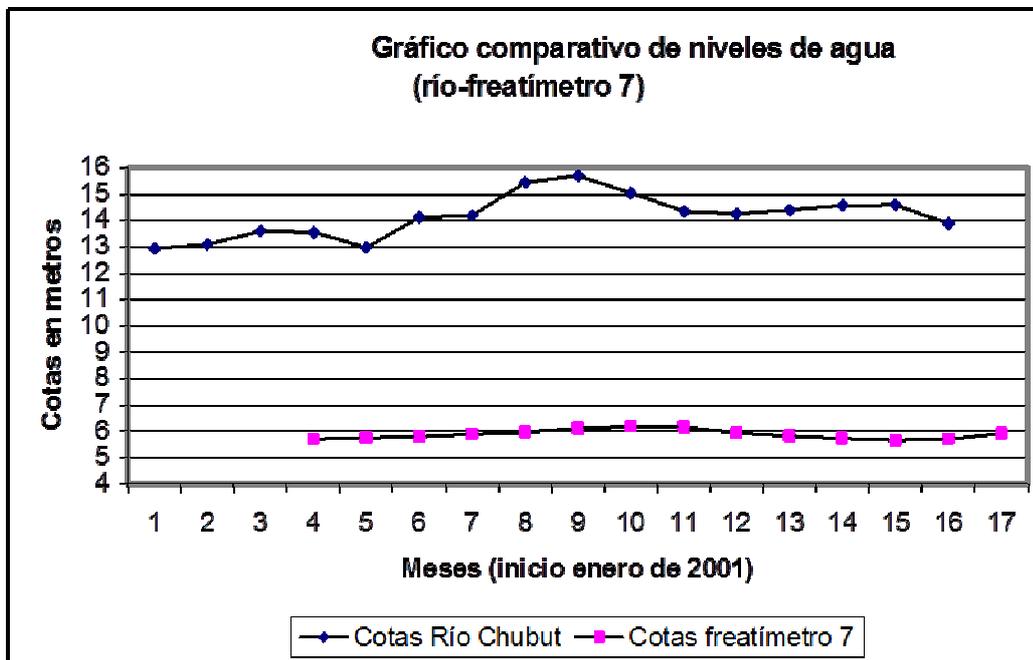
Figura IV.1.5.B: Gráfico comparativo de niveles de agua

En el mismo se han representado las cotas del río durante el año 2001, que fue el año en que se produjo una erogación extraordinaria en el Dique Ameghino, y los niveles freáticos de un pozo ubicado a 500m del río Chubut.

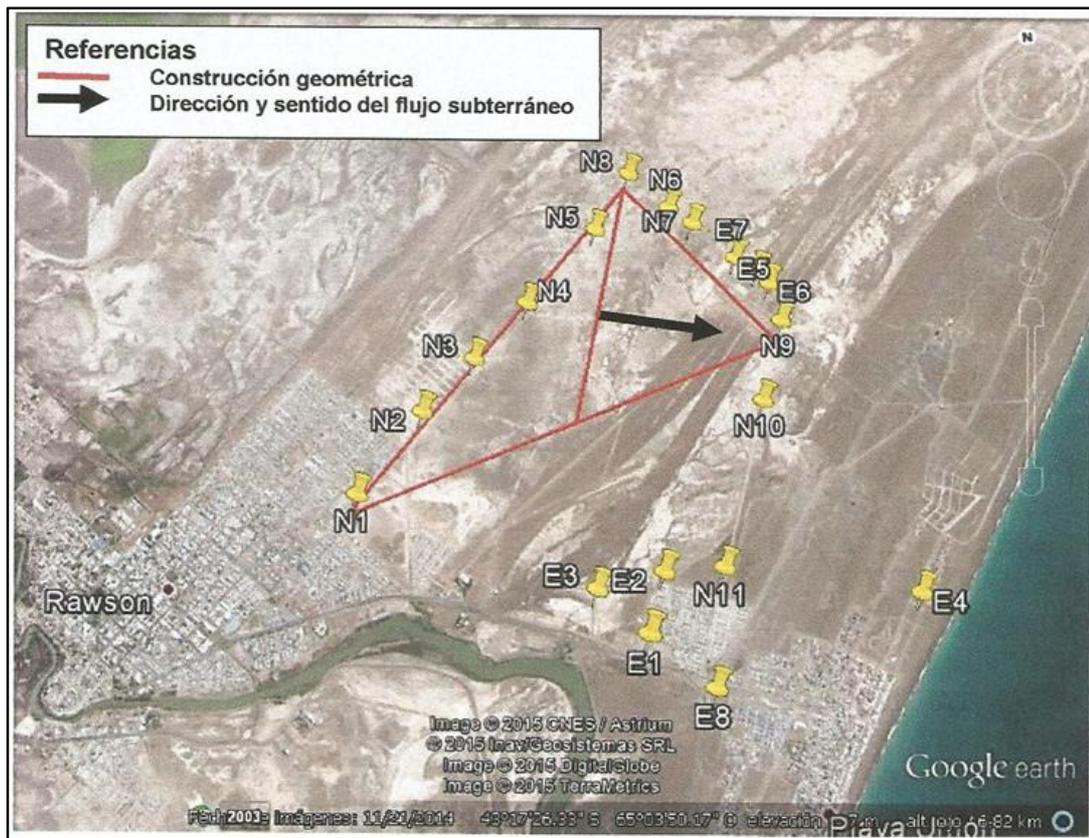
Figura IV.1.5.C: Dirección y sentido del flujo subterráneo

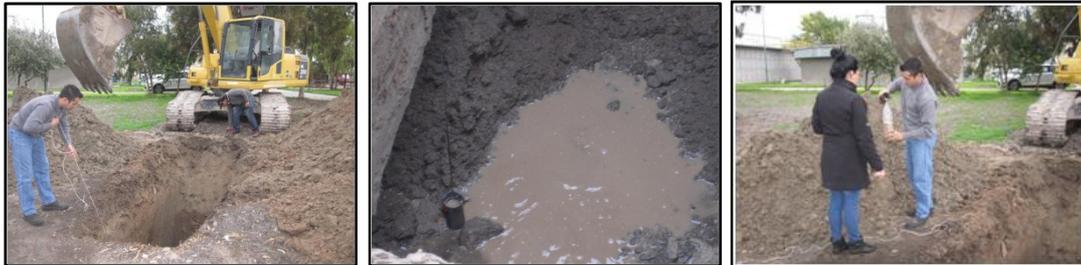
Foto IV.1.5.a: Secuencia fotográfica de toma y envasado de muestras de agua

En el área del proyecto no se han encontrado pozos destinados al aprovechamiento del agua subterránea, por lo que la información disponible sobre la calidad del agua freática se ha obtenido de los pozos de exploración construidos durante la ejecución del presente estudio -Foto IV.1.5.a-; los valores están representados en la Tabla Nº IV.1.5.VII.
