Ref: Informe N°10 –Informe final
Didymo cierre de temporada.

**INFORME N°10/15- DPA- DELEGACIÓN TREVILIN
MFC**

Gobierno del Chubut

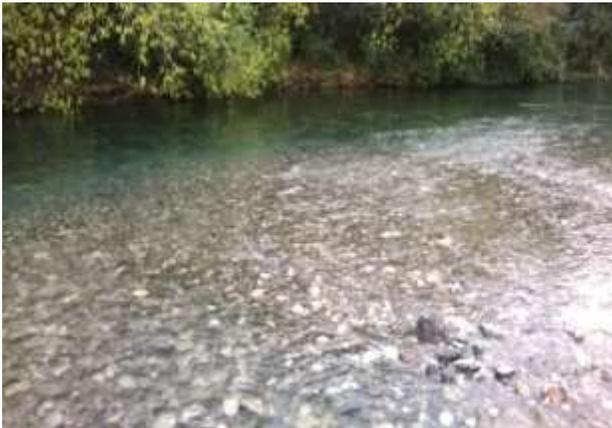
FOTO N°1 RÍO EPUYÉN MAYO 2014 **FOTO N°2 DICIEMBRE 2014**

En Diciembre del 2014 en el Río Epuyén se observó una floración de aproximadamente 100mts de largo que no cubría todo el lecho del río y en Abril del 2015, hacia el cierre de la campaña, se tomaron nuevas muestras del mismo sitio y se pudo observar que la floración ya abarcaba todo el ancho del río y más de 100 mts. de largo. Algo similar sucedió en el Río Pampa (localidad de Aldea Atilio Viglione), que en el muestreo del mes de Diciembre no se detectó pero si en los realizados en el mes Marzo de 2015.

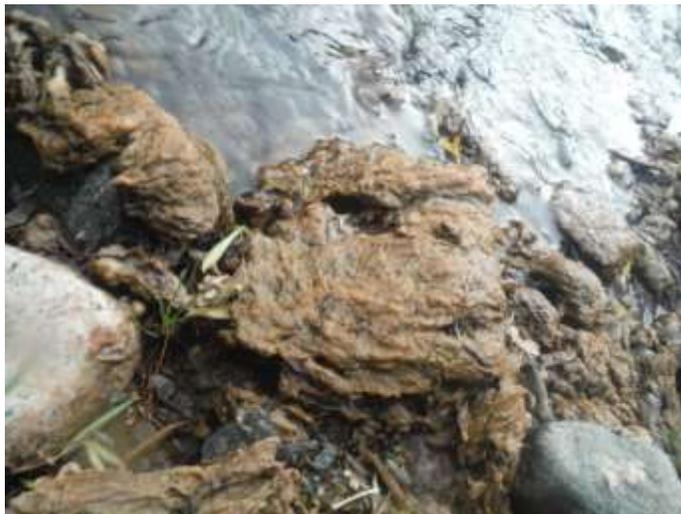
FOTO N° 3 RÍO EPUYÉN ABRIL 2015

FLORACIÓN DE DIDYMO

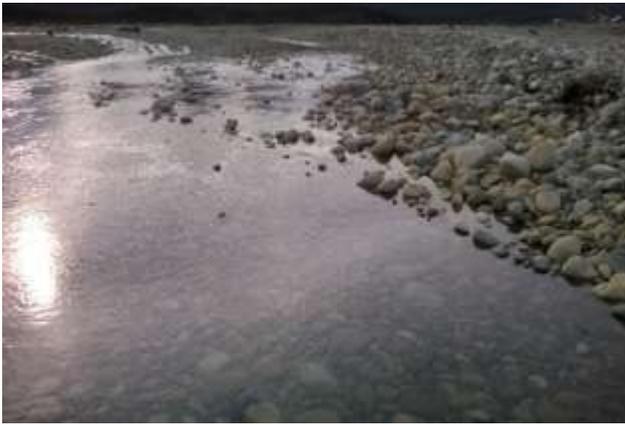
FOTO N°4 RÍO PAMPA ALDEA MAYO 2014

Es importante resaltar el comportamiento del alga en el Río Pampa, (localidad de Aldea Atilio Viglione). En este sitio se detectó por primera vez en el año 2011, reiterándose muestreos en los años 2012, 2013 y 2014, curiosamente arrojando resultados de las muestras negativos. Recién en Marzo del 2015 nuevamente se detecta la presencia del Alga en dicho río. Por lo tanto se recomienda realizar un monitoreo continuo del comportamiento de Didymo en este ambiente, ya que es fluctuante. Para ello es necesario también realizar muestreos de calidad de agua para determinar qué factores ambientales influyen en este comportamiento, en qué estación del año es detectada, análisis físico/químicos que facilitan o dificultan el crecimiento poblacional y qué asociaciones algales se pueden vincular a su proliferación.

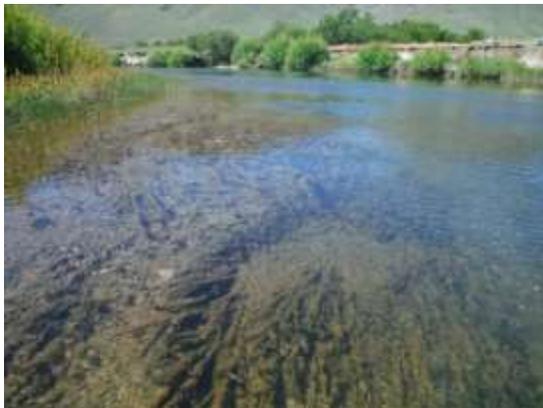
FOTO N°6 RÍO CHUBUT DICIEMBRE 2014
CUSHAMEN

Otro comportamiento de Diydmo dentro de un mismo río es el que se presentó en la Cuenca del Río Chubut, se observaron floraciones de gran tamaño desde el paralelo 42° (límite con la Provincia de Río Negro) hasta la localidad de Fofocahuel, quedando libre del Alga la cuenca baja del río, a partir de Piedra Parada. Dichas floraciones son estacionales y su período de gran expansión es en los meses de Noviembre- Diciembre, muestreos realizados en el 2014.

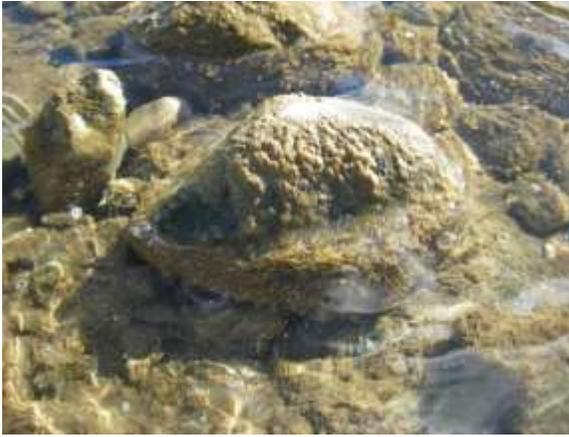
FOTO N° 8 RÍO AZUL DICIEMBRE 2013

Durante los muestreos de 2015 (meses de Febrero a Mayo), se observaron en ciertos sitios, algunos cambios importantes, por ejemplo en los lugares donde se encontraban grandes magnitudes de floraciones algales, (caso del Río Azul en la localidad de Lago Puelo, datos proporcionados por último muestreo realizado en Diciembre del 2013, punto *La pasarela*). En Abril del 2015 en el mismo lugar se constató un descenso macroscópico de la floración.

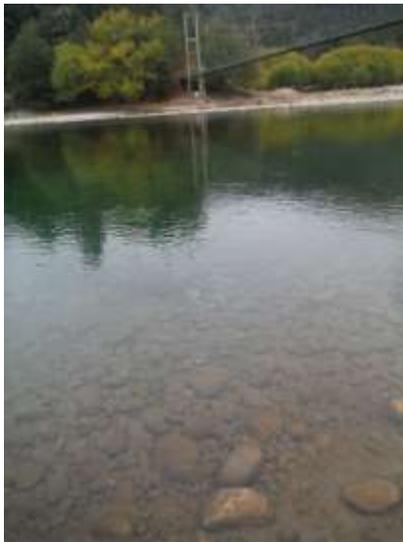
FOTO N°10 RÍO AZUL ABRIL 2015

rocoso del río y se observó después de dos campañas sin monitorear, modificaciones en su comportamiento.

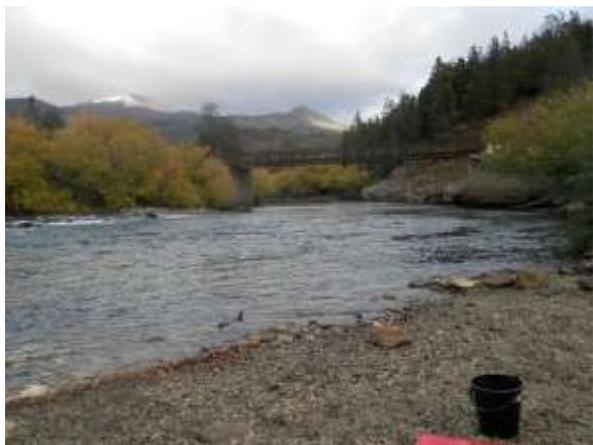
FOTO N°12 RÍO CORCOVADO MAYO 2014

El mismo comportamiento se pudo observar en los Ríos de Corcovado, se detectó presencia en el Punto *Puente Pueblo*, pero en su embocadura (Lago Vinter) y a lo largo de su recorrido antes de llegar al centro urbano no. En esa localidad el Puesto de Bioseguridad se encontraba ubicado al comienzo del camino que dirige al Lago Vinter. Ocurrió lo mismo en el Río Senguer, donde se observó la presencia en la zona baja y media de la cuenca, quedando libre de Didymo la parte alta de la misma. Se sugiere fortalecer los controles y ampliar los puntos de monitoreo.

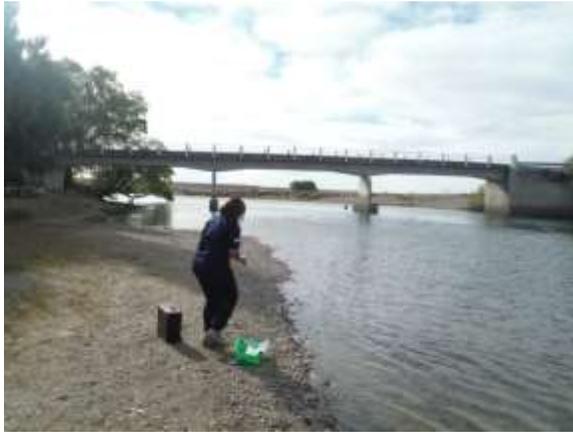
FOTO N°15 RIO SENGUER FACUNDO

En Febrero de 2015, por primera vez se descubre la presencia del alga en el Río Senguer, en la zona media y baja de la cuenca que lleva su nombre, (localidad de Facundo) más precisamente en sitios cercanos a centros urbanos como lo son, *Puente Ruta Nacional N°40* y *Puente Ruta Provincial N°20*. En ambos lugares la presencia del alga resultó escasa pero dejó un registro más de su colonización sobre una nueva cuenca de la provincia.

Se sugiere la instalación de puestos en: **Cuenca alta del Río Senguer, naciente Río Carrileufu- localidad Cholila, Río Nilson- localidad Río Pico, naciente Río Corcovado (Lago Vinter y aledaños), Río Chubut Piedra Parada- localidad Gualjaina, Río Tecka- localidad Tecka.**

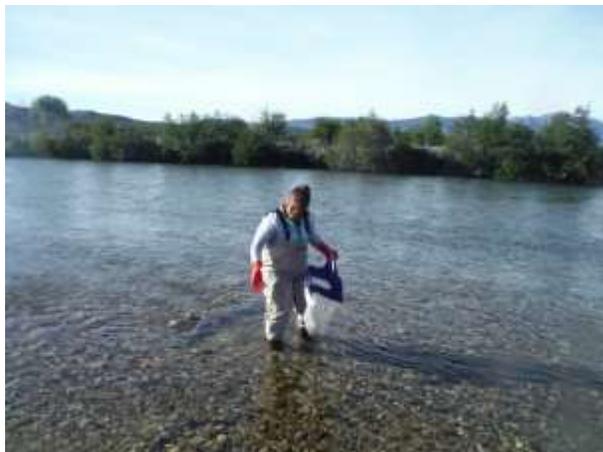
FOTO N° 18 RÍO CARRILEUFU CHOLILA

El Alga *Didymosphenia Geminata* posee una particularidad en cuanto a su dispersión, puede estar presente en varias partes de un río dentro de una misma cuenca. Como ejemplo, se puede mencionar la detección de Didymo en el Río Carrileufu, dentro de la zona alta de la Cuenca del Río Futaleufú. En el mencionado ambiente las floraciones del alga se encuentran aguas abajo del **Puesto de Bioseguridad Móvil de Desinfección**, precisamente en los puntos *Balsa Estancia Los Murmullos y sector frontera con Lago Rivadavia*. Aguas arriba del Puesto no se ha sido detectada (puntos de monitoreo, *Embocadura del Lago Cholila y Corredera el Remanso*), siendo estos, los resultados del último muestreo en Abril del 2015. Tomando como referencia estos registros de campo se concluye que el Puesto de Bioseguridad actúa como una barrera de control sanitario de equipos y embarcaciones.

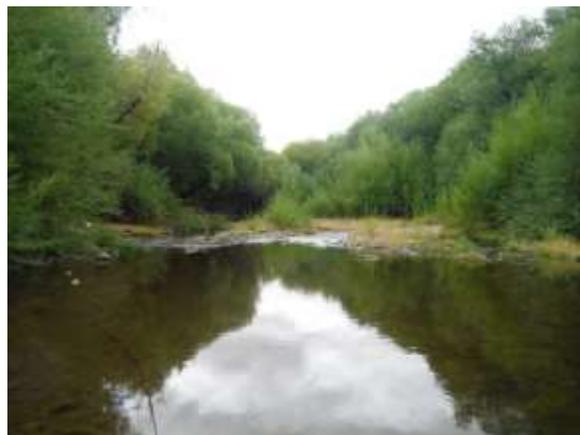
FOTO N°24 RÍO TECKA

En cuanto a los afluentes del Río Chubut, se han tomado muestras de los Ríos Tecka, Gualjaina, Arroyo Pescado y Arroyo Lepa, los resultados obtenidos del laboratorio dieron negativo.
