3.5 ETAPA DE ABANDONO O CIERRE DEL SITIO

4. ANÁLISIS DEL AMBIENTE

4.1 MEDIO FÍSICO

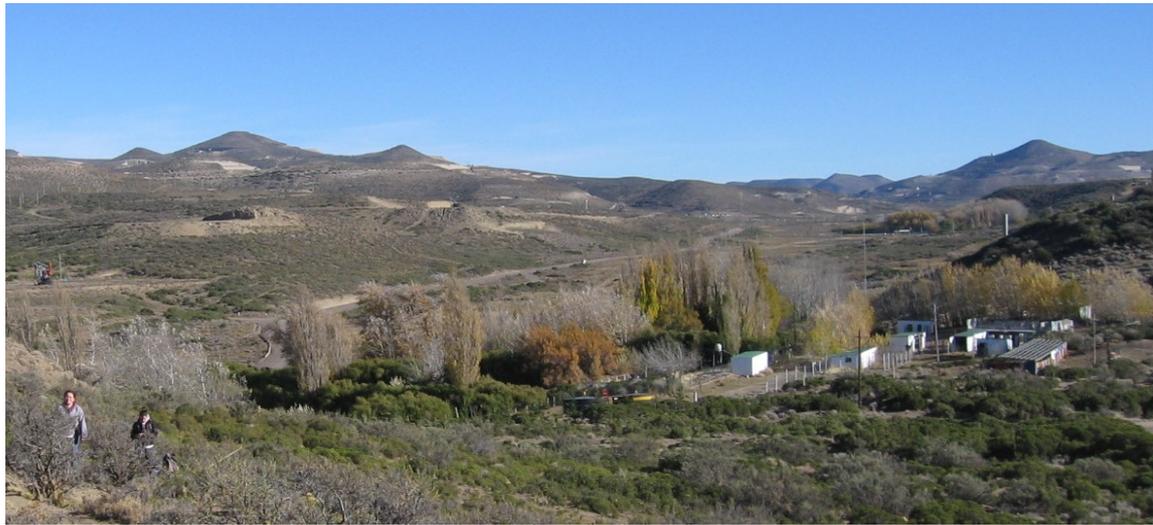
El sitio consta de un predio, en carácter de propiedad, en el que ya existen modificaciones intensas al ambiente, como el desmalezado del terreno y la incorporación de numerosas especies exóticas plantadas, inclusive con la construcción de edificaciones de diversa calidad: desde vivienda hasta galpones y caniles.

Figura 16: Vista general del predio

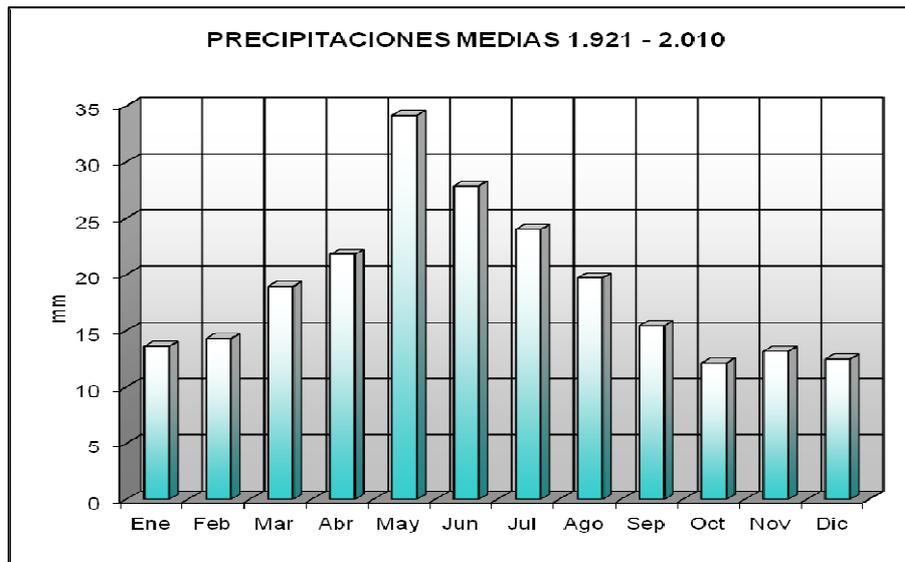
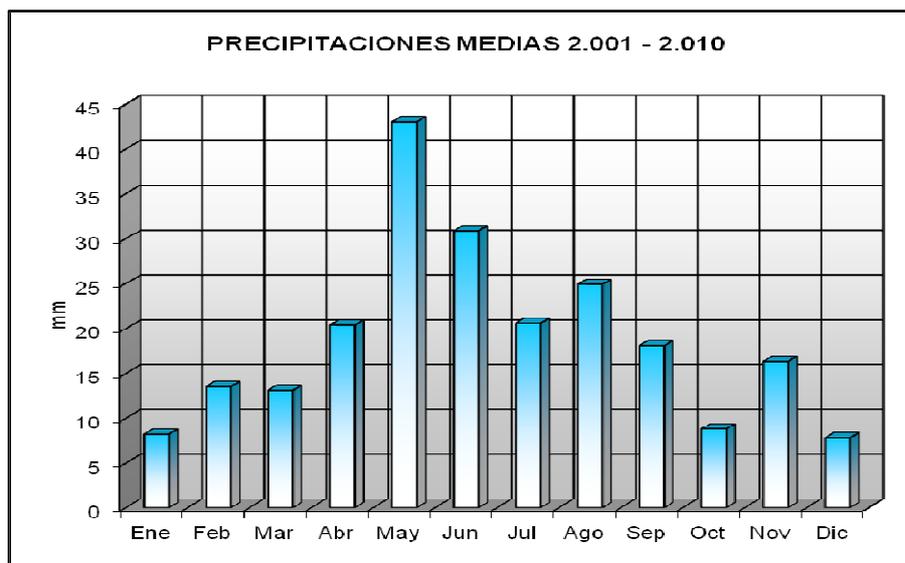
Gráfico 1: Hietogramas modulares 1.921 - 2.010 y 2.001 - 2.010

Comodoro Rivadavia exhibe un diagrama de distribución unimodal de lluvias, con la moda situada sobre una posición finioñoal - invernal; la importancia de estas

De la serie gráfica anterior se desprende que la distribución intranual de lluvias es semejante en los períodos indicados; esta cualidad se reitera en todos los ciclos decenales comprendidos, siempre con moda en el mes de Mayo.

Los extremos están localizados en Mayo (34,13 mm) y Octubre (12,13 mm), con el 14,99 % y 5,33 % del promedio anual respectivamente. Otoño es la estación más húmeda, con el 36,8 % (83,8 mm) del valor modular anual y Primavera la menos húmeda, con el 16,6 % (37,79 mm).

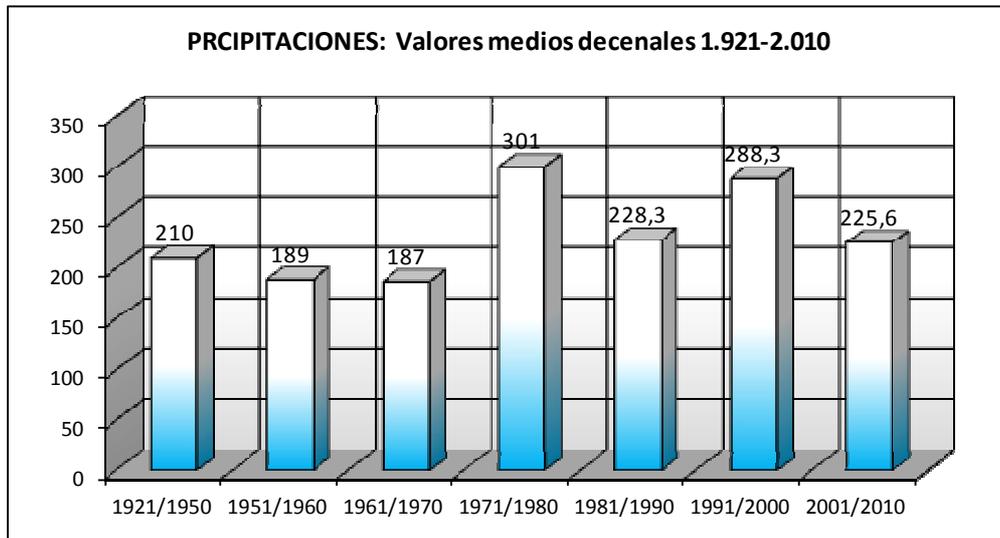
En el gráfico de la página siguiente se muestran las precipitaciones medias por década y se destaca el aumento de lluvias a partir del período referido.

Gráfico 2: Precipitaciones medias decenales (1.921 - 2.010)

Del análisis de cada uno de los hietogramas cuyos valores se expresan en la Tabla 9, se verifica que desde la década 1.971-1.980 se manifiesta un incremento en la pluviosidad, sin que ello implique variación proporcional en la distribución intranual, como se expresa en párrafos anteriores. Aún no se tiene definido si esta variación corresponde a un fenómeno de cambio climático o se trata de una ocurrencia aleatoria.

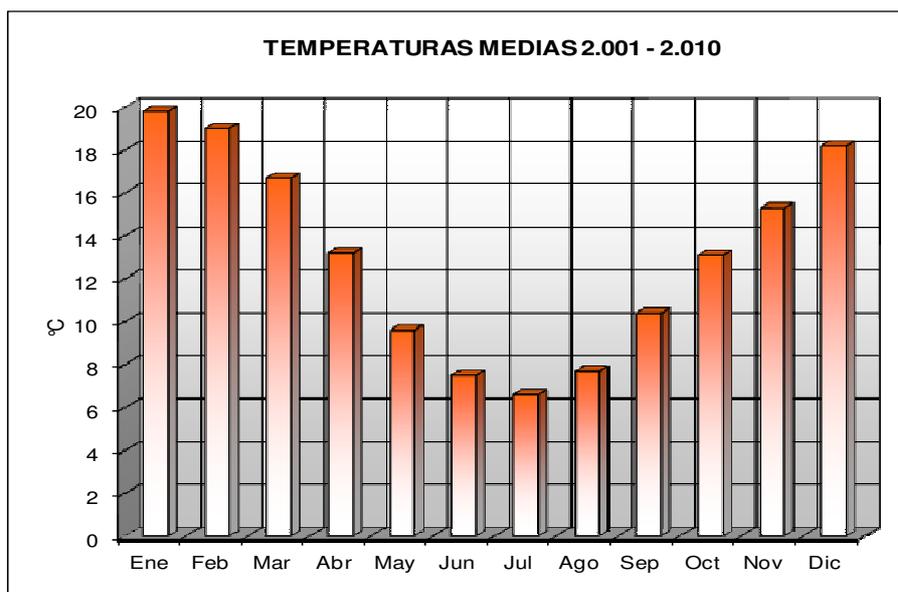
En la región los registros de las temperaturas medias mensuales para el último decenio: 2.001-2.010, muestran variaciones estacionales que se extienden de 6,6°C en Julio, el mes más frío, a 19,8°C en Enero, el más caluroso. Estos valores se muestran en el siguiente gráfico columnar:

Gráfico 3: Temperaturas medias mensuales del período 2.001-2.010

Es en la estación estival cuando se registran temperaturas absolutas por encima de los 30 °C, mientras que durante la estación invernal se observan temperaturas absolutas por debajo de los 0 °C. La temperatura media anual para este decenio fue de 13,09 °C.

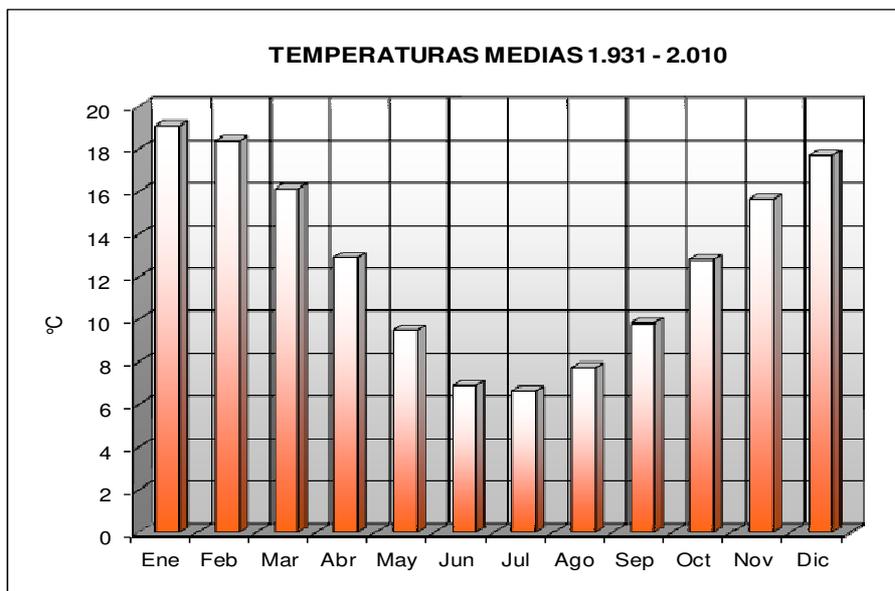
En el Gráfico 4 se muestran los valores medios que se obtienen a partir de los registros de ocho décadas por la estación de referencia.

Gráfico 4: Temperaturas medias mensuales del período 1.931-2.010

Es apreciable la equivalente distribución de las temperaturas medias mensuales entre la última década y la media de 8 períodos, pudiéndose notar un incremento en el registro térmico en las últimas décadas, tal como se indica más adelante.

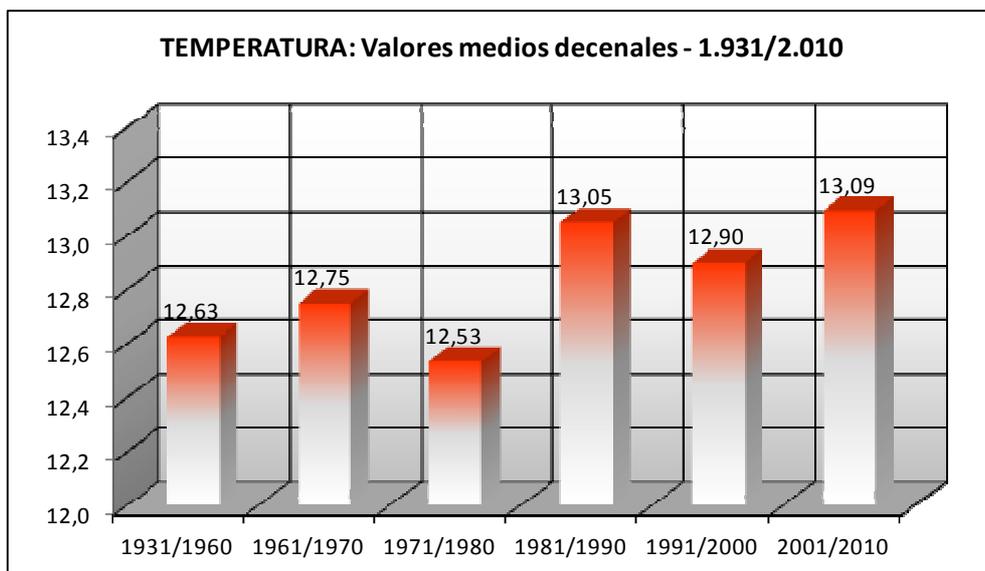
Con la expresión gráfica siguiente se puede observar de manera destacada las mayores temperaturas registradas durante las últimas tres décadas respecto de las cinco anteriores.

Gráfico 5: Temperaturas medias por década (8 décadas)

Se observa que a partir de la década 1.981/1.990 hay un incremento de la temperatura media decenal, siempre mayor a 12,8 °C, tal vez indicativa de una variación climática a tener en cuenta, dado que es persistente y de carácter positivo (Tabla 10).

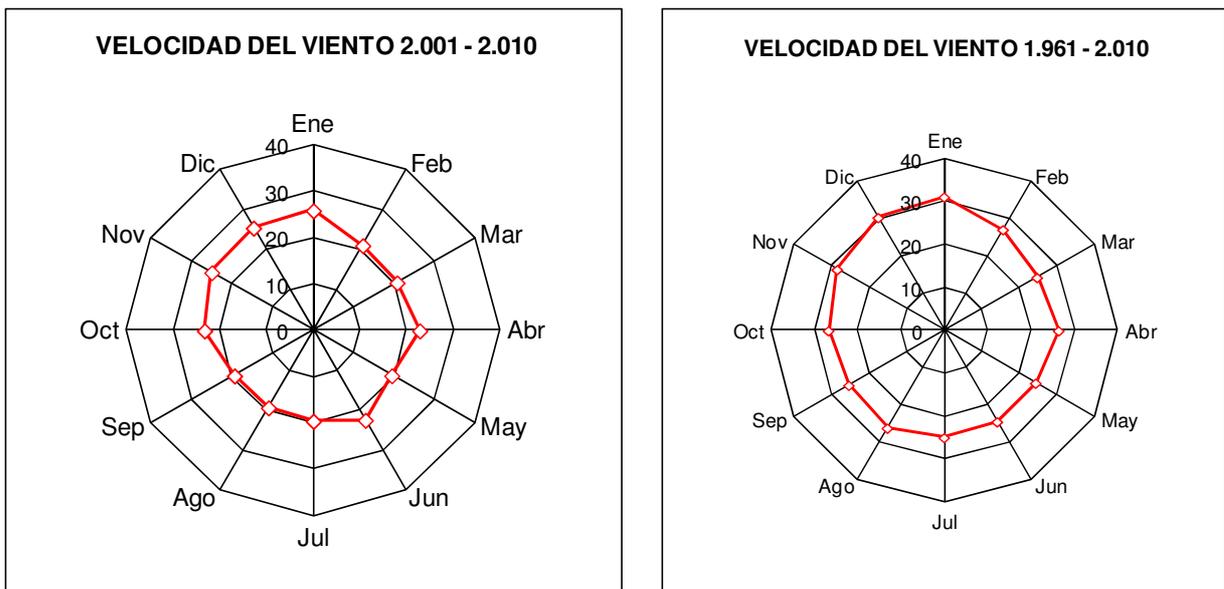
En general y para el período considerado, la velocidad media mensual del viento es máxima en el período Octubre - Febrero y mínima durante los meses de invierno, correspondiendo al bimestre Diciembre - Enero los mayores registros de velocidad; este rasgo es, a su vez, compartido por todos los registros decenales considerados de manera individual.

Gráfico 6: Velocidades del viento: Períodos 2.001/2.010 y 1.961/2.010

A partir de las dos últimas décadas se registra una disminución en la intensidad de los vientos, bien representado por los gráficos precedentes. En el Gráfico 7, en la siguiente página, se observa con claridad la variación mencionada.

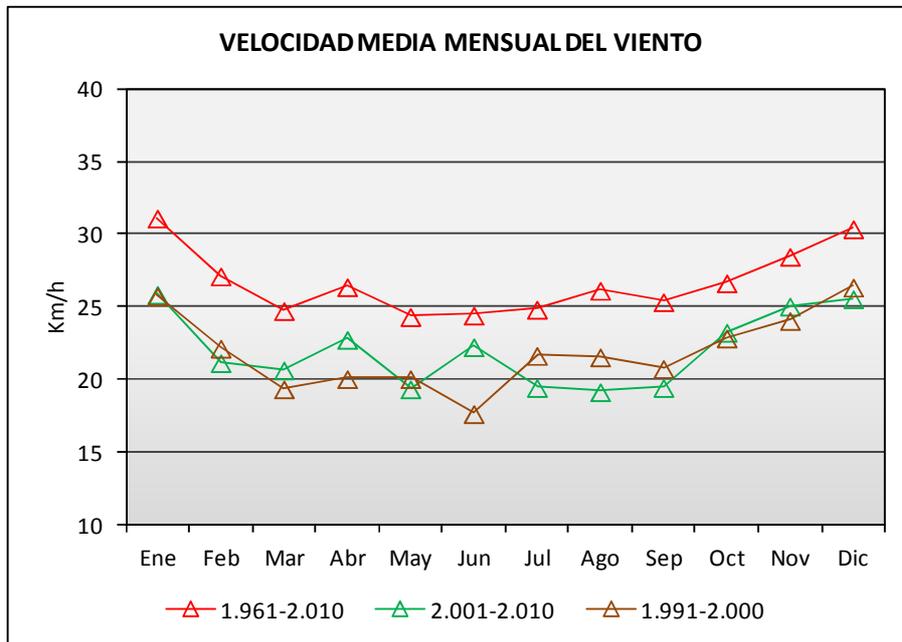
No hay una correspondencia directa entre las intensidades de los vientos para el mismo mes y distinta década, pero si es distintiva la prevalencia del bimestre Diciembre - Enero como el de mayor velocidad del viento para las cinco décadas de registros analizada.

Gráfico 7: Velocidades del viento

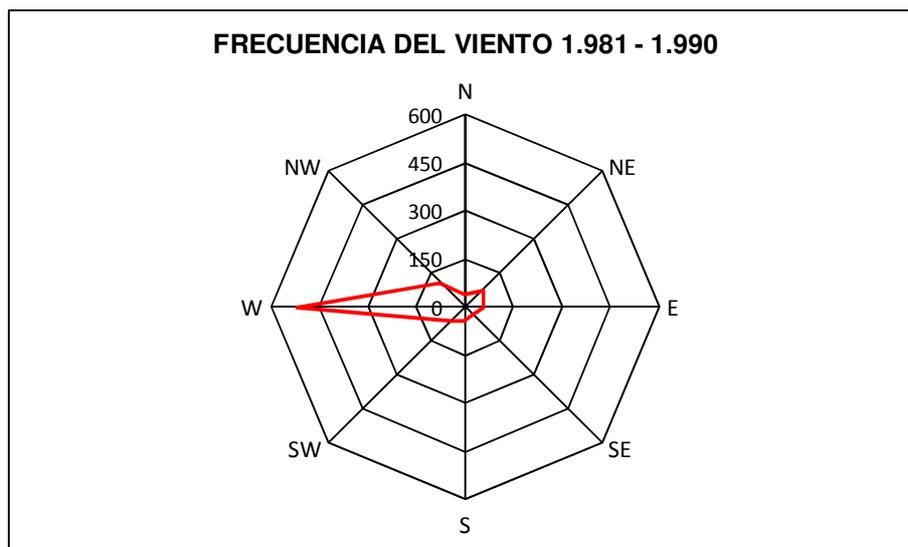
La frecuencia relativa de los vientos nos muestra predominancia de los vientos provenientes del Oeste, constante durante todo el año, aunque presentan mayor intensidad durante los meses de verano; su frecuencia es de 517 en una escala de 1 a 1.000.

Gráfico 8: Predominancia de los vientos del Oeste.

En segundo orden de importancia se ubican los vientos del NW y del SW, de acuerdo a la cantidad de veces que se manifiestan durante el año, con una frecuencia relativa de 109 y 63 respectivamente.

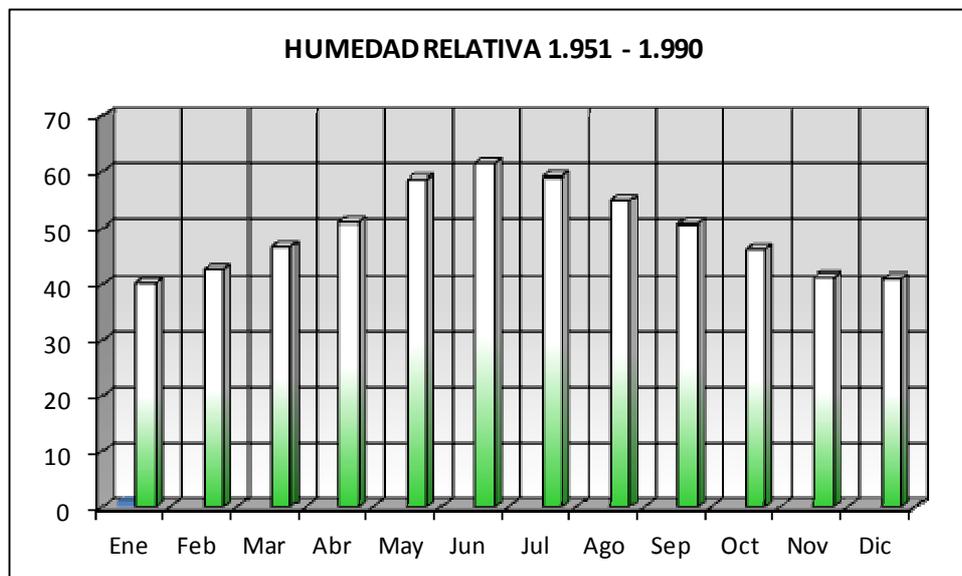
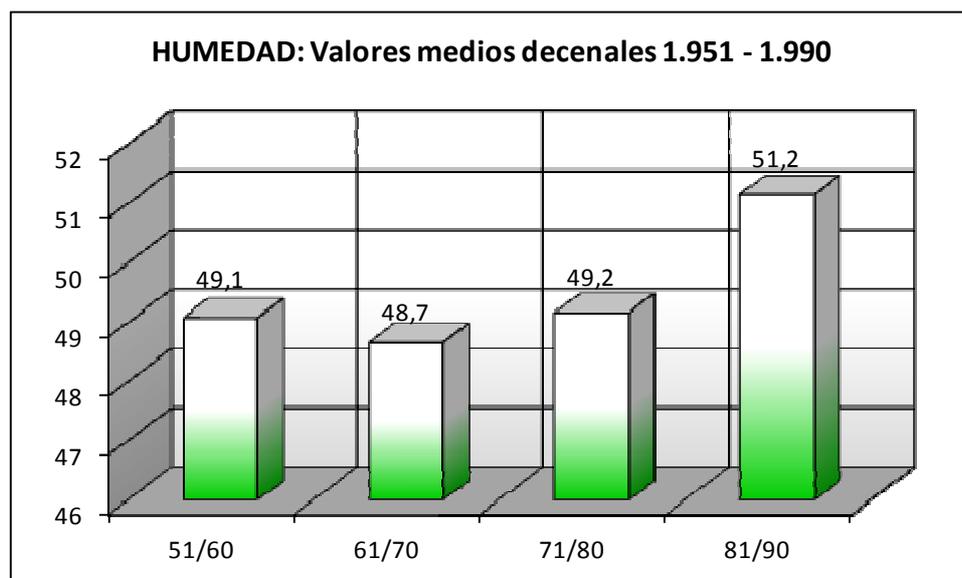
Para el período modular 1951-1990 en la estación de referencia, se exponen los valores de humedad relativa en el Gráfico 9.

Es posible percibir una distribución en forma de campana, con el máximo modal invernial y pico en el mes de Junio: 61,5 %. El mínimo ocurre en la estación cálida, con el 40,25 % en el mes de Enero.

Gráfico 9: Superior: Registros mensuales medios
Inferior: Valores medios decenales

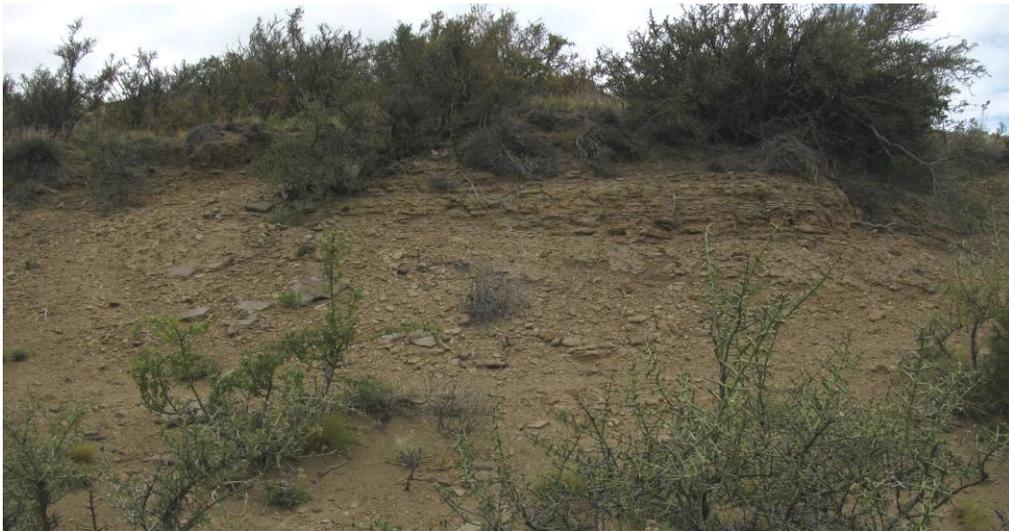
Figura 17: Limolitas arenosas en afloramiento al Norte del predio.

Como se muestra en la Figura 17, en los afloramientos se observan areniscas de coloración amarillenta y granulometrías finas a muy finas, con estratificación

marcada, alternando con limolitas arenosas del mismo color, muy fragmentadas. Muestran mediana a baja consolidación, siendo excepción de ello algunas capas fuertemente cementadas con carbonatos.

Presencia cercana de elevaciones se tiene una al noroeste del predio, el cual integra la pendiente que limita la forma. En las figuras 17 y 19, en conjunto con el mapa geomorfológico se aprecia la proliferación de elevaciones en las secciones orientales de la Pampa del Castillo.

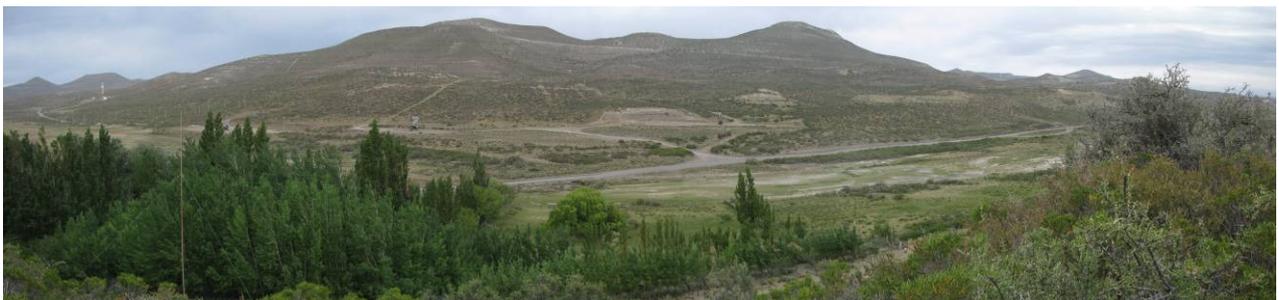
- Depósitos fluviales en los frecuentes y profundos cañadones, con gravas basales y por encima aluvios finos y detritos de menor granulometría y selección; estos últimos provienen tanto de las laderas, por lavado de pendientes, como por depositación del curso bajo condiciones de menor energía.

Figura 18: Vista del cañadón donde se depositaron los sedimentos que se describen.

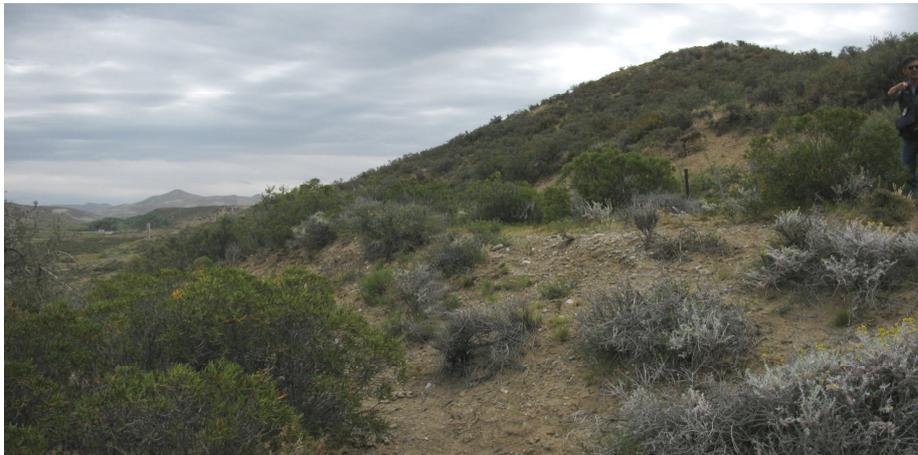
Se disponen esencialmente en las pendientes y los faldeos de cañadones, con espesores que rara vez superan el metro y se integran con limos, arcillas, arenas y bloques angulosos; conforman en partes suelos con muy poca evolución, aún así sobre ellos se desarrolla una importante, para la zona, cubierta vegetal.

Figura 19: Elevación cuyas laderas se encuentran cubiertas por coluvios. Por debajo: formación Patagonia.

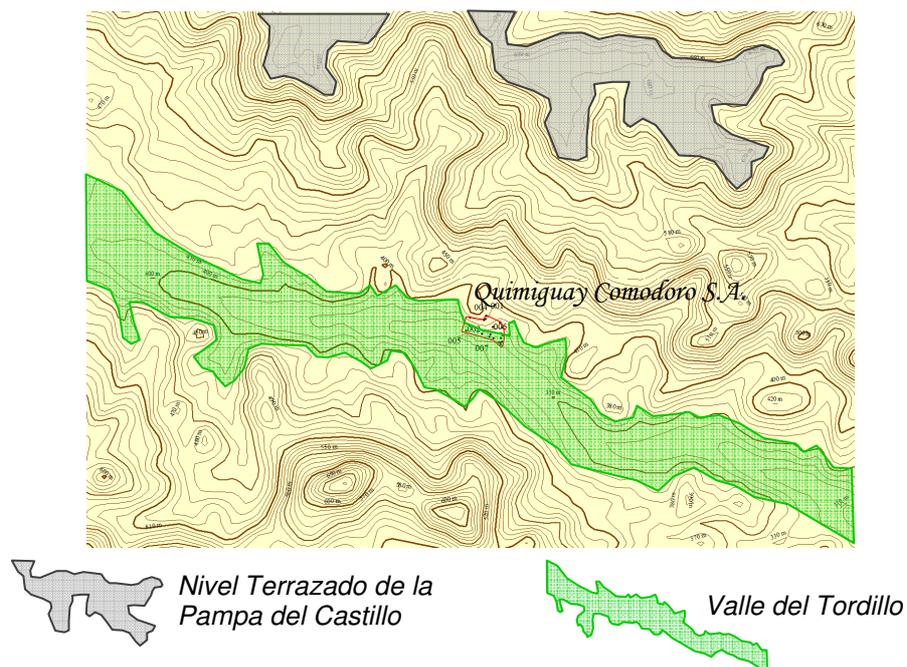
El área que circunda al predio se caracteriza por la marcada heterogeneidad del relieve, con abundantes lomadas interpuestas entre las prolongaciones orientales del nivel terrazado de la Pampa del Castillo y el eje del valle del Cañadón El Tordillo (ver Figura 20).

Figura 20: Topografía del lugar y principales formas del paisaje

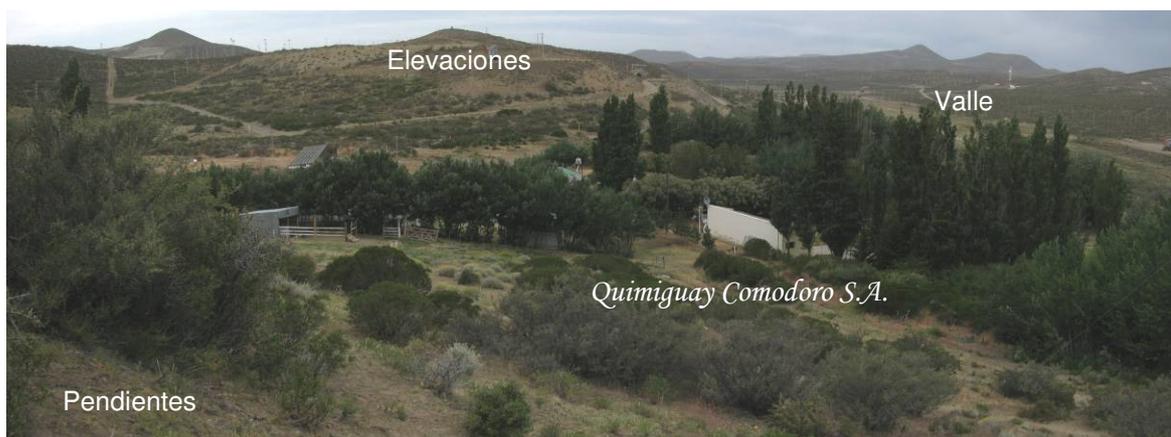
En la imagen de la Figura 21 se pueden apreciar estas componentes del paisaje, en vista desde el predio donde se ejecutará el proyecto.

Figura 21: Vista del cañadón El Tordillo, piso de valle, sus laderas y las pendientes, éstas últimas pobladas por numerosas elevaciones de distinta altura.

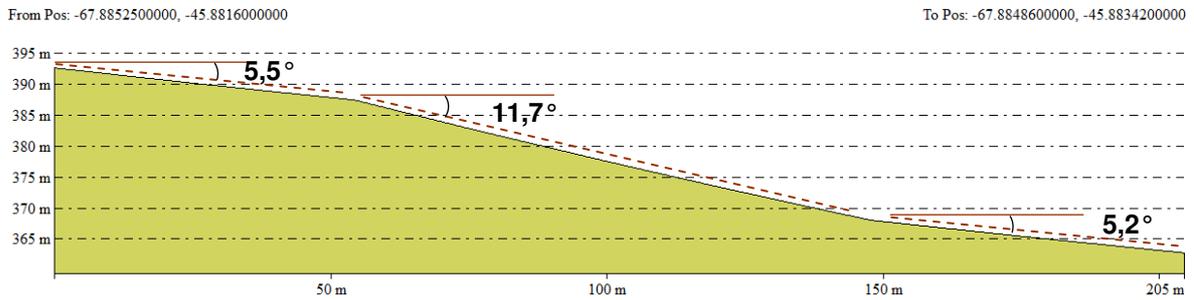
Las pendientes tienen valores diferentes de inclinación, específicamente en el sitio de la planta, el valor angular de la pendiente es algo elevado, con un valor máximo de $11,7^\circ$ en la sección media y menores: $5,5^\circ$ y $5,2^\circ$ en las secciones más alta y más baja respectivamente. El corte siguiente, entre los vértices N° 1 y 6 (ver Tabla 2 y Figura 1), muestra las dos inflexiones que se hace referencia.

Figura 22: Perfil vertical entre vértices 1 y 6 del predio.

Estos valores muestran el leve grado de sensibilidad geomorfológica que puede adquirir la unidad en el sitio de la Planta. No se han detectado sitios cercanos donde hubieren ocurrido asentamientos rotacionales (deslizamientos), si bien los terrenos son propicios como para que ellos ocurran.

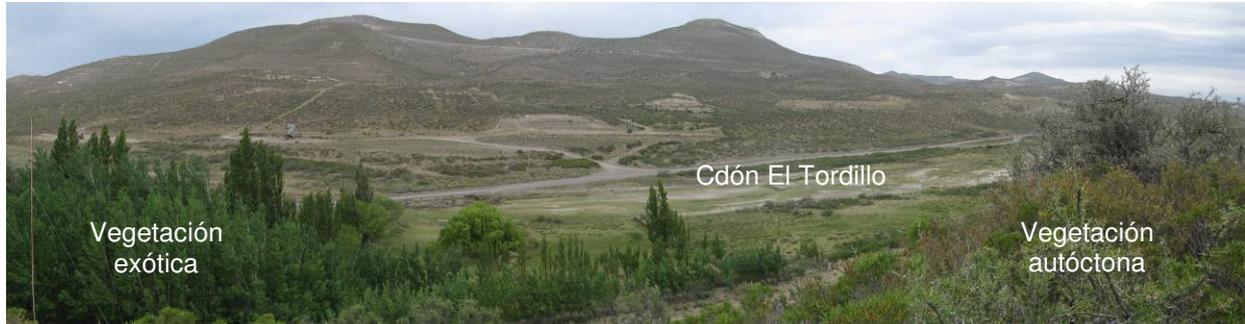
Figura 23: Vista del predio (izquierda) y el cañadón El Tordillo

La vegetación es muy variable, diferenciándose un área modificada con especies no nativas, y que corresponde al predio de la planta, de la vegetación autóctona, ésta con predominancia de matorrales abiertos y con buen porte, Figura 23. La cobertura vegetal sobre esta geoforma es elevada para la zona, con valores medios cercanos al 80 %.

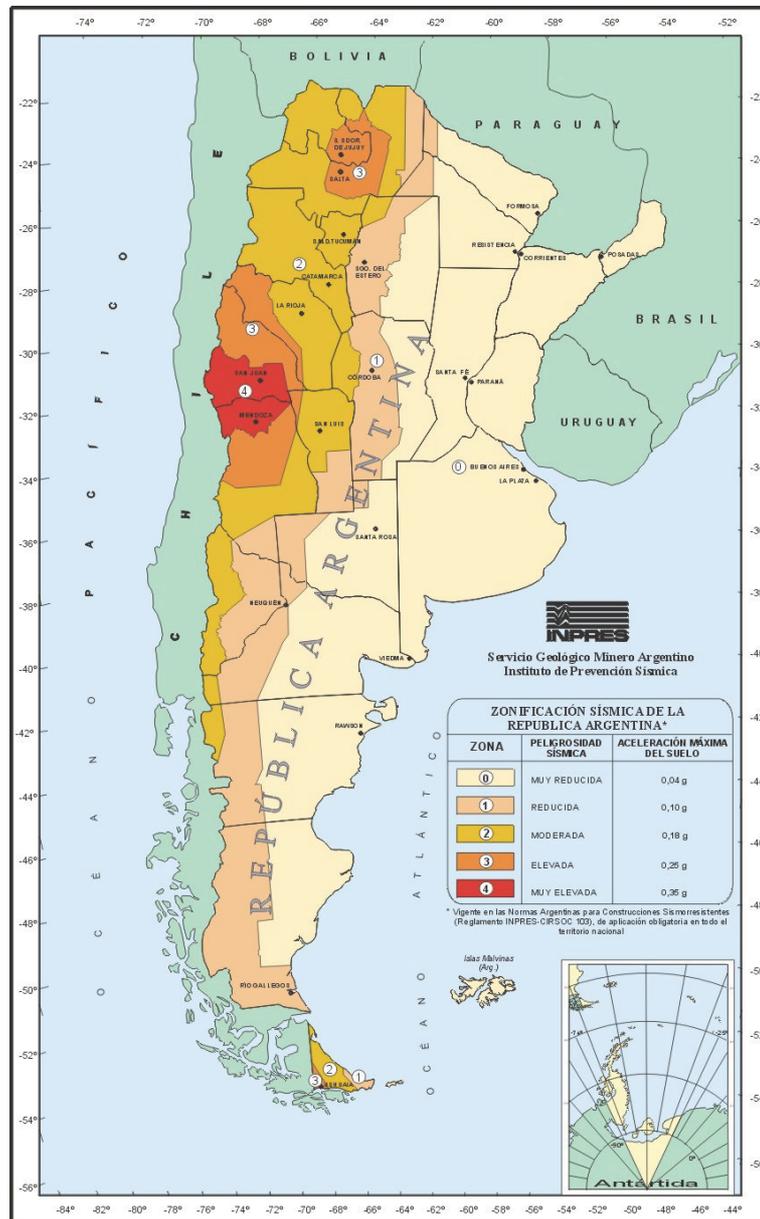
De dicho estudio surge que el área en estudio se caracteriza por una Peligrosidad Sísmica muy Reducida, Zona 0.

Para un tiempo de recurrencia de 100 años un movimiento sísmico tendría una magnitud menor al grado VI de la escala de Mercalli modificada, por lo cual si bien

el riesgo es relativamente alto, la probabilidad de que ello ocurra es baja. En la Figura 20 se presenta la zonificación sísmica de la república Argentina:

Figura 24: Zonificación sísmica
