MONITOREO DE *DIDYMOSPHENIA GEMINATA* INFORME: INICIO DE TEMPORADA

MUESTREO AGOSTO 2015

CUENCA DE LOS RIOS: SIMPSON Y SENGUER

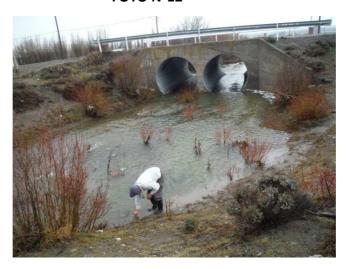
FOTO N°12

5- ARROYO LAGO BLANCO- PUENTE PUEBLO- HORA 11.30hs.

Coordenadas	T°del	рН	Conduct.	Turbidez	Oxi. Disuel	Salinidad
	Agua					
CAE° EC' 11 O''	4.4°C	0.0	0.150	40	12.2	00/
\$45° 56′ 11.8′′	4.4 C	8.6	0.150	49	13.2	0%
W71°15′51.2′′

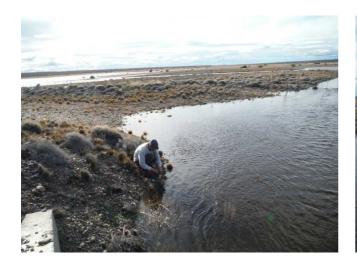
FOTO N°22 FOTO N°23

9-ARROYO GENOA - HORA 13hs

- \$ 44° 54′ 54.6′′ W 70° 08′ 12.3′′
- Por desperfectos técnicos no se tomaron datos in situ con la sonda multiparamétrica
- Se puede observar el arroyo muy crecido

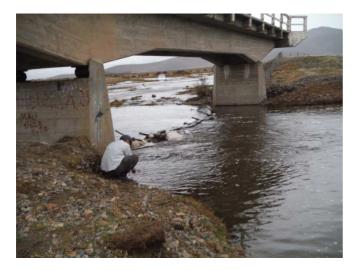
FOTO N°26 FOTO N°27

11- ARROYO PUTRACHOIQUE- HORA 15Hs

- Por desperfectos técnicos no se tomaron datos in situ con la sonda multiparamétrica.
- Se puede observar presencia de espuma blanca.
