Mapas

Estudio Hidrológico en área del futuro parque eólico El Llano y Laudonio - Departamento de Biedma, Chubut

Anexos

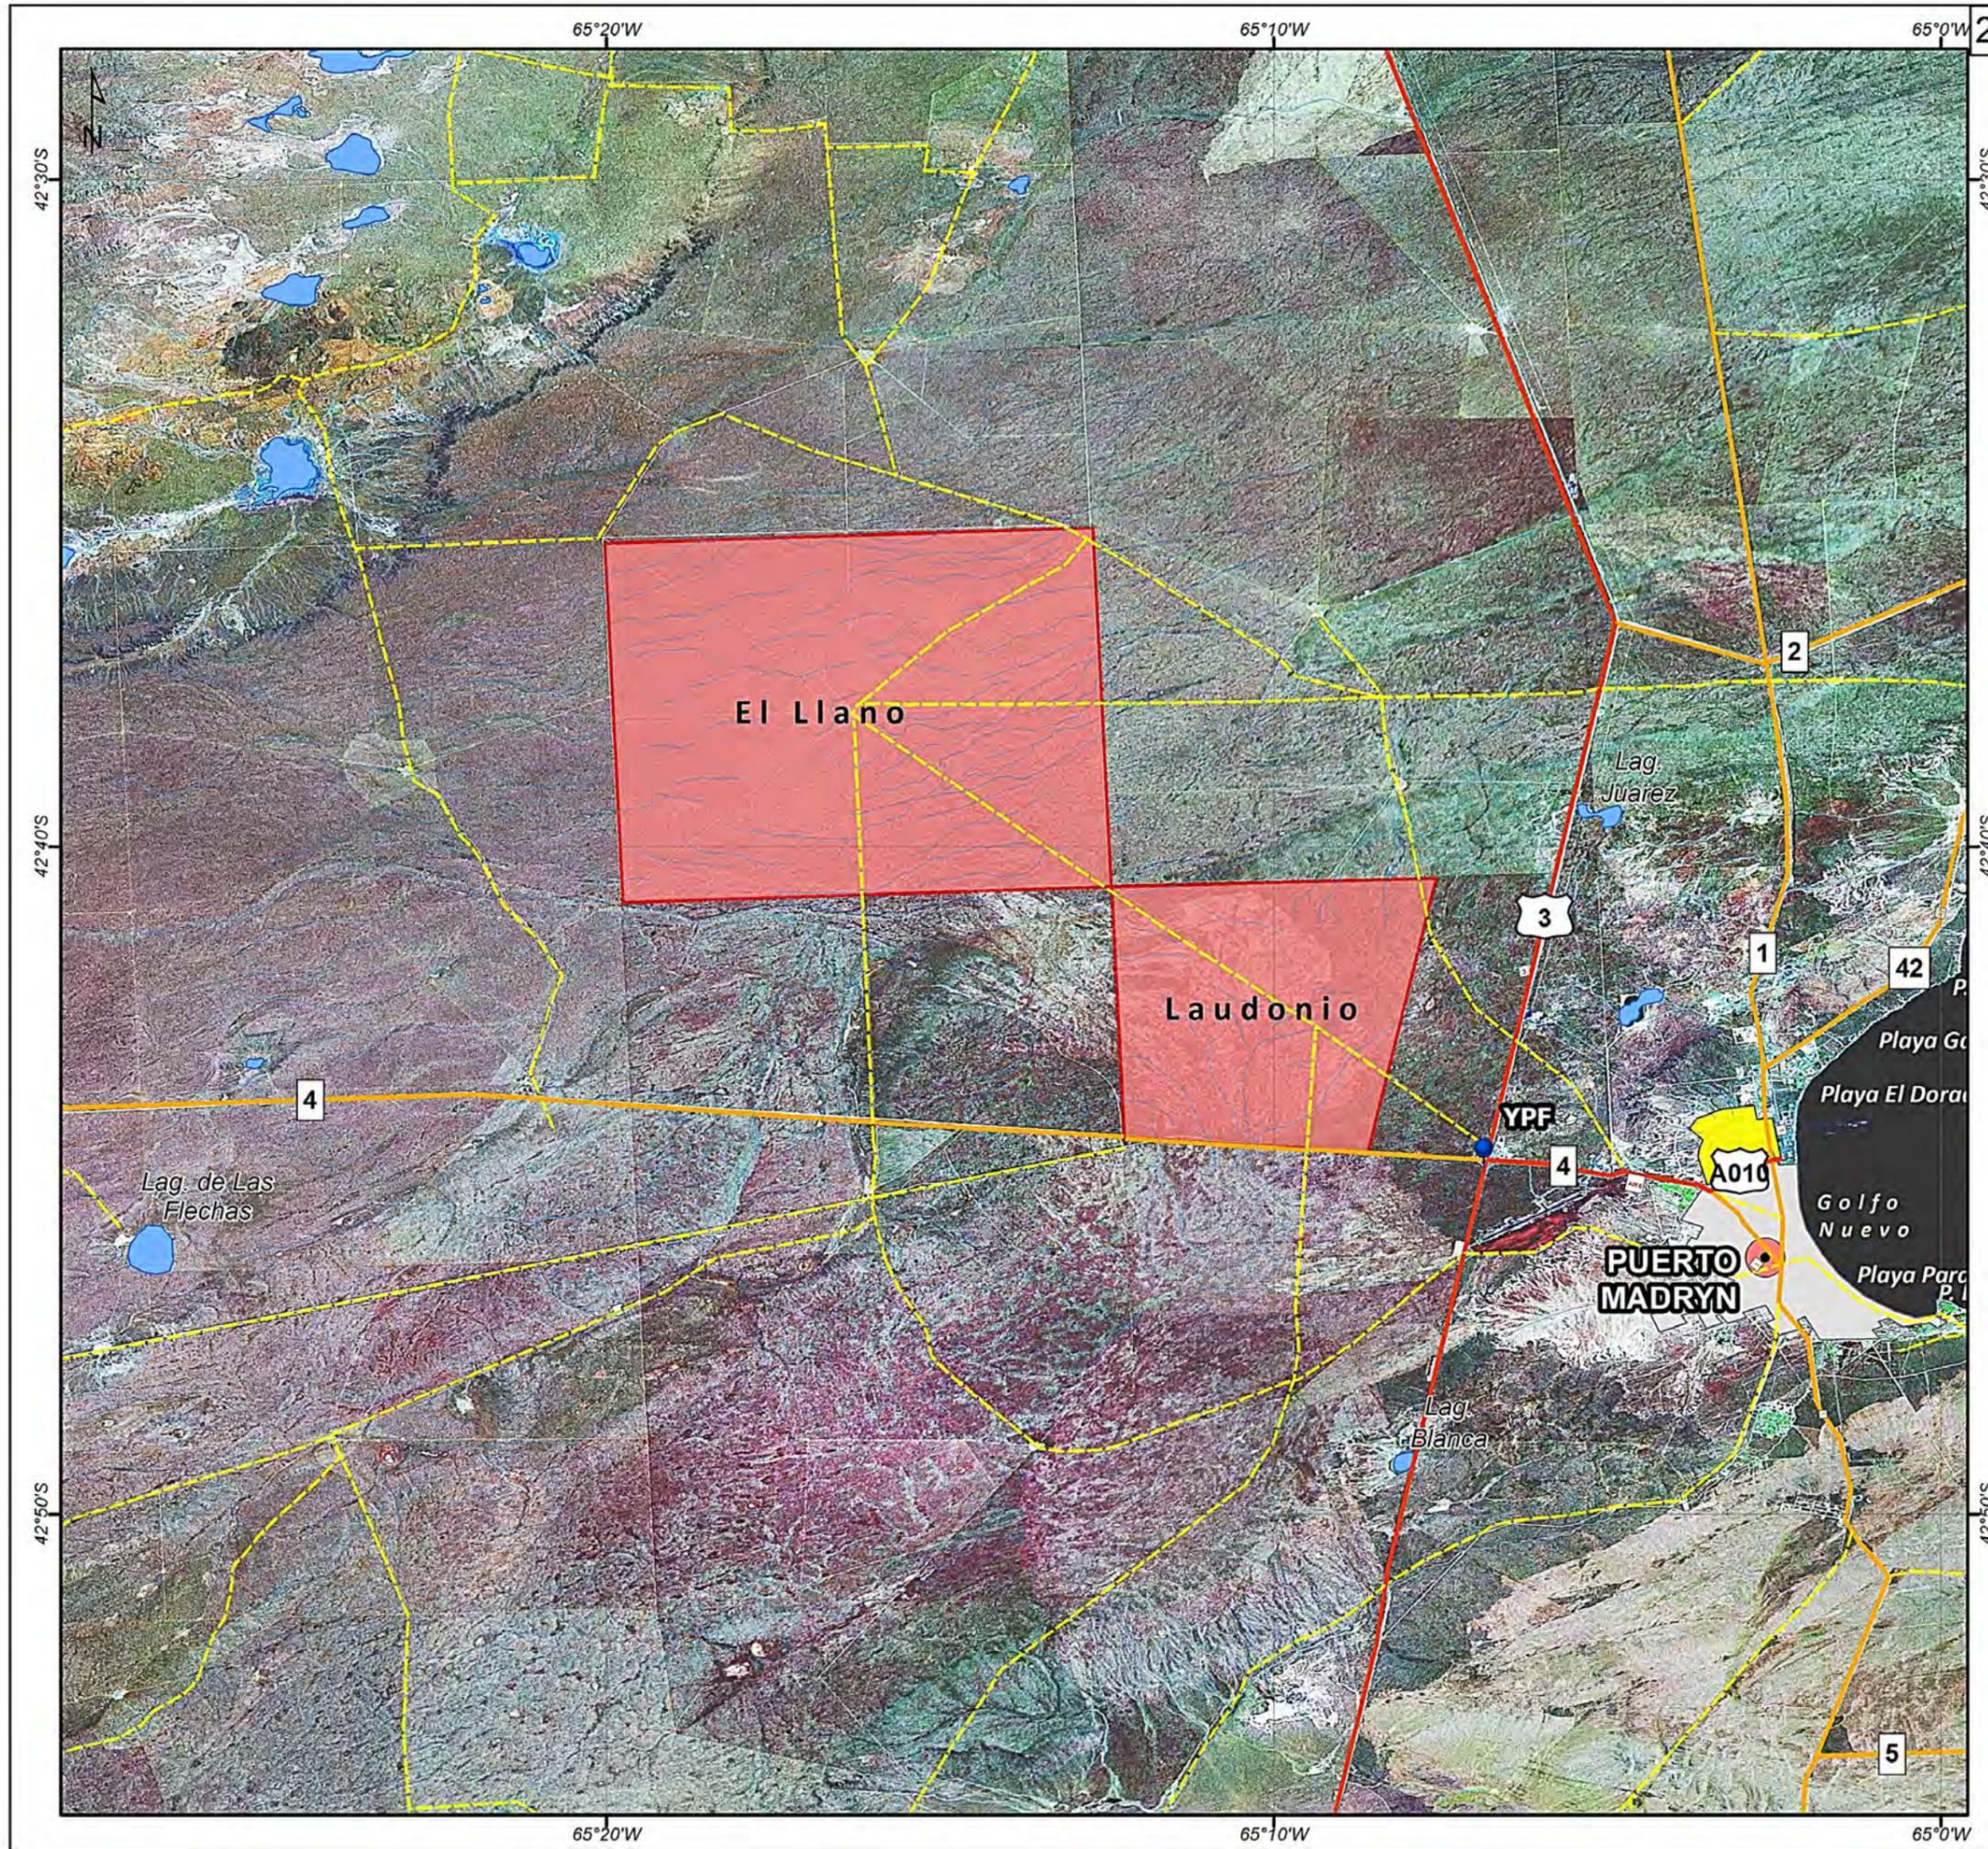
Elaboró: Lic. Fernanda Dávila	Ubicación general del área de estudio
Supervisó: Lic. Carlos Scatizza Lic. Cintia Di Lorenzo	
Fecha: Noviembre 2016	Escala: Gráfica
Mapa: 3.1

- Localidades
- Ruta Nacional
- Ruta Provincial
- Depto. de Biedma
- Prov. de Chubut
- Rep. Argentina

- Estación de Servicios (YPF)
- Ruta Nacional
- Ruta Provincial
- Caminos internos
- Bajos/Cuerpos de agua
- Red hídrica
- Ejidos urbanos
- Parques eólicos
- Parque industrial Aluar S.A.I.C.

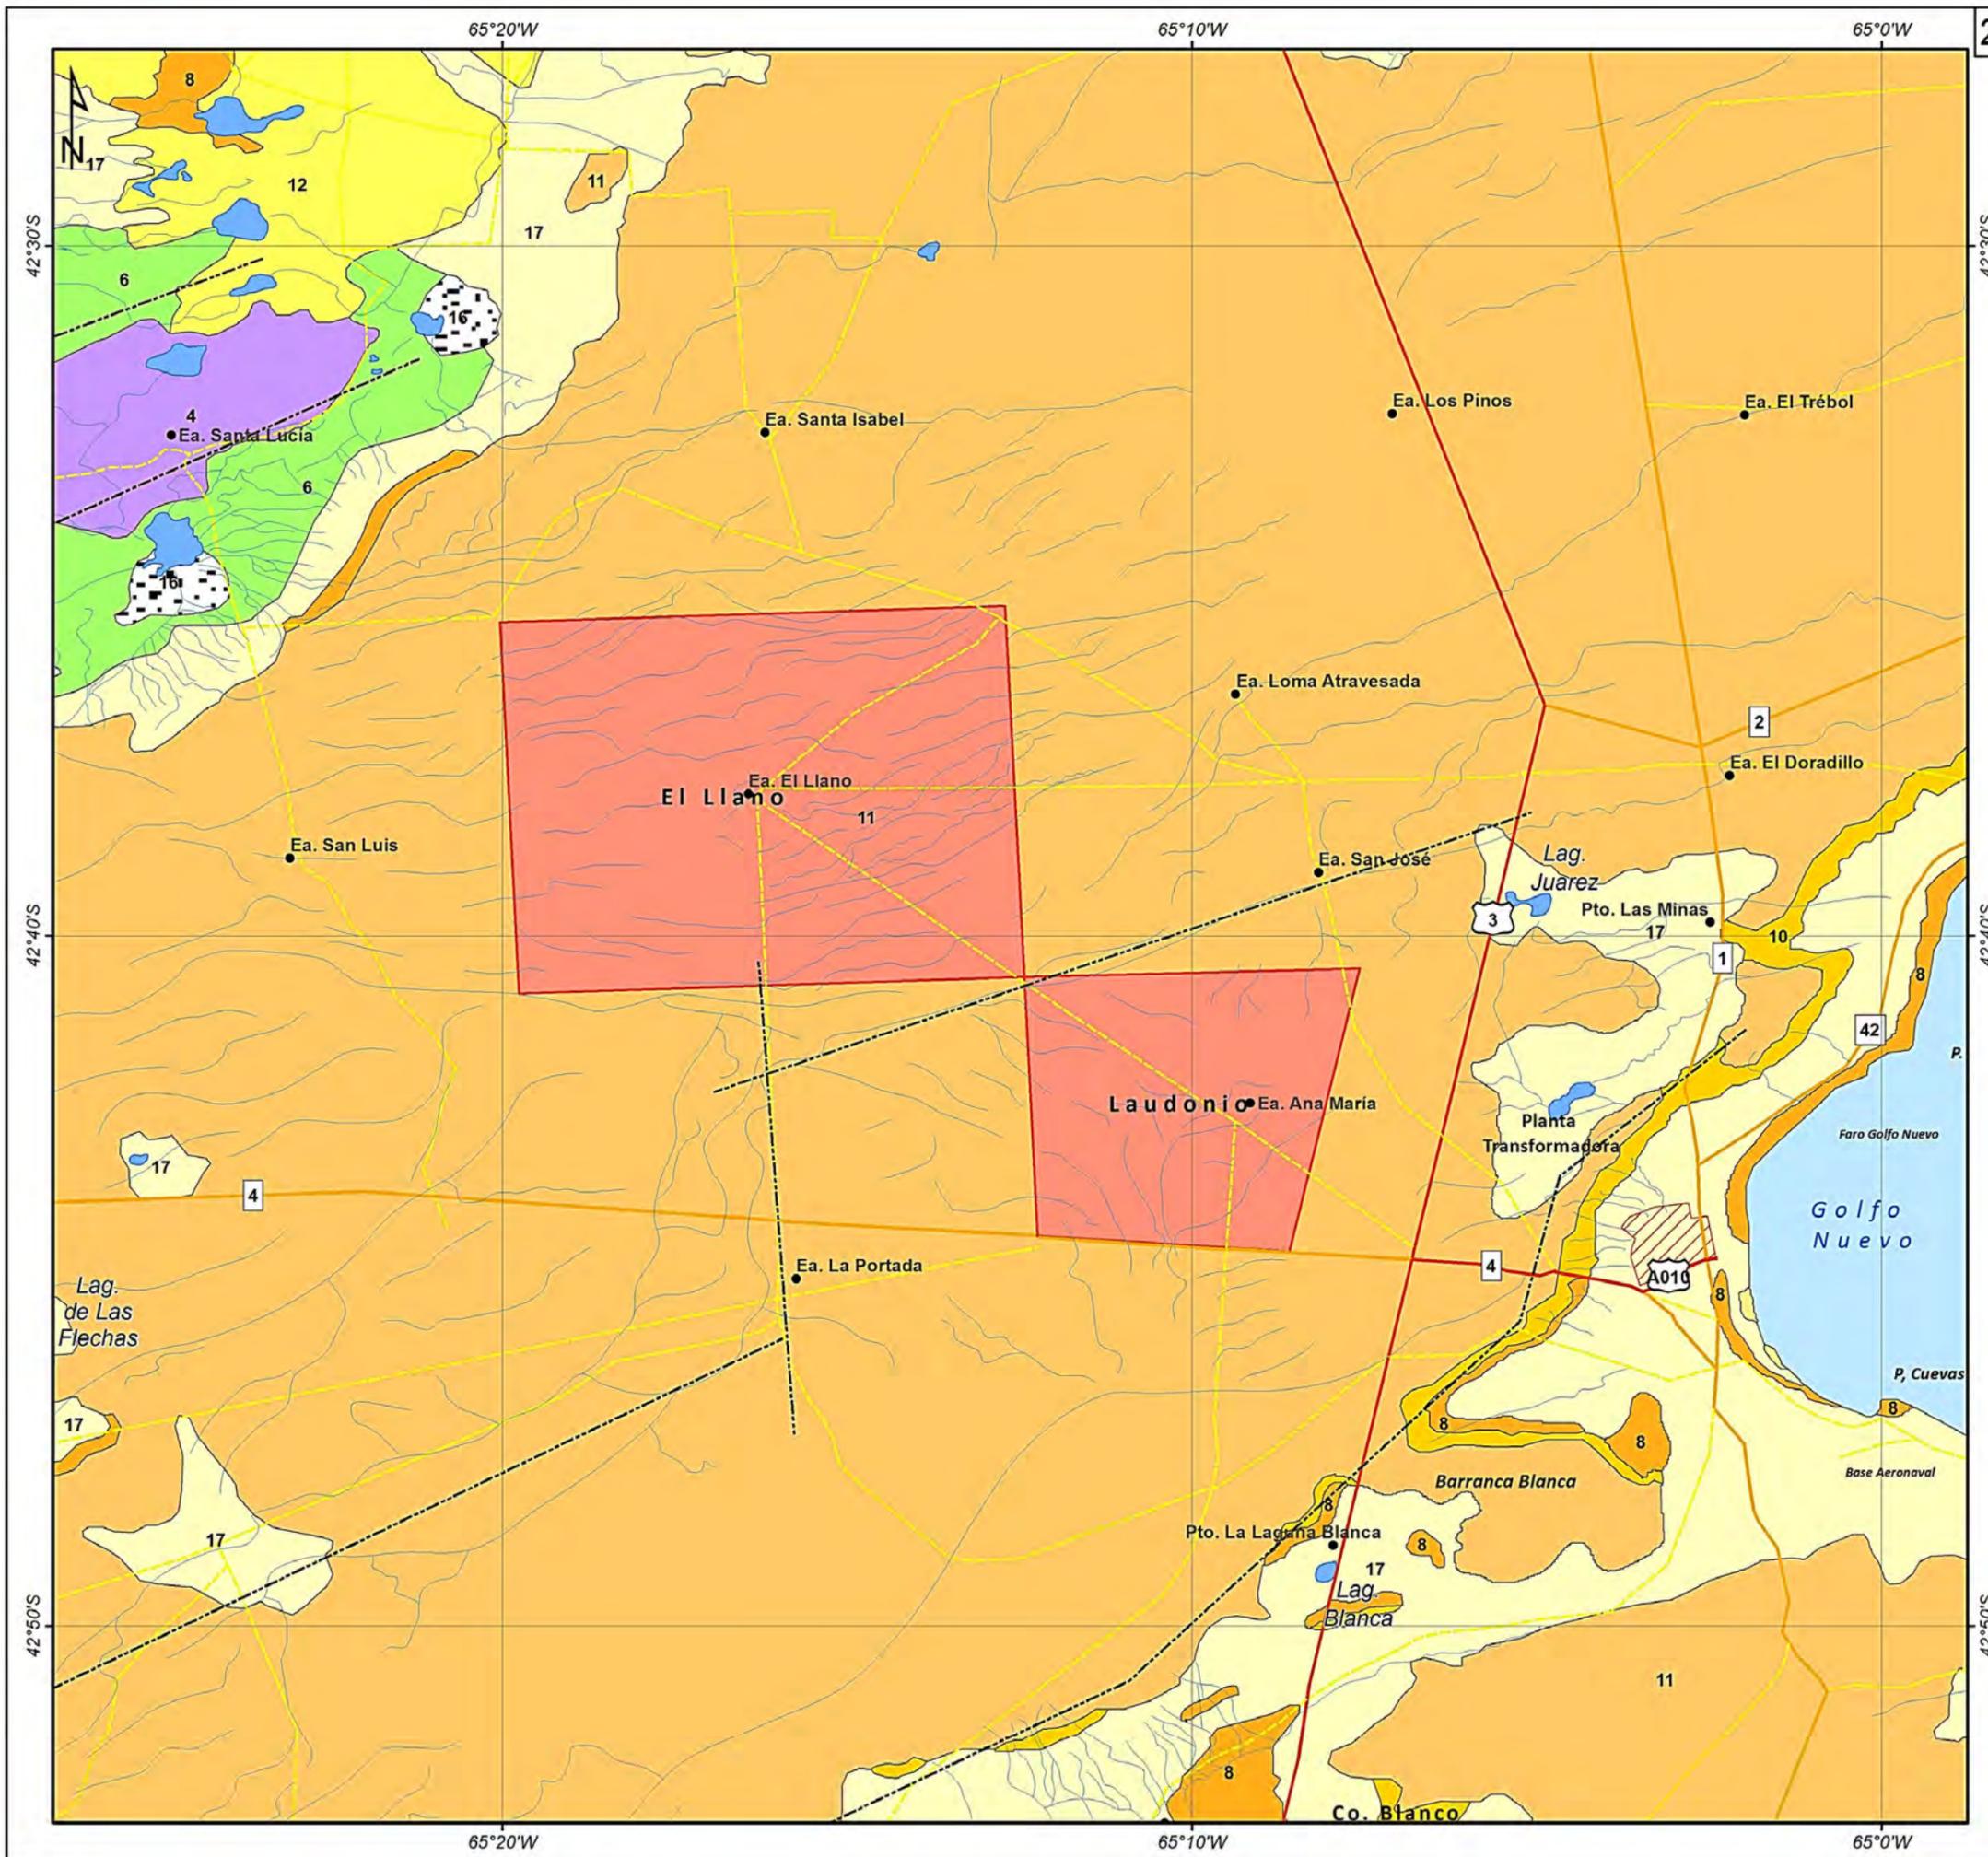
Fecha: Noviembre 2016 Escala: Gráfica Mapa: 5.1

Hoja Geológica Puerto Madryn 4366-II (Fuente: SEGEMAR)

| <ul style="list-style-type: none"> 17. Dep. eólicos, aluviales y coluviales-Arenas, limos, gravas y arcillas 16. Sedimentos Finos de Bajos y Lagunas 15. Fm. San Miguel- Gravas y arenas. 12. Fm. Eizaguirre-Gravas y limos. 11. Rodados Patagónicos- Conglomerados. 10. Fm. Pto. Madryn- Areniscas, fangolitas y coquinas. 8. Fm. Gaiman- Cineritas, areniscas y limonitas. 6. Formación La Colonia 4. Complejo Marifil | <p>Quaternario</p> <p>Neógeno</p> <p>Paleógeno</p> <p>Cretácico</p> <p>Jurásico</p> |

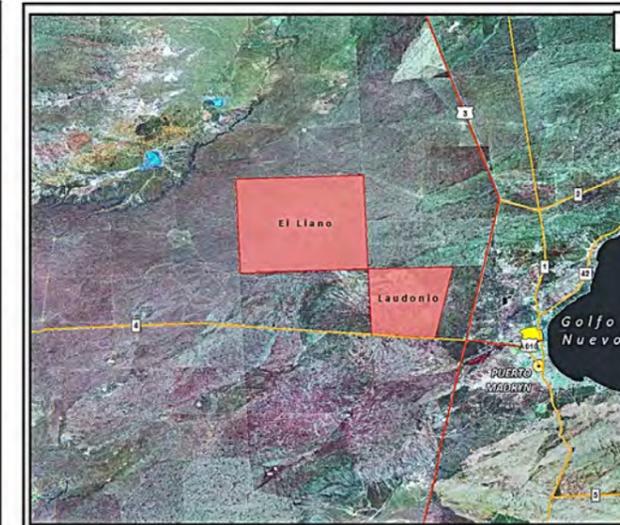
Geología

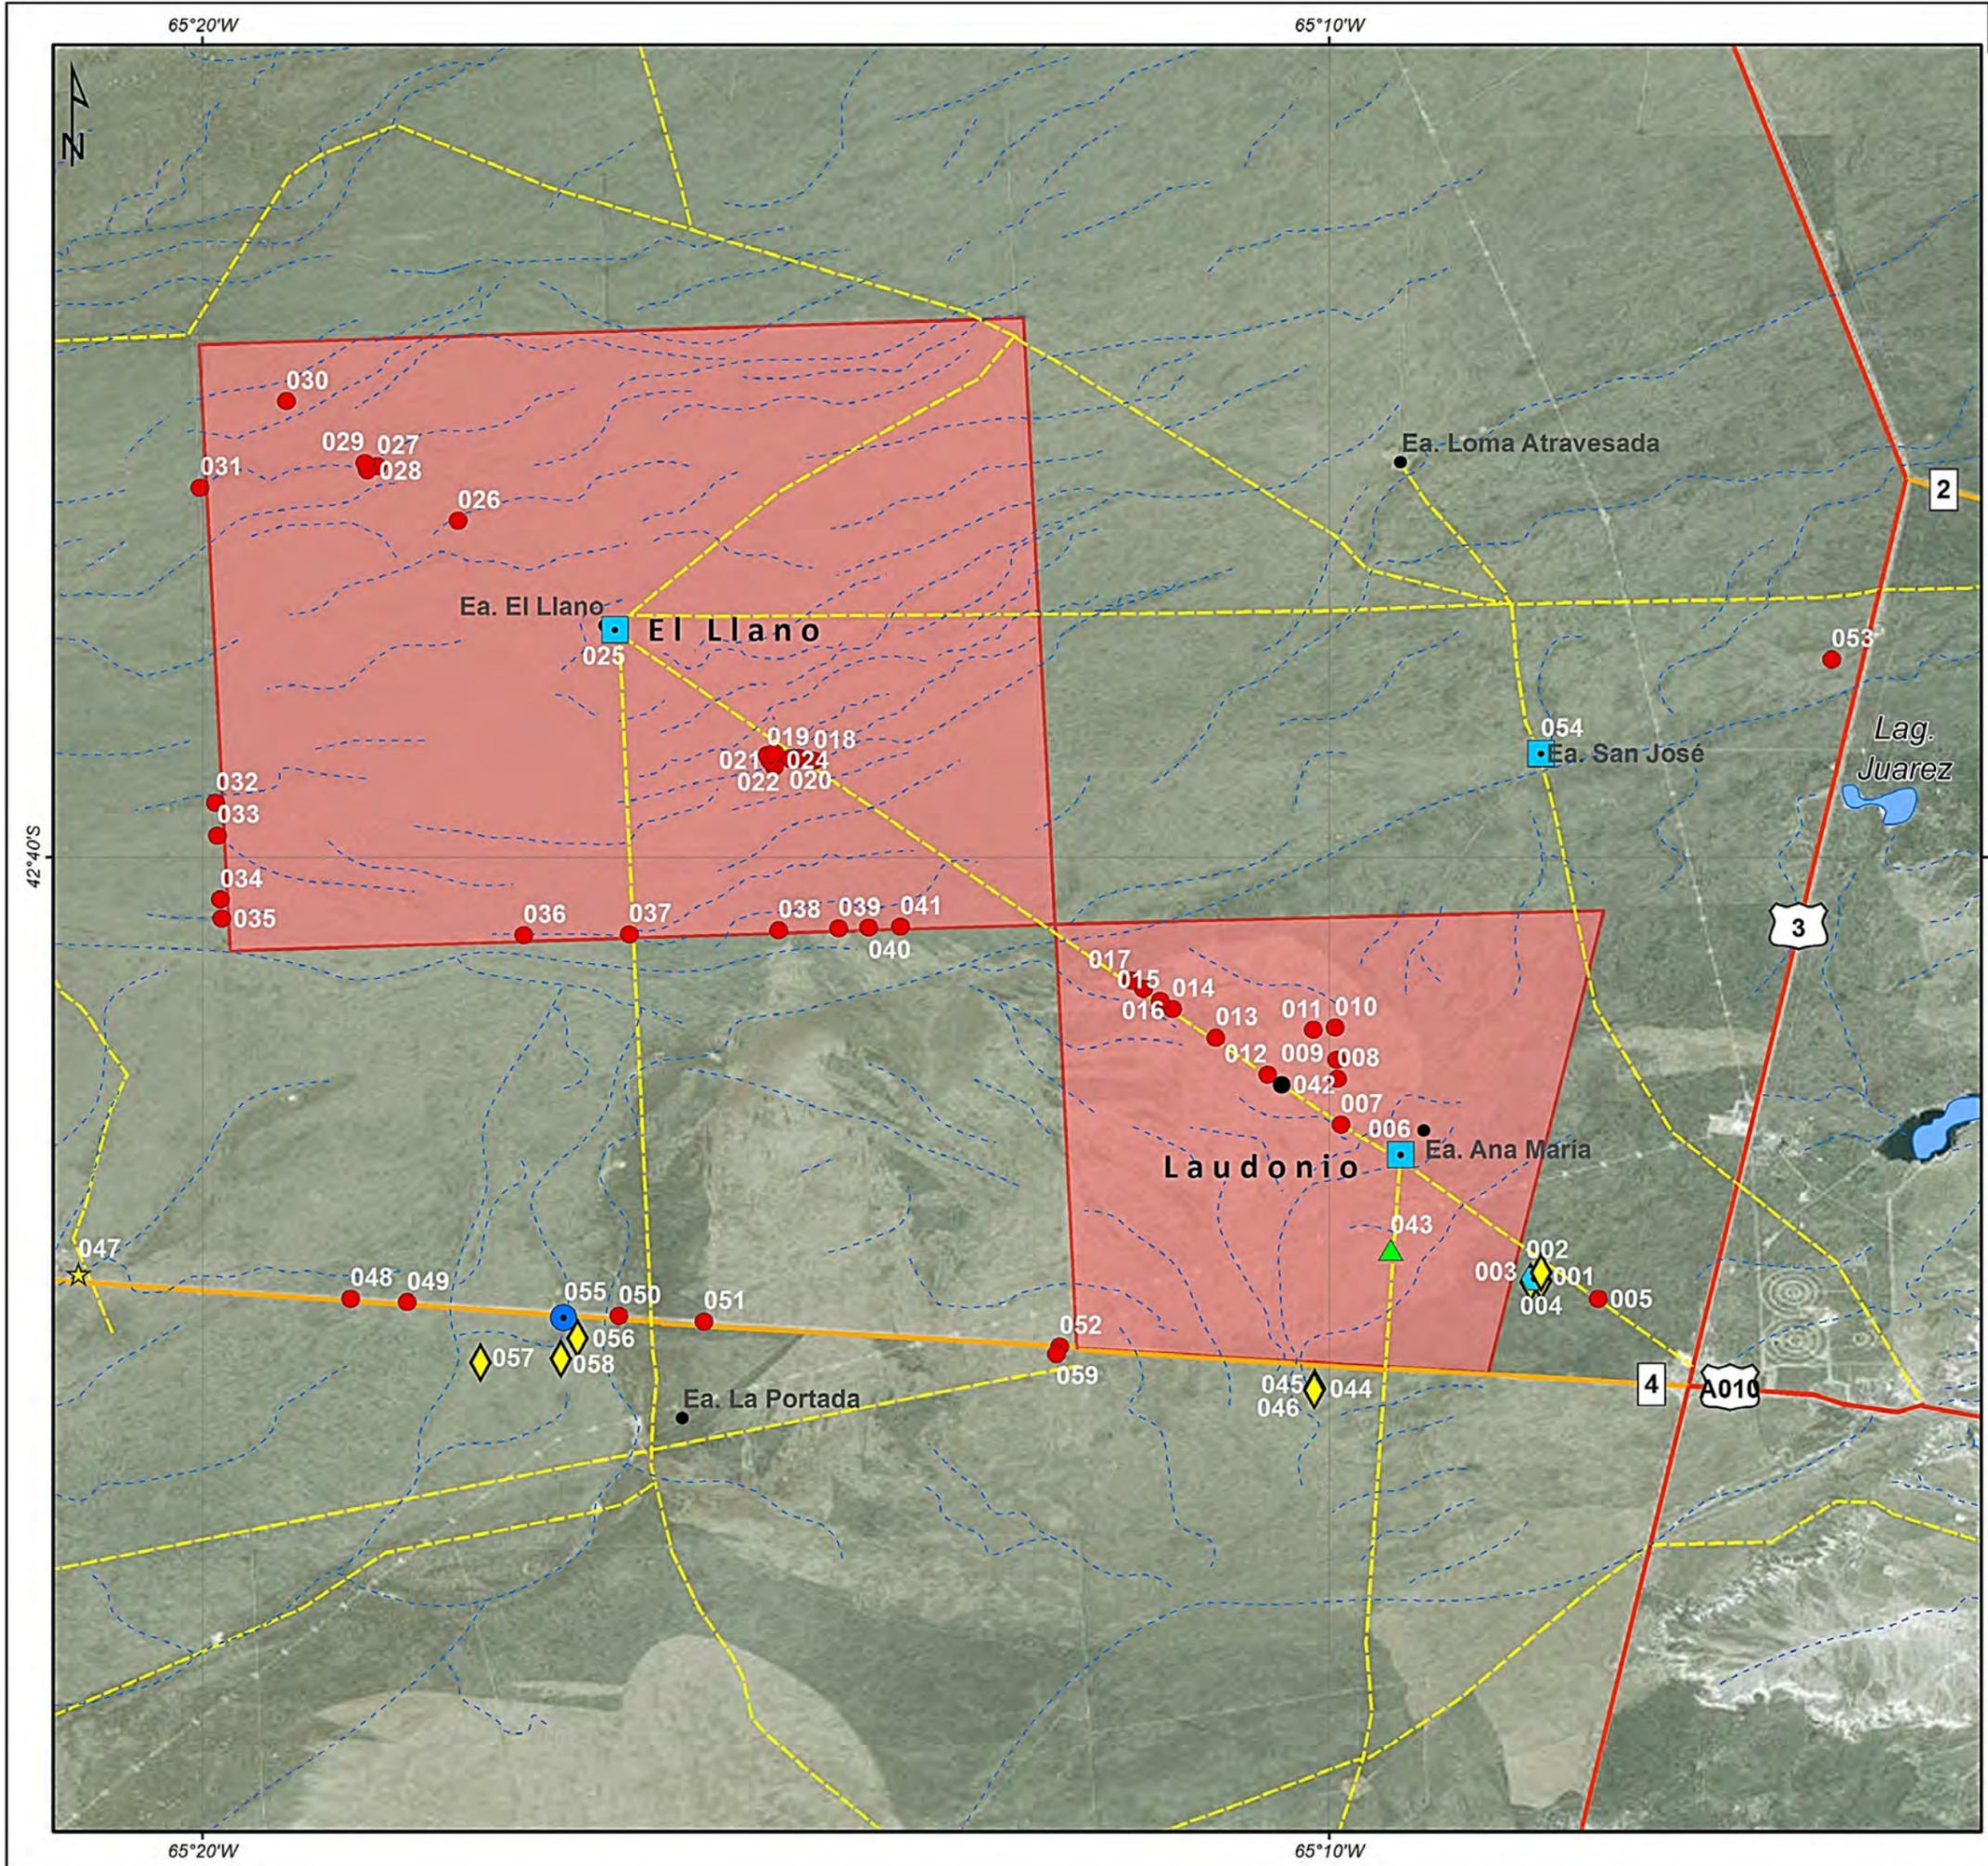
Fecha: Noviembre 2016	Escala: Gráfica	Mapa: 5.2
-----------------------	-----------------	-----------

- Relevamiento de campo (Octubre 2016)**
- Afloramiento
 - ◆ Cantera
 - Ojo de agua
 - Perforación
 - Pozo cavado
 - Punto de observación
 - ▲ Tajamar
 - ★ Trinchera

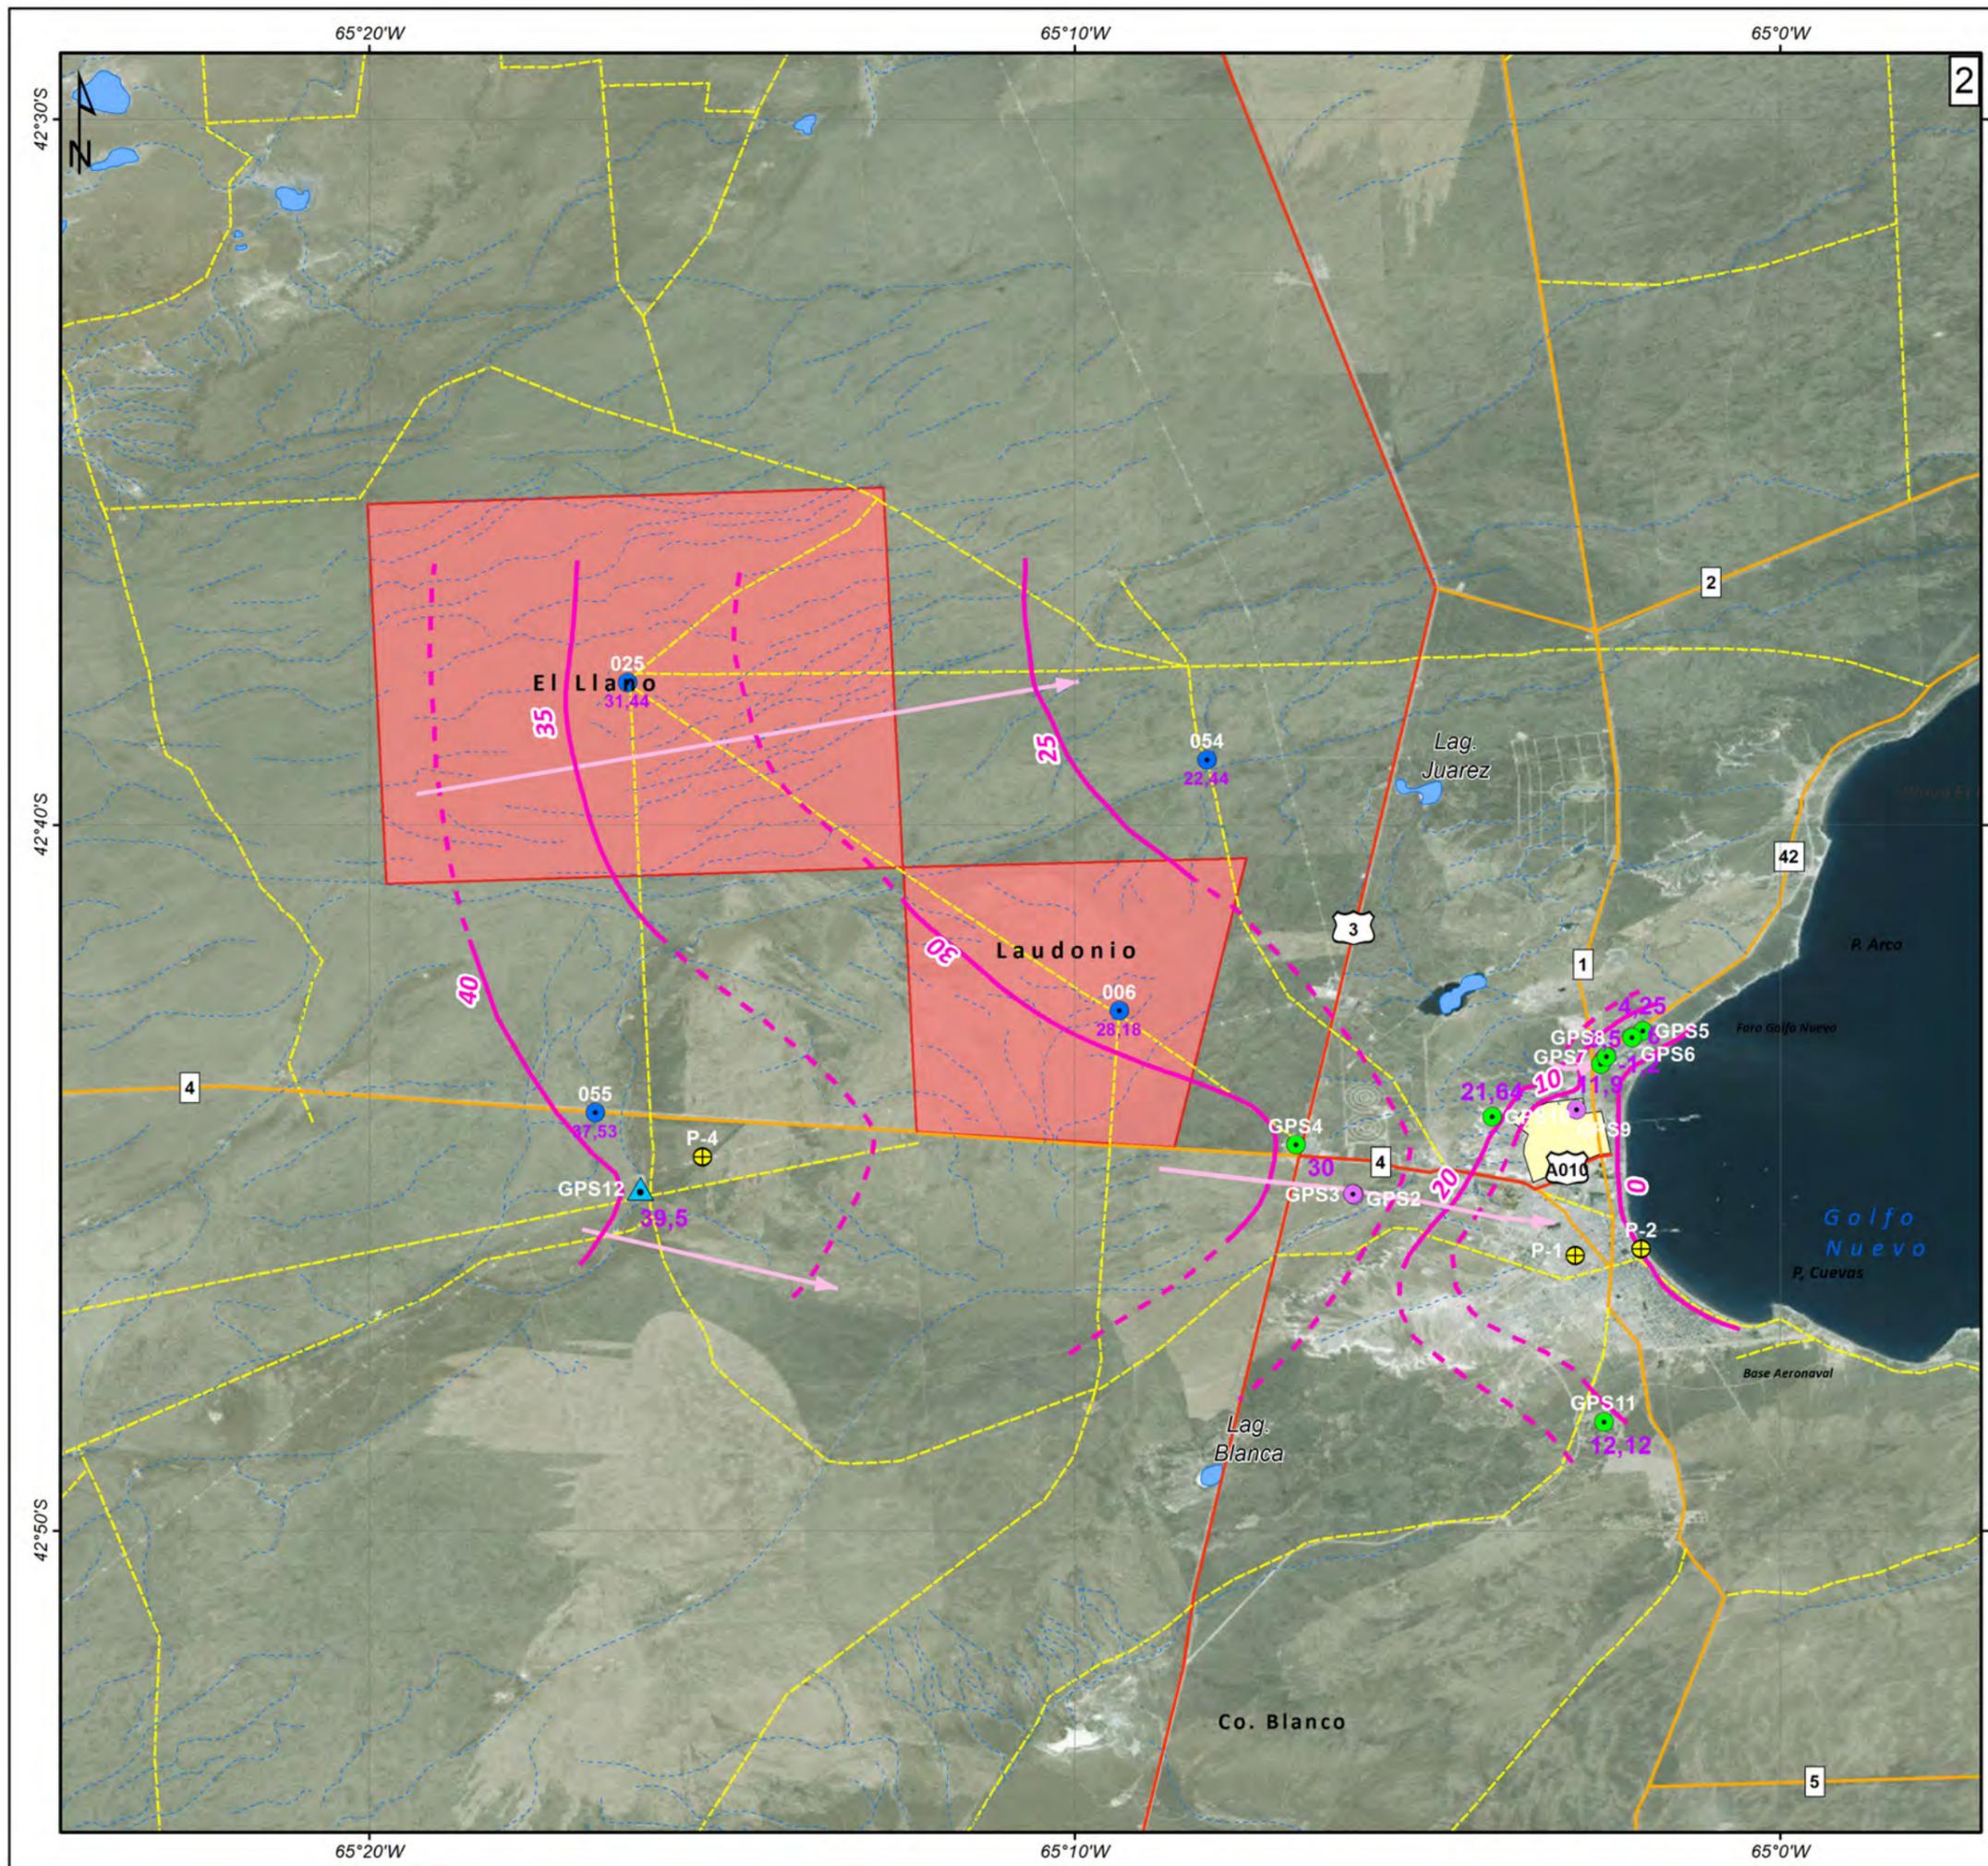
Elaboró: Lic. Fernanda Dávila	Equipotencial (Octubre 2016)	
Supervisó: Lic. Carlos Scatizza Lic. Cintia Di Lorenzo		
Fecha: Noviembre 2016	Escala: Gráfica	Mapa: 5.3

- Referencias de detalle**
- Relevamiento Octubre 2016
 - Relevamiento Junio 2016
 - Perforación profunda
 - Perforación somera
 - ⊕ Perforación DGMGH (Antecedente)
 - ▲ Molino de viento
 - Red hídrica

- Curvas equipotenciales Octubre 2016**
- Equidistancia (5 m)**
- Real
 - - - Inferida
 - Dirección de flujo subterráneo
 - ▭ Parques eólicos
 - Cuerpos de agua
 - ▭ Parque industrial Aluar

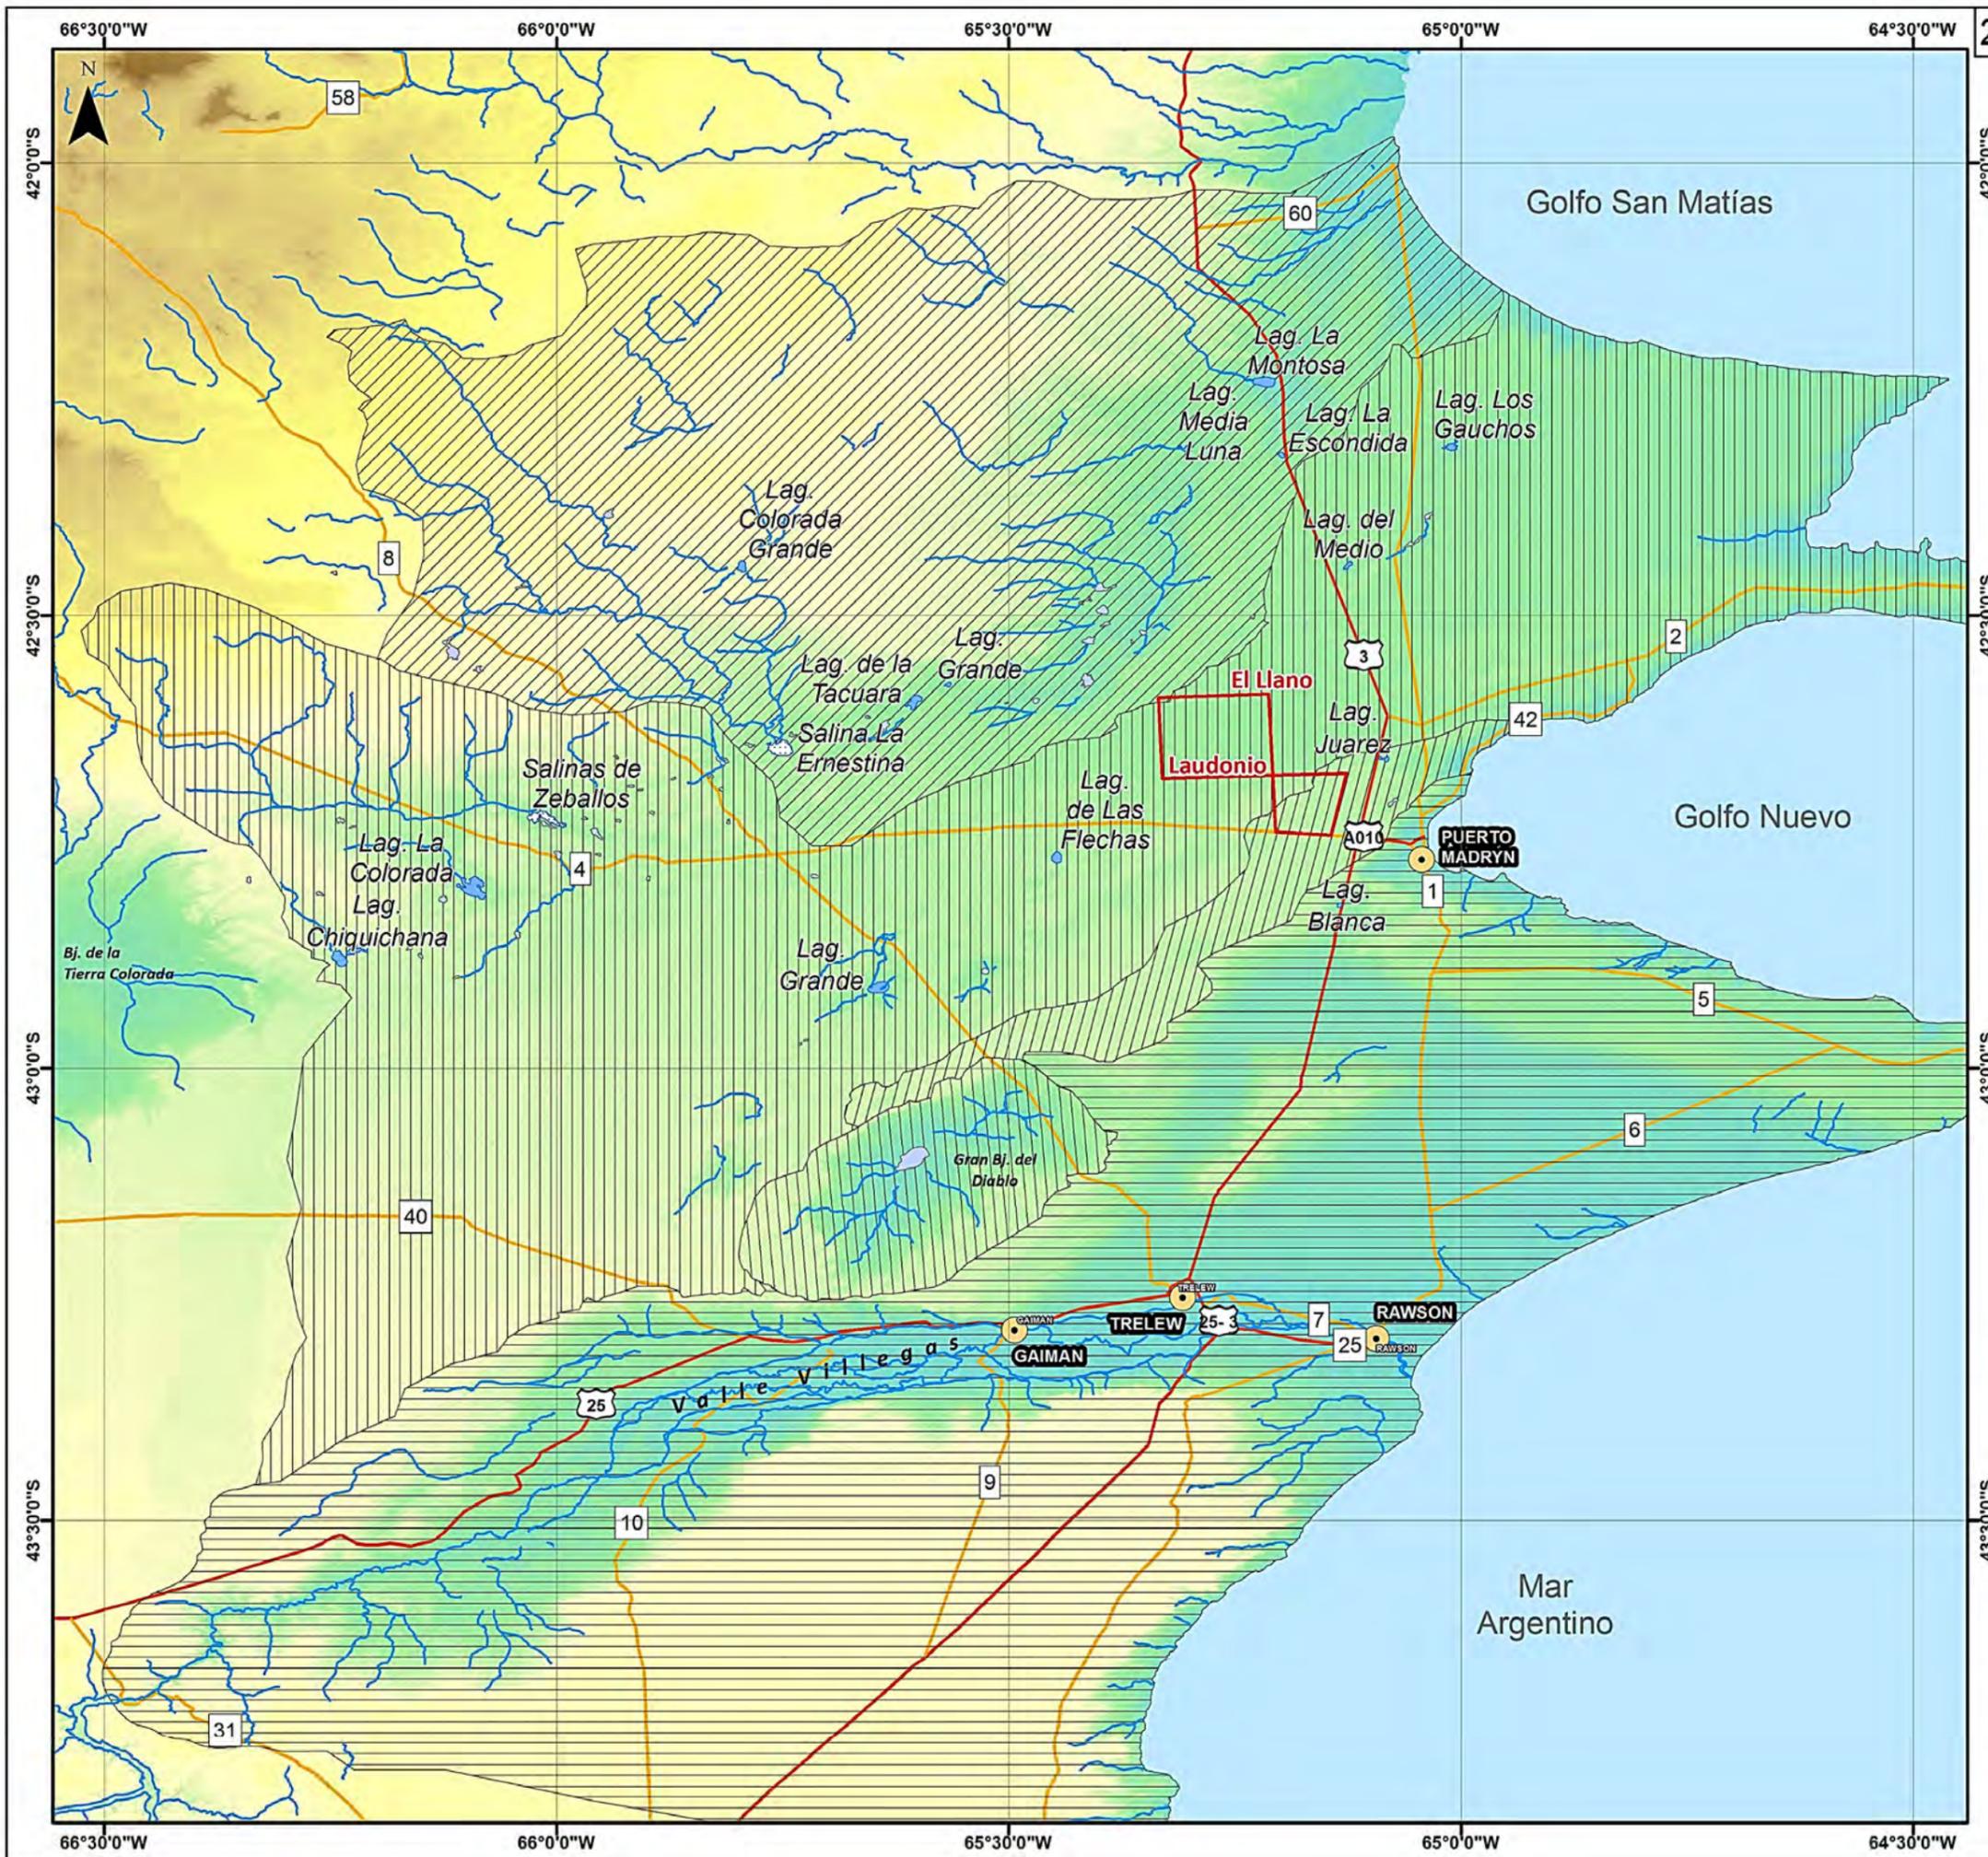
Fecha: Noviembre 2016 Escala: Gráfica Mapa: 6.1

Subcuencas hídricas

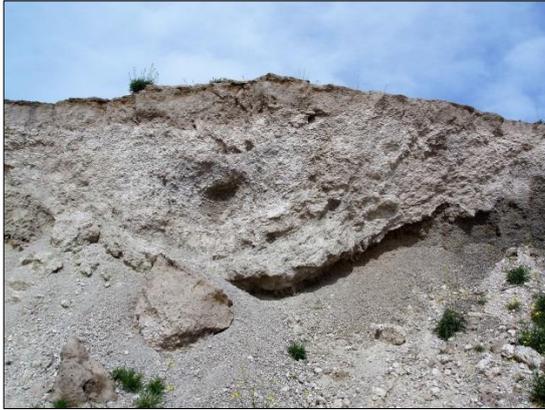
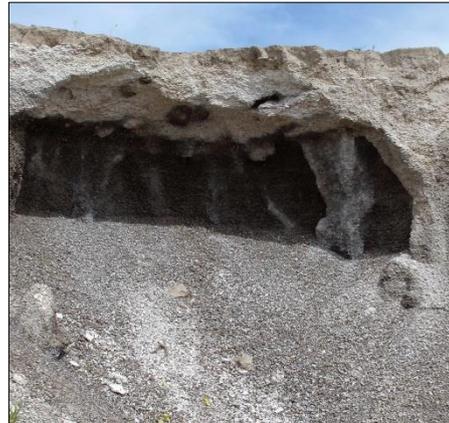
Punto GPS 1: Cantera sin nombre, inmediatamente al SE de predio Laudonio.

Fotografías 1 y 2. Vista general al Este. Se observa en perfil de cantera, paleocanal gravoarenoso, con cementación calcárea.

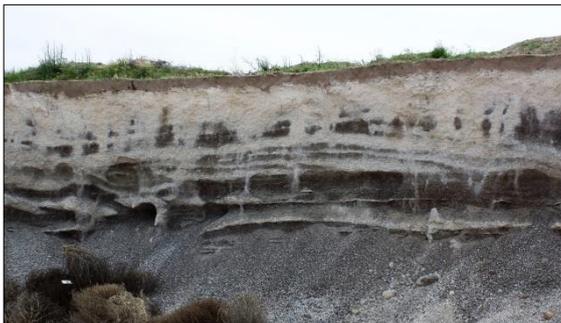
Punto GPS 2: Cantera sin nombre, inmediatamente al SE de predio Laudonio.

Fotografías 3 y 4. Vista al Oeste. Perfil de suelo en frente de cantera: 40 cm de suelo franco arenoso, sin estructura, con nivel de caliche subyacente fuertemente endurecido (90 cm). Por debajo alternan niveles caliche y mantos de grava con matriz arenosa.

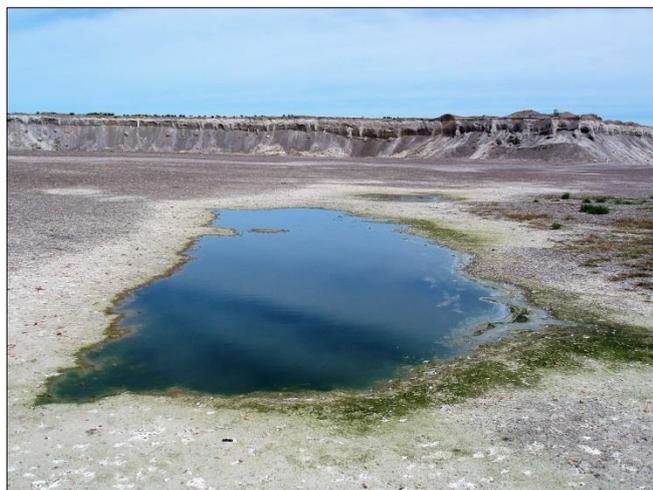
Punto GPS 3: Cantera sin nombre, inmediatamente al SE de predio Laudonio.

Fotografía 5. Acumulación de agua semiestancada en superficie.

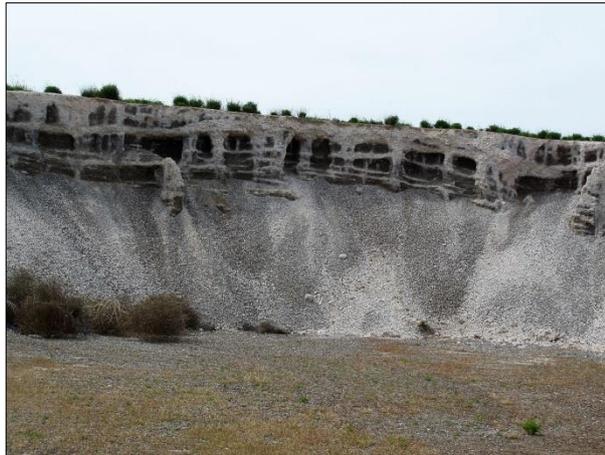
Punto GPS 4. Cantera sin nombre, inmediatamente al SE de predio Laudonio.

Fotografía 6: Perfil de suelo en frente de cantera, con vista al Norte.

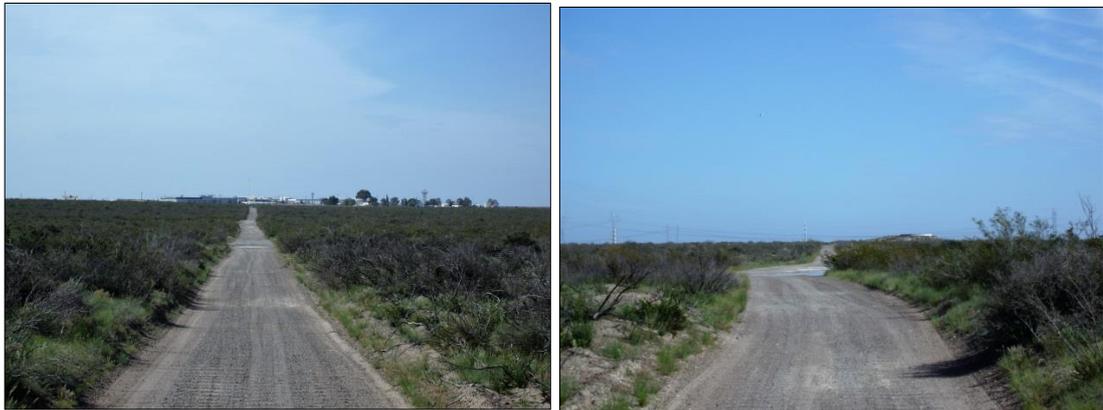
Punto GPS 5: Camino de acceso al SE de predio Laudonio.

Fotografías 7 y 8. Encharcamiento de agua en zona levemente deprimida, cerca de camino. Suelo más arcilloso que las zonas no inundables.

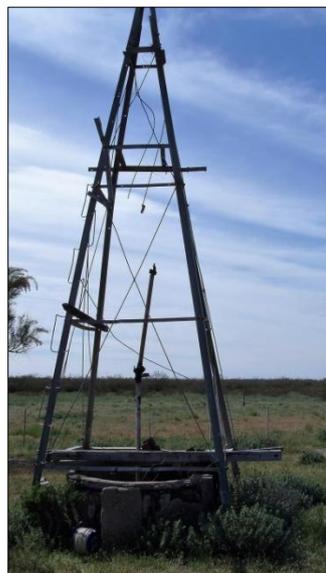
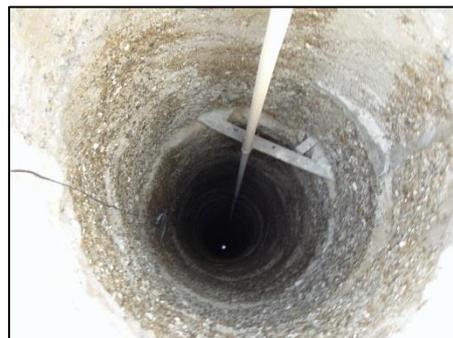
Punto GPS 6. Sector SE de predio Laudonio (Ea. Ana María)

Fotografías 9 y 10. Pozo cavado sin uso, con molino de viento fuera de servicio.

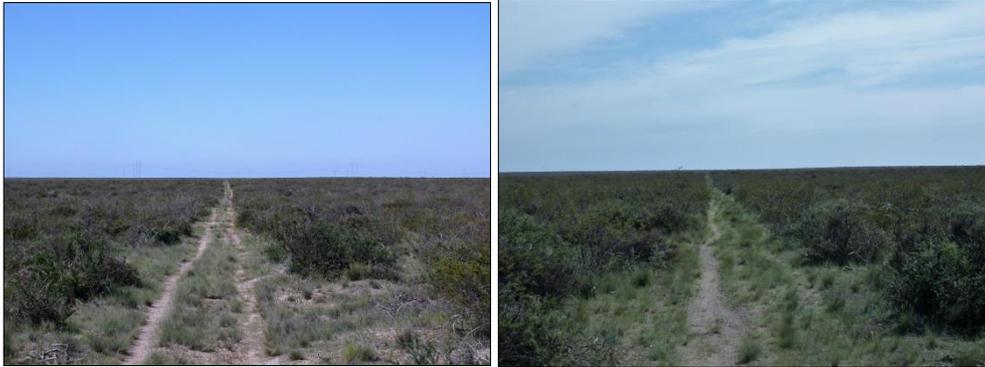
Punto GPS 8. Zona central de predio Laudonio (INFA).

Fotografías 11 y 12. Vista general de zona mesetiforme, con leves ondulaciones del terreno.

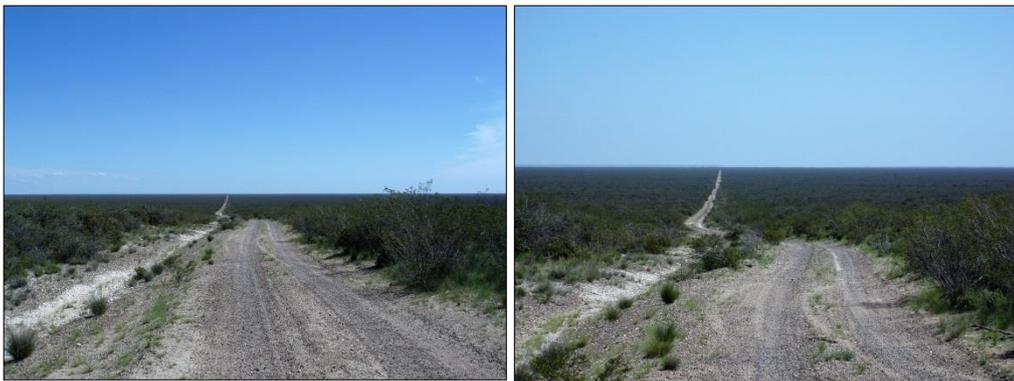
Punto GPS 16. Extremo NO de predio Laudonio.

Fotografías 13 y 14. Vista desde alto topográfico, mostrando cambio de pendiente hacia el NO, coincidente con cambio de unidad geomorfológica.

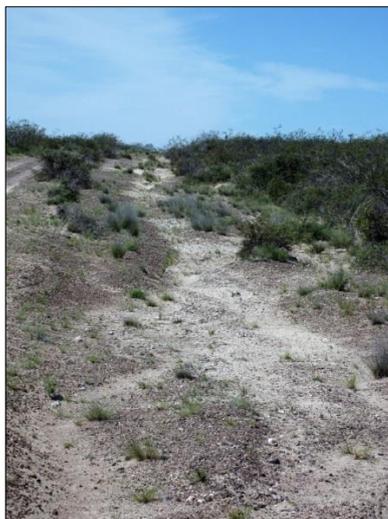
Punto GPS 17. Extremo NO de predio Laudonio.

Fotografía 15. Zona de desagüe al costado del camino.

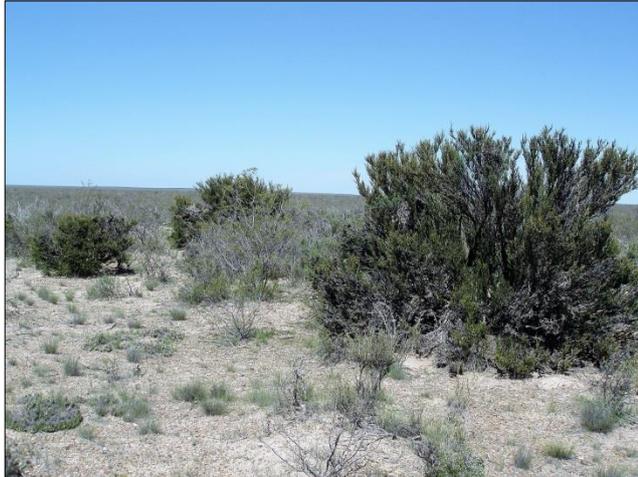
Punto GPS 20. Zona SE de predio El Llano.

Fotografía 16. Vista de vegetación arbustiva de la zona, dispuesta de manera alineada.
