Mapas

Estudio Hidrológico en área del futuro parque eólico El Llano y Laudonio - Departamento de Biedma, Chubut

Anexos

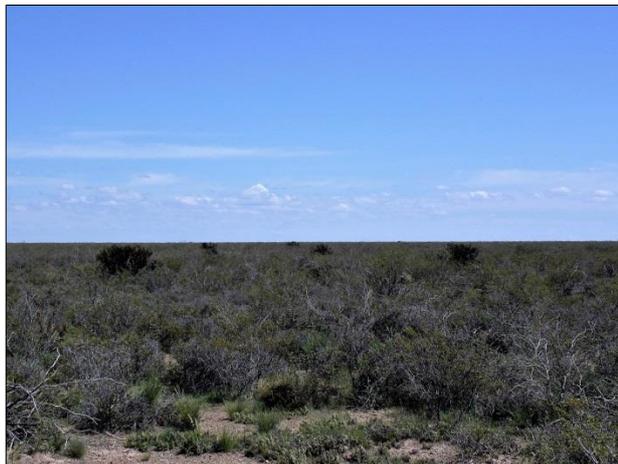
Punto GPS 23. Zona SE de predio El Llano.

Fotografía 17. Vista general de zona mesetiforme y vegetación arbustiva, alineada en dirección Noroeste.

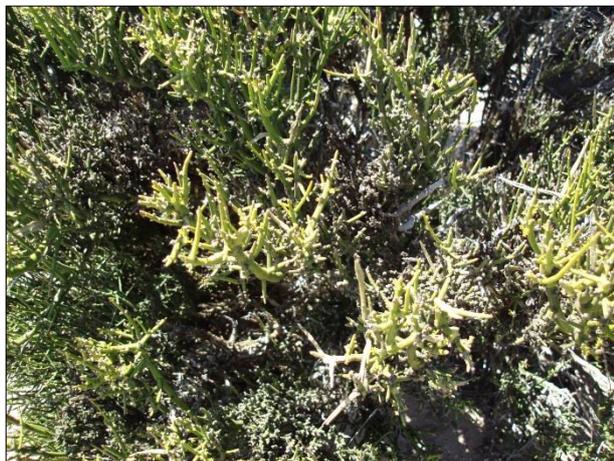
Punto GPS 24. Zona SE de predio El Llano.

Fotografía 18. Aspecto de vegetación arbustiva presente en la zona.

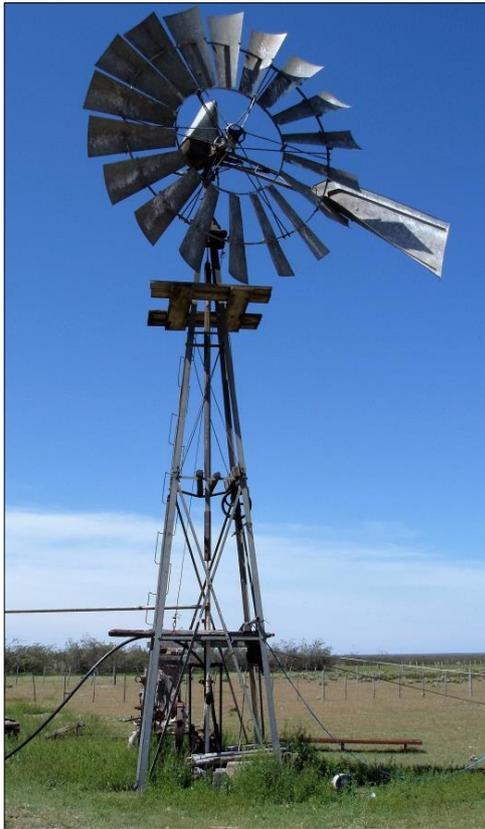
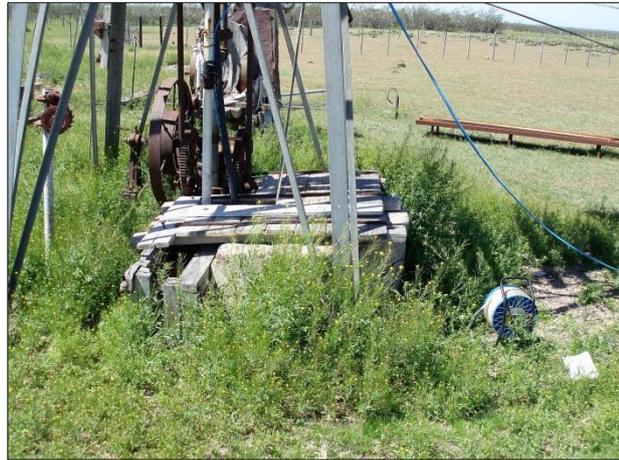
Punto GPS 25. Zona central de predio El Llano.

Fotografías 19 y 20. Pozo cavado, con agua a los 97 metros bajo el nivel del terreno. Posee molino y bomba sumergible, fuera de servicio.

24	Punto de observación	El Llano-INFA		-42,65126509	-65,24876422	42° 39' 05"	65° 14' 56"											Vegetación de gran tamaño, arbustos aislados de forma alineada.	18
25	Pozo cavado	El Llano-INFA	s/uso	-42,63304853	-65,27232072	42° 37' 59"	65° 16' 20"	113	81,56	105 + ?	31,44	7,66	22,54	12900	7,44	(-)90.4		Pozo cavado, brocal de 0,50 m, diámetro aprox 1,0 m, calzado con hormigon hasta visibilidad de 50 m, posee molino de viento y bomba sumergible fuera de servicio, según encargado proporcionaba mucha agua, muestra el llano 1 tomada a los 97 mbnt	19 y 20
26	Punto de observación	El Llano-INFA		-42,61693667	-65,29552108	42° 37' 01"	65° 17' 44"											Depresión sin encharcamiento.	
27	Punto de observación	El Llano-INFA		-42,60887596	-65,30750074	42° 36' 32"	65° 18' 27"											Vegetación de gran tamaño.	
28	Punto de observación	El Llano-INFA		-42,60949588	-65,30893221	42° 36' 34"	65° 18' 32"											vegetacion de gran tamaño, arbustos aislados de forma alineada

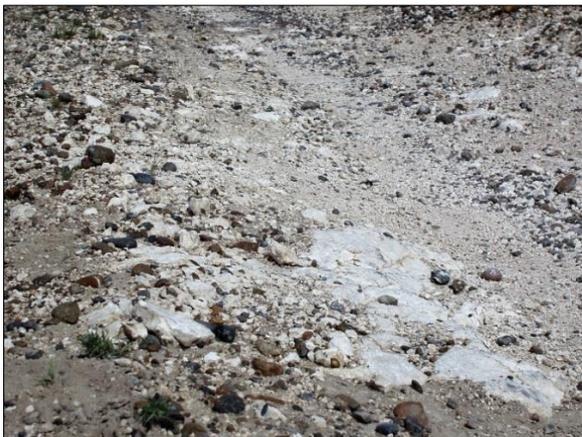
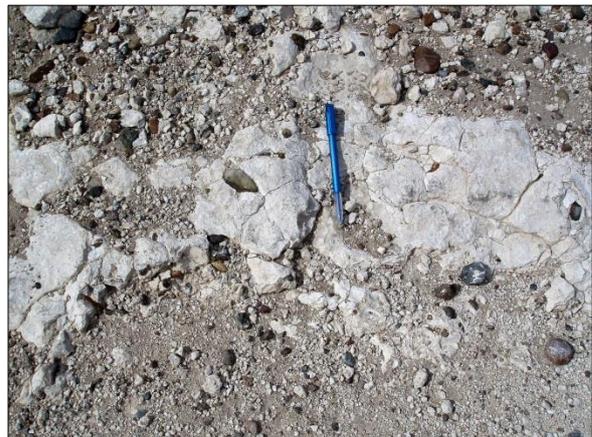
Punto GPS 42. Zona central de predio Laudonio.

Fotografías 21 y 22. Nivel calcáreo (tosca), fuertemente endurecido.

41	Punto de observación	El Llano-INFA		-42,67692913	-65,23011608	42° 40' 37"	65° 10' 48"											
42	Afloramiento	Laudiano-INFA		-42,70026519	-65,17372859	42° 42' 01"	65° 10' 25"										Nivel calcáreo, fuertemente endurecido (tosca)	21 y 22
43	Tajamar	Laudiano-INFA		-42,72463071	-65,15763341	42° 43' 29"	65° 09' 27"										Descripción de perfil: 35 cm suelo franco arenoso, color claro, subyace nivel de caliche.	23 y 24
44	Cantera			-42,74514785	-65,16877245	42° 44' 43"	65° 10' 08"										Nivel de 0,70 m grava limpia inconsolidada suprayace a nivel de arcillas color claro	25 y 26
45	Cantera			-42,74529303	-65,16877874	42° 44' 43"	65° 10' 08"										Paquete de 1,80 m de intercalaciones arcillo-arenosas suprayacen a nivel arenoso de color gris claro, se observan concreciones de Manganesio hasta 1 cm	27
46	Cantera			-42,74538766	-65,16889315	42° 44' 43"	65° 10' 08"										Arena mediana a fina de color gris claro, baja consolidación, presenta estratificación cruzada remarcada por niveles de 3-5 mm arcillo-limosos color claro, no se observa presencia de nivel freático, piso de cantera aprox 10-12 mbnt.	28 y 29

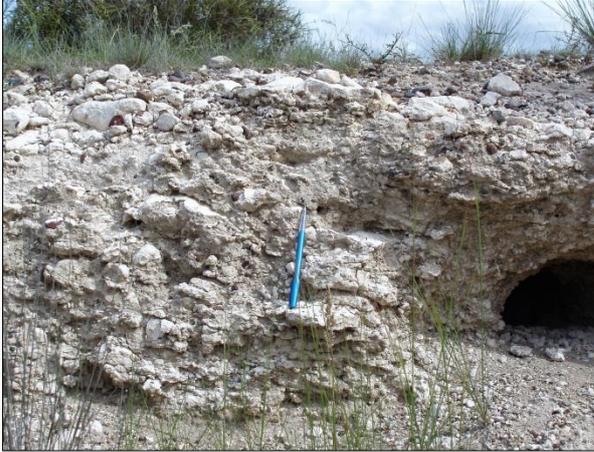
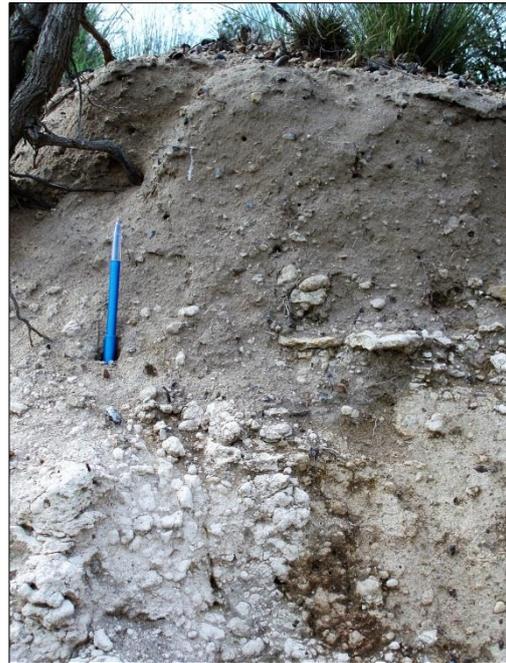
Punto GPS 43. Sector SE de predio Laudonio, cercanías a acceso Sur.

Fotografías 23 y 24. Perfil de suelo franco arenoso, con nivel de caliche a 35 cm, en zona de tajamar.

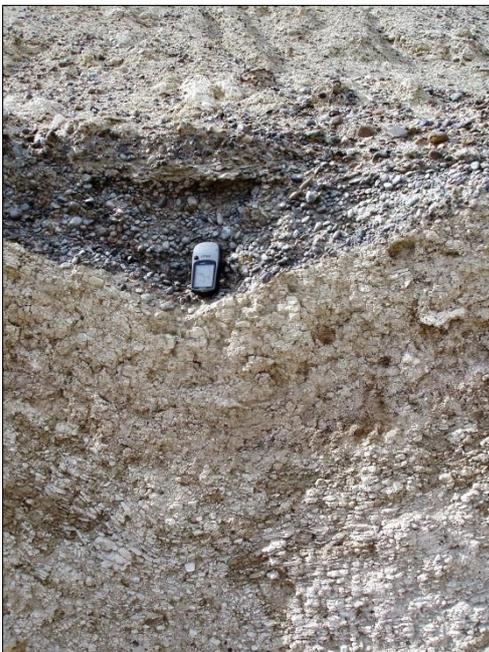
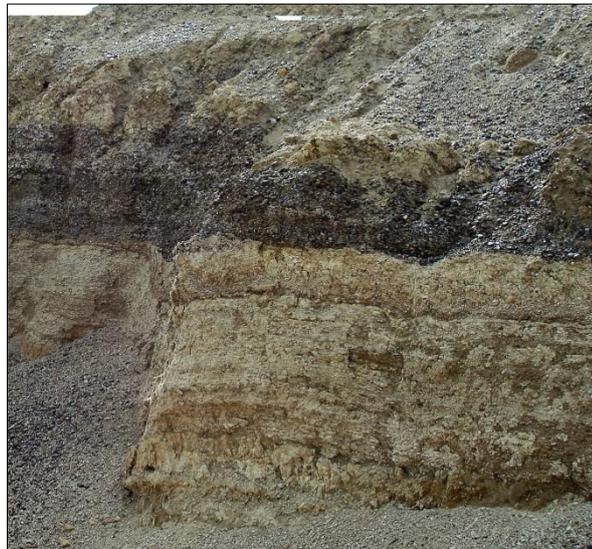
Punto GPS 44. Cantera situada al Sur de predio Laudonio.

Fotografías 25 y 26. Frente de cantera. Se observa nivel de 0,70 m de grava limpia, inconsolidada, suprayacente a nivel arcilloso color claro.

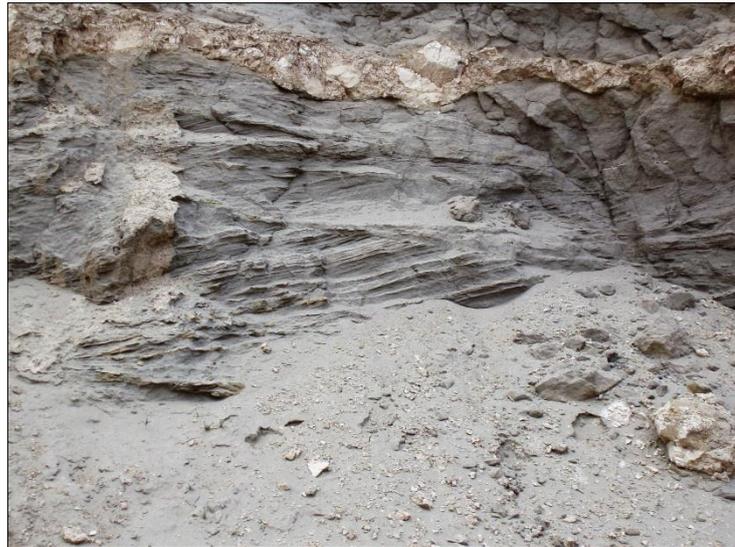
Punto GPS 45. Cantera situada al Sur de predio Laudonio.

Fotografía 27. Se observan intercalaciones arcillo-arenosas (perfil de 1,8 m), suprayacentes a nivel arenoso gris claro, con concreciones de Manganeso de hasta 1 cm.

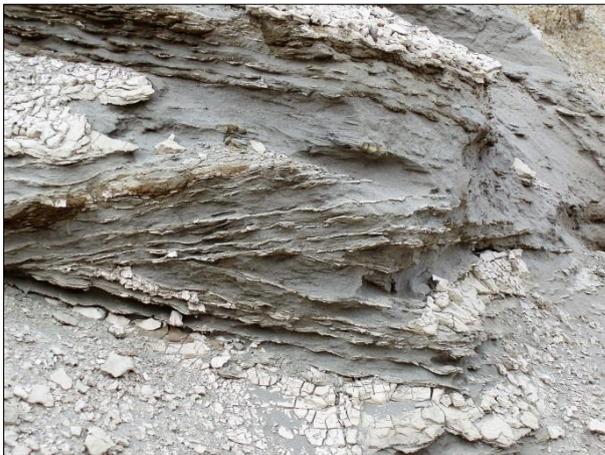
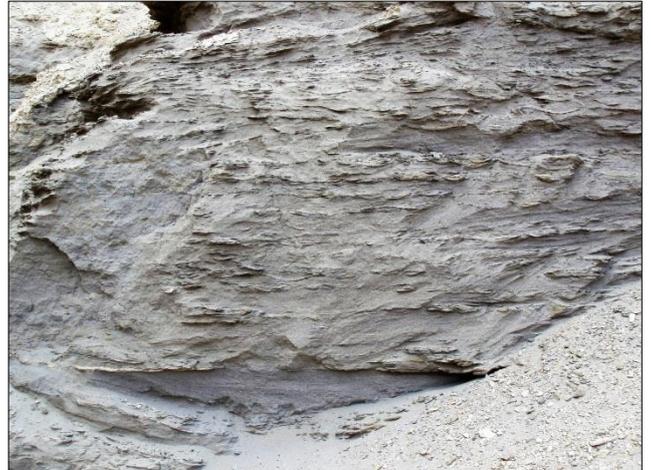
Punto GPS 46. Cantera situada al Sur de predio Laudonio.

Fotografías 28 y 29. Piso de cantera, a 10-12 mbnt, sin nivel freático. Se observan arenas mediana a fina, de color gris claro y baja consolidación, con estratificación entrecruzada marcada e intercalación de niveles de 3-5 mm arcillo-limosos.

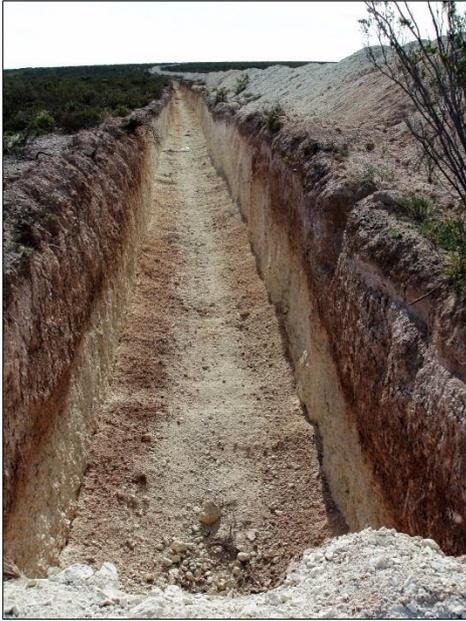
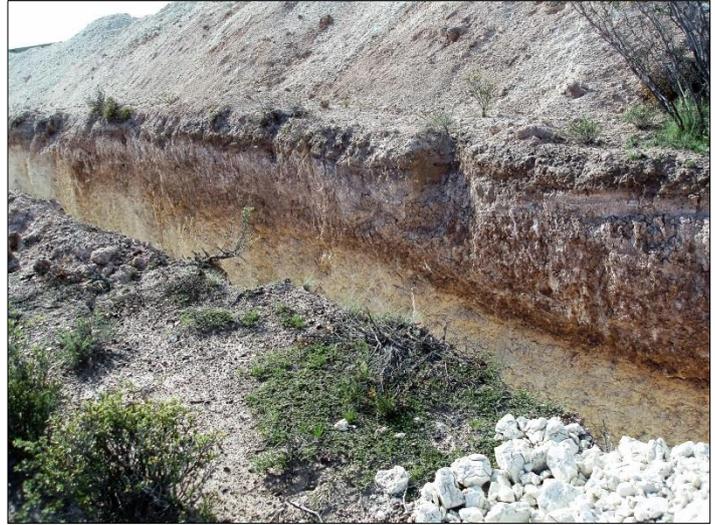
Punto GPS 47. Establecimiento La Flecha, al SO de predios en estudio.

Fotografías 30 y 31. Perfil de suelo en trinchera de 2 m de profundidad. Se observa escaso desarrollo de suelo franco arenoso (35 cm), con nivel arcilloso infrayacente. Subyacen tobas arenosas color gris verdoso claro, con restos fósiles (Turritelas) y trozos de carbón, con intercalaciones arcillosas.

47	Trinchera	La Flecha		-42,72820911	-65,35163607	42° 43' 42"	65° 21' 06"										1,5 m ancho 2 m profundidad, desarrollo escaso de suelo 35 cm franco arenoso, por debajo nivel arcillosos de color amarillado, subyace toba arenosa de color grisverdoso claro presencia de restos fósiles turritelas y trozos de carbon, intercalaciones finas arcillosas	30 y 31-36-37
48	Punto de observación			-42,73188776	-65,31144845	42° 43' 55"	65° 18' 41"										Alto topográfico.	
49	Punto de observación			-42,73242085	-65,30303353	42° 43' 57"	65° 18' 11"											
50	Punto de observación			-42,73445204	-65,27174908	42° 44' 04"	65° 16' 18"										Bajo topográfico.	
51	Punto de observación			-42,73524631	-65,25918905	42° 44' 07"	65° 15' 33"										Alto topográfico	
52	Punto de observación			-42,73891373	-65,20657685	42° 44' 20"	65° 12' 24"											
53	Punto de observación			-42,63745389	-65,09246654	42° 38' 15"	65° 05' 33"										Perfil idem. a todos los casos anteriores, piso arenoso, humedad abundante, manchas de salitre cloruradas, posible nivel freático.	32 y 33

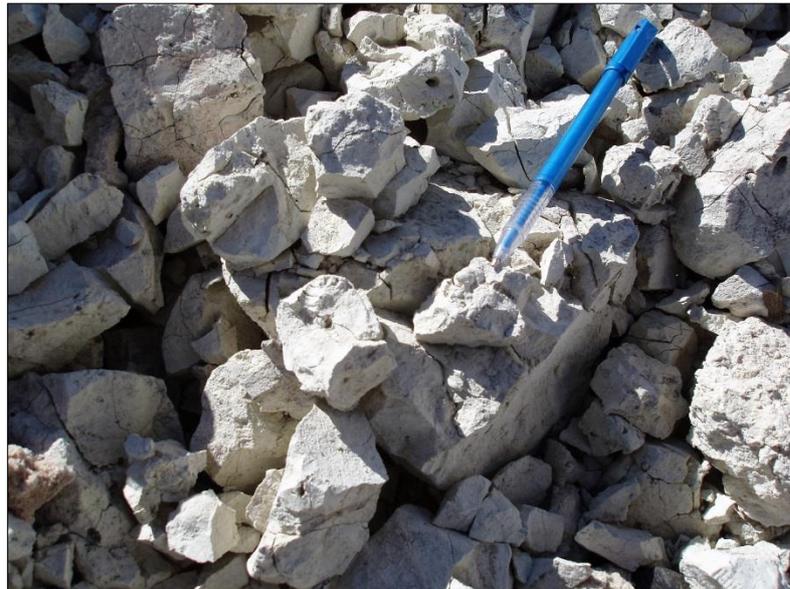
Fotografía 37. Vista en detalle de tobas arenosas en trinchera.

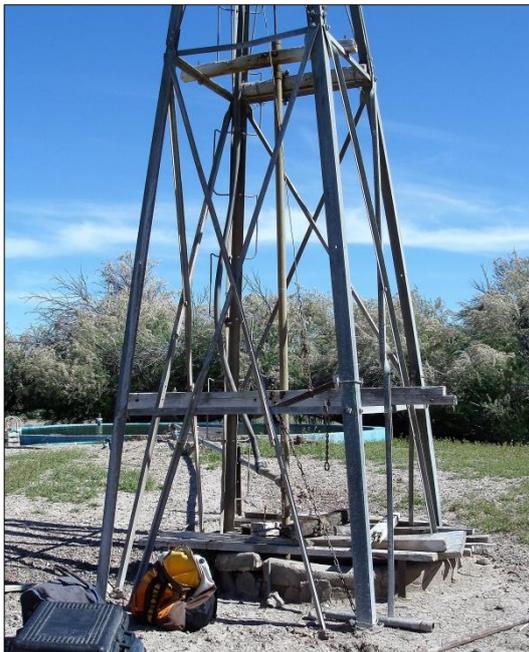
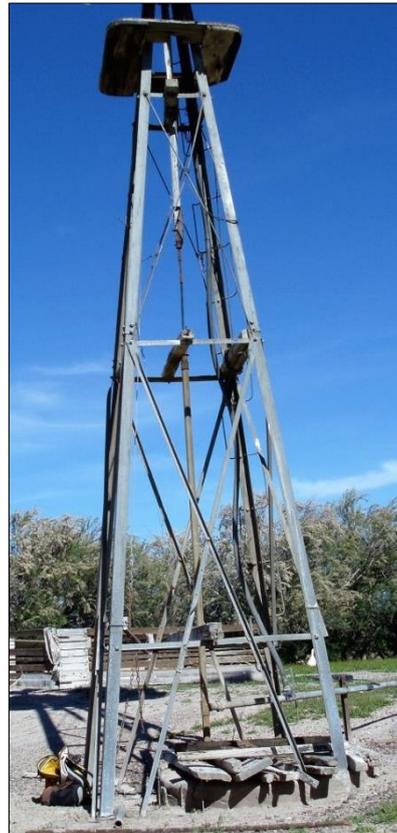
Punto GPS 54. Establecimiento El Vasco, al Norte de predio Laudonio.

Fotografías 34 y 35. Pozo cavado, operativo (uso ganadero). Se tomó muestra de agua a los 95 metros de profundidad.

54	Pozo cavado	El Vasco	Gandero	-42,65129392	-65,13543268	42° 39' 05"	65° 08' 08"	108	85,56	105 +/-	22,44	7,24	23,41	9901	5,58	(-)124,8	Pozo cavado, sin brocal, diámetro aprox 1,2 m, clazado con hormigón hasta visibilidad de 50 m, posee molino de viento, la medición del nivel de agua dinámico, muestra Vasco tomada a los 95 mbnt	34 y 35
55	Perforación	Cantera Sogiris	Etapas de desarrollo	-42,73465606	-65,27989193	42° 44' 05"	65° 16' 48"	118	79,47	128,00	38,53	8,26	22,57	8900	4,9	(-)155,2	Encamisado en 4", caño PVC K8, saliente de 0,65 m, caño cerrado en el extremo, 42 m de filtro desde el fondo, ranurado de 2 mm cada 30 cm, posiblemente la baja conductividad se deba al uso de agua de reuso utilizada en el lodo de perforación, se reconoce olor a materia orgánica.	38 y 39
56	Cantera	Cantera Sogiris		-42,73772182	-65,27777365	42° 44' 16"	65° 16' 40"										Desarrollo de perfil idem a puntos anteriores, suelo de 30-50 cm, nivel de caliche entre 0.50-1.20 m, rodados patagónicos, por debajo nivel de arena fina limosa con fósiles Ostrea muy alterada 1.1 m espesor, suprayace un banco de arcilla blanquecina de 1 m espesor, continúa banco de arena de tonalidad anaranjada, nuevamente arcilla, arena, arcilla hasta alcanzar un banco de arena grisacea idem punto 43, profundidad aprox 10-12 m	40 a 45

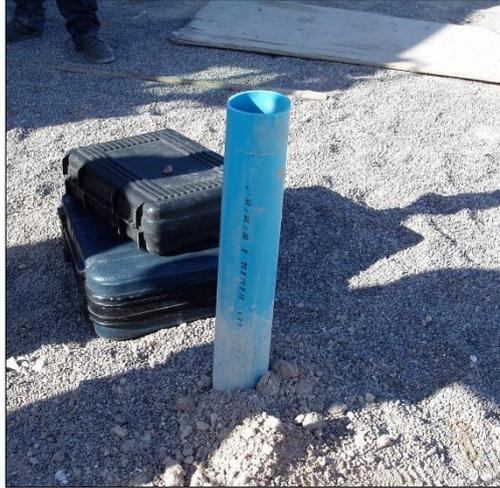
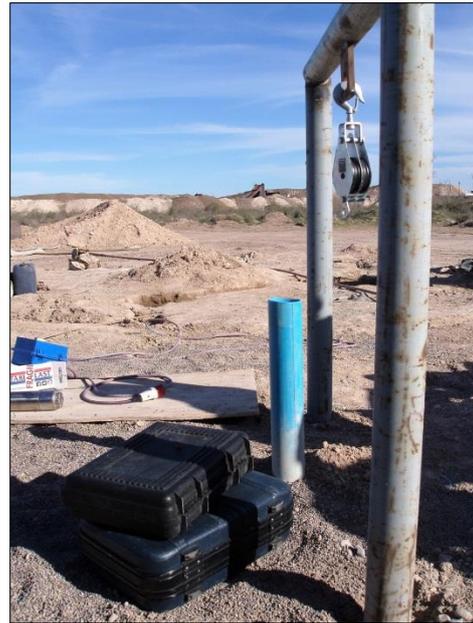
Punto GPS 55. Cantera Sogiris (RP4, al Sur de predio El Llano y Oeste de predio Laudonio).

Fotografías 38 y 39. Perforación de 128 metros, en etapa de desarrollo de pozo, entubada con cañería PVC K8 de 4". Se midieron parámetros fisicoquímicos in situ; se reconoció olor a materia orgánica al momento del relevamiento de campo.

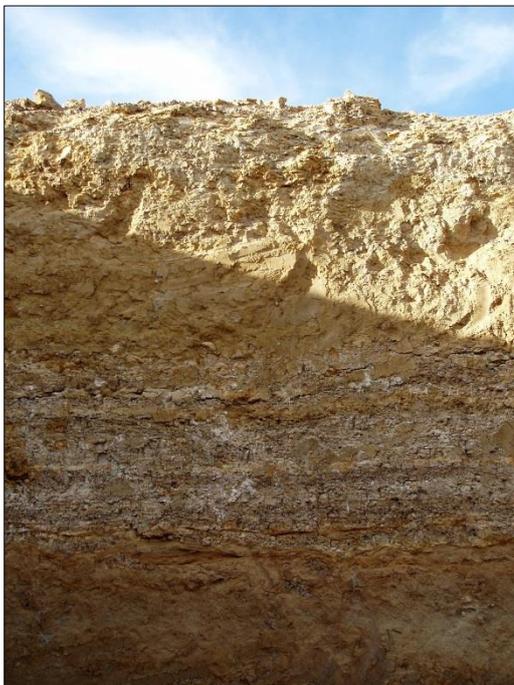
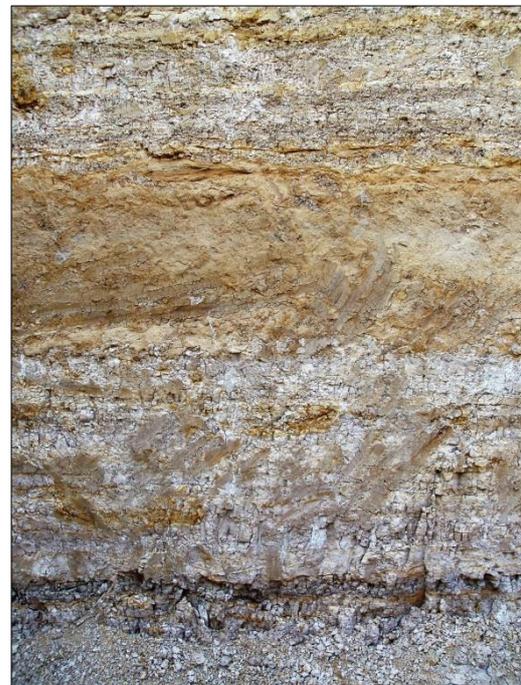
Punto GPS 56. Cantera Sogiris (RP4, al Sur de predio El Llano y Oeste de predio Laudonio).

Fotografías 40 y 41. Perfil de cantera, mostrando suelo (30-50 cm), nivel de caliche (0.50-1,20 m), rodados patagónicos. Por debajo se observan niveles arenosos con Ostras, intercalados con bancos de arcilla de 1 m espesor, hasta alcanzar un banco de arena grisácea con estratificación entrecruzada hasta los 10-12 m (niveles de Fm Puerto Madryn).

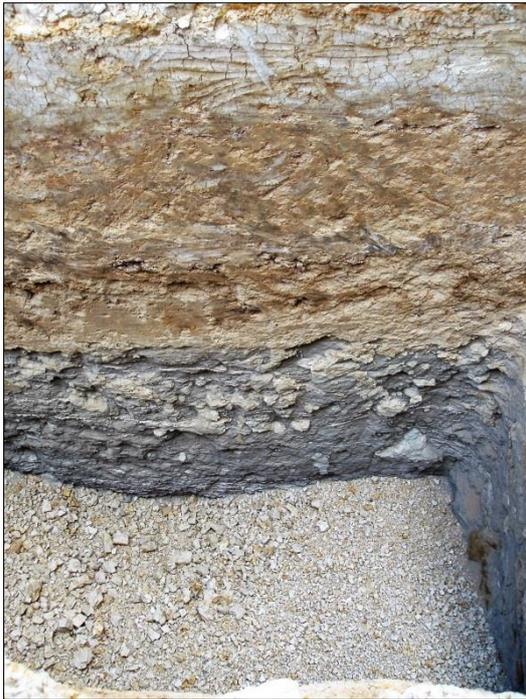
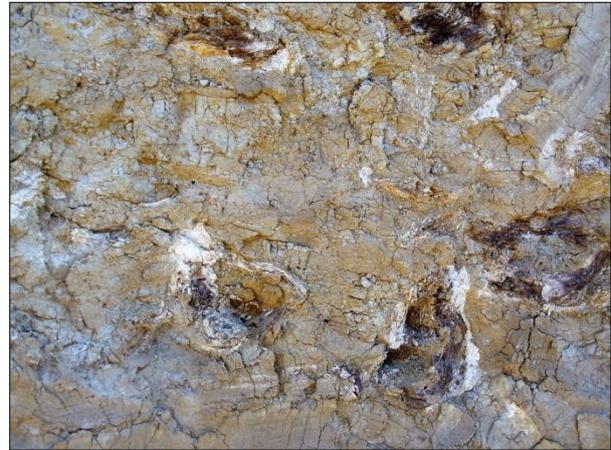
Punto GPS 56. Cantera Sogiris (RP4, al Sur de predio El Llano y Oeste de predio Laudonio).

Fotografías 42 y 43. Vista general de niveles arenosos fosilíferos en frentes de cantera, con estratificación marcada, en contacto con banco inferior de arenisca grisácea.

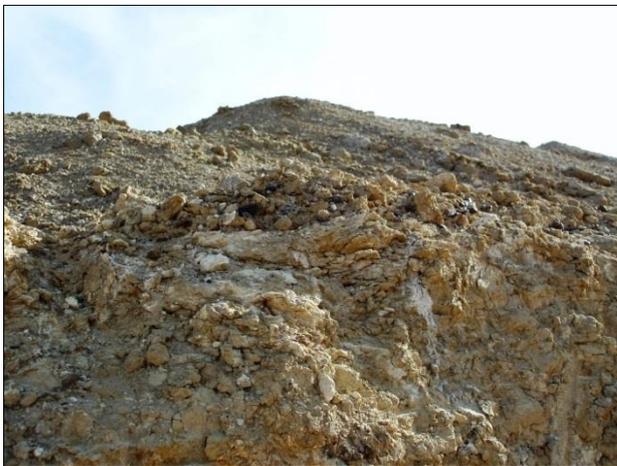
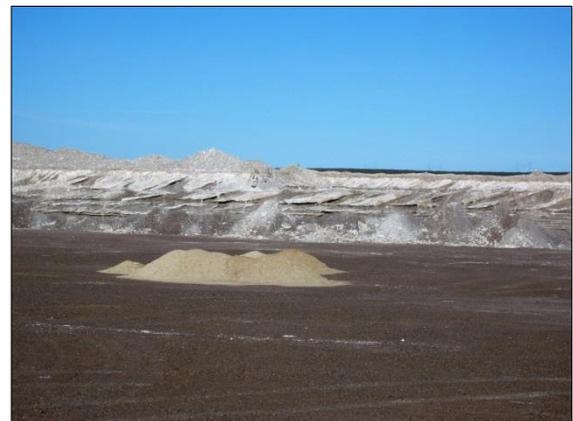
Fotografías 44 y 45. Vista en detalle y panorámica de frente de cantera Sogiris, respectivamente. Rocas sedimentarias pertenecientes a la Formación Puerto Madryn.

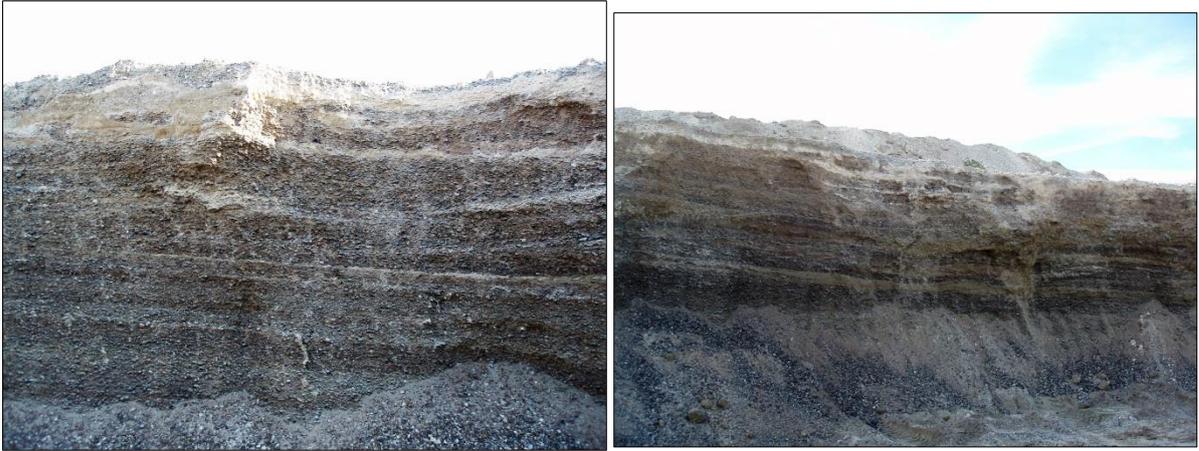
Punto GPS 57. Cantera Sogiris (RP4, al Sur de predio El Llano y Oeste de predio Laudonio).

Fotografías 46 y 47. Nivel de caliche de reducido espesor, en apertura de cantera, desarrollado subsuperficialmente en depósitos de rodados con matriz arenosa fina inconsolidada.

57	Cantera	Cantera Sogiris		-42,74134917	-65,29212146	42° 44' 29"	65° 17' 32"										Apertura de cantera, se observa un nivel de caliche de menor espesor hasta lo relevado, los rodados matriz arenosa fina inconsolidada.	46 y 47
58	Cantera	Cantera Sogiris		-42,74078566	-65,28024347	42° 44' 27"	65° 16' 49"										A unos 3-4 m profundidad nivel arenoso muy húmedo, manchas abundantes de salitre clorurada.	48 y 49
59	Punto de observación			-42,74006825	-65,20705336	42° 44' 24"	65° 12' 25"										Depresión, suelo limo-arcilloso, cubierto de vegetación.

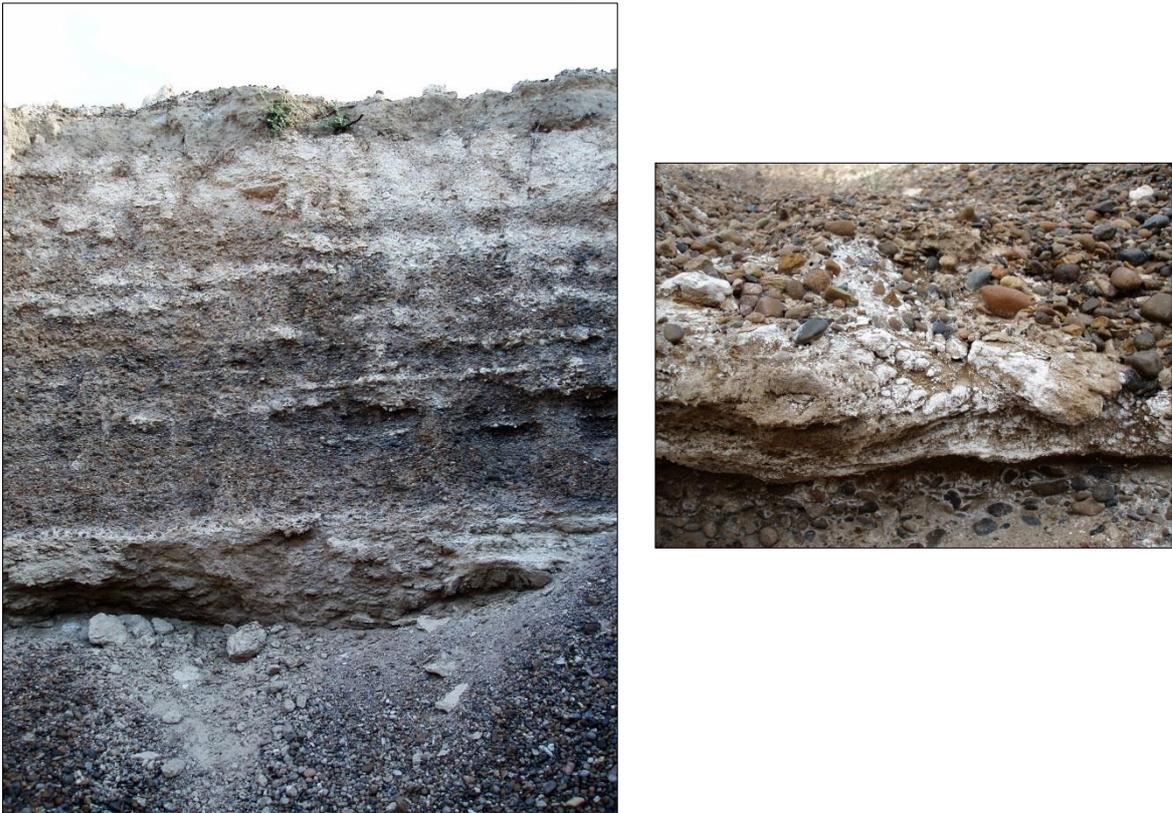
Punto GPS 58. Cantera Sogiris (RP4, al Sur de predio El Llano y Oeste de predio Laudonio).

Fotografías 48 y 49. Frente de cantera Sogiris. Se observa a unos 3-4 m de profundidad, nivel arenoso muy húmedo, con manchas abundantes de salitre clorurada.

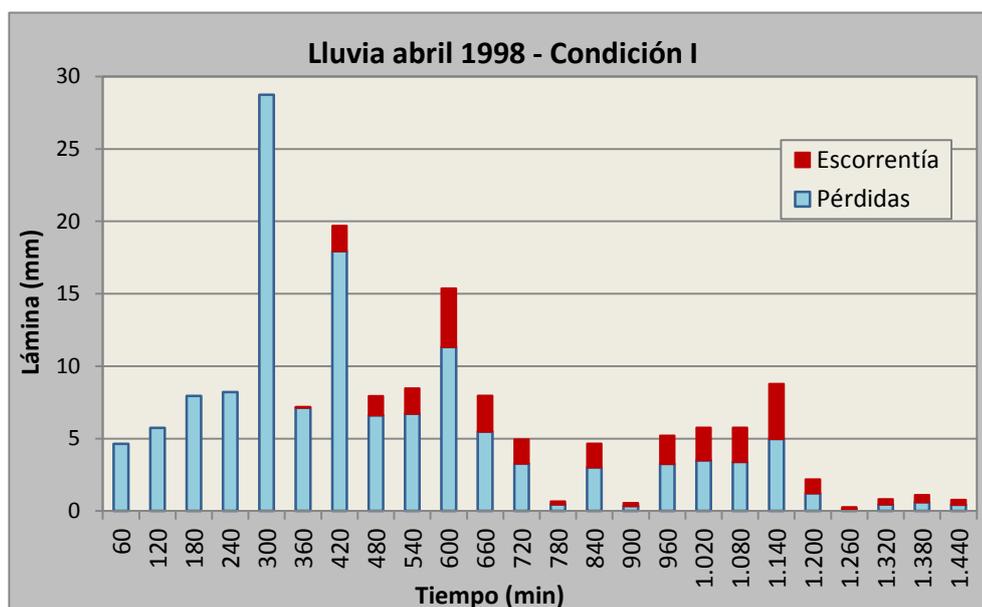
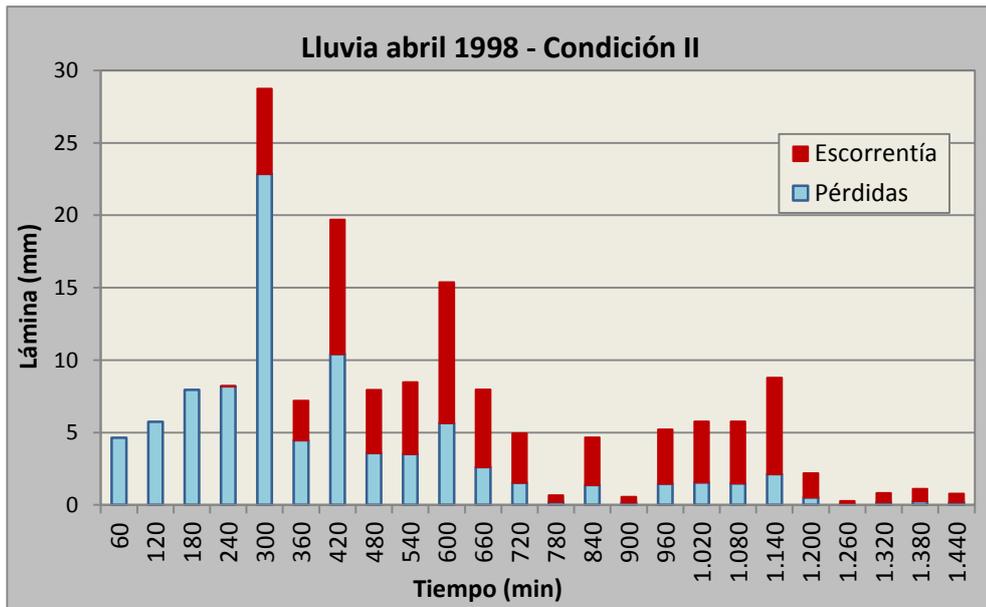
Abril 1998

Project: Aluar Simulation Run: Run 9
Subbasin: Subbasin-1

Start of Run: 01abr1998, 11:00	Basin Model: Basin 1
End of Run: 20abr1998, 11:00	Meteorologic Model: Met 9
Compute Time: 03nov2016, 15:30:18	Control Specifications: Control 9

Computed Results			
Peak Discharge:	1172,554 (M3/S)	Date/Time of Peak Discharge:	04abr1998, 15:00
Precipitation Volume:	162,90 (MM)	Direct Runoff Volume:	72,29 (MM)
Loss Volume:	90,61 (MM)	Baseflow Volume:	0,00 (MM)
Excess Volume:	72,29 (MM)	Discharge Volume:	72,29 (MM)

Se presentan a continuación los hietogramas resultantes de la aplicación del método del número de curva para las diferentes tormentas estudiadas.

También se presentan los resultados obtenidos mediante la modelación de la cuenca con el software HEC-HMS, para las mismas precipitaciones seleccionadas, únicamente para la condición de humedad antecedente II.

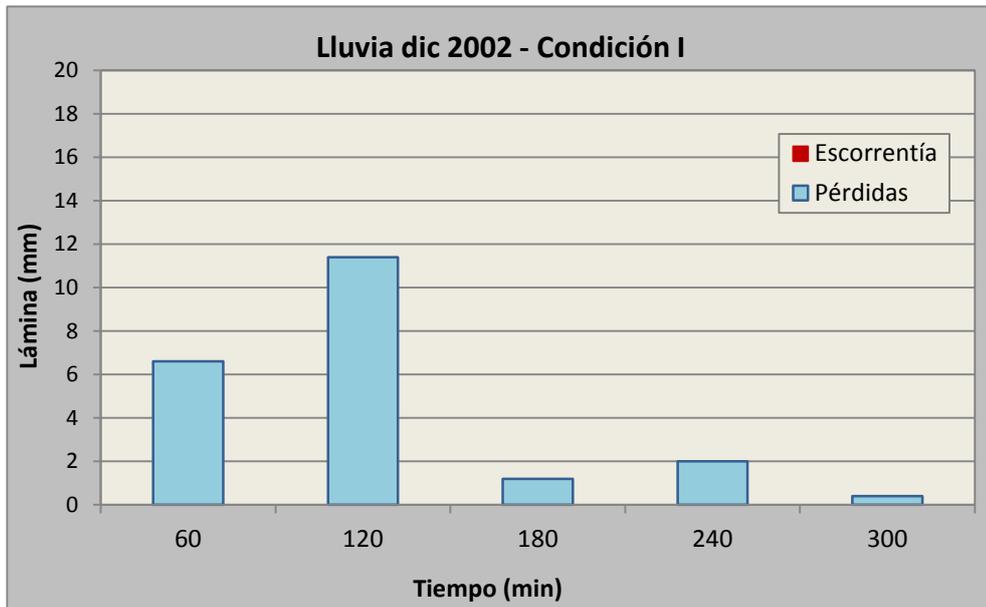
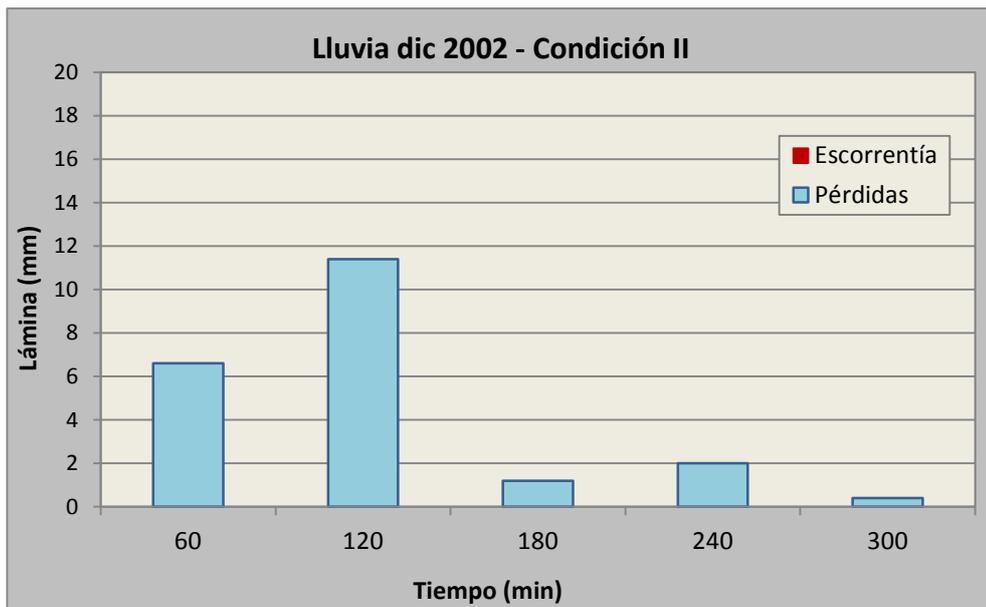
Diciembre 2002

Project: Aluar		Simulation Run: Run 5	
Subbasin: Subbasin-1			
Start of Run: 14dic2002, 14:05	Basin Model: Basin 1		
End of Run: 24dic2002, 14:00	Meteorologic Model: Met 5		
Compute Time: 03nov2016, 11:32:22	Control Specifications: Control 5		
Volume Units: <input checked="" type="radio"/> MM <input type="radio"/> 1000 M3			
Computed Results			
Peak Discharge: 0,00 (M3/S)	Date/Time of Peak Discharge: 14dic2002, 14:05		
Precipitation Volume: 18,80 (MM)	Direct Runoff Volume: 0,00 (MM)		
Loss Volume: 18,80 (MM)	Baseflow Volume: 0,00 (MM)		
Excess Volume: 0,00 (MM)	Discharge Volume: 0,00 (MM)

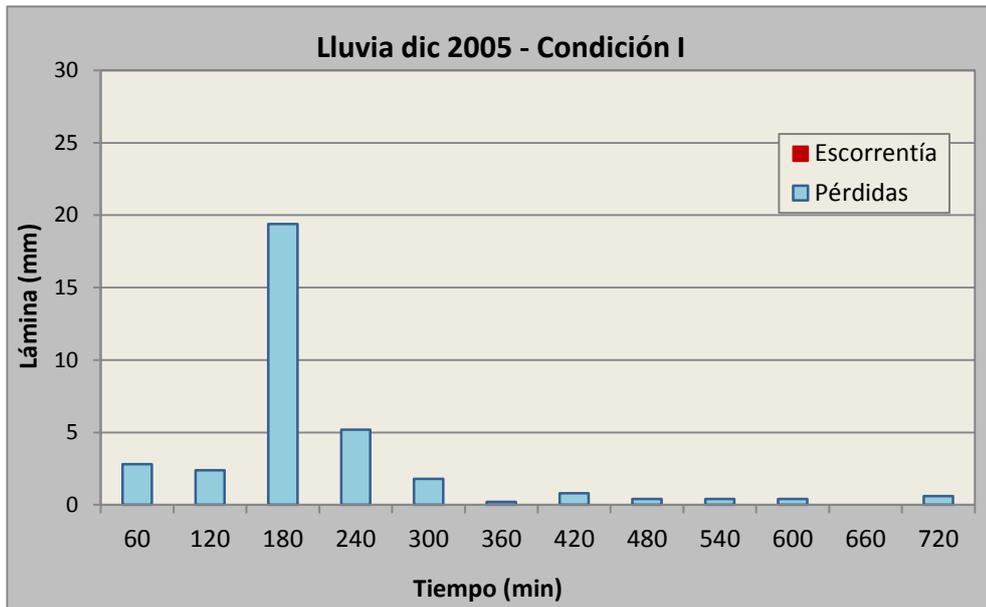
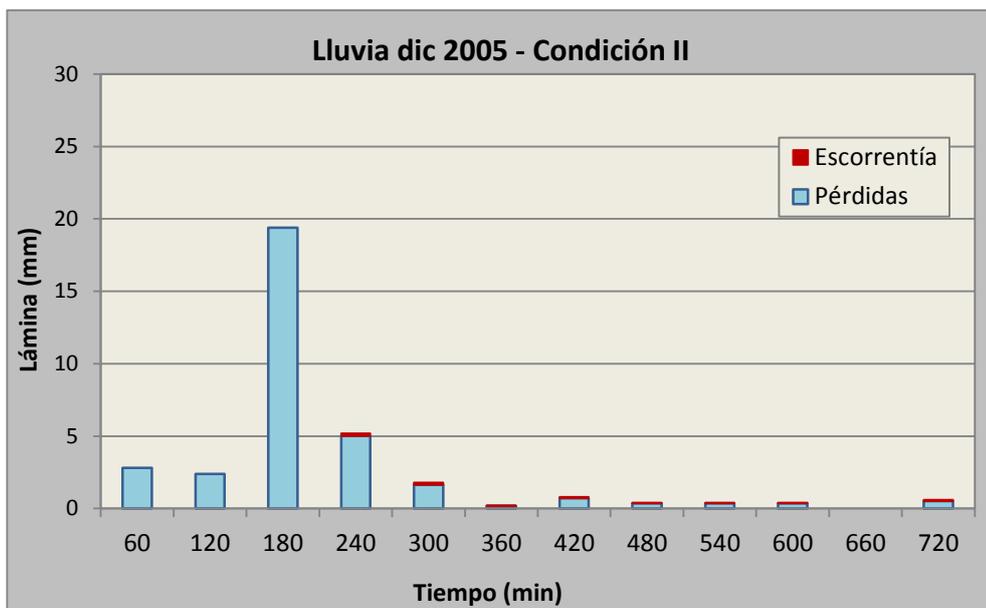
Diciembre 2005

Project: Aluar		Simulation Run: Run 6	
Subbasin: Subbasin-1			
Start of Run: 27dic2005, 18:30	Basin Model: Basin 1		
End of Run: 17ene2006, 18:00	Meteorologic Model: Met 6		
Compute Time: 03nov2016, 11:43:18	Control Specifications: Control 6		
Volume Units: <input checked="" type="radio"/> MM <input type="radio"/> 1000 M3			
Computed Results			
Peak Discharge: 10,699 (M3/S)	Date/Time of Peak Discharge: 30dic2005, 16:15		
Precipitation Volume: 34,40 (MM)	Direct Runoff Volume: 0,65 (MM)		
Loss Volume: 33,75 (MM)	Baseflow Volume: 0,00 (MM)		
Excess Volume: 0,65 (MM)	Discharge Volume: 0,65 (MM)

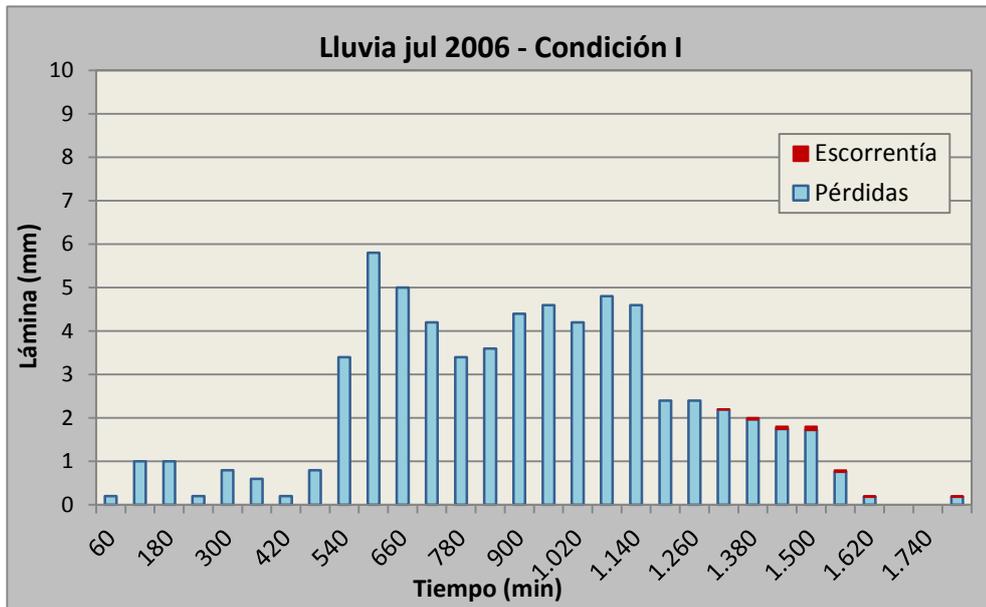
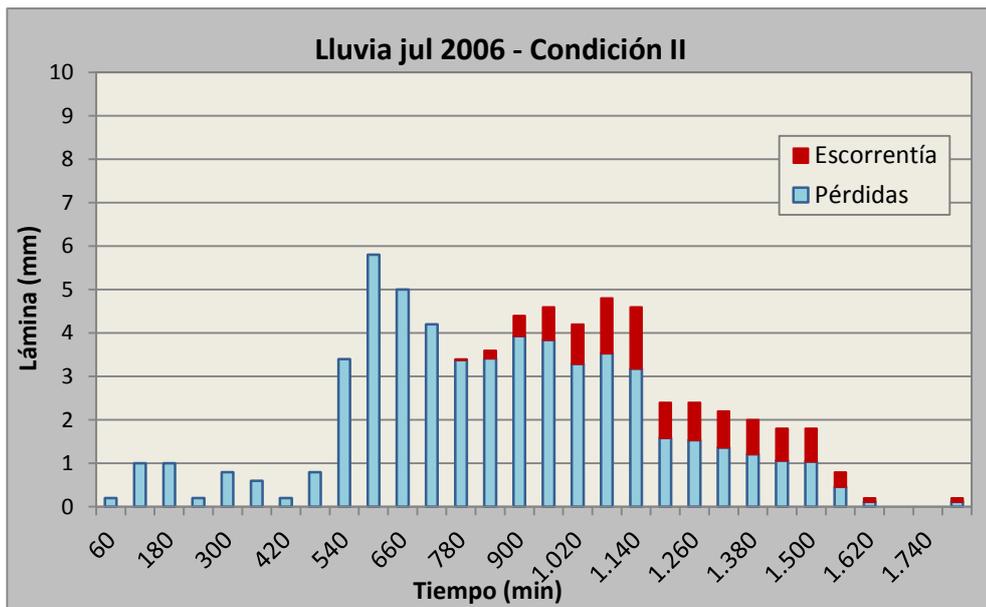
Julio 2006

Project: Aluar		Simulation Run: Run 2	
Subbasin: Subbasin-1			
Start of Run: 01jul2006, 16:00	Basin Model: Basin 1		
End of Run: 20jul2006, 16:00	Meteorologic Model: Met 2		
Compute Time: 02nov2016, 15:32:51	Control Specifications: Control 2		
Volume Units: <input checked="" type="radio"/> MM <input type="radio"/> 1000 M3			
Computed Results			
Peak Discharge: 167,950 (M3/S)	Date/Time of Peak Discharge: 05jul2006, 03:10		
Precipitation Volume: 66,40 (MM)	Direct Runoff Volume: 10,28 (MM)		
Loss Volume: 56,12 (MM)	Baseflow Volume: 0,00 (MM)		
Excess Volume: 10,28 (MM)	Discharge Volume: 10,28 (MM)

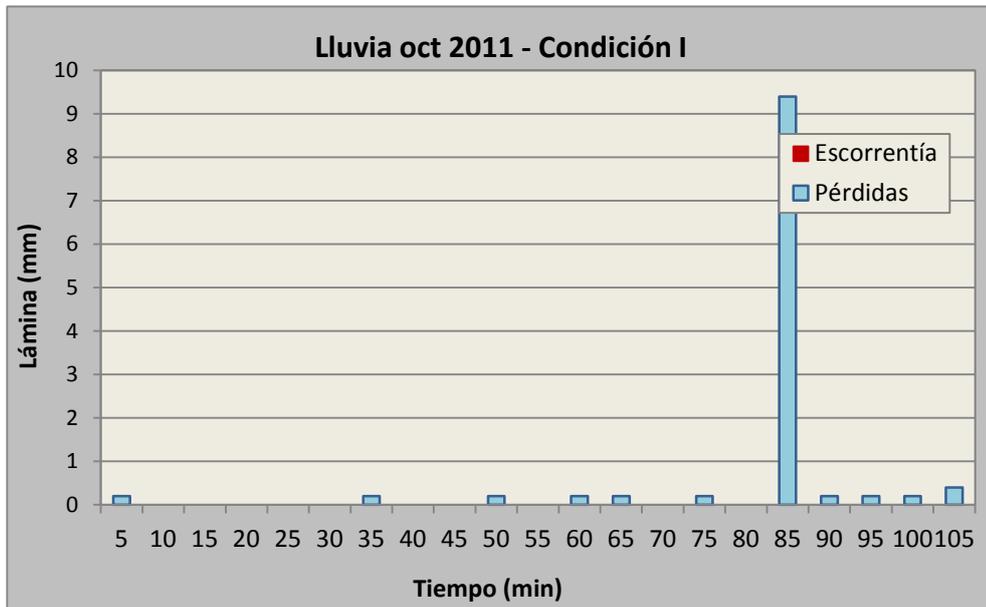
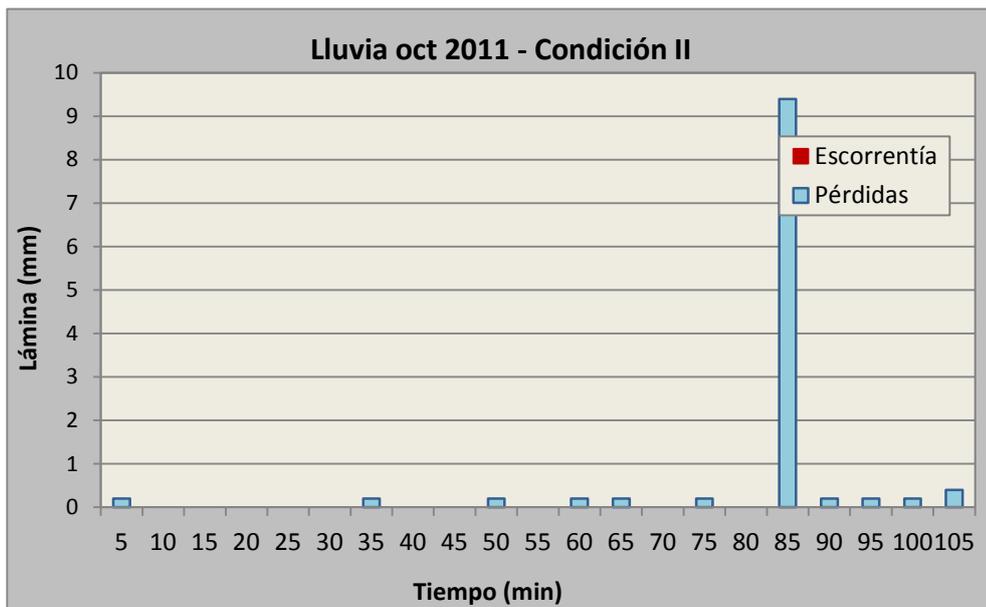
Octubre 2011

Project: Aluar		Simulation Run: Run 7	
Subbasin: Subbasin-1			
Start of Run: 01oct2011, 09:05	Basin Model: Basin 1		
End of Run: 10oct2011, 09:00	Meteorologic Model: Met 7		
Compute Time: 03nov2016, 12:19:25	Control Specifications: Control 7		
Volume Units: <input checked="" type="radio"/> MM <input type="radio"/> 1000 M3			
Computed Results			
Peak Discharge: 0,00 (M3/S)	Date/Time of Peak Discharge: 01oct2011, 09:05		
Precipitation Volume: 11,40 (MM)	Direct Runoff Volume: 0,00 (MM)		
Loss Volume: 11,40 (MM)	Baseflow Volume: 0,00 (MM)		
Excess Volume: 0,00 (MM)	Discharge Volume: 0,00 (MM)

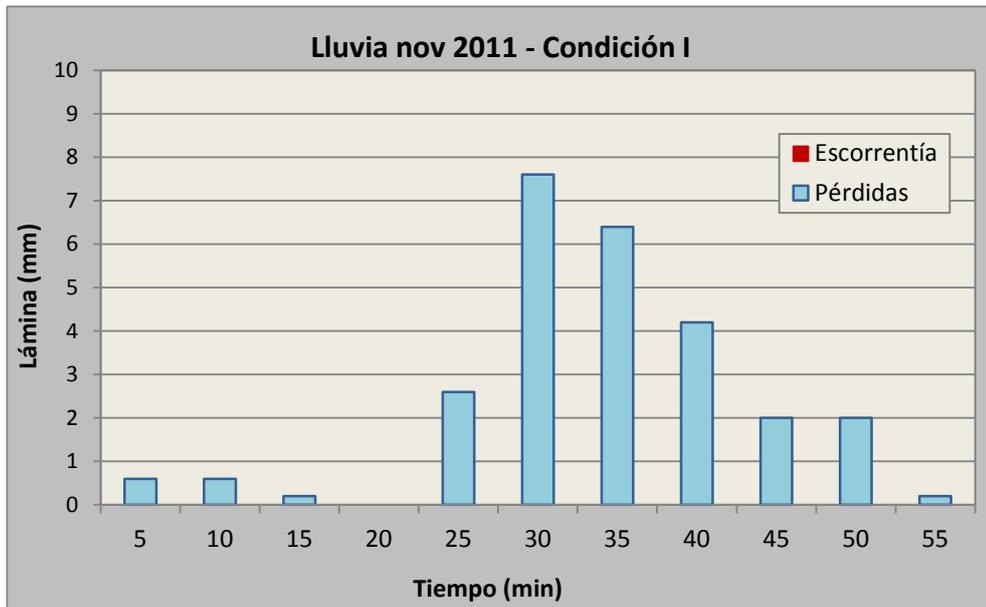
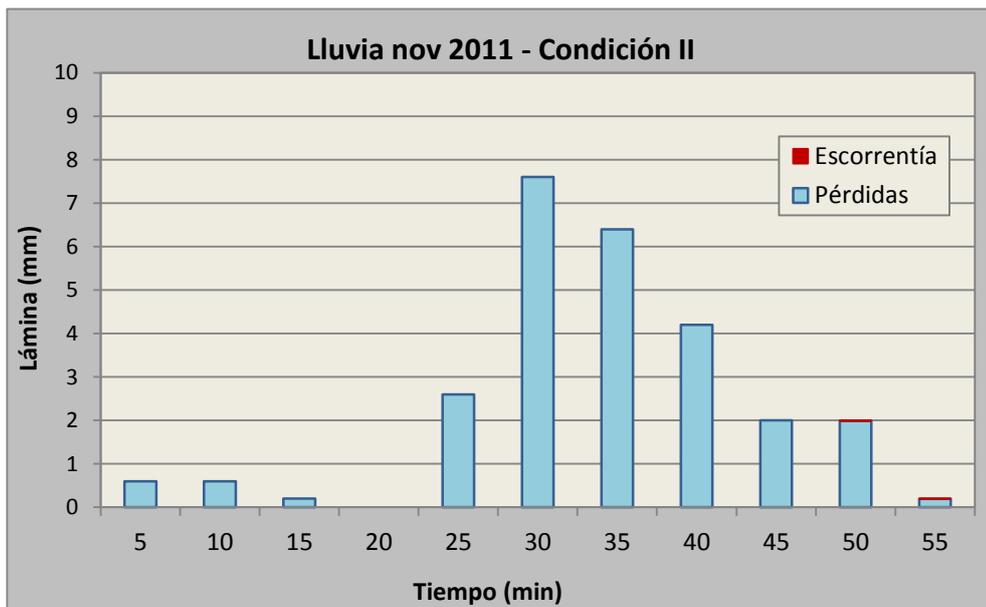
Noviembre 2011

Project: Aluar		Simulation Run: Run 8	
Subbasin: Subbasin-1			
Start of Run: 06nov2011, 19:20	Basin Model: Basin 1		
End of Run: 20nov2011, 19:00	Meteorologic Model: Met 8		
Compute Time: 03nov2016, 16:43:58	Control Specifications: Control 8		
Volume Units: <input checked="" type="radio"/> MM <input type="radio"/> 1000 M3			
Computed Results			
Peak Discharge: 0,247 (M3/S)	Date/Time of Peak Discharge: 09nov2011, 11:50		
Precipitation Volume: 26,40 (MM)	Direct Runoff Volume: 0,02 (MM)		
Loss Volume: 26,38 (MM)	Baseflow Volume: 0,00 (MM)		
Excess Volume: 0,02 (MM)	Discharge Volume: 0,02 (MM)

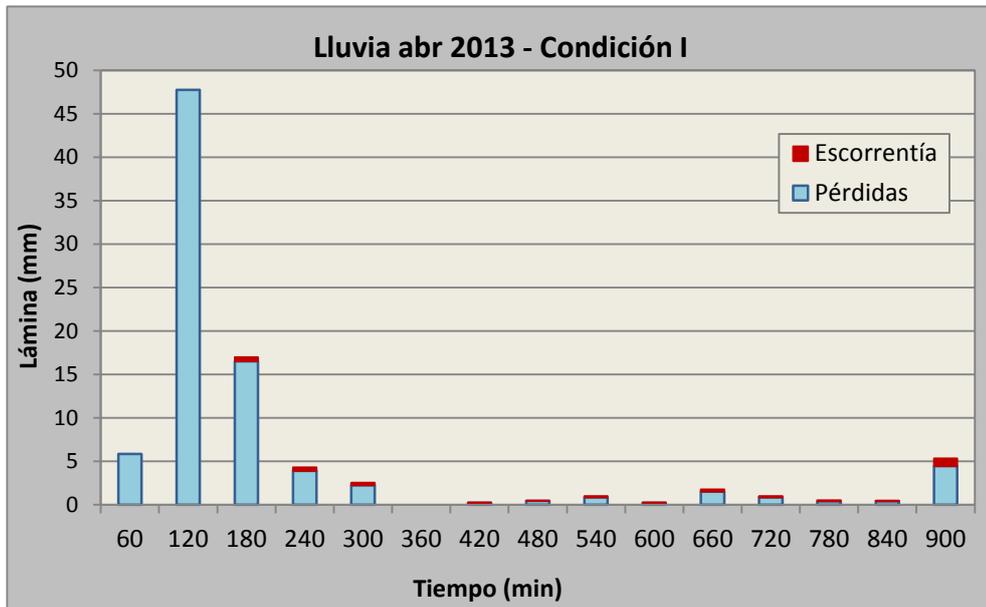
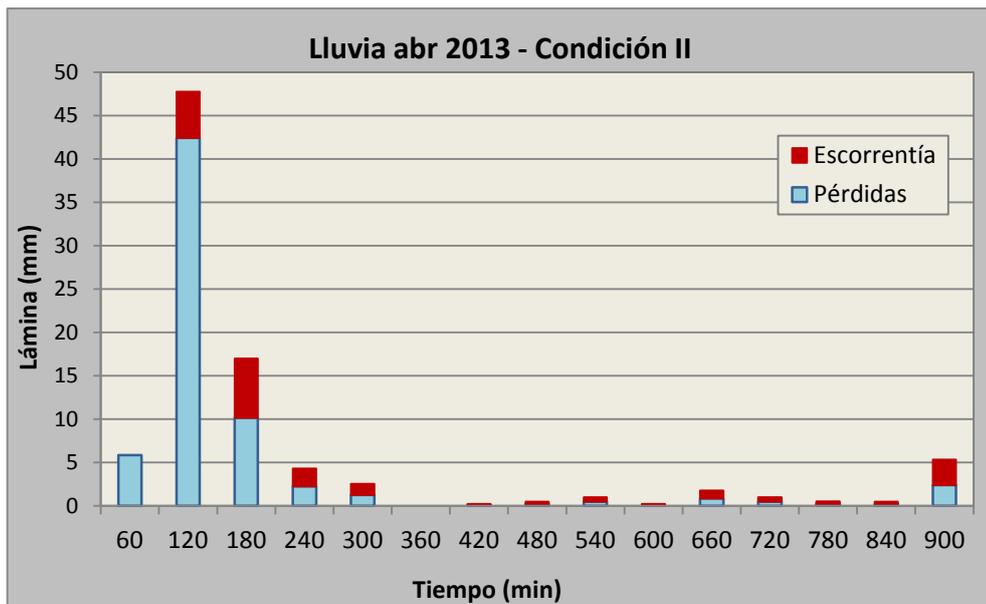
Abril 2013

Project: Aluar Simulation Run: Run 4
Subbasin: Subbasin-1

Start of Run: 23abr2013, 20:00 Basin Model: Basin 1
End of Run: 10may2013, 20:00 Meteorologic Model: Met 4
Compute Time: 02nov2016, 15:46:19 Control Specifications: Control 4

Computed Results			
Peak Discharge:	358,999 (M3/S)	Date/Time of Peak Discharge:	26abr2013, 16:40
Precipitation Volume:	89,80 (MM)	Direct Runoff Volume:	22,10 (MM)
Loss Volume:	67,70 (MM)	Baseflow Volume:	0,00 (MM)
Excess Volume:	22,10 (MM)	Discharge Volume:	22,10 (MM)
