Mapas

Estudio Hidrológico en área del futuro parque eólico El Llano y Laudonio - Departamento de Biedma, Chubut

Anexos

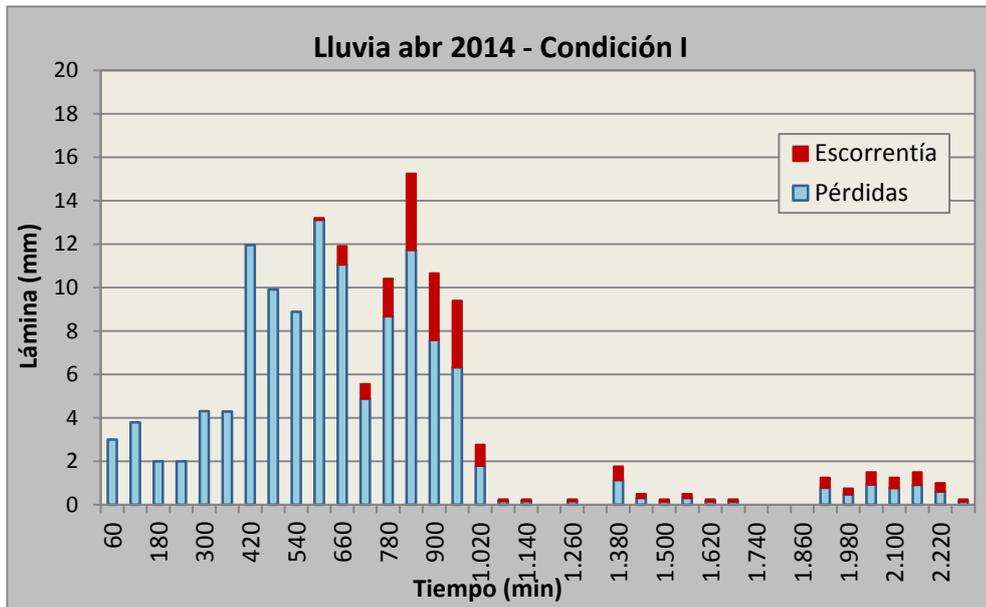
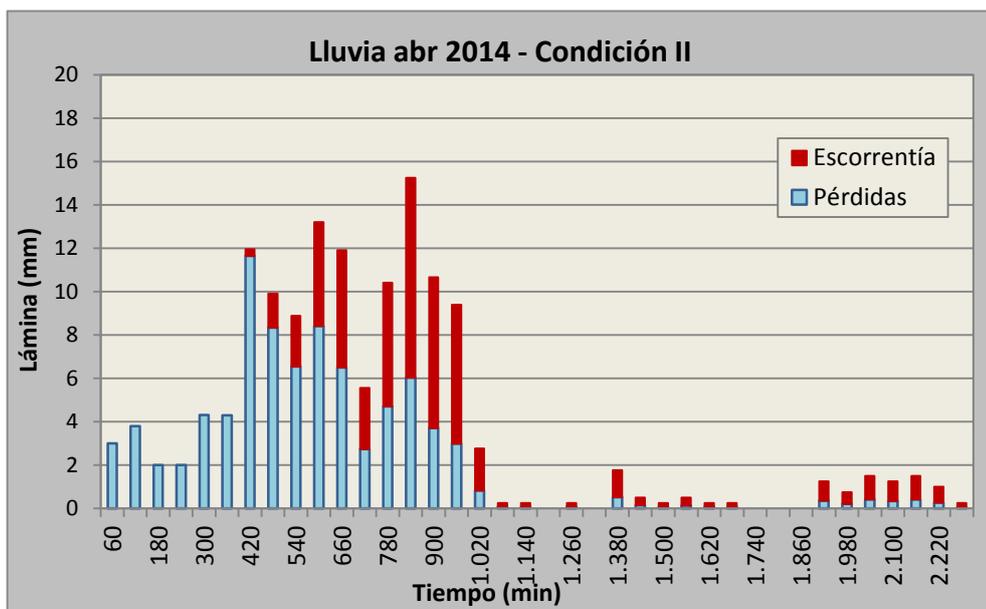
Abril 2014

Project: Aluar Simulation Run: Run 1
Subbasin: Subbasin-1

Start of Run: 07abr2014, 16:00	Basin Model: Basin 1
End of Run: 28abr2014, 16:00	Meteorologic Model: Met 1
Compute Time: 04nov2016, 15:18:46	Control Specifications: Control 1

Peak Discharge: 911,156 (M3/S)	Date/Time of Peak Discharge: 10abr2014, 23:15
Precipitation Volume: 142,37 (MM)	Direct Runoff Volume: 56,80 (MM)
Loss Volume: 85,57 (MM)	Baseflow Volume: 0,00 (MM)
Excess Volume: 56,80 (MM)	Discharge Volume: 56,80 (MM)

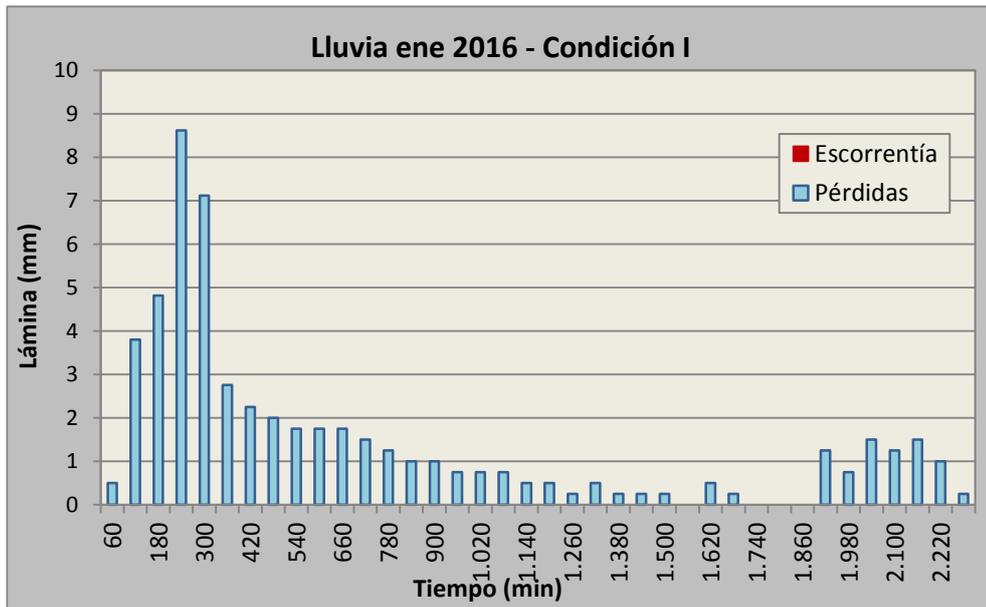
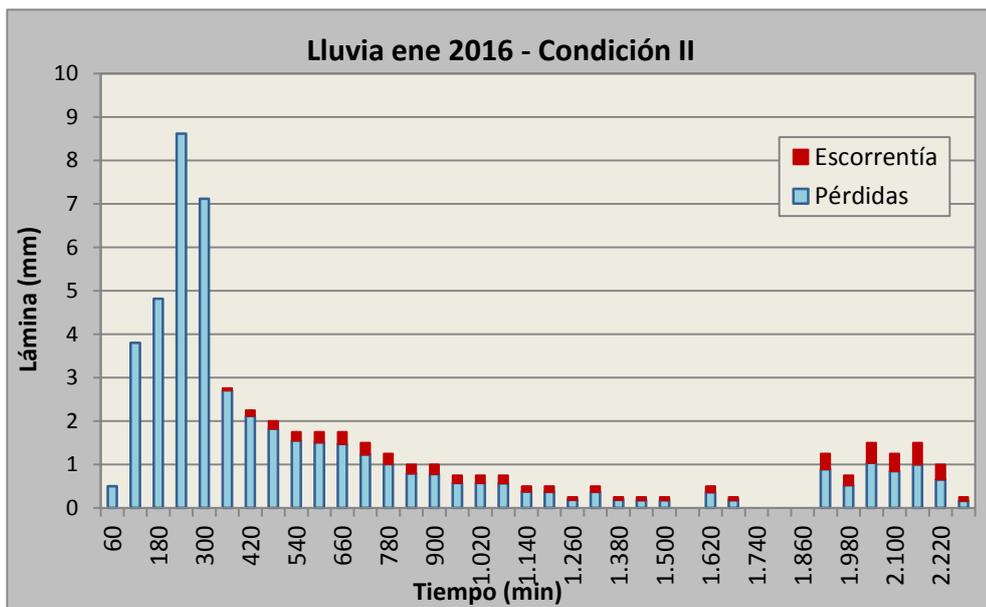
Enero 2016

Project: Aluar Simulation Run: Run 3
Subbasin: Subbasin-1

Start of Run: 21ene2016, 16:00 Basin Model: Basin 1
End of Run: 10feb2016, 16:00 Meteorologic Model: Met 3
Compute Time: 02nov2016, 15:40:55 Control Specifications: Control 3

Peak Discharge:	93,945 (M3/S)	Date/Time of Peak Discharge:	25ene2016, 04:25
Precipitation Volume:	55,82 (MM)	Direct Runoff Volume:	6,08 (MM)
Loss Volume:	49,74 (MM)	Baseflow Volume:	0,00 (MM)
Excess Volume:	6,08 (MM)	Discharge Volume:	6,08 (MM)
