MONITOREO DE *Didymosphenia Geminata*

MUESTREO INICIO TEMPORADA 2017

CUENCA DE LOS RIOS SENGUER Y CHICO

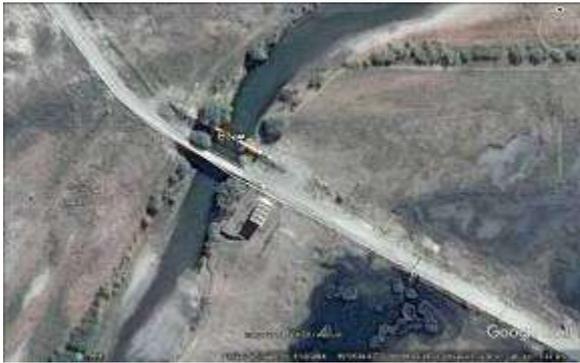
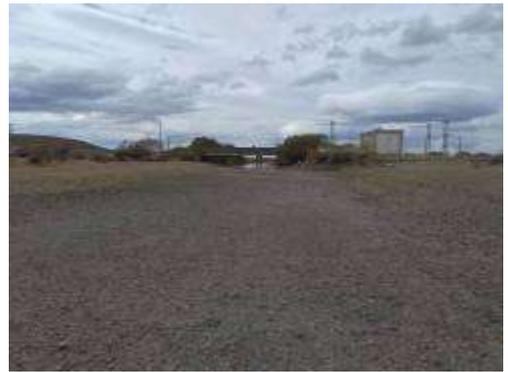
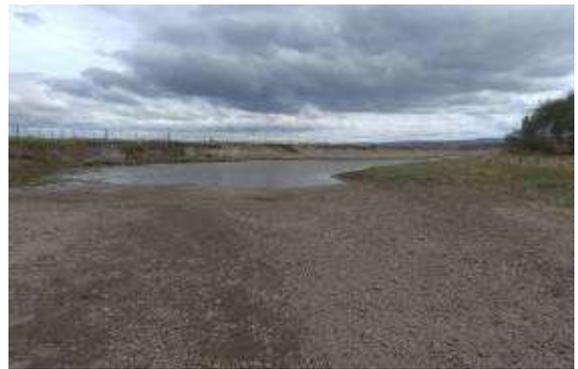
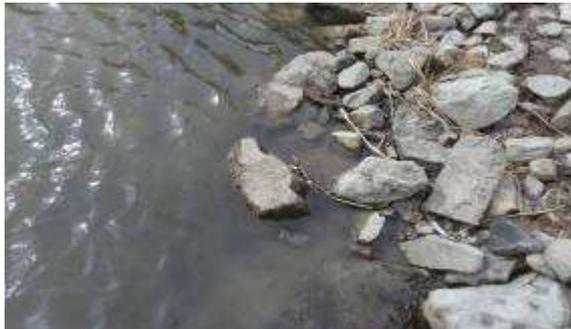
MUESTRA	FECHA-HORA	DESCRIPCION	POSICION	A SNM	Temp °C	pH	Cond us/Cm	RESULTADO
B3	21/02/2017 16:33	Senguer Camino al lago Muster	S45 34 15.4 W69 06 53.8	261 m	18,2	8,99	264,2	N/D

La estación de muestreo denominada en este caso "B3", corresponde a un puente, en cercanías de la antigua toma de agua de la localidad de Sarmiento. Se pudo observar el cauce de este canal derivador casi seco con algunas lagunas intermitentes producto de la sequía de este lecho.

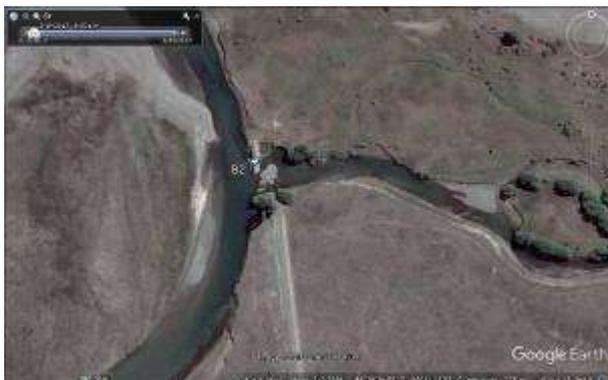
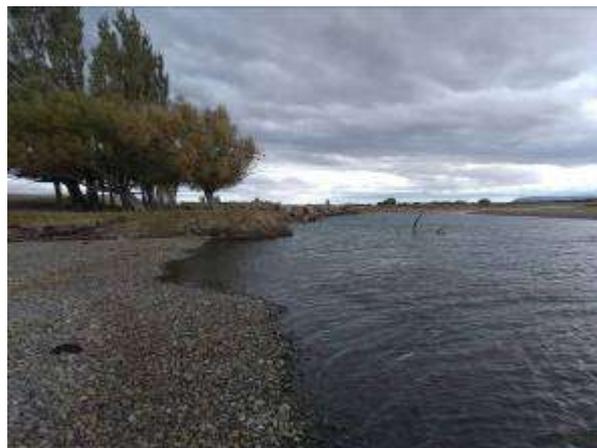
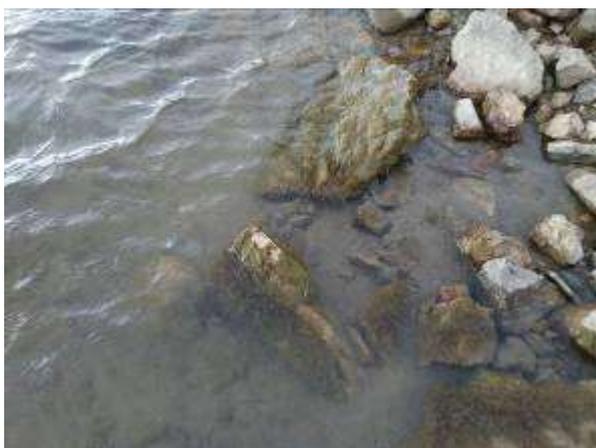
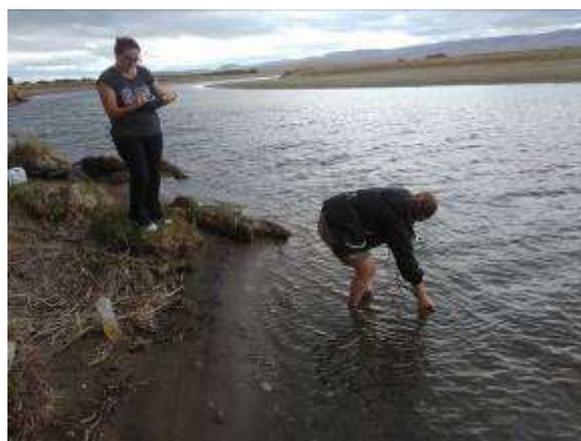
MUESTRA	FECHA-HORA	DESCRIPCION	POSICION	A SNM	Temp °C	pH	Cond us/Cm	RESULTADO
B2	21/02/2017 17:17	R. Senguer 400 m antes desembocadura	S45 34 34.4 W69 11 15.9	259 m	17,4	8,12	73,31	N/D

“B2”, corresponde a una estación que se encuentra sobre el río Senguer unos 400 metros antes de la desembocadura en el lago Muster. El acceso al lugar de muestreo se realizó bordeando el lago en dirección Nor-Oeste Sud-Este, es una maniobra complicada dado que se debe transitar por la orilla del lago, y únicamente con vehículo doble tracción, entendemos existe otra vía alternativa que será tenida en cuenta para futuros muestreos. En el sitio propiamente de muestreo se pudieron observar algas epilíticas, de aspecto macroscópico similar al *Didymosphenia geminata*, pero por su textura y forma de desprenderse corresponde a algas autóctonas del género *Gomphonema*, ó *Gomphoneis*. En el laboratorio bajo análisis microscópico se comprobó esta observación macroscópica.

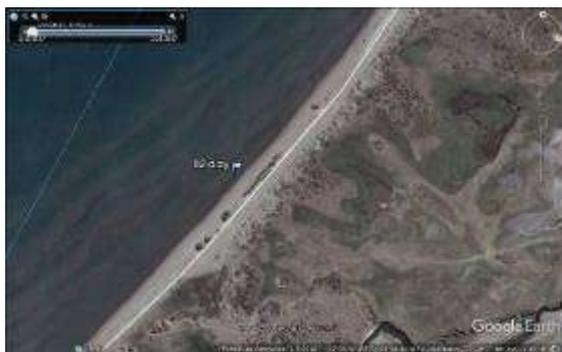
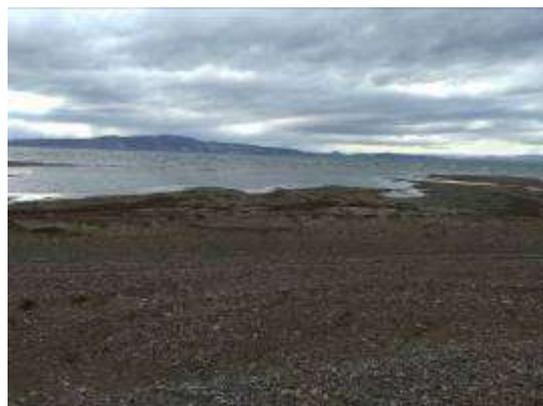
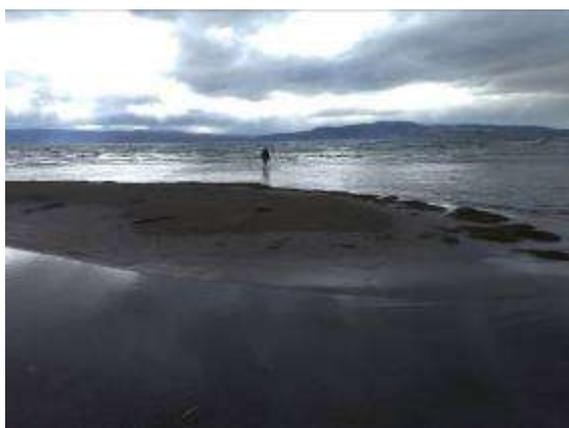
MUESTRA	FECHA-HORA	DESCRIPCION	POSICION	A SNM	Temp °C	pH	Cond us/Cm	RESULTADO
82 didy	21/02/2017 17:49	Lago Musters	S45 33 50.2 W69 08 51.5	258 m	S/D	S/D	S/D	N/D

La estación de muestreo: “-82 didy” se encuentra sobre la margen Sud Oeste del lago Muster y las muestras de raspado de rocas y algas por desprendimiento, no permitían a simple vista corroborar que grupo de algas correspondía, pero si se presupone que no era *Didymo*, mas tarde como en todos los casos, el análisis microscópico confirmó esa presuposición.

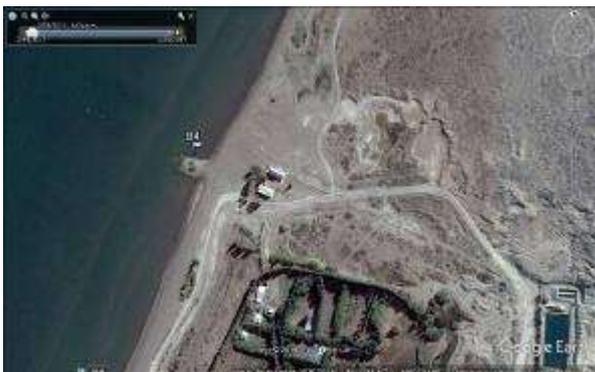
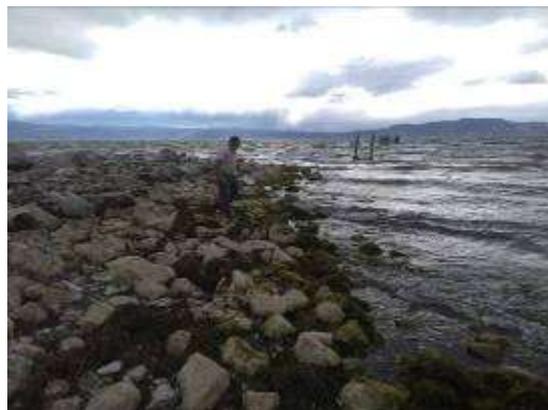
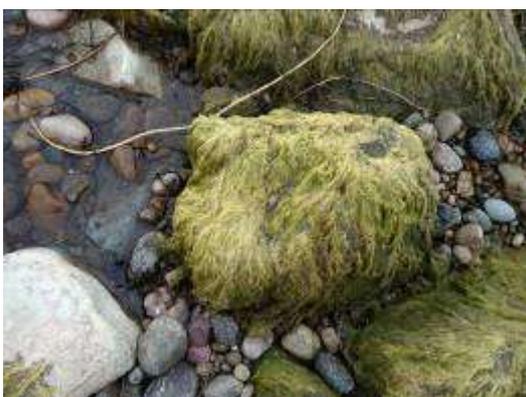
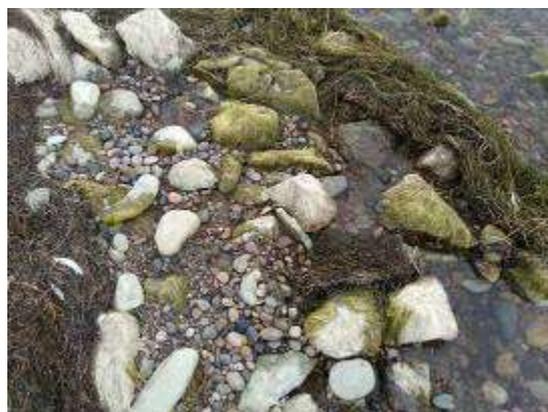
MUESTRA	FECHA-HORA	DESCRIPCION	POSICION	A SNM	Temp °C	pH	Cond us/Cm	RESULTADO
B4	21/02/2017 18:21	Lago Muster playa zona toma de agua cooperativa	S45 32 44.3 W69 08 00.6	265 m	17,4	8,81	388,9	N/D

“B4”, corresponde también al margen Sud-Oeste del lago Muster. En este sitio se encuentra la toma de agua de la Cooperativa de la localidad de Sarmiento. Si existen, en este sitio grupos de algas “sospechosas” por su aspecto macroscópico similar a *Didymo*, pero como en los casos anteriores, el análisis microscópico posterior demostró que corresponde esta formación macroscópica a otra especie.

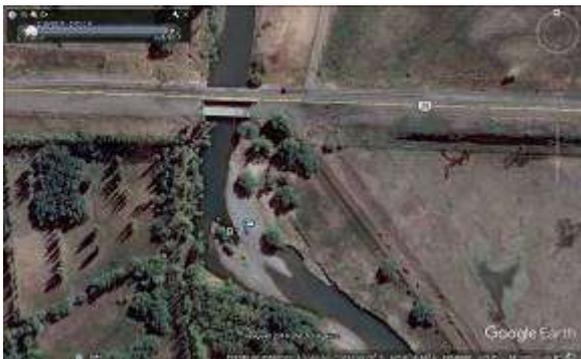
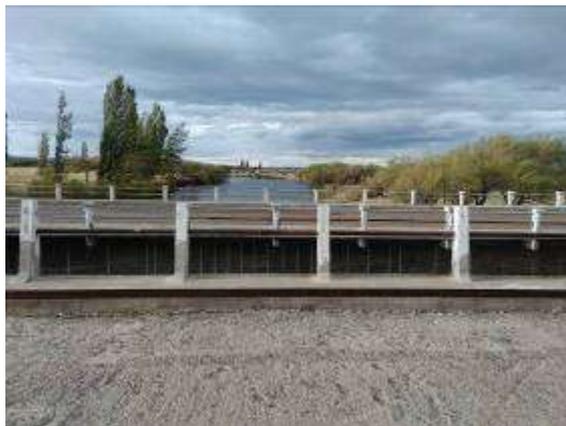
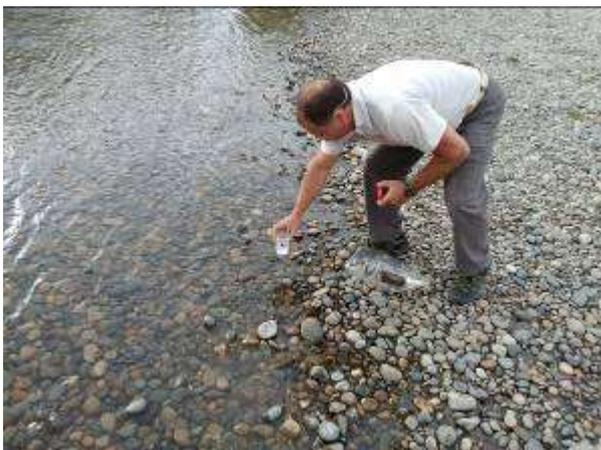
MUESTRA	FECHA-HORA	DESCRIPCION	POSICION	A SNM	Temp °C	pH	Cond us/Cm	RESULTADO
B1	21/02/2017 19:01	Puente Desiderio Torres	S45 35 57.1 W69 10 58.4	269 m	17,9	8,25	73,54	N/D

“B1” se encuentra bajo el puente denominado “Desiderio Torres”, escasa formación algal obligo a un raspado extensivo de rocas para juntar la muestra.

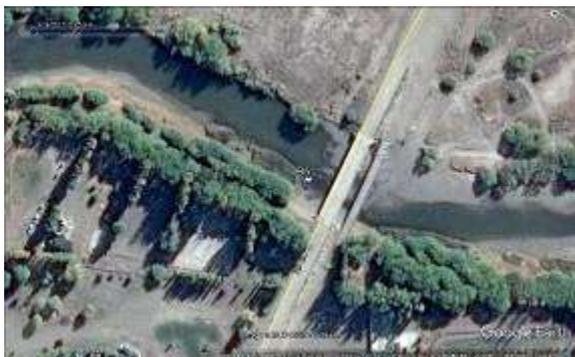
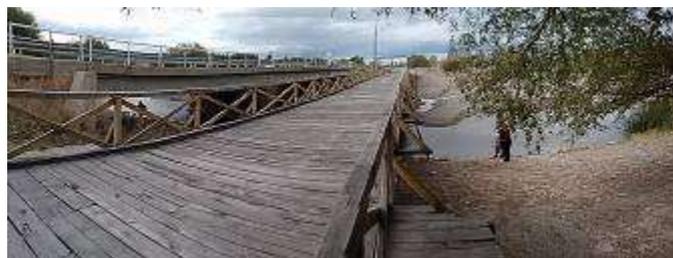
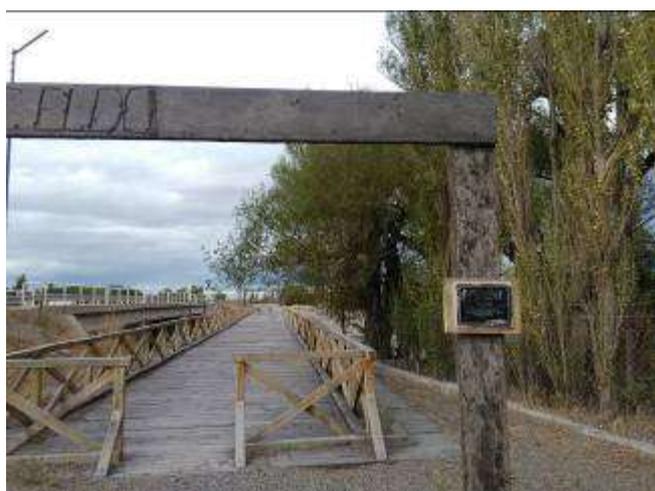
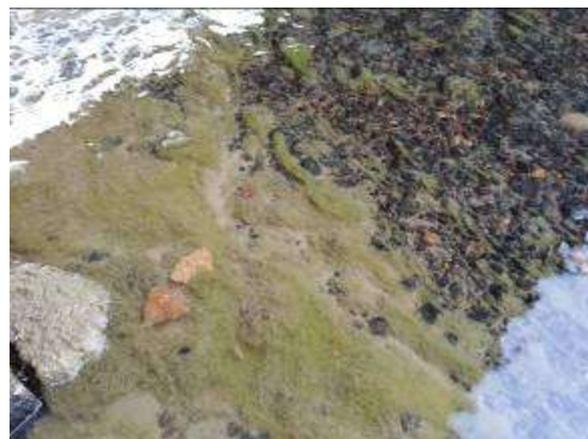
MUESTRA	FECHA-HORA	DESCRIPCION	POSICION	A SNM	Temp °C	pH	Cond us/Cm	RESULTADO
B5	21/02/2017 19:37	R. Senguer puente de madera R24	S45 33 53.1 W69 04 02.9	263 m	20,4	9,1	357,5	N/D

“B5” corresponde a otro puente denominado puente de madera sobre la ruta Nro. 24. Si existía una floración acotada de algas similares a *didymo*, pero que a la postre como en todos los casos, con el análisis macroscópico se descartó la presencia de esta especie exótica.
