**Registro de Flora**

Mapa N° 10  
EIA Parque Eólico  
Las Germanas-Cerro Dragón  
Área de Concesión  
Anticlinal Grande - Cerro Dragón  
Provincia de Chubut

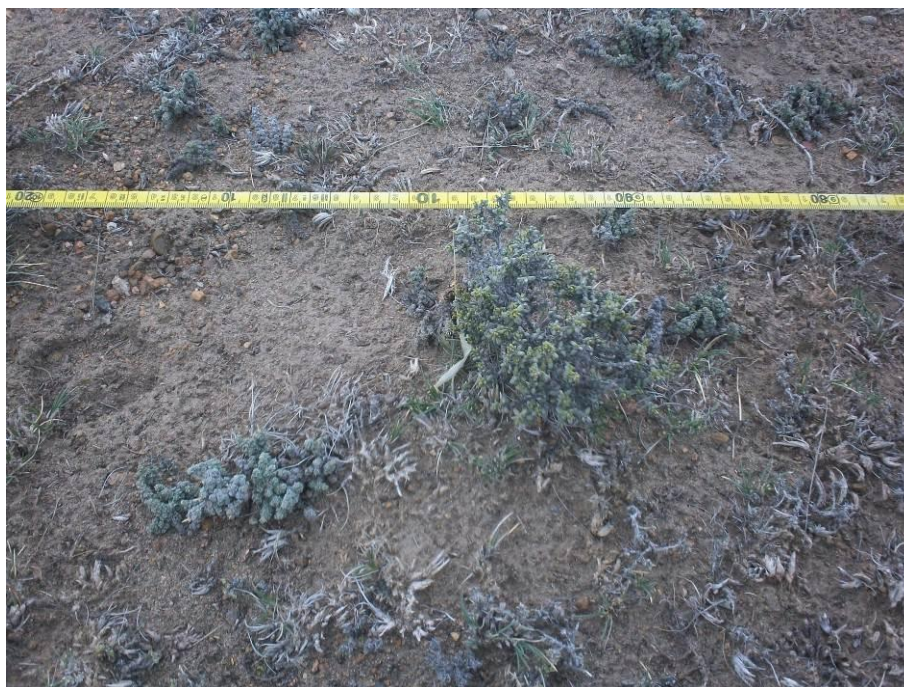
**Fotografía IV.B.1-2.** Sitio 1. Se observa el estado de las gramíneas por intenso ramoneo, desfoliadas y con macollos semienterrados que afloran de forma particionada y difusa. Están presentes en la imagen un pequeño *Nardophyllum bryoides* y *Nassauvia glomerulosa*.

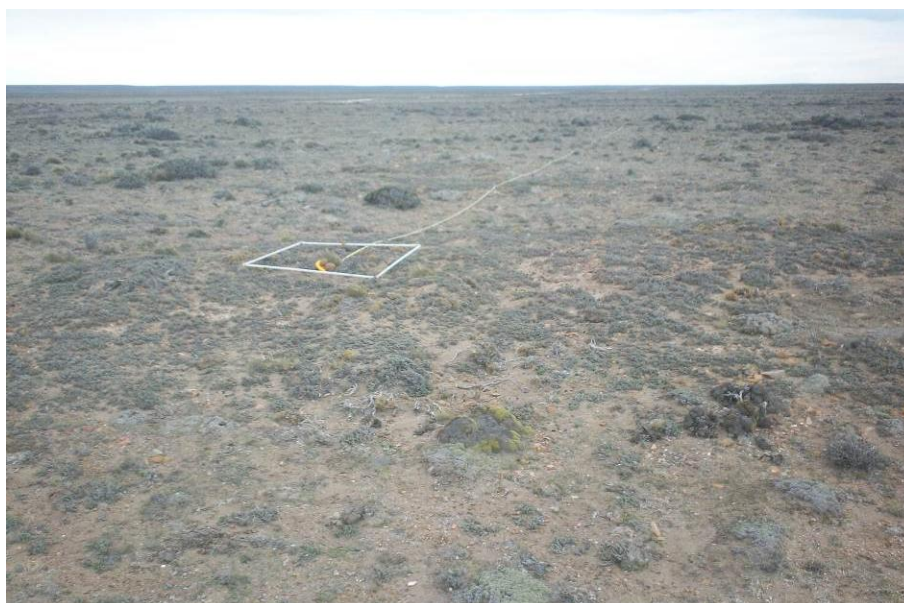
**Fotografía IV.B.1-3.** Sitio 1. Parches de *Nassauvia ulicina* con *Chuquiraga aurea*, dispuestos forma dispersa en sectores con suelo arcilloso.

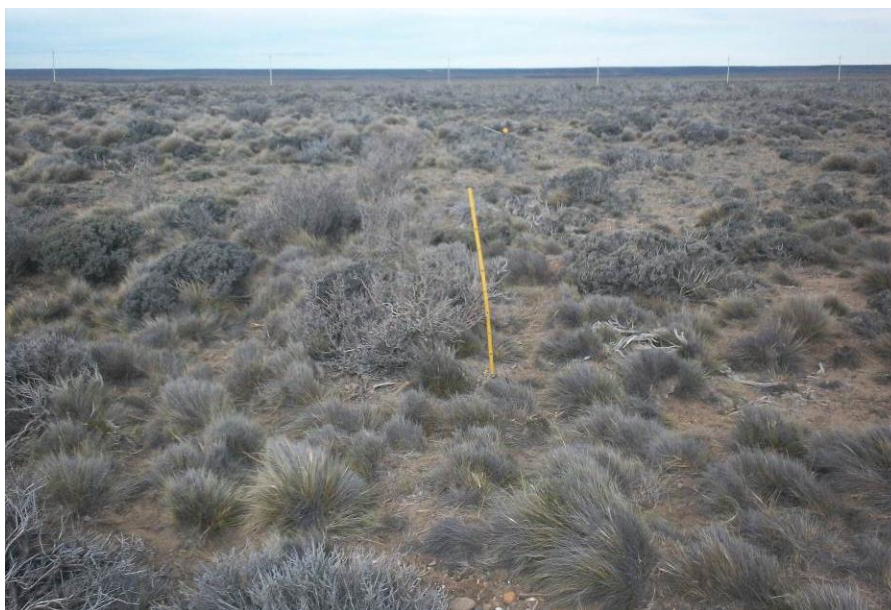
**Fotografía IV.B.1-5.** Sitio 2. Manchones gramíneos-arbustivos con grandes coirones de *Pappostipa* spp. y *Festuca* sp., con *Nardophyllum bryoides*, *Senecio* spp., *Junellia thymifolia*, y *Adesmia volckmannii* de hasta 80 cm de altura.

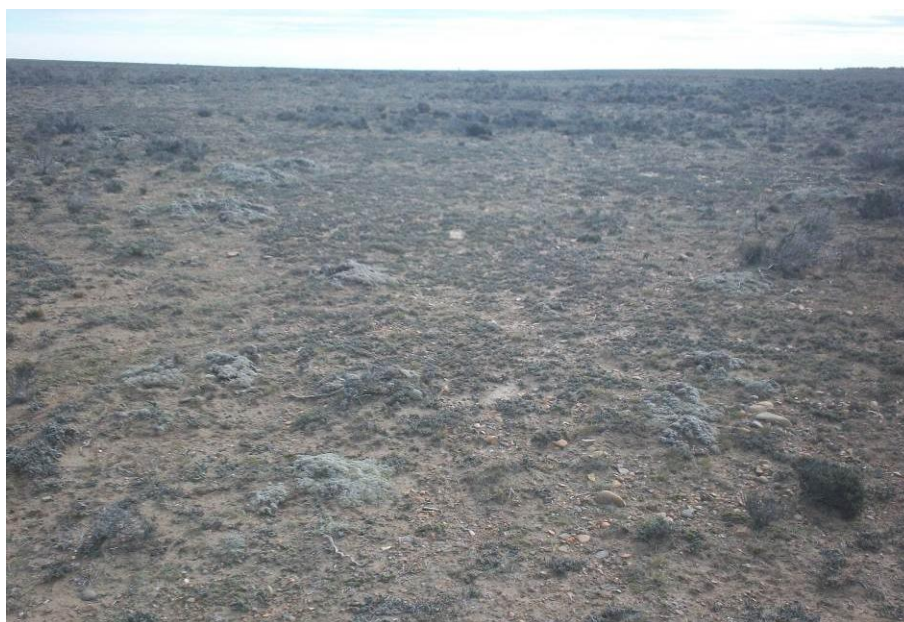
**Fotografía IV.B.1-6.** Sitio 2. Parches de *Nassauvia ulicina* con *Chuquiraga aurea* en terrenos arcillosos.

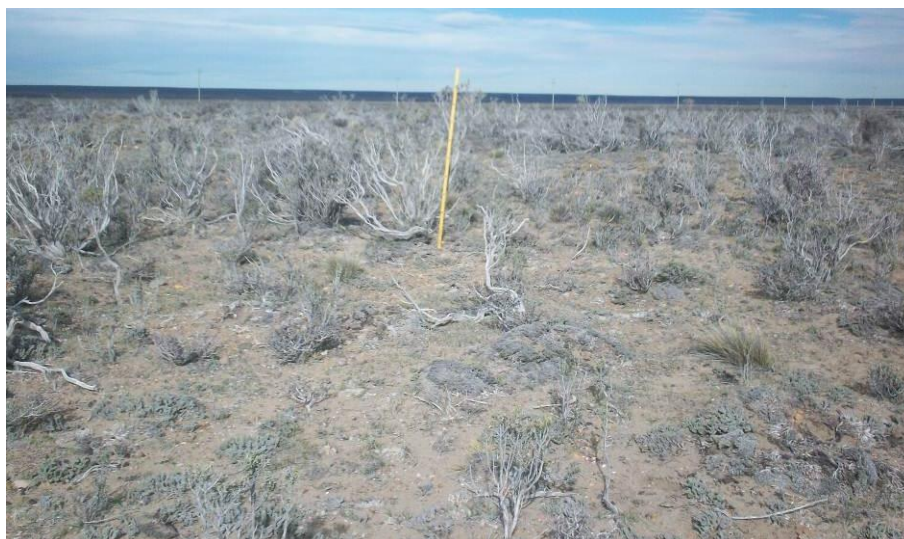
**Fotografía IV.B.1-7.** Sitio 2. Agregados arbustivos con grandes *Nardophyllum bryoides* (de hasta casi 1m de altura) con abundantes matas bajas (<40 cm) de *Junellia thymifolia* y muy escasas gramíneas.

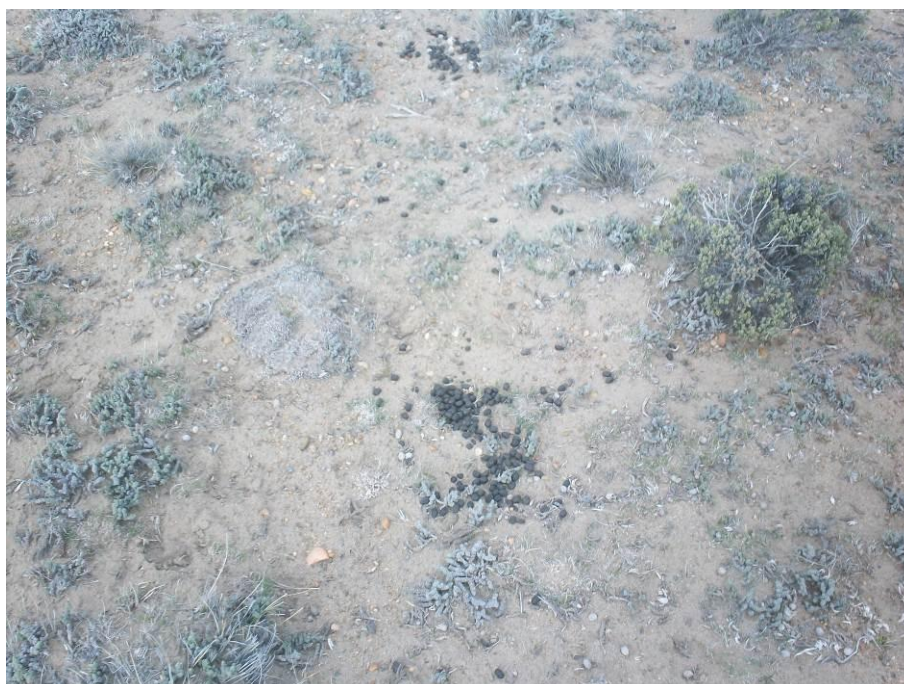
**Foto IV.B.1-8.** Sitio 2. Estepa subarbustiva-graminosa de *Nassauvia glomerulosa* (cola de piche) y *Poa* sp. (coirón poa) muy afectada por herbivoría ovina. Se observa, como en todo el Sitio, presencia de heces y pisoteo de ovejas. (Se observa también un pequeño *Nardophyllum bryoides*).

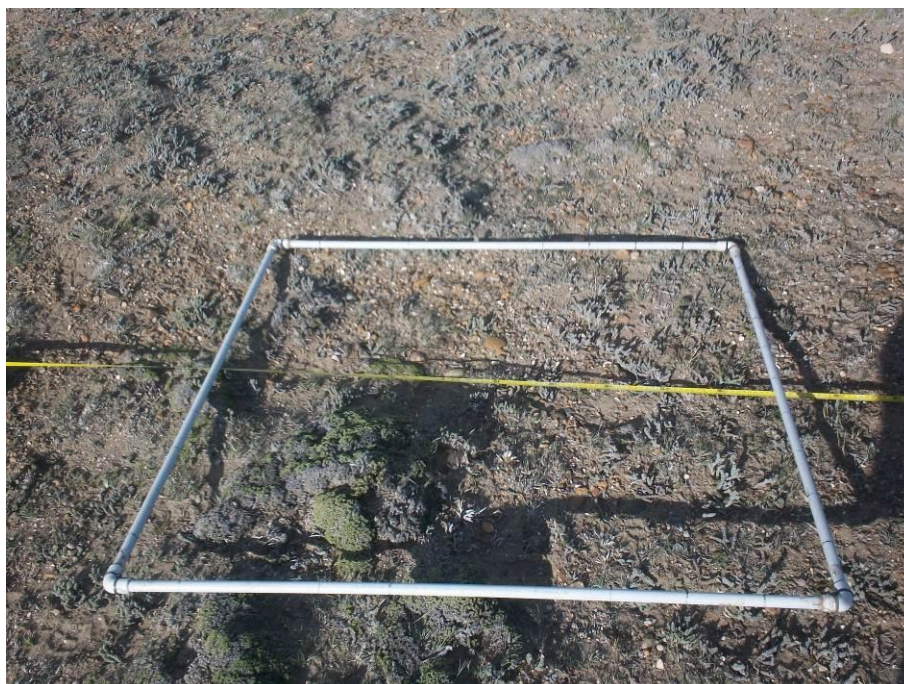
**Fotografía IV.B.1-10.** Sitio 3. Con el detalle de un cuadrado de 1 x 1 m (C2), ubicado a los 10 m de la transecta de 30 m. Unidad muestral utilizada en el muestreo de abundancia. Se observa un gran cojín de *Mulinum microphyllum* junto a *Nassauvia glomerulosa*, sobre suelo con pavimento de erosión.

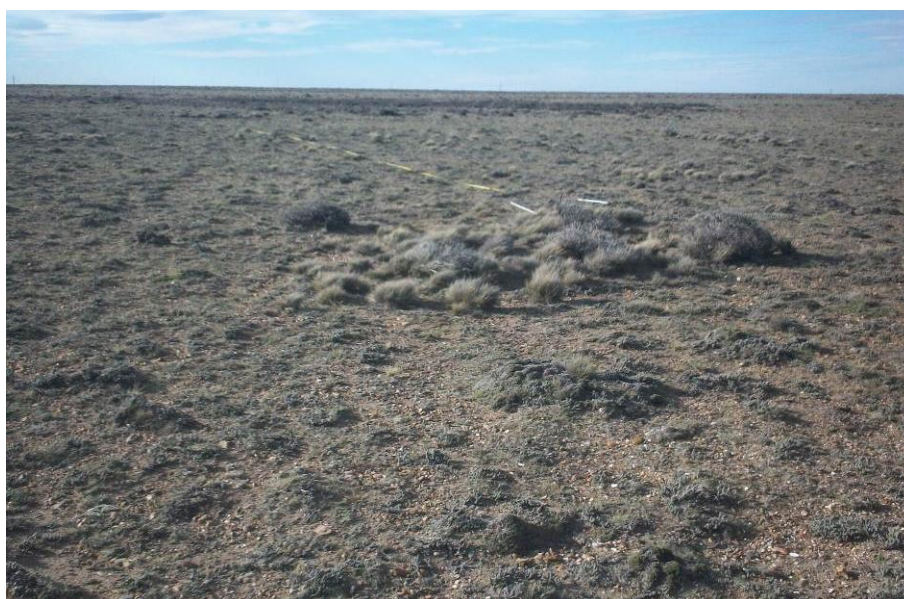
**Foto IV.B.1-11.** Sitio 3. Se observa un pequeño agregado arbustivo-graminoso con coirones de *Pappostipa* spp. y los arbustos *Nardophyllum bryoides* y *Senecio* spp. Se observa también la abundancia de subarbustos en cojín, y sobre el fondo, un agregado denso y extenso de *Mulguraea tridens* (mata negra). Vista al NE.

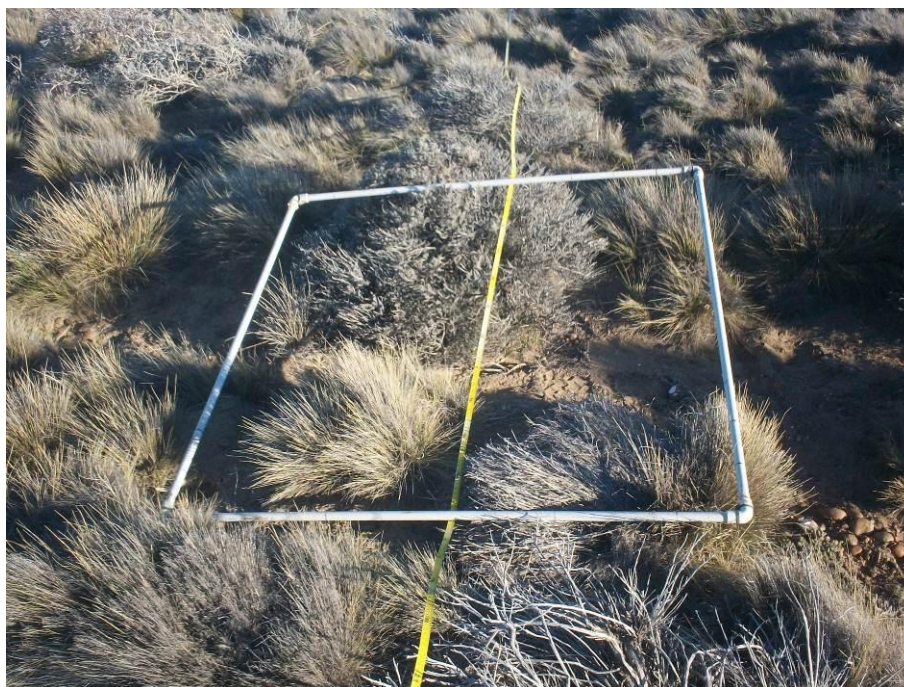
**Fotografía IV.B.1-13.** Sitio 4. Con el detalle de un cuadrado de 1 x 1 m (C3), ubicado a los 20 m de la transecta de 30 m. Unidad muestral utilizada en el muestreo de abundancia. Se observa una mata de *Senecio sp.* junto a grandes coirones de *Pappostipa spp.* y *Festuca spp.*.

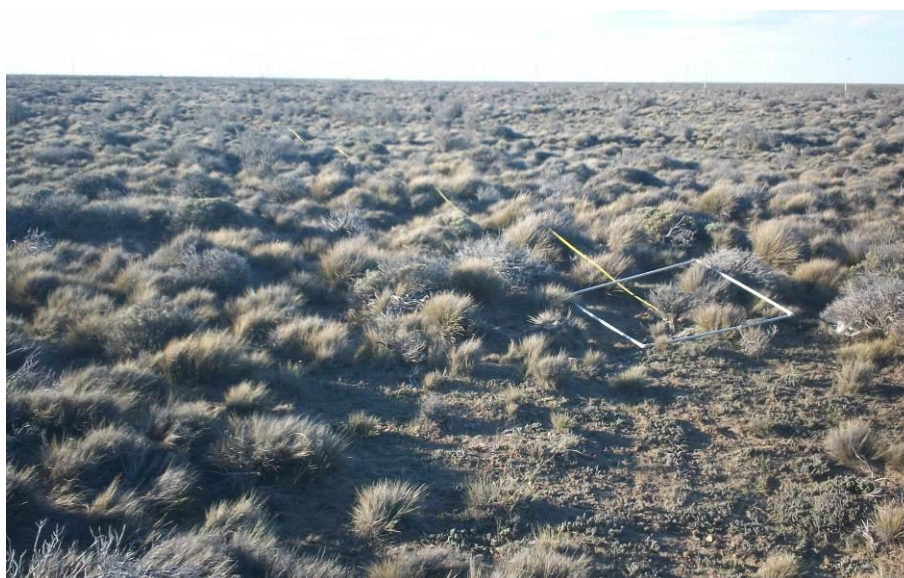
**Fotografía IV.B.1-14.** Sitio 4. Se observa la fisonomía vegetal principal de estepa graminosa con arbustos, y un pequeño parche subarbustivo inmediato al comienzo de la transecta (rincón inferior derecho de la imagen). Vista al Noreste.

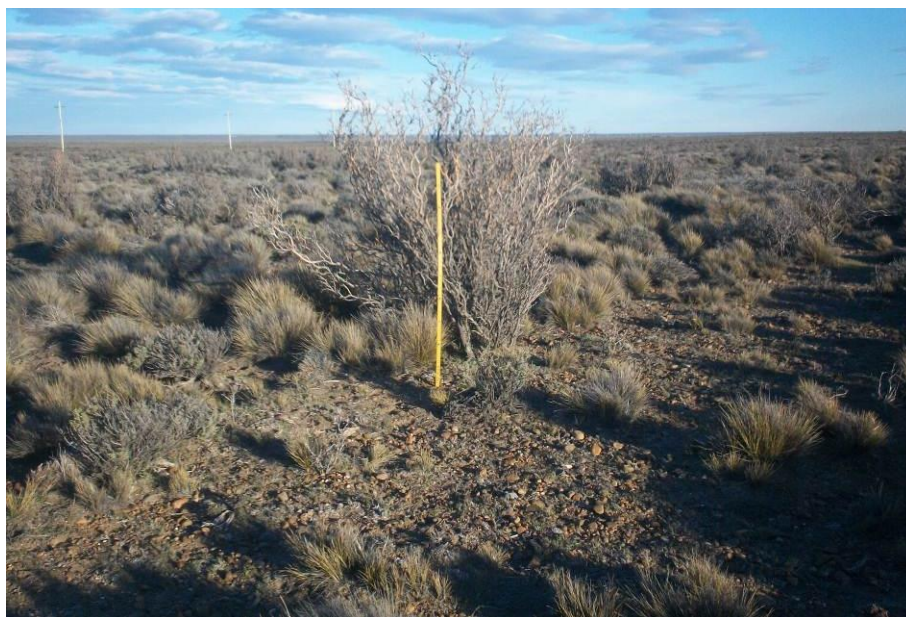
**Fotografía IV.B.1-15.** Sitio 4. Se observa el arbusto de mayor porte en la unidad vegetal, *Adesmia volckmannii* con 1,4m de altura.

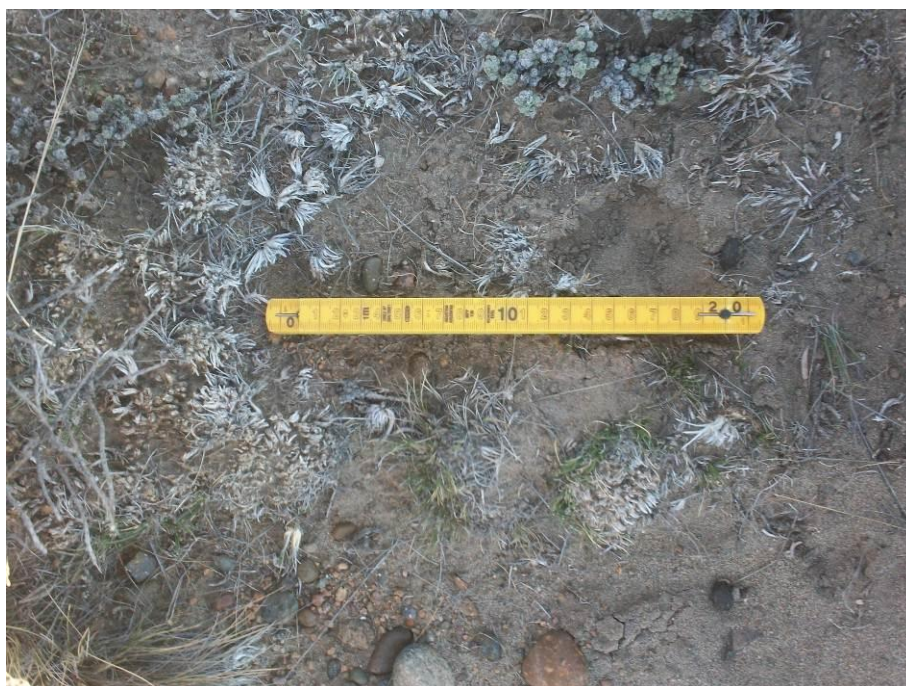
**Fotografía IV.B.1-16.** Sitio 4. Se observan coirones de *Poa* sp. ramoneados intensamente.

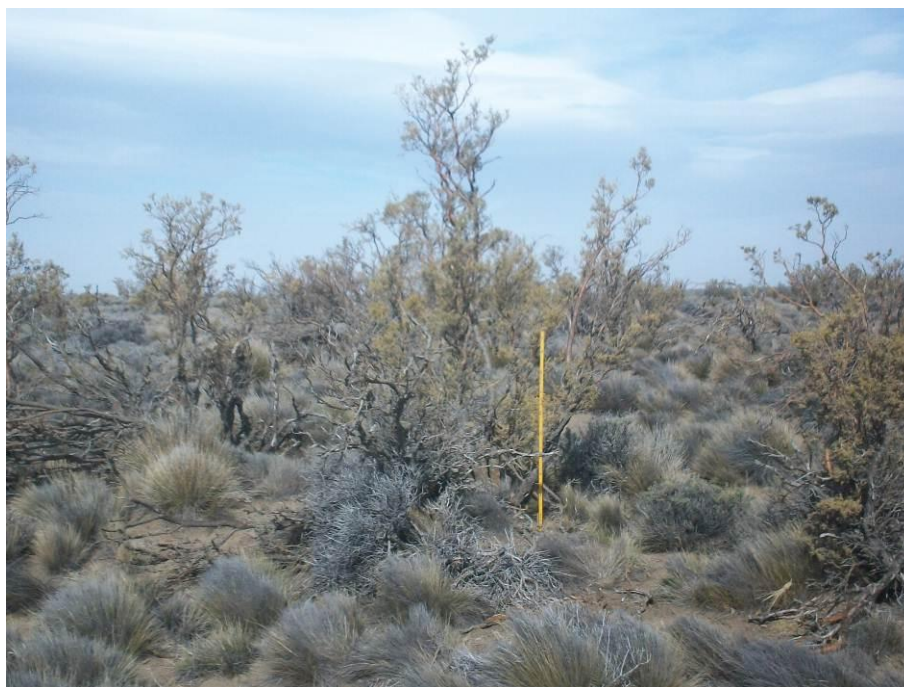
**Fotografía IV.B.1-18.** Sitio 5. Matorral abierto de *Anarthrophyllum rigidum* con grandes matas de 1,5 y hasta 2,5m de altura. Se observa el estrato gramíneo dominante en cobertura con grandes coirones de *Pappostipa* spp. y *Festuca* spp.

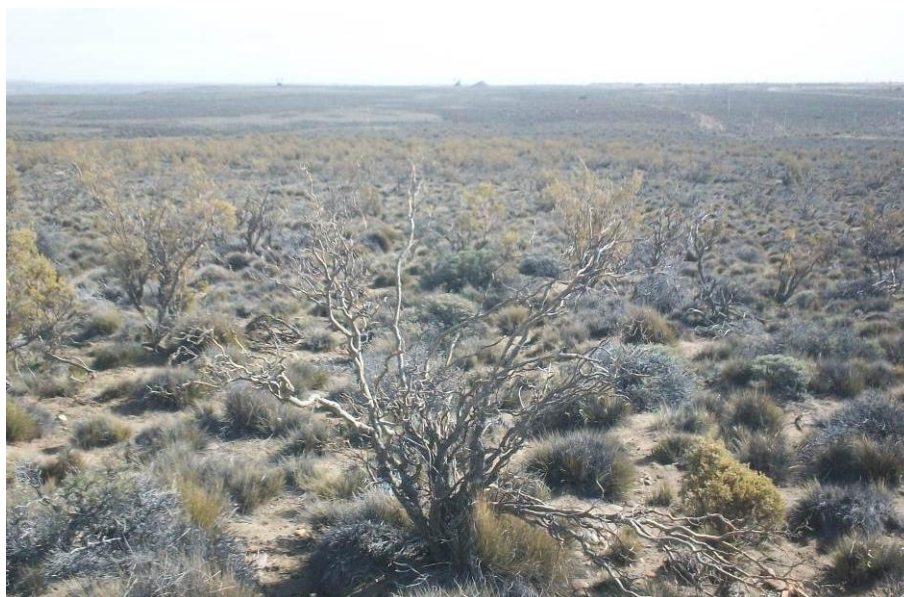
**Fotografía IV.B.1-19.** Sitio 5. Vista de la extensión de la unidad vegetal hacia el Oeste, en la pendiente hacia las nacientes de un profundo cañadón.

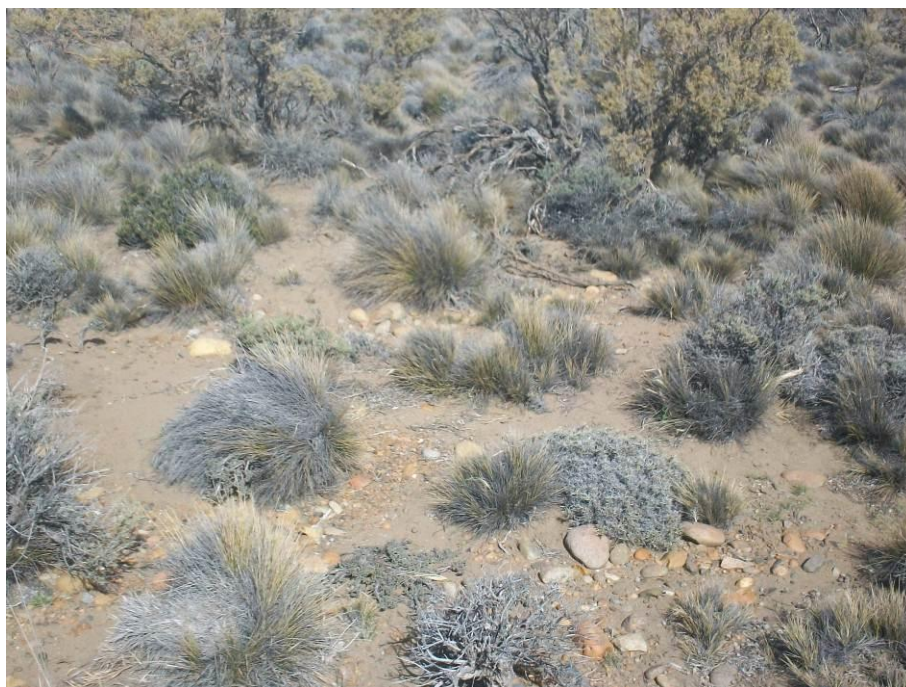
**Fotografía IV.B.1-20.** Sitio 5. Se observan algunos de los componentes del estrato arbustivo de altura media o baja (<50 cm) como *Senecio spp.* y *Mulinum spinosum*. Así como la presencia de grandes rodados en un sector con efectos de erosión.

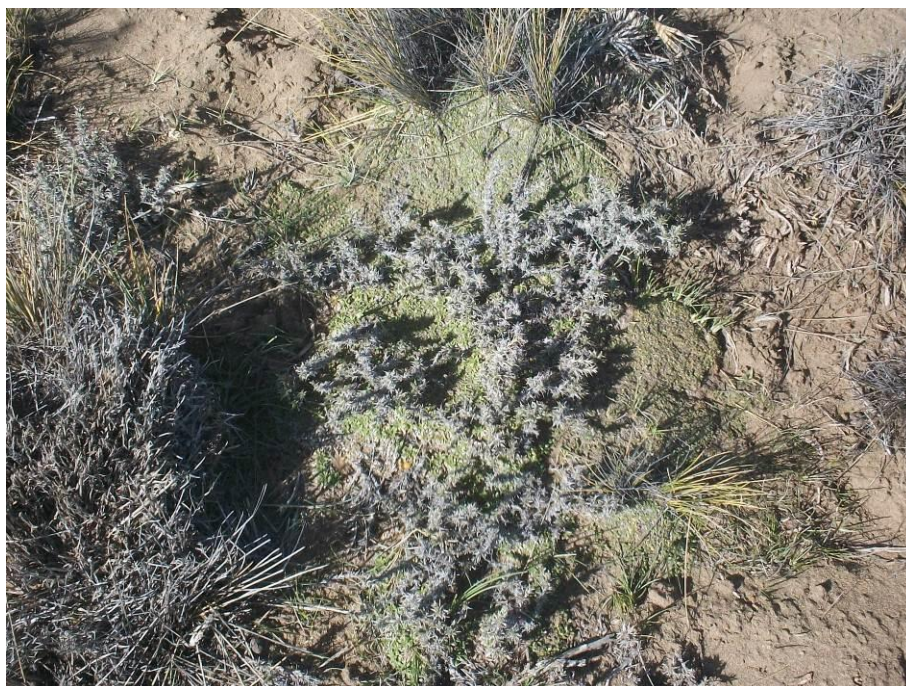
**Fotografía IV.B.1-21.** Sitio 5. Con los subarbustos *Azorella monantha* y *Nassauvia ulicina*.

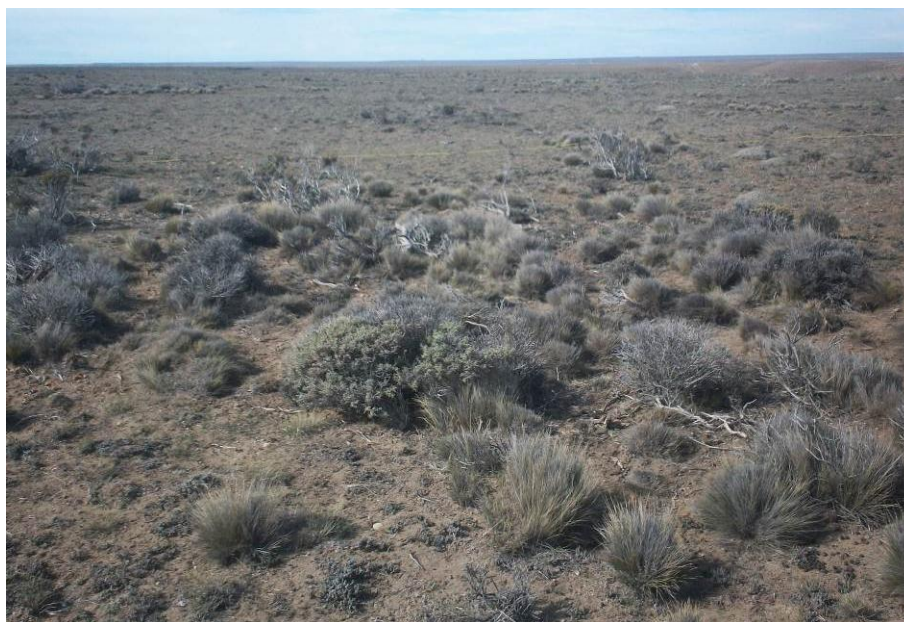
**Fotografía IV.B.1-23.** Sitio 6. Parches gramíneos-arbustivos con suelos más profundos de arenas de acumulación eólica, compuestos principalmente de matas de *Senecio spp.*, *Nardophyllum bryoides* y coirones de *Pappostipa spp.* y menos frecuentes *Festuca sp.*

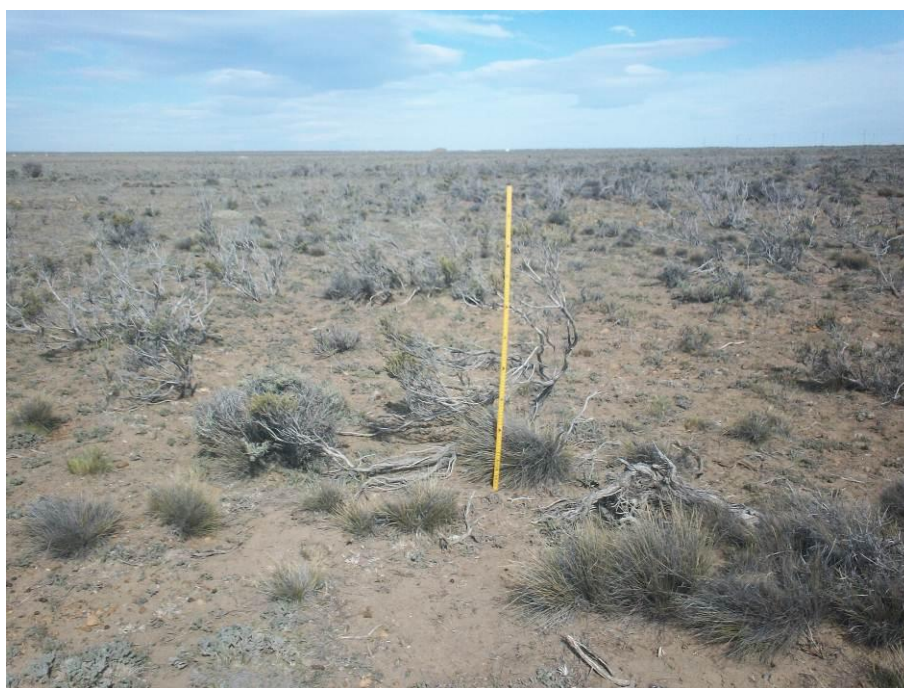
**Fotografía IV.B.1-24.** Sitio 6. Agregado arbustivo abierto con matas de hasta 90cm de altura de *Nardophyllum bryoides* presente sobre el extremo Suroeste del Sitio.

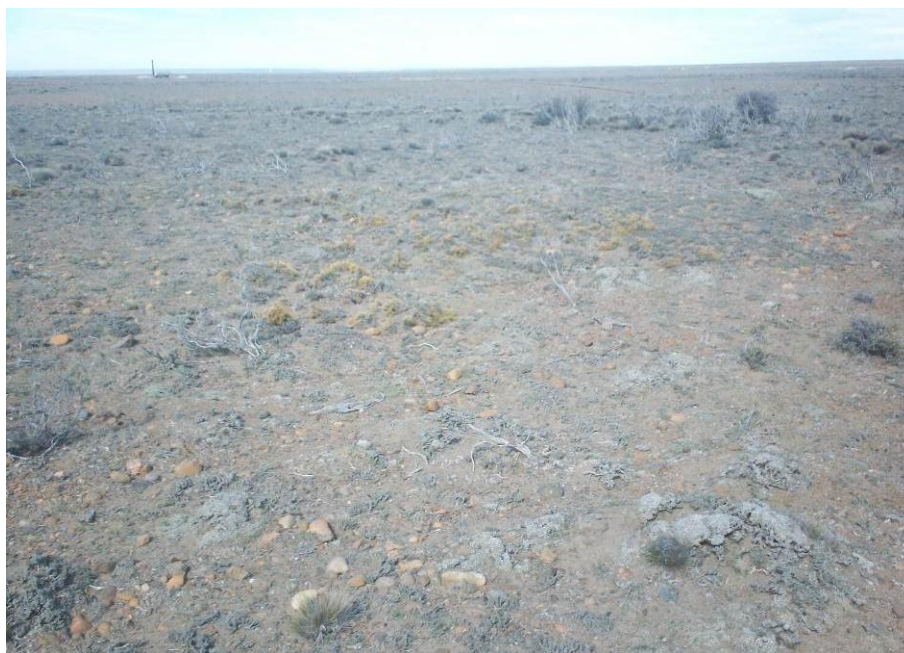
Fotografía IV.B.1-25. Sitio 6. Los subarbustos *Nassauvia ulicina* y *Chuquiraga aurea* dispuestos en pequeños parches bien definidos asociados a sectores arcillosos.

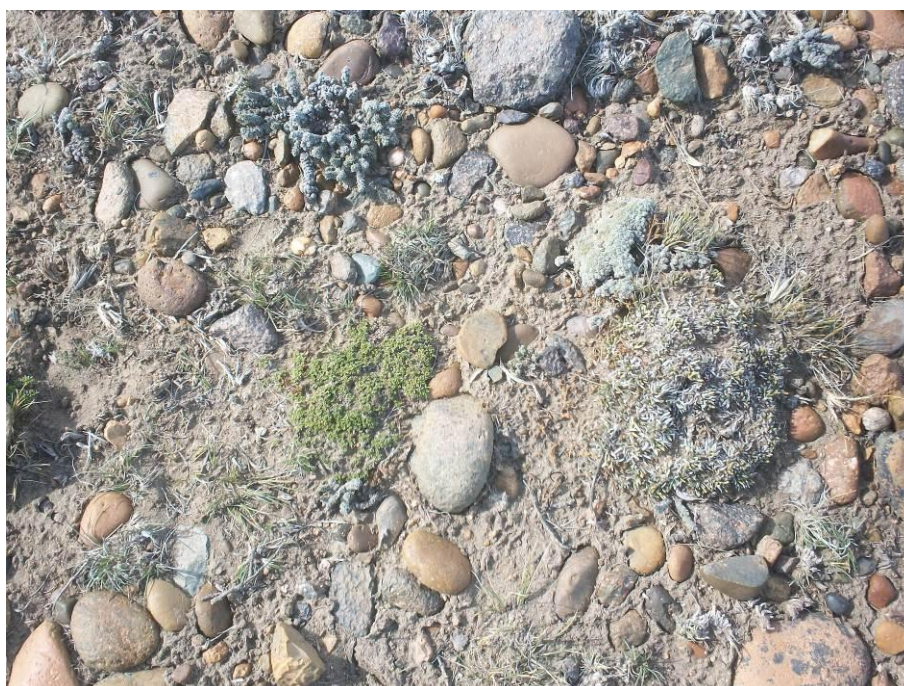
Fotografía IV.B.1-26. Sitio 6. Los subarbustos *Nassauvia glomerulosa*, *Junellia patagónica*, *Mulinum microphyllum*, y *Burkartia lanígera*.

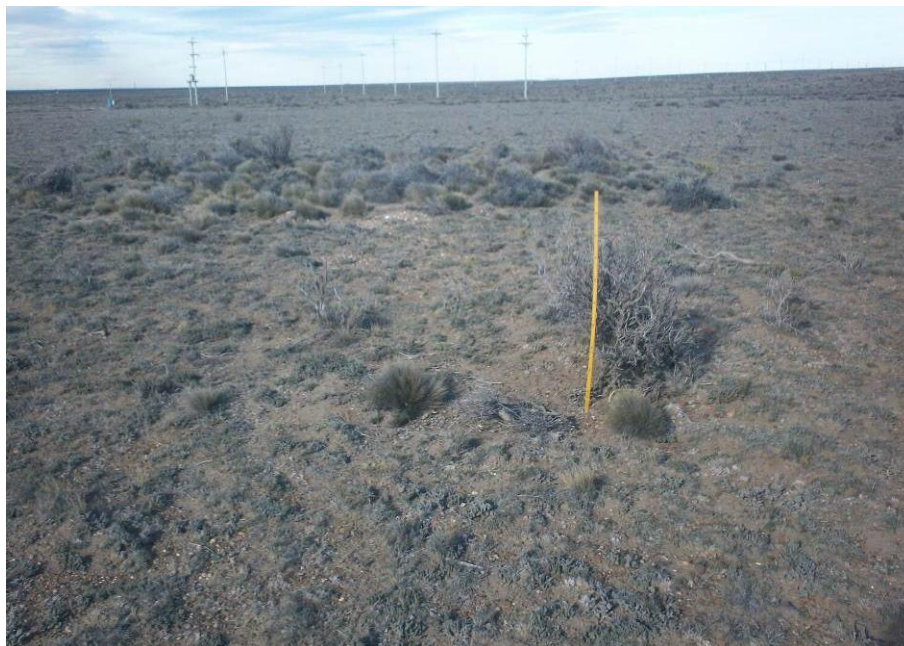
**Fotografía IV.B.1-28.** Sitio 7. Agregados gramíneo-arbustivos con *Pappostipa speciosa* y matas de *Nardophyllum bryoides* y *Senecio* spp. (< 40cm), se observa con menor frecuencia *Adesmia volckmannii* de hasta 80 cm de altura.

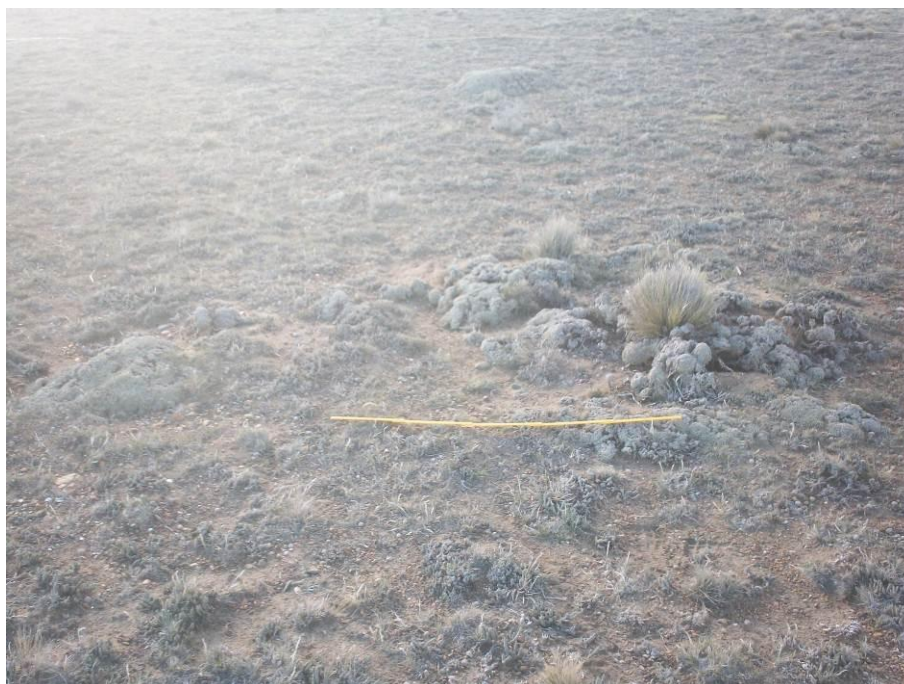
**Fotografía IV.B.1-29.** Sitio 7. Presencia del subarbusto *Brachyclados caespitosus* con grandes individuos en cojín.

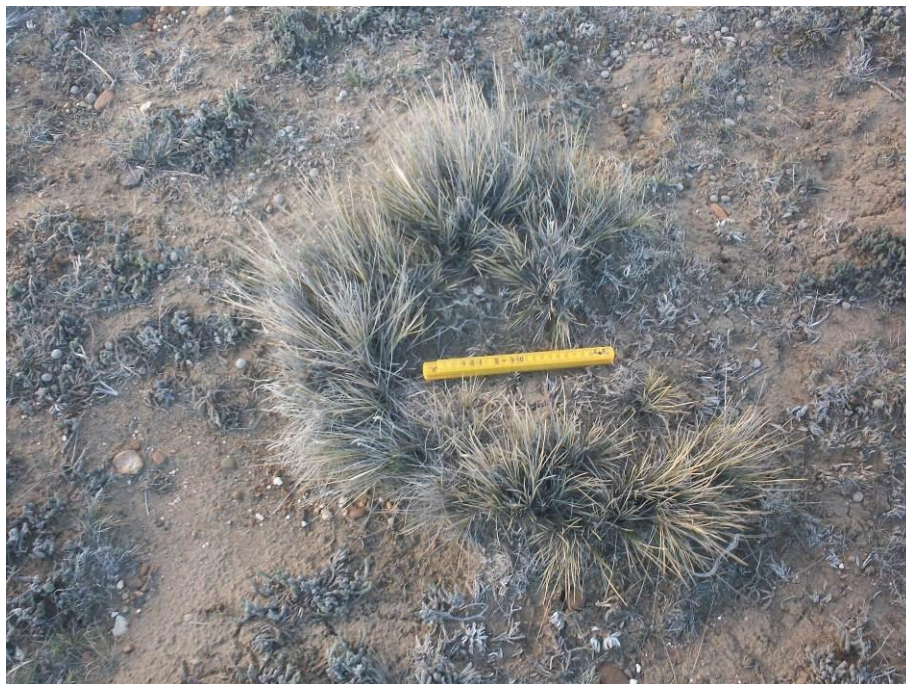
Fotografía IV.B.1-30. Sitio 7. Coriones de *Pappostipa speciosa* no consumidos por el ganado ovino, rodeado de *Poa sp.* ramoneada al ras, junto a *Nassauvia glomerulosa*.

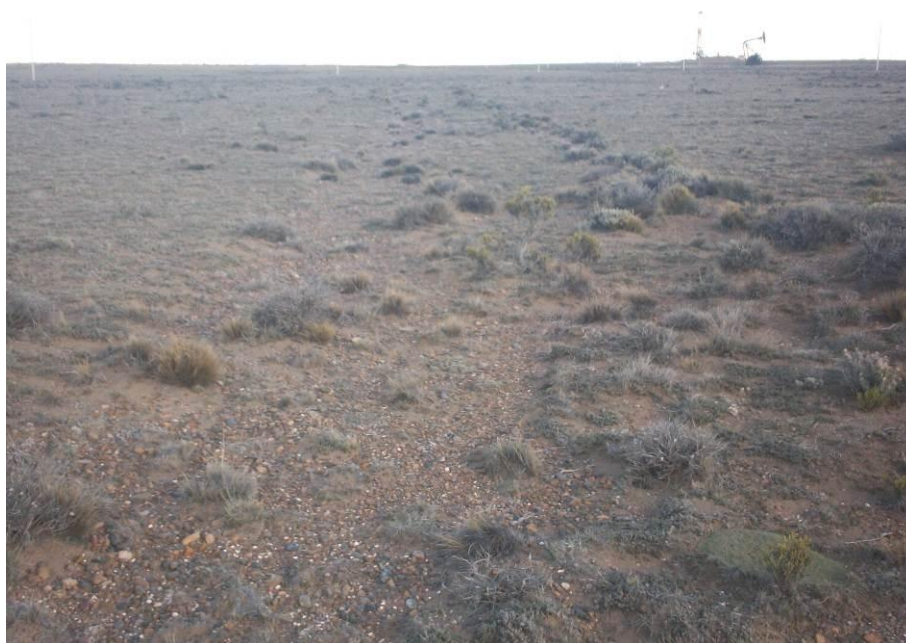
Fotografía IV.B.1-31. Sitio 7. Área afectada por excavación o sísmica que atraviesa el Sitio sobre el sector Noreste. Con mayor presencia de arbustos y grandes coirones.

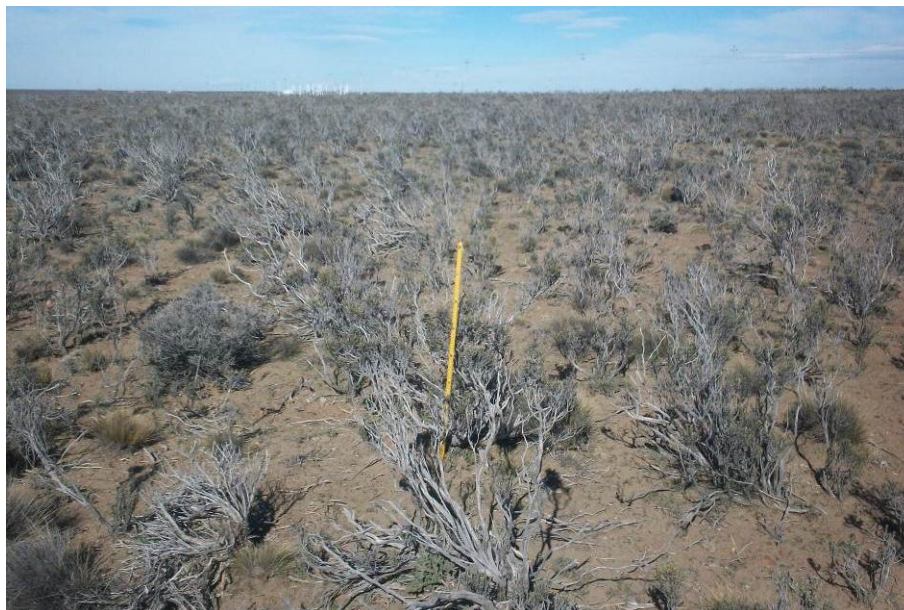
**Fotografía IV.B.1-32.** Agregados arbustivos abiertos con *Nardophyllum bryoides*, de hasta casi 1m de altura con escasas gramíneas. En sector Norte del área, aproximadamente a 300 m al Oeste del Sitio 6.

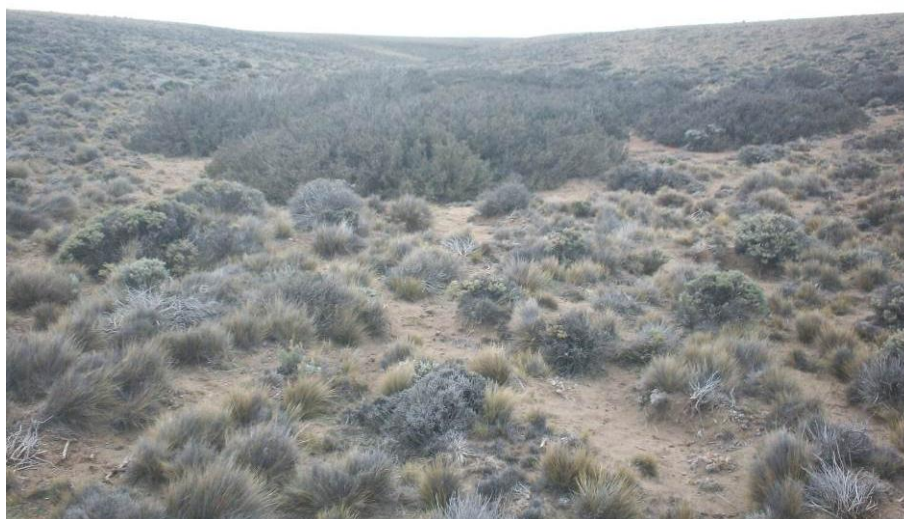
**Fotografía IV.B.1-33.** Agregados densos de *Mulguraea tridens* (mata negra) asociados a vías de drenaje. En cañadón del lado Este en extremo Sur del área.

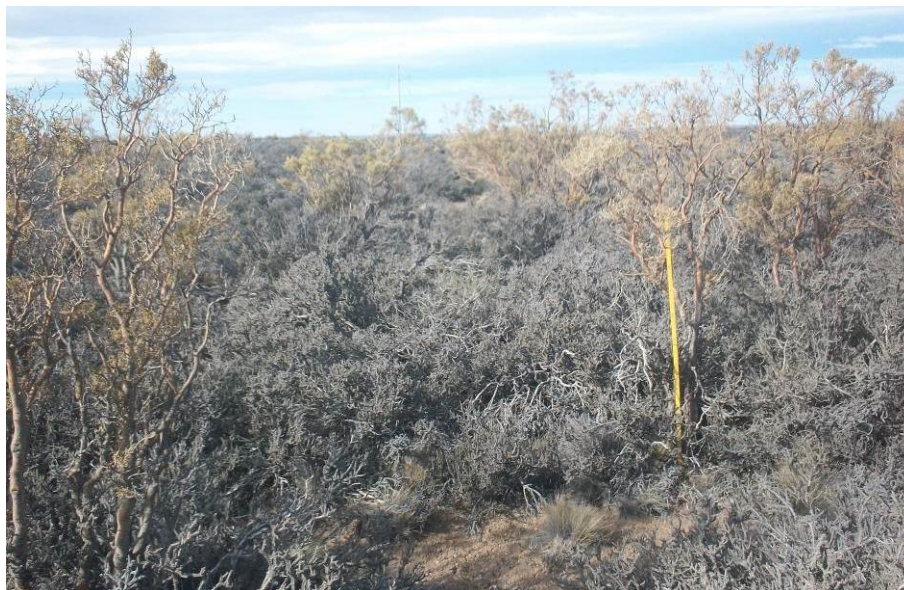
**Fotografía IV.B.1-34.** Agregados densos de *Mulguraea tridens* con *Anarthrophyllum rigidum* con fisonomía de matorral cerrado, en la zona central al Este del área (al Sureste del Sitio 5).

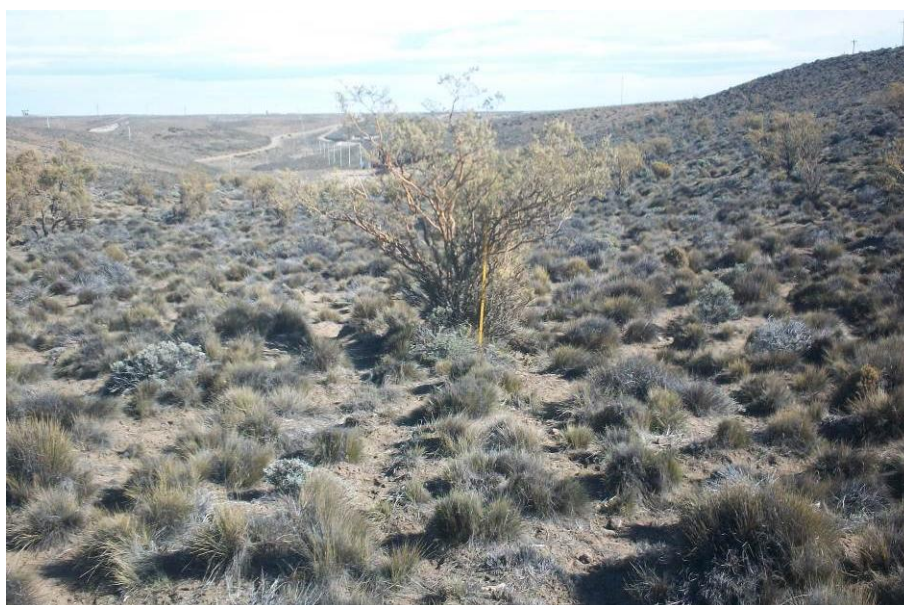
**Fotografía IV.B.1-35.** Cañadones del Oeste del área con estepas gramíneas y estrato arbustivo alto de *Anarthrophyllum rigidum*. En extremo Noroeste del área.

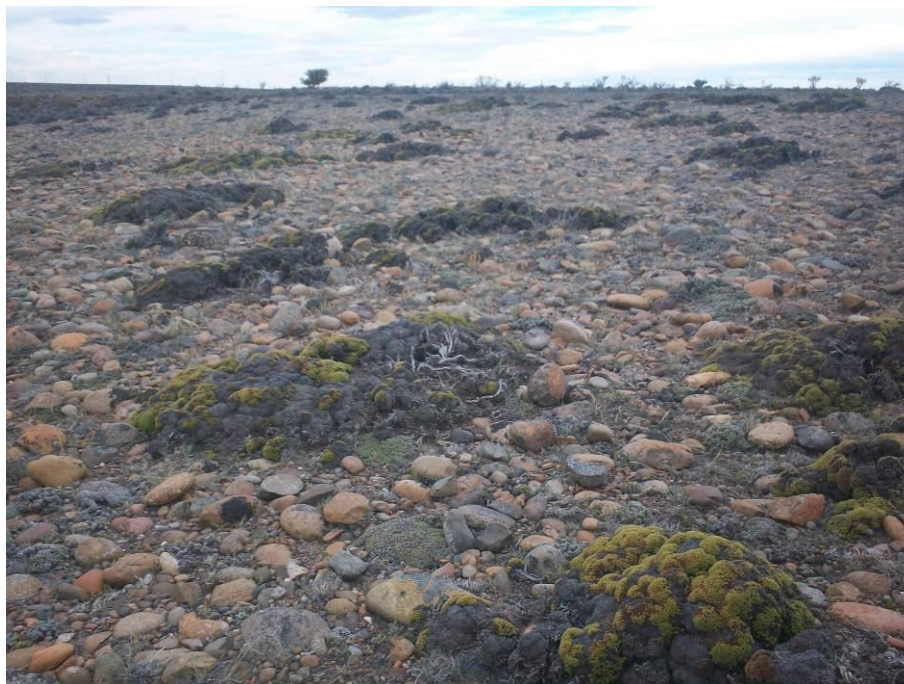
**Fotografía IV.B.1-36.** Grandes cojines de *Junellia silvestrii* sobre terrenos erosionados con pavimentos de grandes rodados, En las zonas más expuestas a los vientos del borde de meseta que ingresa sobre el lado Oeste del área. Al Noroeste del Sitio 3.

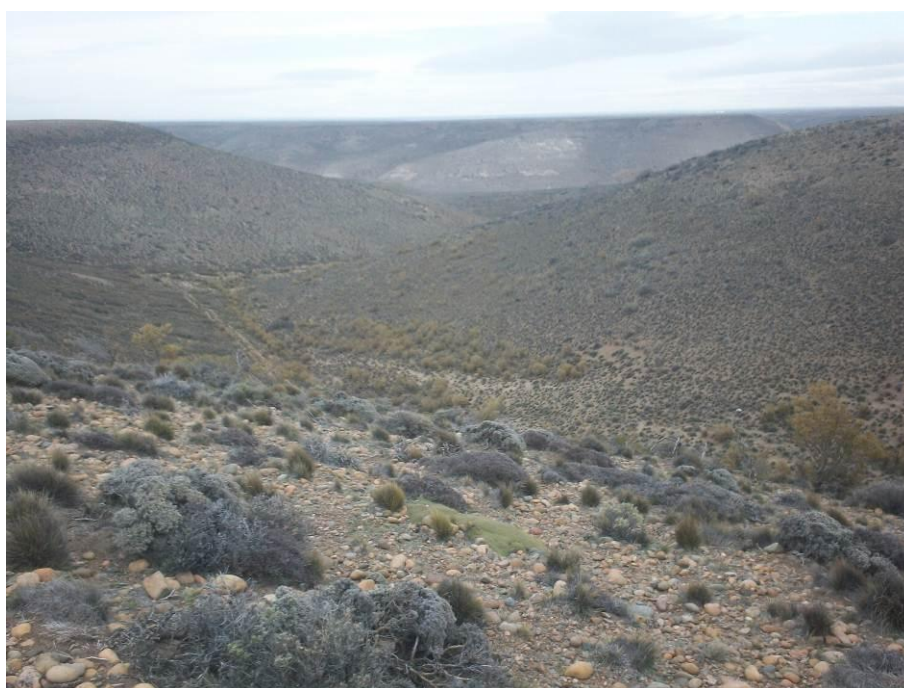
**Fotografía IV.B.1-37.** Vista desde el borde de meseta, en la ubicación de la imagen 36 (Al Noroeste del Sitio 3). Se observan matas en cojín con *Anarthrophyllum desiderátum* en el borde alto y matorral de *Anarthrophyllum rigidum* en el fondo del cañadón. Vista al Suroeste.

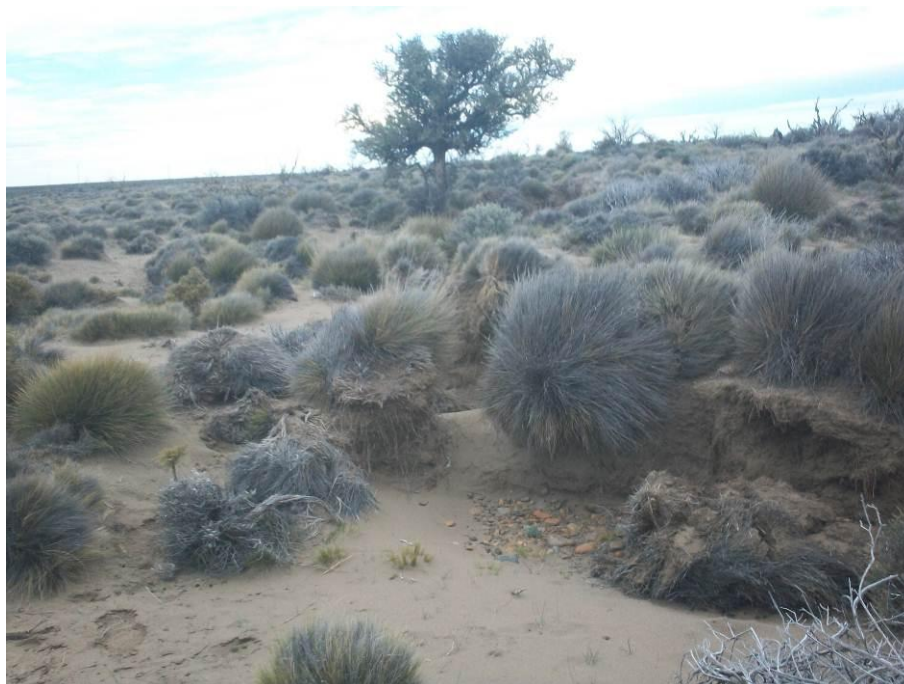
**Fotografía IV.B.1-38.** Presencia solitaria de un gran *Schinus sp.* (molle) de aproximadamente 3 m de altura y un troco de 15cm de diámetro, sobre el borde escarpado de la meseta en terrenos arenosos socavados por erosión. Al Noroeste del Sitio 3.
