# **LOTEO AGRESTE “LAGO 2”**

**-RIO PICO-**

**CARACTERIZACION DEL AMBIENTE NATURAL,  
RECOMENDACIONES PARA EL PROYECTO  
y PAUTAS PARA DISEÑO DE LOTEO**

**-MARZO DE 2016-**

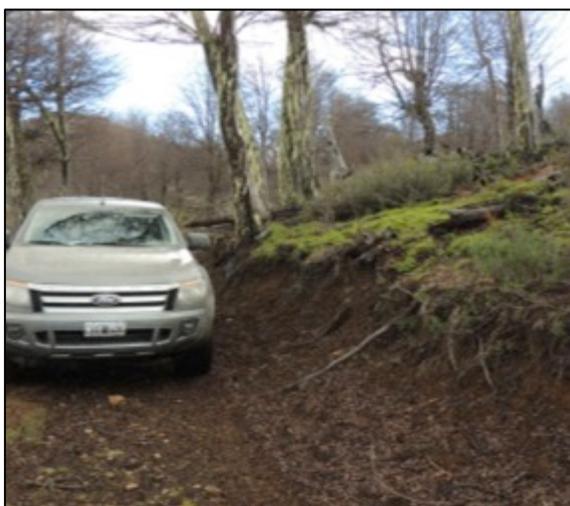
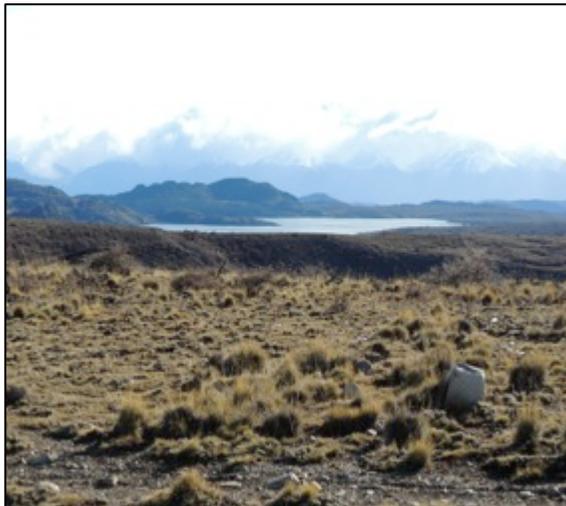
A su vez en la mitad compuesta por el triangulo imaginario SE predomina una topografía de laderas suaves con orientación predominante NE, hacia la costa del Lago 2, en este sector podemos verificar un horizonte A en las áreas con bosque alto de Lengua o Ñire que incluso puede ser profundo, mientras que en la estepa gramínea sobrepastoreada con acaena o en el Ñire ralo y achaparrado se verifica un horizonte C de texturas gruesas franco a franco arenoso con pedregullo.

Izq.: Suelos profundos, con horizonte A , generalmente con bosque de Lenga, Der.: Suelos de estepa gramínea, erosionados, con pedregullo en superficie por acción de viento o agua.

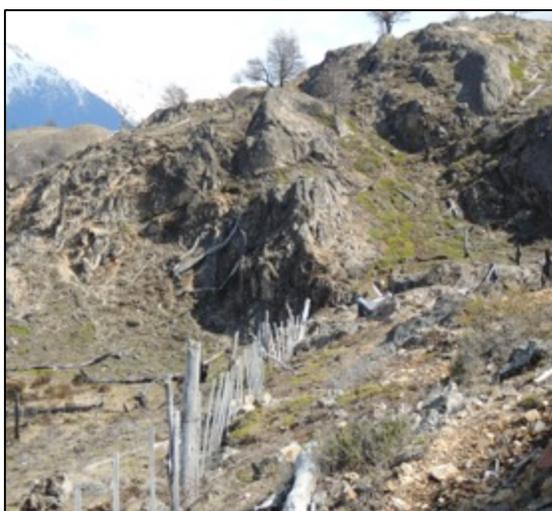
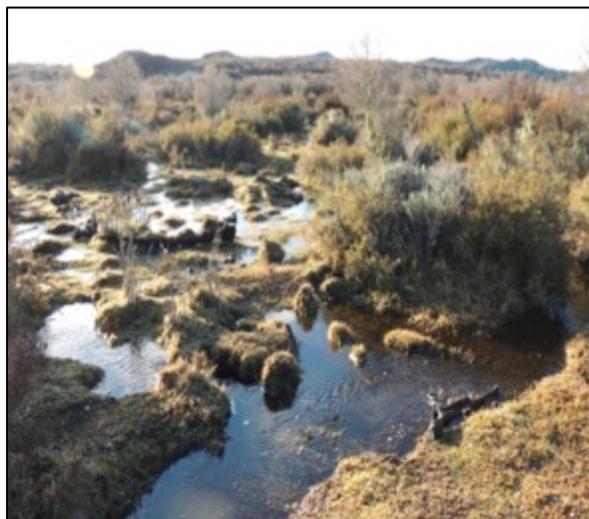
Las unidades que presentan algunas limitaciones para el proyecto son algunas formaciones rocosas, básicamente aquellas con paredes abruptas con limitaciones de acceso y los mallines por presencia de humedad durante todo el año, imágenes de ambas situaciones se observan en fotos siguientes.

En el caso de los sectores de Mallín, tanto los de ribera del arroyo como el sector costero donde este desemboca, en la recorrida a campo se verifico humedad incluso en medio de una extrema sequia de la pasada temporada estival, lo que los hace no aptos para caminos o edificaciones y marcan claramente su destino como áreas naturales dentro de la futura sectorización del proyecto.

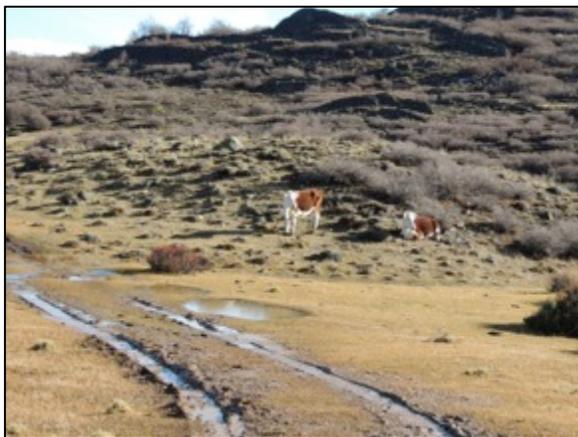
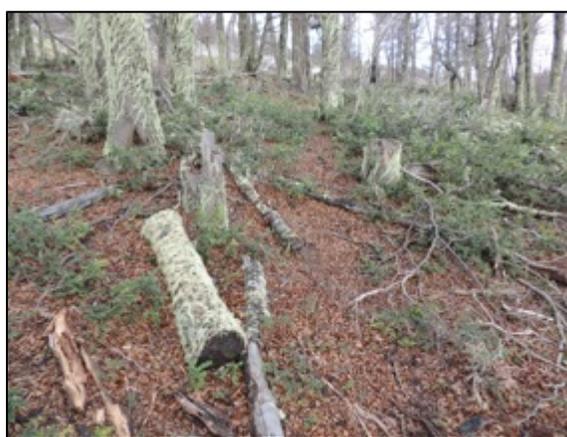
Cabe destacar que en la recorrida a campo se verificaron importantes afectaciones antrópicas al ambiente natural, originadas por un lado en incendios forestales de mas de 40 años de antigüedad que afectaron mas del 60 % del predio (rastros del mismo se verifican por todo el predio) y por otro en actividades de extracción de leña y ganadería practicadas durante mas de un siglo, estas acciones han modelado la estructura del bosque tanto de Ñire como de Lenga, observándose en ambos casos bosquetes ralos de ejemplares sobremaduros con pocos renovales y abundantes claros, especialmente en el caso de la Lenga donde en la mayoría de los casos son ejemplares aislados con un espaciamiento mayor a 10 metros entre individuos, salvo en el sector Centro-E donde se observa una abundante regeneración de Ñire con Lenga en la periferia.

Izq. Uso ganadero actual en el predio, Der.: rastros de viejos aprovechamientos leñateros

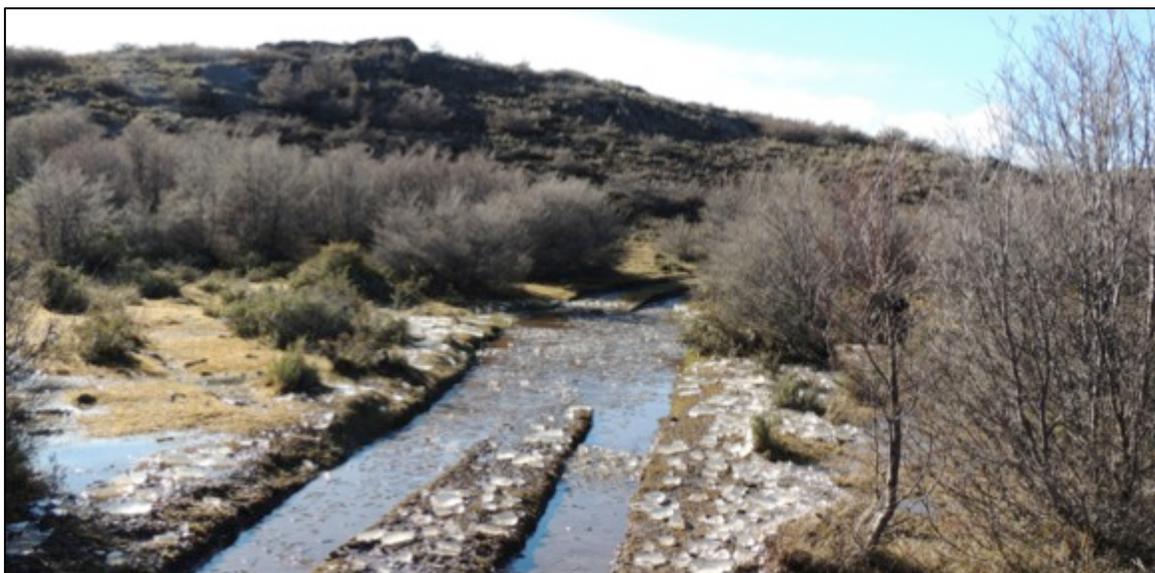
Como se visualiza en imagen siguiente, las precipitaciones mencionadas sumadas a las bajas temperaturas harán necesario un enripiado de caminos existentes mas un mantenimiento periódico para asegurar la transitabilidad en época invernal y repasos en verano para mitigar cárcavas como consecuencias de escorrentías torrenciales de fin de invierno y primavera por precipitaciones o deshielos. Especial atención debe prestarse al diseño de cunetas y obras de arte para mitigar efectos erosivos de estas escorrentías. Debe contemplarse además la construcción de dos alcantarillas en el camino vecinal de acceso al predio y una tercera dentro del predio donde el se atraviesa el Arroyo.

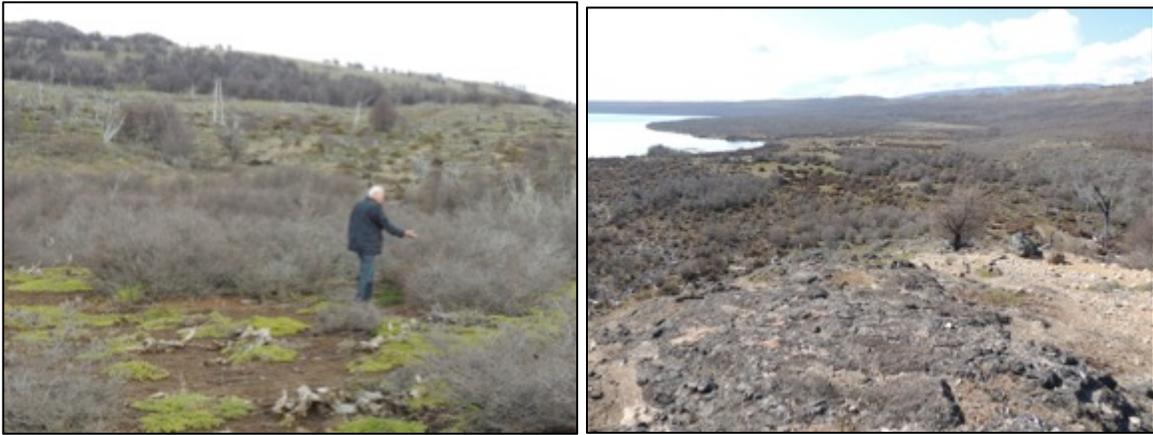
En cuanto a textura y estructura de los suelos presentes si bien se verifico una capa superficial tipo Horizonte A de textura fina que tiende a perder estructura con sequias prolongadas generando nubes de polvo, en general este horizonte se asienta sobre una capa tipo C donde hay predominio de texturas medianas francas a franco-arenosas sin visualizarse a priori trazas de arenas volcánicas (impedimentos por carecer de estructura) o de arcillas expandibles (problemas de deslizamientos por textura) que generen limitaciones para edificaciones pero como en todo el predio se observan diversas situaciones correspondientes a la interacción del clima con los procesos geológicos y edafológicos determinados por el microrrelieve de cada sector específico se recomienda efectuar el correspondiente estudio de suelos en cada caso particular.

Sectores aptos para Proyecto: Izq.: Suelos con Ñire ralo achaparrado, de escasa pendiente, Der.: Sector rocoso con pendientes suaves.

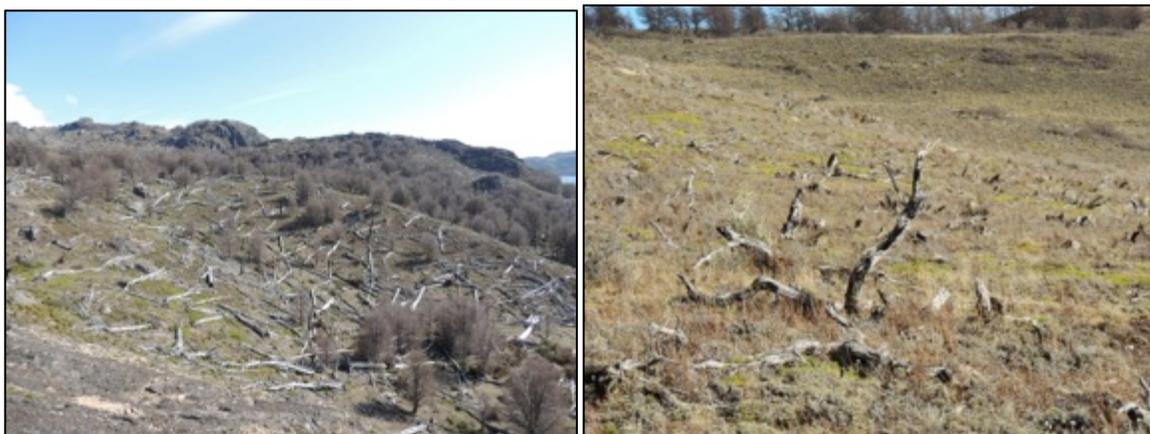
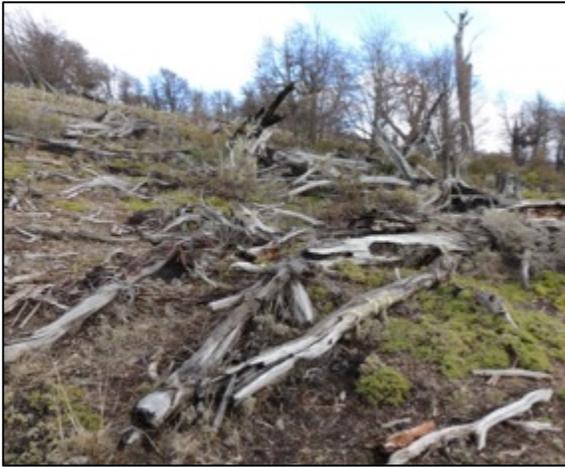
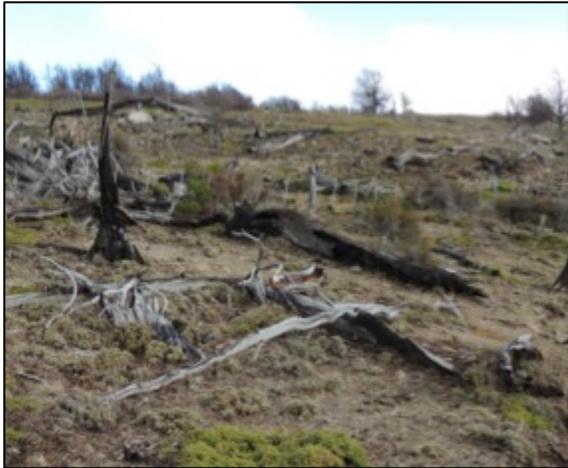
### IMAGANES DE SECTORES AFECTADOS POR INCENDIO

Debido a los más de 100 años de antecedentes de producción ganadera y leñatera, más la afectación por incendios forestales, en el caso de la Lengua la estructura de bosquetes existentes es rala, con ejemplares sobremaduros, y con regeneración aislada y en muchos casos sufriendo efectos del ramoneo por hacienda. En el caso del Ñire se verifican dos situaciones: Formaciones de ejemplares ralos y achaparrados coincidentes con afloramientos rocosos y otra de bosque denso y de mayor altura concentrada en el sector centro-E, Salvo esta formación el resto de los ejemplares arbóreos se alternan con claros tapizados por un estrato herbáceo, este mosaico que se puede verificar en todo el predio, permite establecer sitios libres de vegetación arbórea en prácticamente toda la superficie del predio lo que posibilitaría la construcción de edificaciones con una mínima afectación a este estrato.
