**RELEVAMIENTO GEOLÓGICO
HIDROGEOLÓGICO
EDAFOLÓGICO
ENSAYOS DE INFILTRACIÓN
DPTO. RAWSON – CHUBUT
Ref: Expte. N° 1313/17–
MAyCDSs/DAP**

ARCANTE S.A.

JUNIO 2018

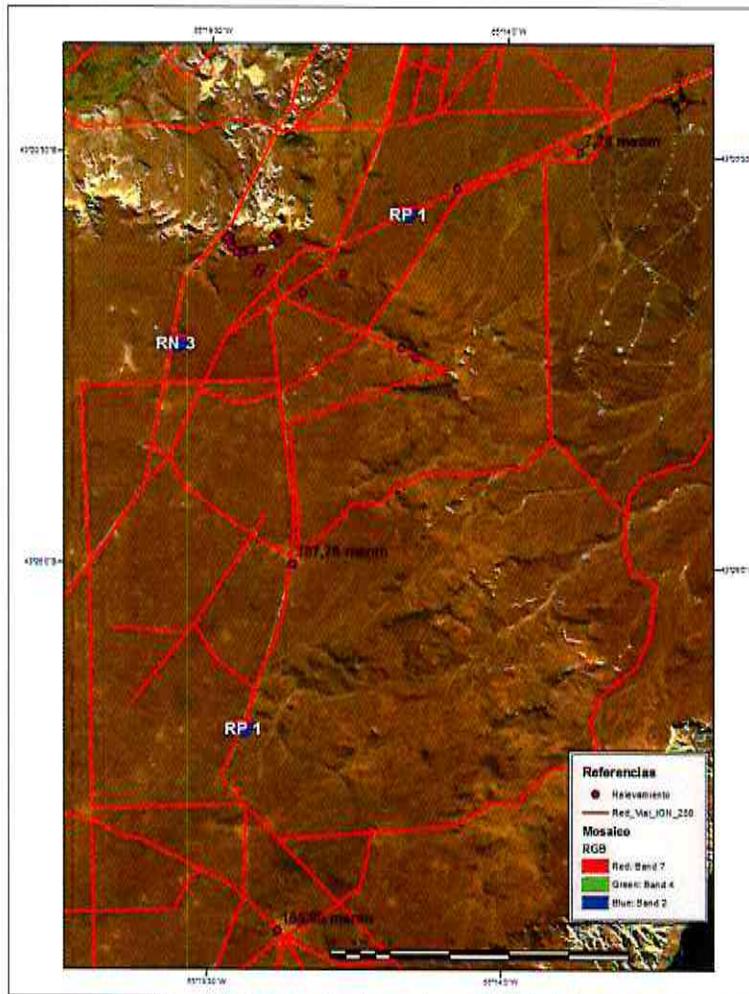
Figura 1. Distribución de puntos en área de trabajo.

El área de estudio se extiende hacia el Sur (Figura 1), aproximadamente a 25 km del proyecto, hasta el Establecimiento La Redonda Chica, propiedad del Sr., Aguirre, allí, se determina profundidad del nivel de agua subterránea y profundidad de pozo, medición de parámetros físico-químicos. En un punto intermedio del recorrido se georreferencia un pozo excavado en el Establecimiento La Normita, propiedad de la familia Fernández, se mide el nivel de agua, profundidad de pozo y parámetros físico-químicos. Hacia el Noreste, a 9 km, se alcanza el Establecimiento El Gran Cacique del Sr., Medina, se mide profundidad de nivel de agua y profundidad de pozo. Antes de arribar al establecimiento se posiciona coordenada de un afloramiento rocoso. La recorrida en dirección Noroeste-Sudeste, aproximadamente unos 7 km, georreferencia afloramientos de diferentes rocas sedimentarias y piroclásticas.

IV. Estos, se confirmaron en campo y se georreferenciaron logrando obtener una serie de puntos distribuidos como se observa en la figura 1 (Anexo I, planilla de relevamiento, inventario de puntos). Se buscó la red de drenaje de mayor representación erosiva (cárcavas entre 2 y 4 metros de profundidad), se recorrió la misma en sentido descendente de cota para establecer tipos litológicos y unidades estratigráficas. Se utilizó durante el relevamiento brújula geológica, lupas de precisión (10x y 7x), tabla granulométrica, GPS, planilla y cámara fotográfica. Los puntos georreferenciados permitieron establecer continuidad lateral de la secuencia vulcano-sedimentaria en escala semi-regional, ajustando la hoja geológica 4366-IV a una escala de mayor detalle.

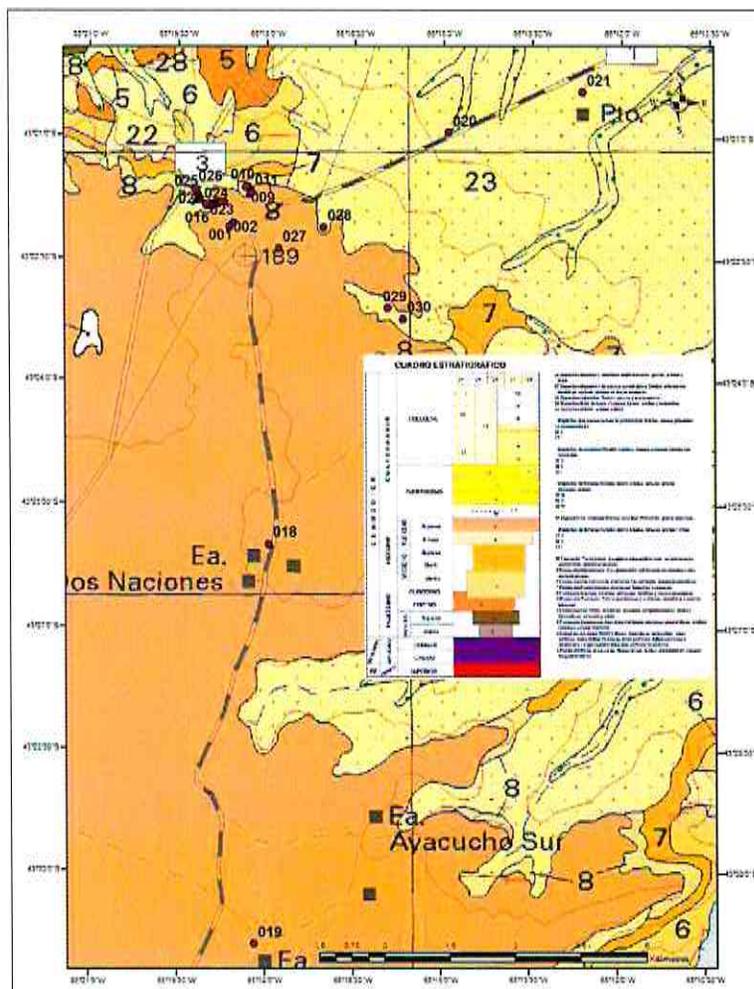
Figura 2. Mapa Geológico, escala 1:250.000

El análisis de la Hoja 4366-IV Rawson (Figura 2), en el área de estudio y zonas aledañas, reconoce rocas terciarias que abarcan desde el Paleógeno al Neógeno, secuencia vulcano-sedimentaria subhorizontal compuesta por: tobas, tobas arenosas, areniscas tobáceas, cineritas, areniscas, areniscas limoníticas fosilíferas, limonitas y arcillitas, constituyentes de las formaciones Sarmiento o Grupo Sarmiento (Feruglio, 1938; Haller *et al.*, 2005), formación Gaiman (Haller y Mendia, 1980), formación Puerto Madryn (Darwin, 1846; Ameghino, 1890; Haller, 1978), formación Isla Escondida (Franchi, 1977). El límite Plio-pleistoceno se encuentra representado por la formación Monte Mayor (Fidalgo y Riggi, 1979) o Rorados Patagónicos (Fidalgo y Riggi, 1970). Durante el Cuaternario se producen los depósitos aterrazados fluviales del Río Chubut (Hernández, 1982), pedimentos de flanco (Giacconi *et al.*, 1994), depósitos aluviales-coluviales, depósitos de bajos y lagunas.

El rasgo principal de las estructuras caracteriza el fallamiento en bloque afectando al basamento rígido (Fm Marfil), generan un sistema de umbrales positivos (bloques: Crocket, Villegas, etc.) y fosas (Bajo Hondo, Bajo de la Tierra Colorada), a su vez origina bloques y fosas intermedias en las basculaciones de bloques; bloque Cambra y bajo Simpson. Subordinado, se presenta el plegamiento afectando principalmente al Grupo Chubut de edad cretácica. Las fallas más destacables se ubican en el río Chubut y Chico, predomina el rumbo noroeste-sudeste, en la mayoría, el labio hundido se sitúa al suroeste reconociendo un grupo

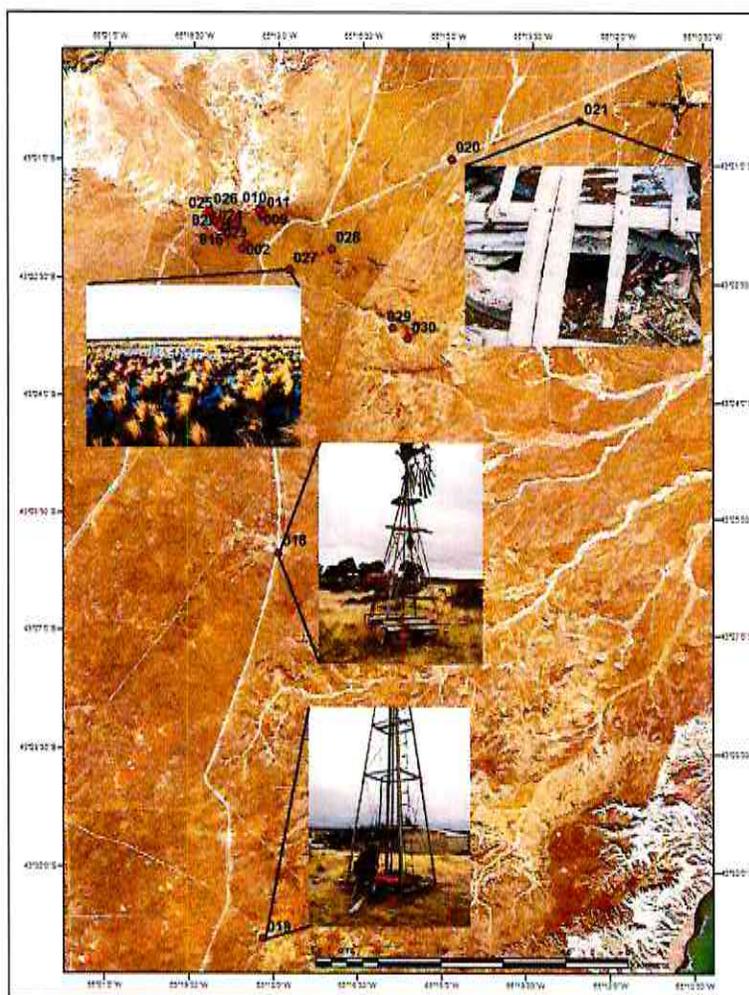
Figura 3. Manifestaciones de agua subterránea y superficial.

Desde el punto de vista hidrogeológico en las imágenes satelitales se identificaron tres manifestaciones de agua subterránea a través pozos excavados visualizados por molinos de viento y depósitos de almacenamiento, un anegamiento superficial interpretado a priori como zona de descarga subterránea. Se visitaron los puntos establecidos en las siguientes coordenadas (Figura 3); 43°25'59.70''S y 65°17'56.91''O (Est. La Normita); 43°30'54.14''S y 65°18'10.77''O (Est. La Redonda Chica); 43°20'26.86'' y 65°12'39.44''O (Est. El Gran Cacique); 43°22'22.91''S y 65°17'45.65''O (bajo anegado). En cada caso, se determinó el nivel de agua empleando una electrosonda piezométrica de medición milimétrica. Se utilizó una sonda multiparamétrica como instrumental de medición de parámetros físico-químicos. Los datos se procesaron en planilla de cálculo, se estableció como Cota de referencia aquella extractada del ASTER GLOBAL DEM (USGS), convertida a curva de nivel con equidistancia 5 metros. Los datos de nivel de agua transformados a cotas, determinaron en el sector de trabajo la presencia de dos niveles acuíferos bajo ciertas condiciones de confinamiento.

Durante el relevamiento se identificaron cuatro manifestaciones de agua: dos pozos excavados con protección interior, anillos de hormigón, puntos GPS 18-19 (Tabla 2), actualmente en funcionamiento mediante molino de viento utilizados para consumo humano y animal. Un pozo excavado manual sin protección interior en desuso, punto GPS 21. El punto GPS 27 corresponde a una pequeña depresión cubierta parcialmente de agua.

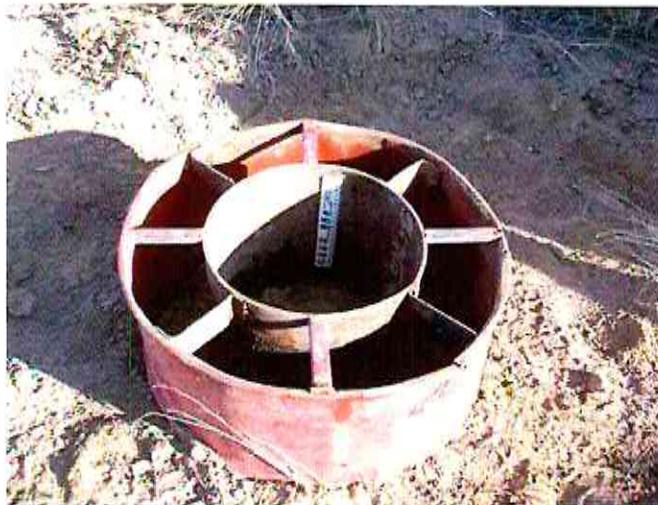
Imagen 1. Infiltrómetro ubicado en EI-1

Los ensayos se llevaron a cabo en cuatro posiciones (Tabla 1), se desarrolló un ensayo por cada sitio, la duración aproximada de cada ensayo fue variable entre 1,5 hs y 2,5 hs, tomándose lecturas en intervalos de tiempos de 5 minutos al inicio de la prueba para ir incrementando el tiempo parcial hasta alcanzar los 15 minutos al finalizar las mismas. La prueba consistió en emplear el método de doble anillo de Muntz. El sistema consiste en dos anillos metálicos de diámetro diferenciados, se presentan varias relaciones de medidas, la utilizada en el trabajo es la mayor: diámetro externo 57 cm y, diámetro interno 32 cm, altura de 30 cm (Imagen 1). En el anillo central se instala una regla de graduación milimétrica. Los anillos se hincan, 10 cm, al mismo tiempo, minimizando el impacto sobre la estructura del suelo, utilizando un martillo golpeador de 7,5 kg de peso, dosificando la fuerza aplicada en todas las direcciones (Bianchi, 2016). Se procedió a completar con agua el anillo exterior y posteriormente el interior, dando inicio al tiempo de partida. En cada prueba se dispuso de un barril metálico de 200 litros, un bidón de 70 litros, dos baldes de 20 litros uno de 15 litros y dos bidones de 5 litros para rrelleno docificado del cilindro interior.

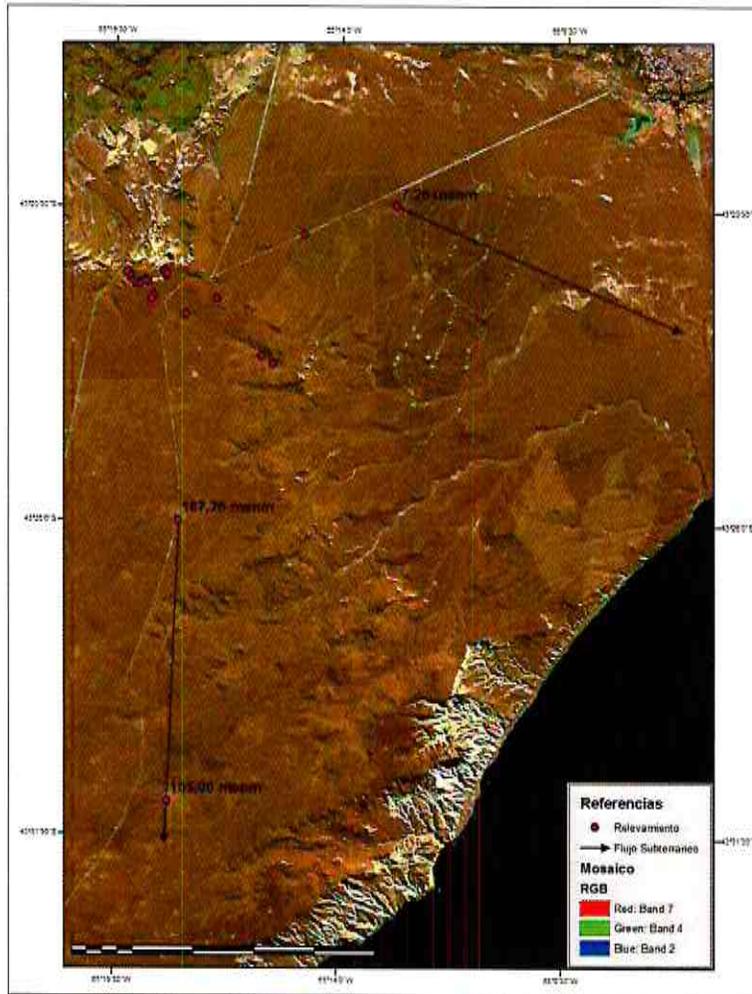
Figura 4. Dirección y sentido de flujo subterráneo.

temperaturas son proporcionales a acuíferos libres y/o semiconfinados de escasa profundidad, los valores de pH indicaron agua levemente alcalina y alcalina respectivamente. El punto 21 pertenece a un acuífero de mayor profundidad evidenciado por el nivel piezométrico y la profundidad de pozo (posible profundidad de acuífero -19 msnm), no se cuenta con información físico-química, no obstante, los datos proporcionados por el encargado del campo mencionaron que el agua se dejó de aprovechar por mala calidad, producían malestar en las personas y animales, se consideró agua salobre y/o salinas: valores de CE superiores a 2.000-10.000 $\mu\text{s/cm}$ (Custodio y Llamas, 1983). El punto 27 manifestó acumulación de agua de lluvia y agua dulce proveniente del acueducto que se dirige a Uscudum, en la recorrida de campo se detectó una manguera proveniente de la cañería principal direccionada hacia el bajo. A través de los niveles piezométricos de los puntos GPS 18,19 y 21, se trazaron dos filetes de flujo inferidos³ (Figura 4) que indican la dirección y sentido de escurrimiento subterráneo en cada caso. La primera relación estableció sentido de escurrimiento hacia el sur, podría ser al sudeste-sudoeste. El punto GPS 21 produciría la descarga bajo el mar.

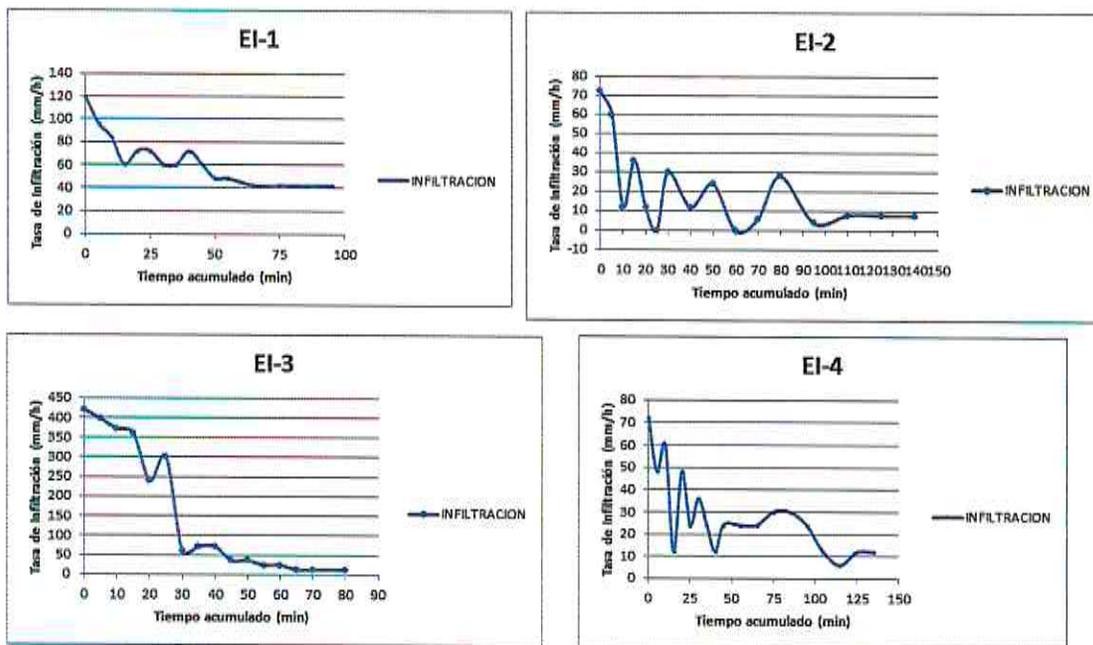
Imagen 2. Grafías de tasa de infiltración en función de tiempo acumulado.

Los datos fueron procesados mediante hoja de cálculo, se graficaron: Ti (mm/h) en función de

Tiempo Acumulado (T_a) expresado en minutos, Lámina Acumulada (L_a) expresada en mm en función de T_a . Se obtuvieron las funciones de la recta datos empleados para calcular Infiltración básica (I_b). Para determinar la infiltración de agua en el suelo y establecer su movimiento en la zona no saturada una vez que entra en régimen se empleó el método empírico de Kostiakov (1932), permitió obtener parámetros hidráulicos del suelo ajustando ecuaciones sencillas a datos experimentales (Landini, *et al.*, 2007).

Los valores anómalos que se observa en la gráfica de EI-3 (Imagen 2) al inicio del de ensayo, corresponde a la extracción de material por apertura de trinchera, la movilización del piso rompe la estructura del suelo, deja material suelto y genera una apariencia de gravas disgregadas muy permeables efecto que se aprecia en las primeras mediciones, razón que condujo a despreciar las lecturas hasta el minuto 30. El análisis de las curvas de infiltración llevó a diferenciar el material psefíticos en dos grupos: EI-2 y EI-4 pertenecen a gravas de granulometrías medias y alternancia con granulometrías gruesas, matriz arenosa-limosa y abundante carbonato cálcico que actúa como cemento reduciendo la capacidad de infiltración, diferentes grados de compactación. EI-3 muestra gravas de granulometrías medianas y finas, matriz arenosa fina algo limosa compactada.

En cada uno de los sitios ensayados se obtuvo I_b , se aplicó la ecuación (1), se consideró al medio ensayado bajo las premisas de Darcy, se despreció el fenómeno de histéresis deducido por la ecuación de Philip. La conductividad hidráulica en suelo saturado (K_s) se determinó a través del método simple de cálculo in-situ cuando la velocidad de infiltración (V_i) tiende a ser constante. Los valores de I_b calculados separaron dos grupos de terrenos, aquellos que se localizan en sedimentos psefíticos y el suelo natural, en las gráficas de cada ensayo (Imagen 3) se aprecia claramente la curva de infiltración establecida por T_i en función de T_a . Las condiciones francas del horizonte A, permitió mayor infiltración que los niveles de rodados de matriz arenosa fina, algo limosa y ligeramente cementados con carbonato cálcico.

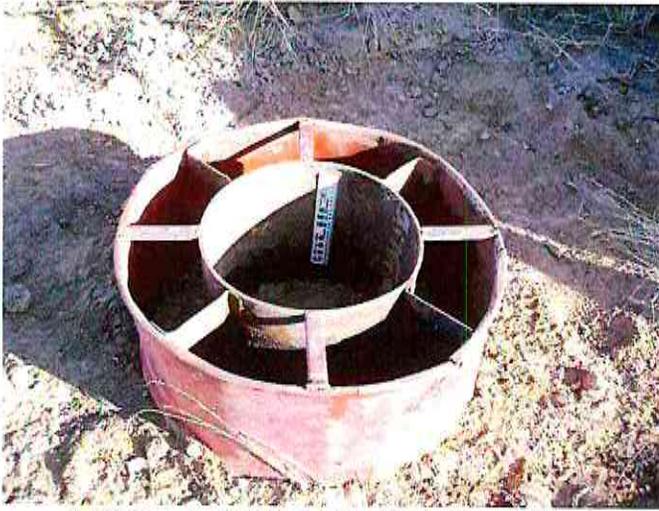
Imagen 1. Instalación de infiltrómetro, EI-1

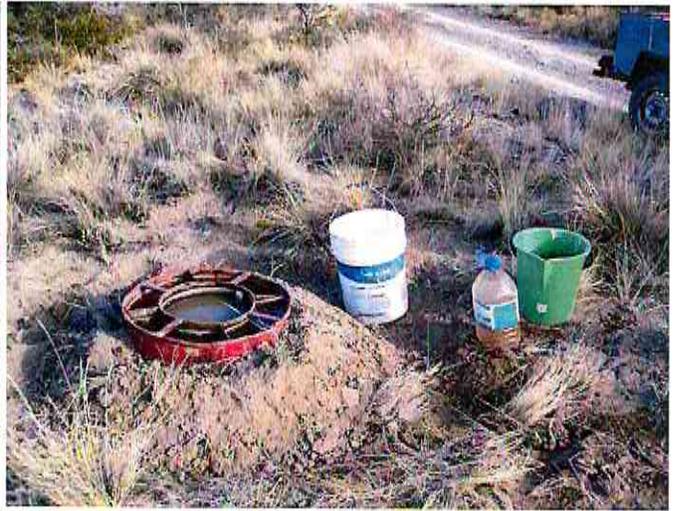
Imagen 2. Ensayo de infiltración, EI-1

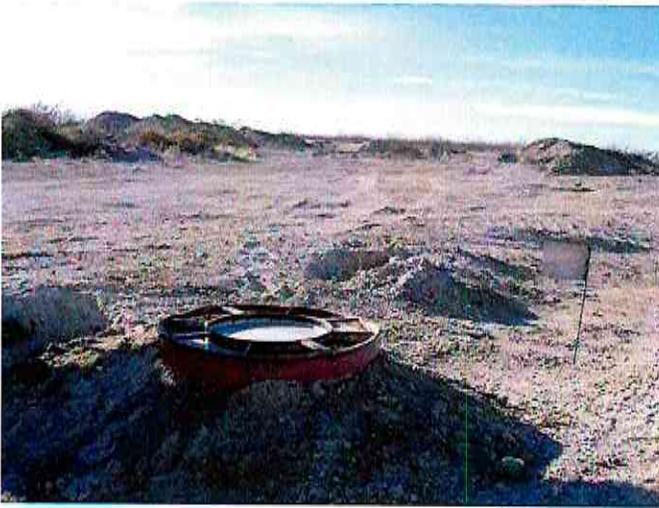
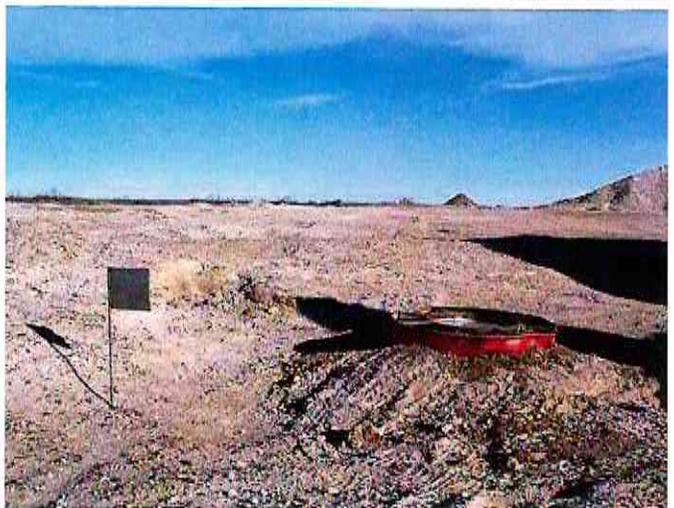
Imagen 3 a y b. Ensayo de infiltración en EI-2

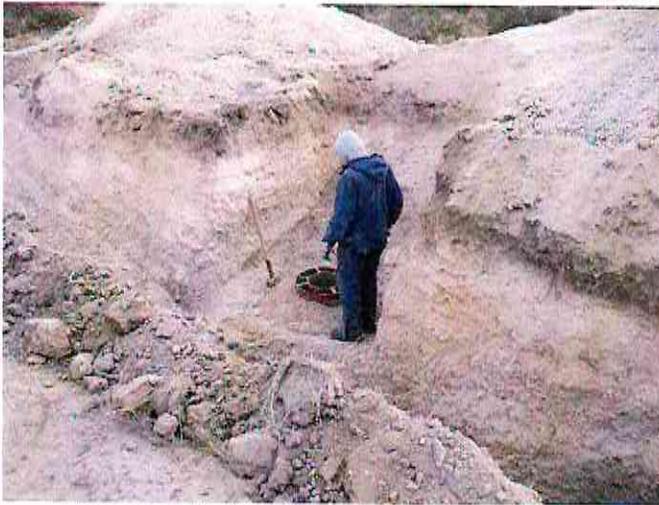
Imagen 4. Instalación de infiltrómetro, EI-4

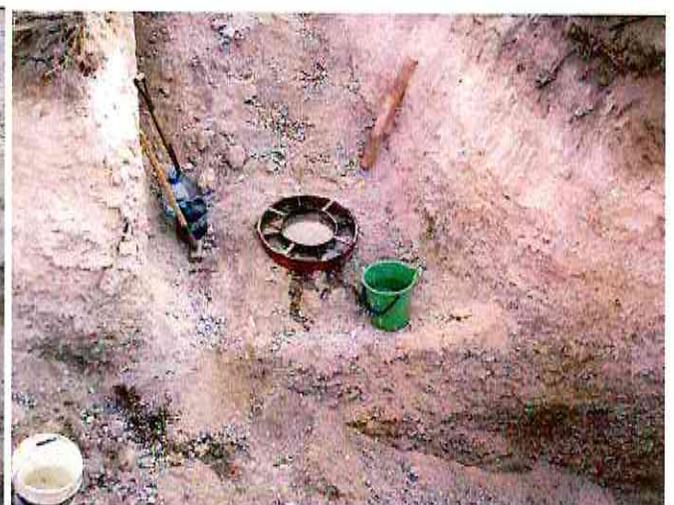
Imagen 5. Ensayo de infiltración, EI-4

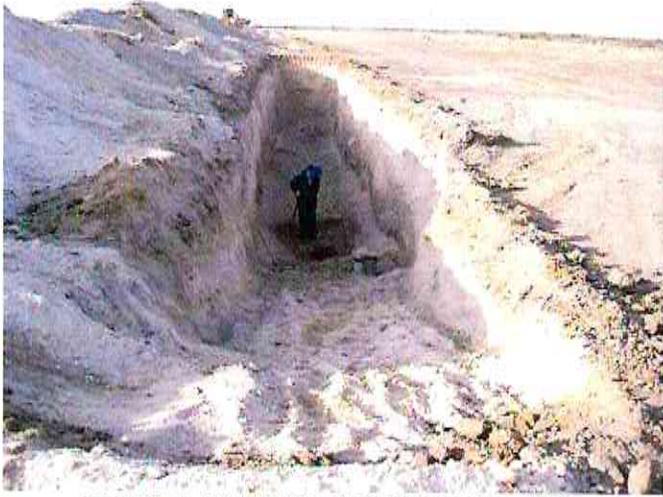
Imagen 6. Instalación de infiltrómetro, EI-3

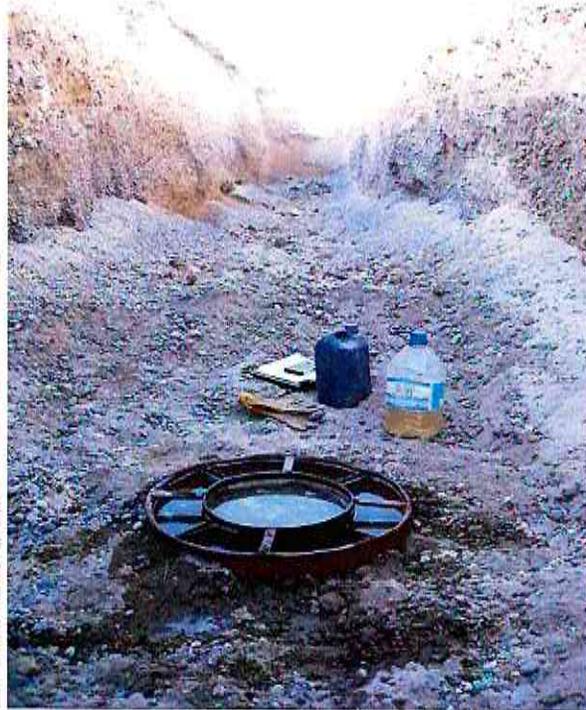
Imagen 7. Ensayo de infiltración, EI-3

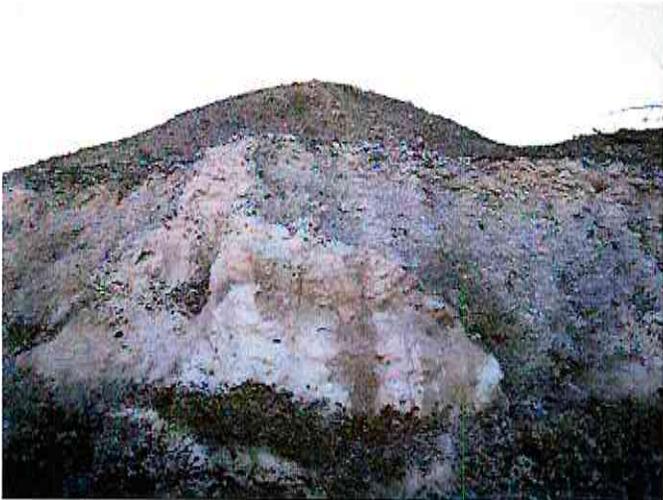
Imagen 8. Perfil de cantera, tramo superior

El perfil de cantera (Anexo III, perfil de cantera) presenta desde superficie una fracción de suelo propiamente dicha, horizonte A de 40 cm aproximadamente, textura franca arenosa algo limoso, estructura migajosa en la porción superior en profundidad masiva, escasa materia orgánica, color castaño a castaño oscuro, buena penetración de raíces, prácticamente seco. Continúa un nivel de caliche o calcrete de 80 cm de textura limosa algo arcillosa, en partes pulverulento y en fracciones muy compacto engloba clastos aislados formando una masa dura, estructura masiva, escasas de raíces y humedad, hacia el nivel inferior desarrollan chorreras producto de agua meteórica. La formación de carbonato pedogenético estaría fuertemente influenciada por la disponibilidad de agua en el suelo y por la presión parcial de CO₂ proveniente de la respiración de las raíces y/o descomposición de la materia orgánica, (Bouza, 2012). La temperatura es otro factor destacable que influye en la solubilidad del CO₂, disminuyendo en agua templada, por lo tanto, disminuye la solubilidad del CaCO₃, (Birkeland, 1984), dejando de ser móvil y precipitando. La pérdida de agua a través de evaporación es considerada el principal mecanismo de precipitación del carbonato pedogenético, (Rabenhorst et al., 1984). Concordante, se describió un paquete de 5,20 m de conglomerado polimictico, clastos de diversos granulometrías (4 mm hasta 13 cm de Ø medidos en eje mayor) orientados y no orientados, de formas redondeadas subredondeadas y planares, en ocasiones imbricados, niveles con o sin gradación, coloración en general grisácea a castaña clara o combinación de

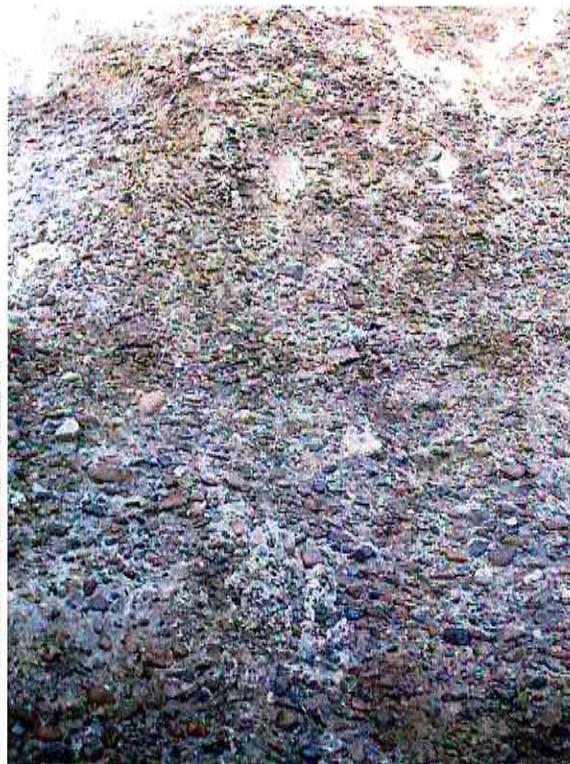
Imagen 9. Perfil de cantera, tramo medio

ellas según el contenido de arena y finos. Se encuentran aglutinados por una matriz arenosa gruesa-mediana y fina (granos de 1/16 mm hasta 1 mm), se determinó un bajo contenido de limo, arcilla y materia orgánica en aquellos niveles de menor granulometría, cementados de forma parcial por materiales carbonáticos en los niveles superiores, estructuras en general masivas, semi-consolidados a friables, grados de humedad variables incrementando hacia la base del paquete psefítico. Entre los 5,20-5,60 mbnt se observó un nivel de arena mediana y gruesa (granos del 1/4 mm a 1mm) algo limosa, escasa arcilla y M.O, color castaño amarronado, estructura masiva y de grado friable, húmedo, representante de un paleocauce demostrando ambiente de baja energía. Estos niveles arenosos en menor cuantía y espesor se reconocieron en las paredes verticales de algunas trincheras abiertas, sobre el fondo de las mismas, demostrando actividad fluvial remanente. El perfil de sedimentos culmina a los 7,20 mbnt, se localizó una roca arcillosa, arcillita compacta de color castaño y verdoso, presenta clara laminación diferenciada por color, óxidos de hierro y manganeso depositado en los planos de estratificación, leve contenido de M.O. En la base del perfil se observó una arcillita de coloración castaño clara algo grisácea. El paquete arcilloso se encontró húmedo en la porción superficial.

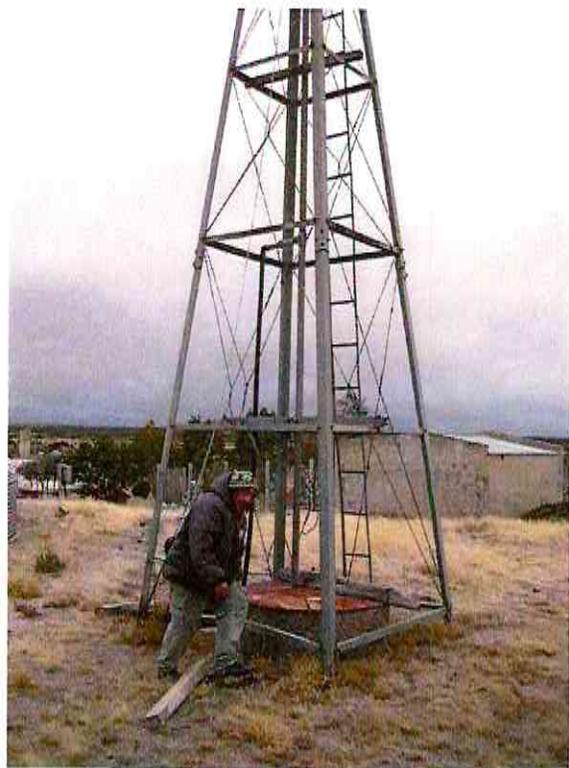
Imagen 10. Pozo excavado. Aguirre

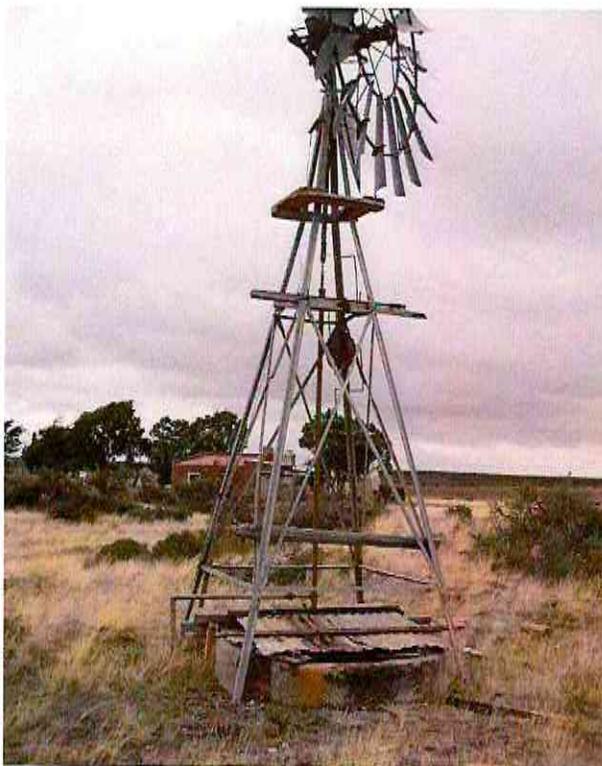
Imagen 11. Pozo excavado. Fernández

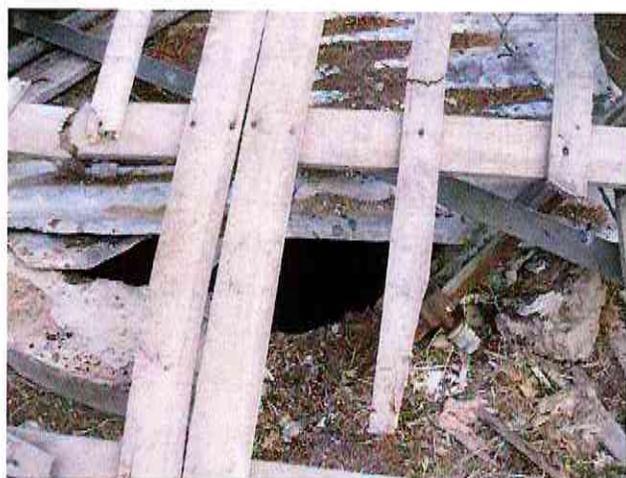
Imagen 12. Pozo excavado. Medina

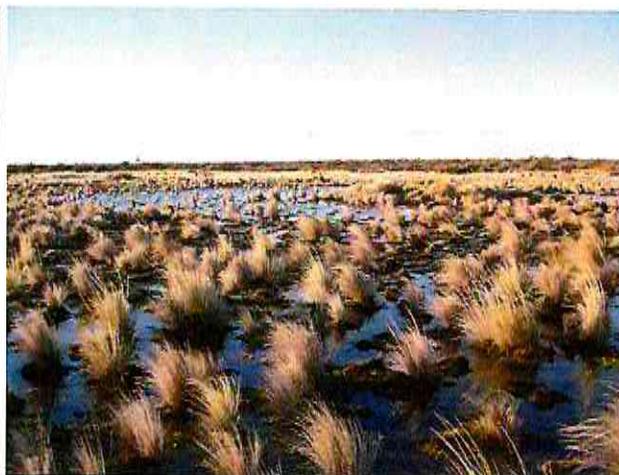
Imagen 13. Bajo superficial anegado

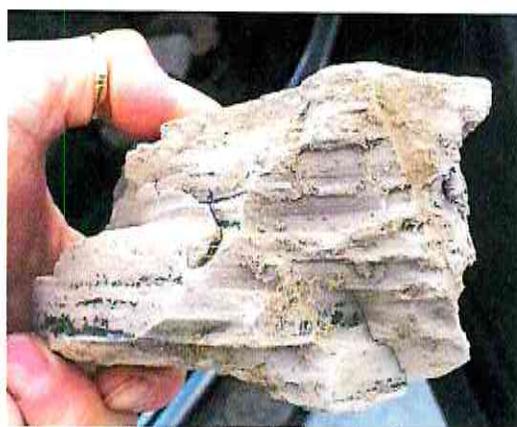
Imagen 14. Roca, Arcillita, piso de cantera

En discordancia erosiva subyace una roca de características arcillosas, detectada en la base del perfil de cantera, con laminación diferenciada por color (castaño claro, castaño oscuro y

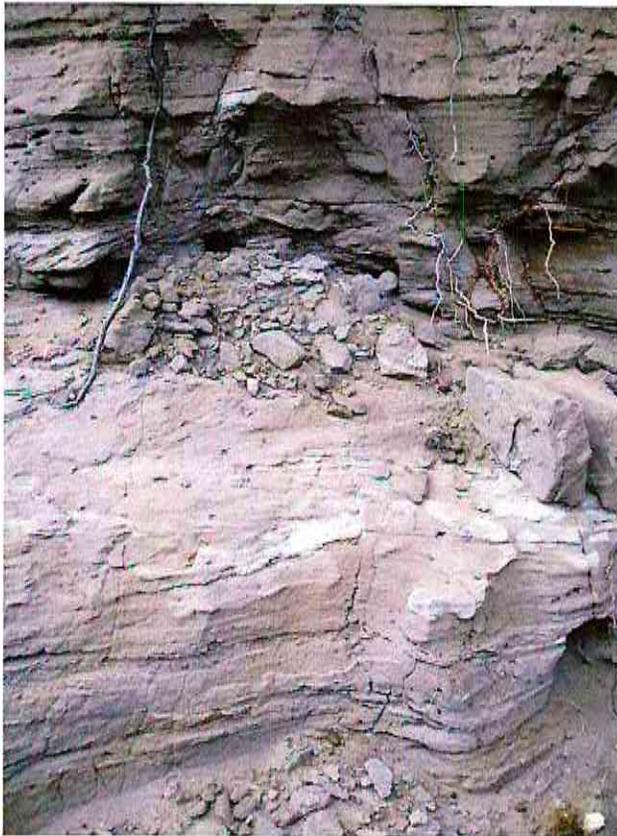
Imagen 15. Afloramiento de arenisca gris azulada

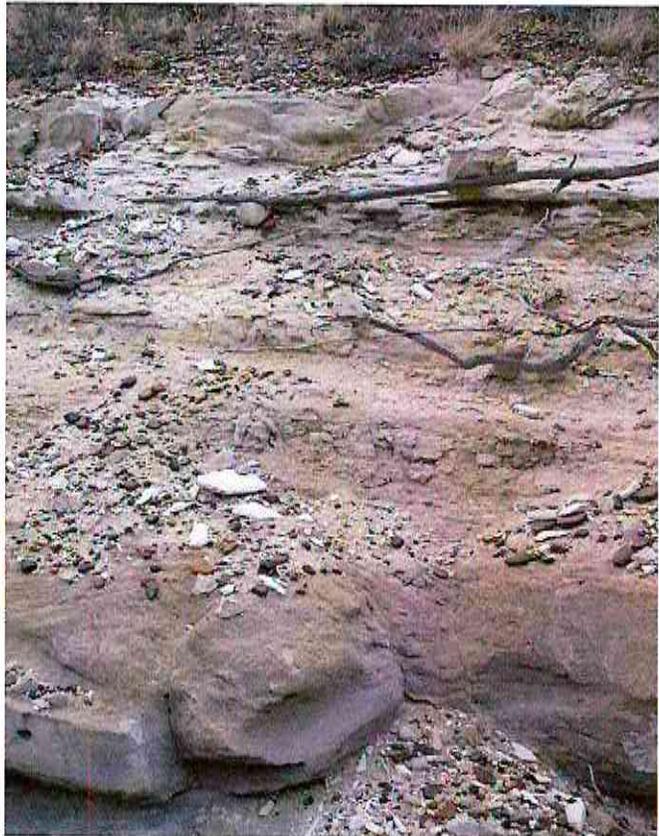
Imagen 16. Afloramiento alternancia vulcano-sedimentaria

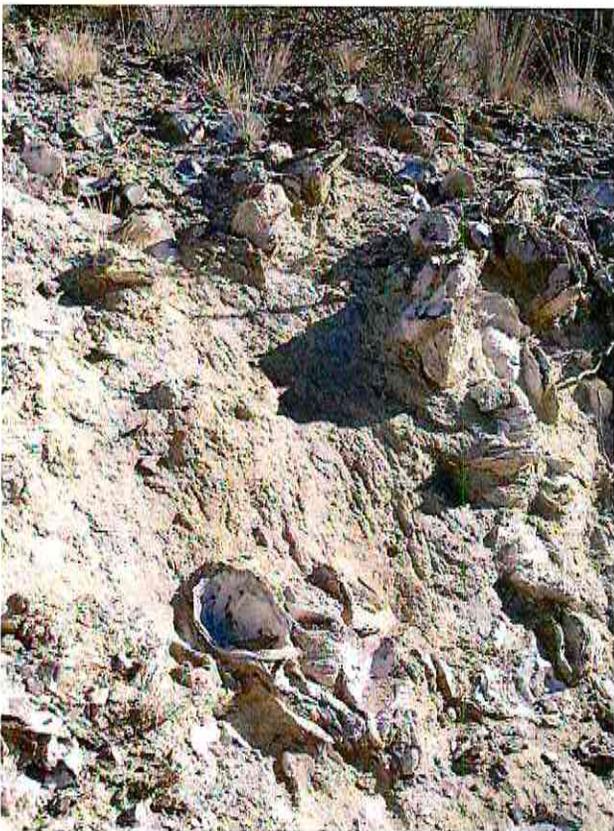
Imagen 17. Afloramiento de arenisca fosilífera

En la cota 170 mmsm, se reconoció una arenisca de grano mediano-fino con abundante limo, color castaño claro algo amarillento, importante contenido fosilífero de *Ostrea patagónica*, valvas bien conservadas de variado tamaño y restos de ellas, característico de la formación Puerto Madryn. Aquí sí, se observó concordancia entre unidades, aguas abajo, se describió una arenisca tobácea de color blanquecino algo grisácea muy meteorizada, continúa una toba areniscosa de color gris-blanquecino muy compacta, típicos depósitos continentales de condición subáerea con participación hídrica. Sobre la cota 151 msnm, se observó una toba de grano fino y muy fino, color blanquecina, consolidada, depósitos de ambiente marino costero y sublitoral, que recibió gran aporte de elementos piroclásticos finos, representan la formación Gaiman. El nivel inferior de la secuencia descripta se identificó una roca piroclástica compuesta por una toba de grano fino color blanquecina (punto GPS 20), por sectores de aspecto terroso, contiene nódulos de toba arcillosa color verdoso muy consolidada, caracteriza a la formación Sarmiento o Grupo Sarmiento.

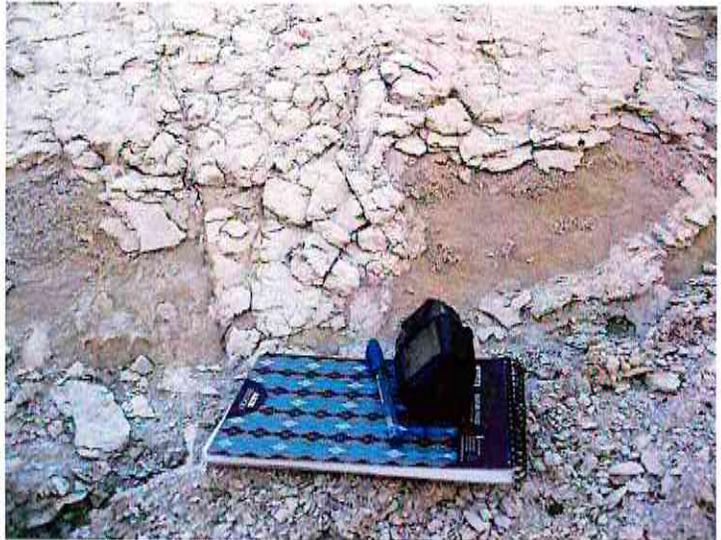
Imagen 18. Afloramiento de toba meteorizada
