XI.1 Estudio Edafológico – Hidrológico e Hidrogeológico

**RELEVAMIENTO GEOLÓGICO
HIDROGEOLÓGICO
EDAFOLÓGICO
ENSAYOS DE INFILTRACIÓN
DPTO. RAWSON – CHUBUT
Ref: Expte. N° 1313/17–
MAyCDSs/DAP**

Relevamiento Geológico-Hidrogeológico-Edafológico
 Ensayos de infiltración. – ARCANTE S.A. Dpto. Rawson - Chubut
 Ref: Nota N° .../DGEA-DEP/18 – Expte. 1313/17-MAyCDSs/DAP

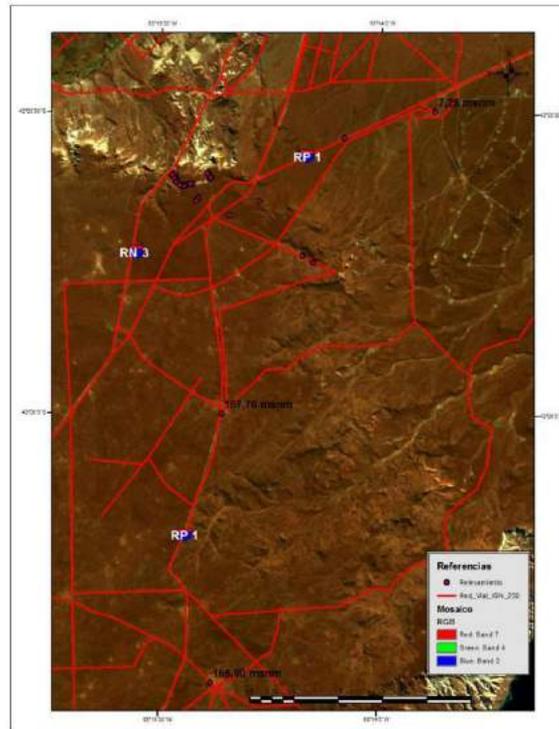
Figura 1. Distribución de puntos en área de trabajo.

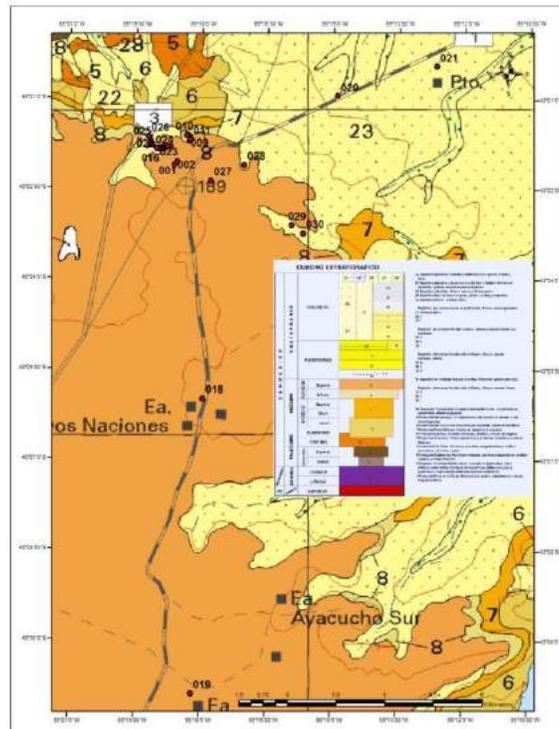
Figura 2. Mapa Geológico, escala 1:250.000

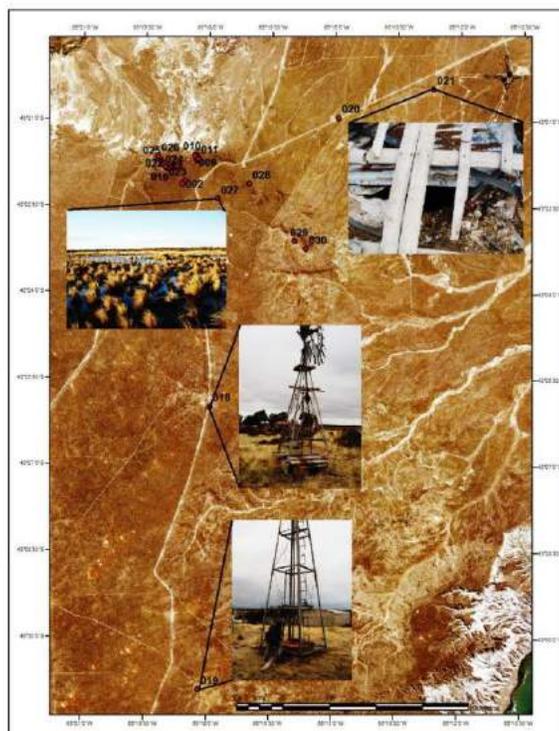
Figura 3. Manifestaciones de agua subterránea y superficial.

La observación en cotas de referencia relacionadas con manifestaciones de agua subterránea, vinculadas a descarga a través de manantiales, excluye a la zona del proyecto del acuífero semiconfinado de porosidad secundaria. La afirmación es sustentada por la dirección de flujo subterráneo, la cual es coincidente con la inclinación de bloques del fallamiento regional hacia el sur-sudeste.

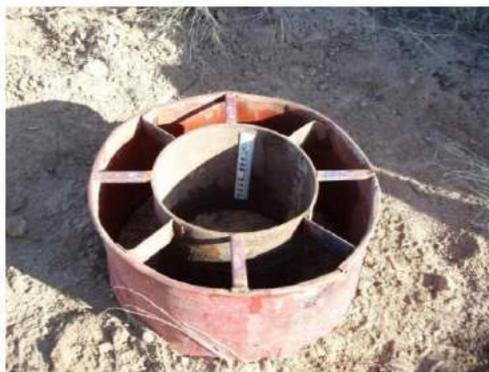
Imagen 1. Infiltrómetro ubicado en EI-1

Las lecturas de descenso de lámina de agua se registraron en planilla, se estableció el tiempo parcial en función de la lámina parcial. Obtenida tres medidas similares en la Tasa de Infiltración (Ti), se consideró la finalización del ensayo, (Anexo II, planillas de campo).

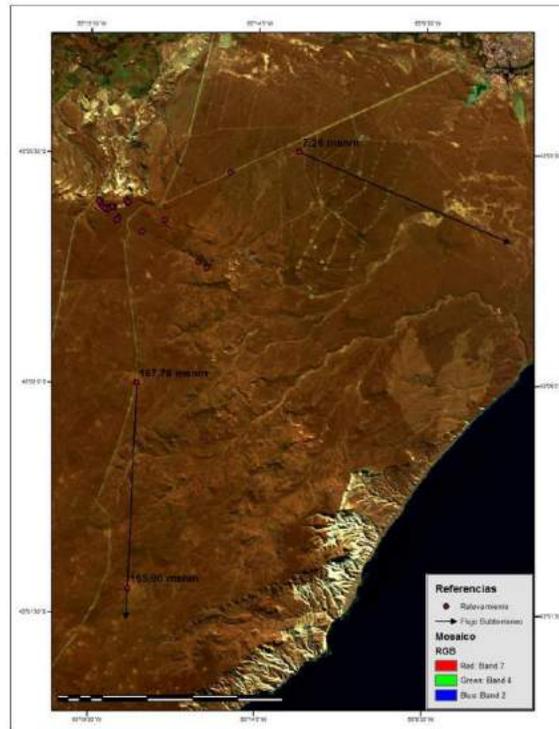
Figura 4. Dirección y sentido de flujo subterráneo.

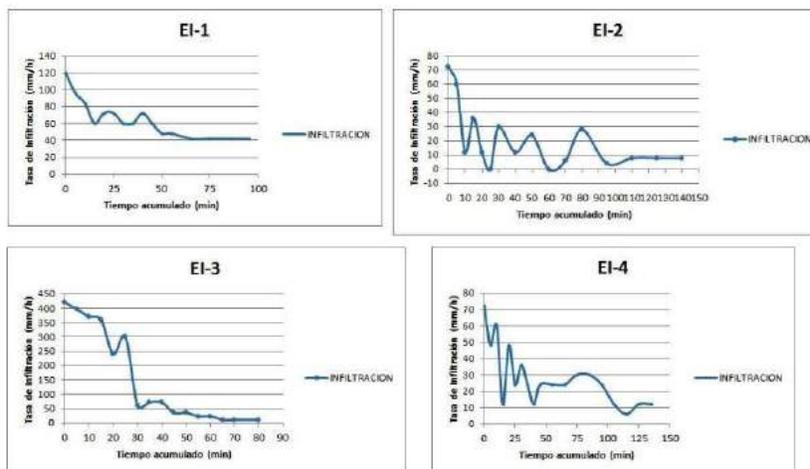
Imagen 2. Grafías de tasa de infiltración en función de tiempo acumulado.

En cada uno de los sitios ensayados se obtuvo I_b , se aplicó la ecuación (1), se consideró al medio ensayado bajo las premisas de Darcy, se despreció el fenómeno de histéresis deducido por la ecuación de Philip. La conductividad hidráulica en suelo saturado (K_s) se determinó a través del método simple de cálculo in-situ cuando la velocidad de infiltración (V_i) tiende a ser constante. Los valores de I_b calculados separaron dos grupos de terrenos, aquellos que se localizan en sedimentos psefíticos y el suelo natural, en las gráficas de cada ensayo (Imagen 3) se aprecia claramente la curva de infiltración establecida por T_i en función de T_a . Las condiciones francas del horizonte A, permitió mayor infiltración que los niveles de rodados de matriz arenosa fina, algo limosa y ligeramente cementados con carbonato cálcico.

Los valores anómalos que se observa en la gráfica de EI-3 (Imagen 2) al inicio del de ensayo, corresponde a la extracción de material por apertura de trinchera, la movilización del piso rompe la estructura del suelo, deja material suelto y genera una apariencia de gravas disgregadas muy permeables efecto que se aprecia en las primeras mediciones, razón que condujo a despreciar las lecturas hasta el minuto 30. El análisis de las curvas de infiltración llevó a diferenciar el material psefíticos en dos grupos: EI-2 y EI-4 pertenecen a gravas de granulometrías medias y alternancia con granulometrías gruesas, matriz arenosa-limosa y abundante carbonato cálcico que actúa como cemento reduciendo la capacidad de infiltración, diferentes grados de compactación. EI-3 muestra gravas de granulometrías medianas y finas, matriz arenosa fina algo limosa compactada.

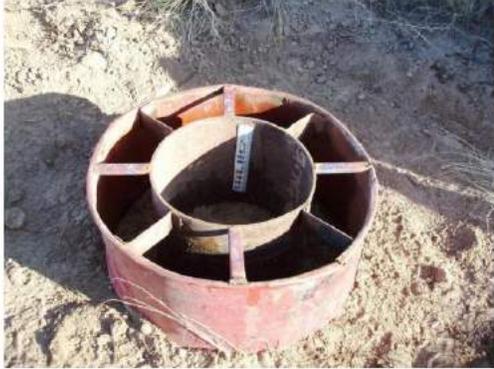
Imagen 1. Instalación de infiltrómetro, EI-1

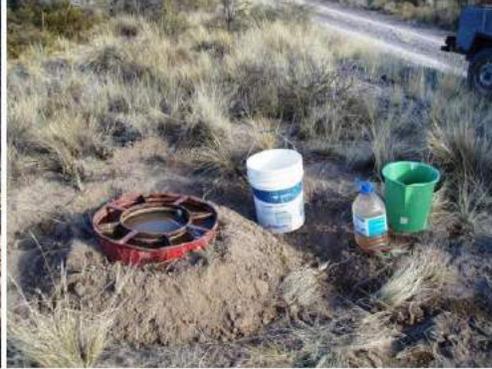
Imagen 2. Ensayo de infiltración, EI-1

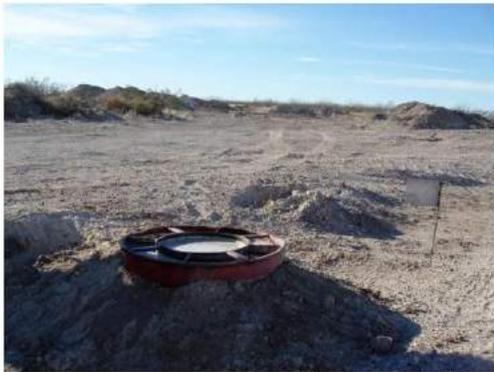
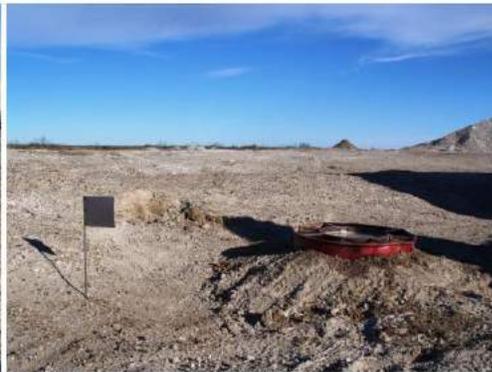
Imagen 3 a y b. Ensayo de infiltración en EI-2

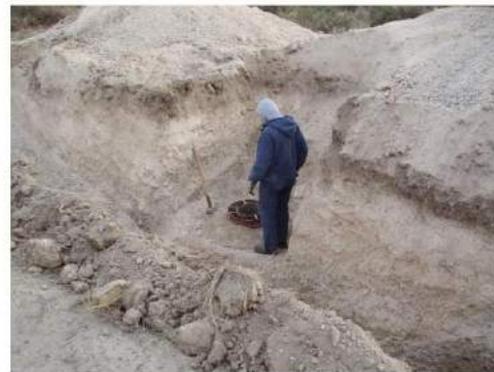
Imagen 4. Instalación de infiltrómetro, EI-4

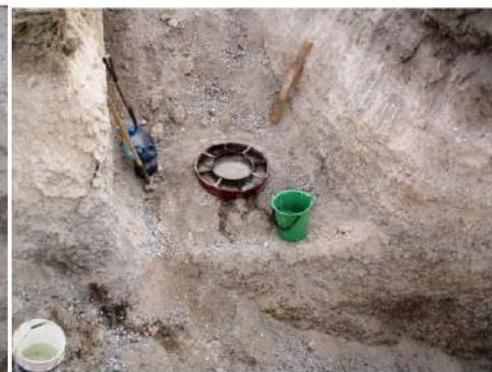
Imagen 5. Ensayo de infiltración, EI-4

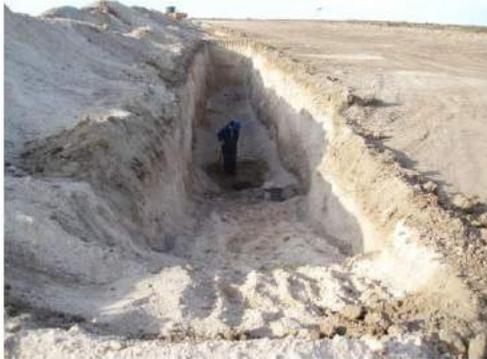
Imagen 6. Instalación de infiltrómetro, EI-3

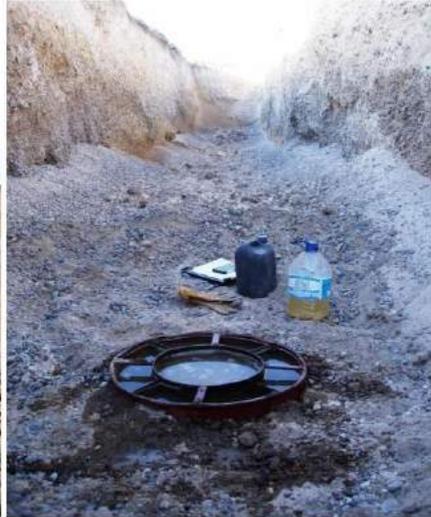
Imagen 7. Ensayo de infiltración, EI-3

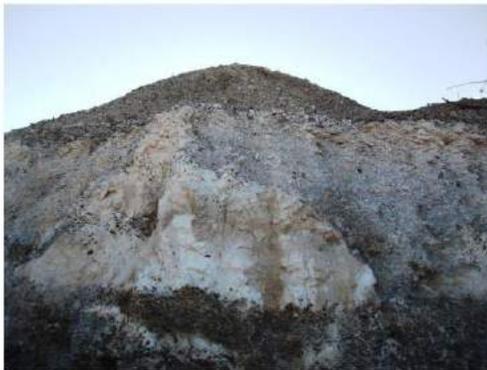
Imagen 8. Perfil de cantera, tramo superior

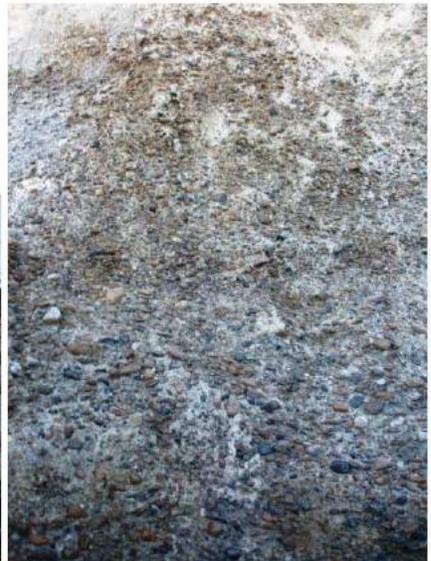
Imagen 9. Perfil de cantera, tramo medio

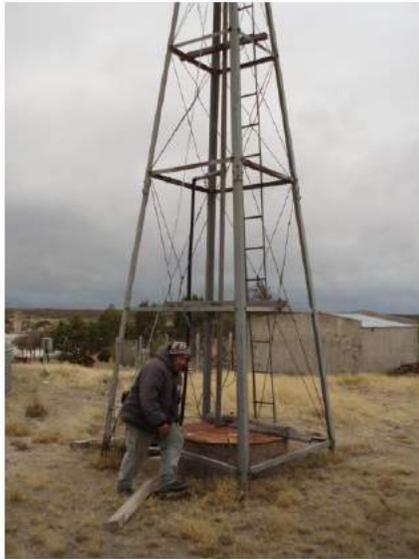
Imagen 10. Pozo excavado. Aguirre

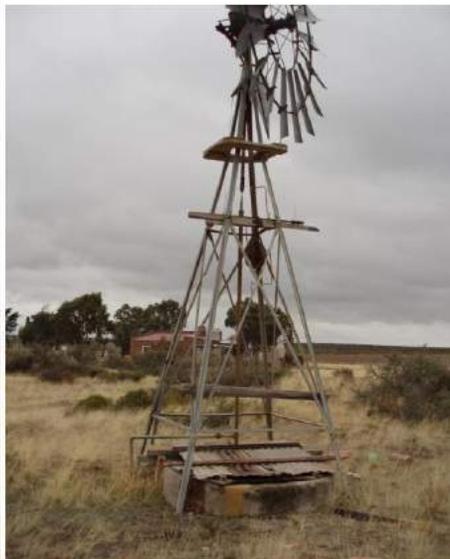
Imagen 11. Pozo excavado. Fernández

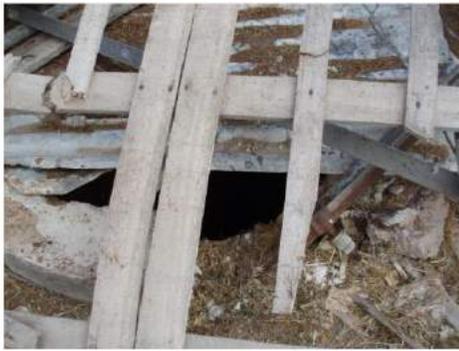
Imagen 12. Pozo excavado. Medina

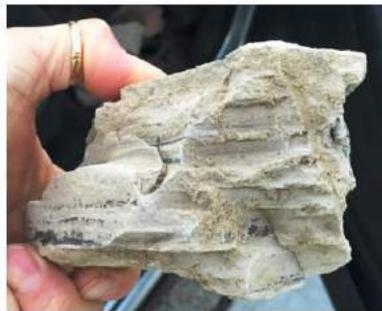
Imagen 14. Roca, Arcillita, piso de cantera

Los ensayos de infiltración muestran la baja permeabilidad de los sedimentos que componen las trincheras. El bulbo de humedad alcanzará extensión vertical como máximo hasta la roca arcillosa, entre 3-4 metros bajo piso de trinchera. Esta roca, constituye el hidroapoyo de los sedimentos gravo-arenosos, contexto geológico de extensión semi-regional. En sentido lateral el bulbo de humedad logrará cubrir algunos metros, el mayor desarrollo será en la dirección del gradiente topográfico, contenido en parte por absorción de raíces.

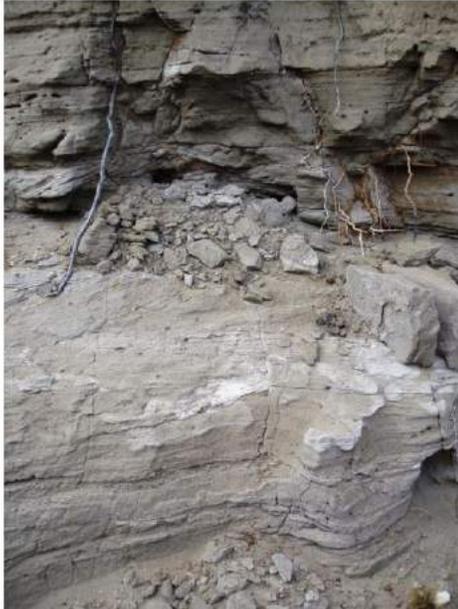
Imagen 15. Afloramiento de arenisca gris azulada

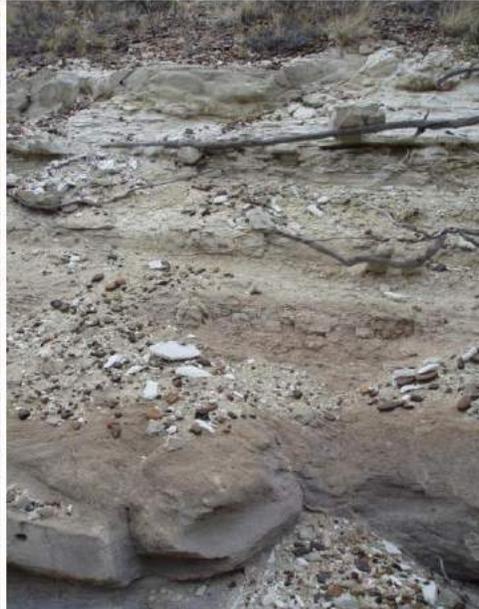
Imagen 16. Afloramiento alternancia vulcano-sedimentaria

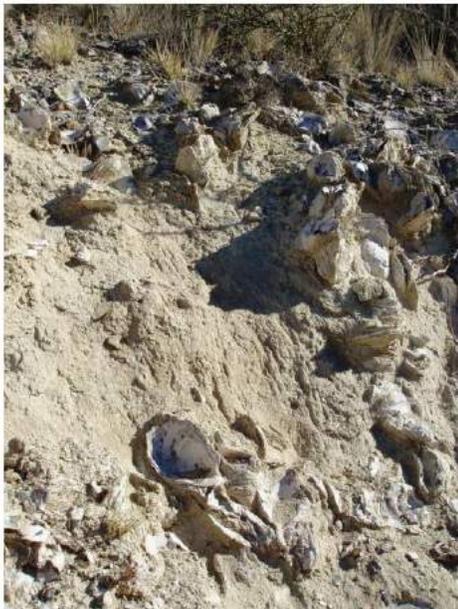
Imagen 17. Afloramiento de arenisca fosilífera

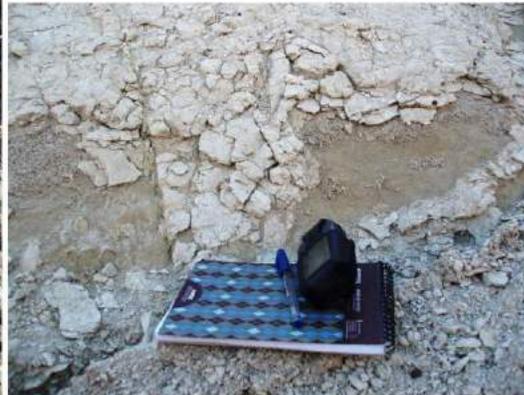
Imagen 18. Afloramiento de toba meteorizada

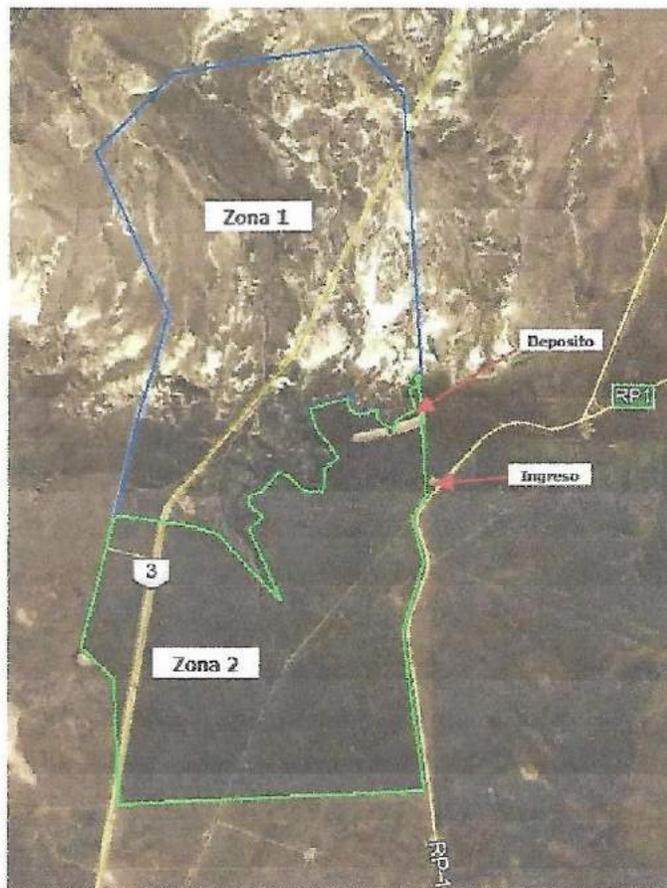
Según lo descrito en el informe de viabilidad agronómica, por aptitud edáfica y condiciones de relieve, la zona a priorizar se ubica dentro del sector indicado como N°2 de la zona proyecto, en proximidades de la actual zona de depósito.

Ilustración 1. Detalle de zonas en campo de proyecto.-

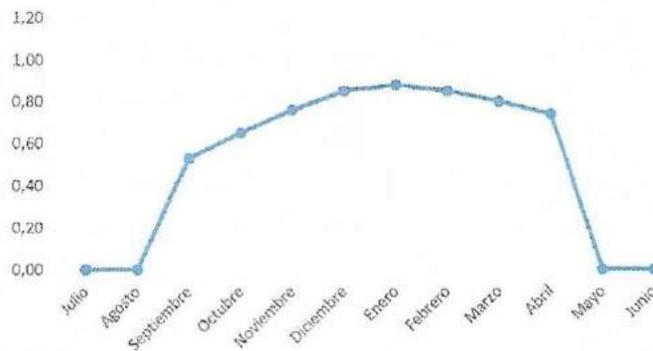
Coefficiente Kc Cortina Forestal

Con estas consideraciones a vista, la demanda de cada cultivo por unidad de superficie ha sido detalladamente descrita en el informe original, considerando una equivalencia aproximada de 700 plantas / ha para el caso de las cortinas forestales.

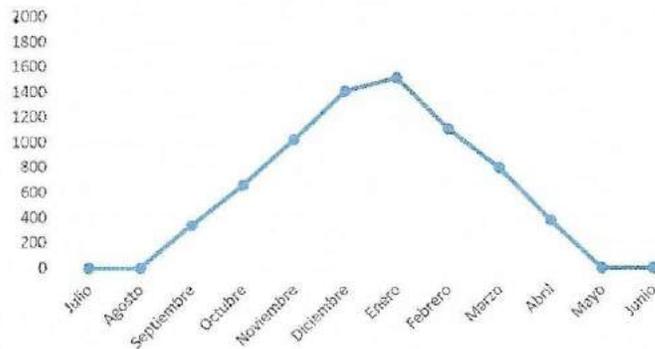
Demanda Hidrica Mensual Cortina Forestal

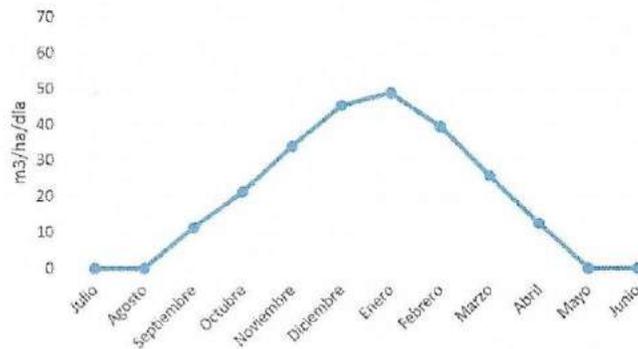
Demanda Hidrica Diaria Cortina Forestal

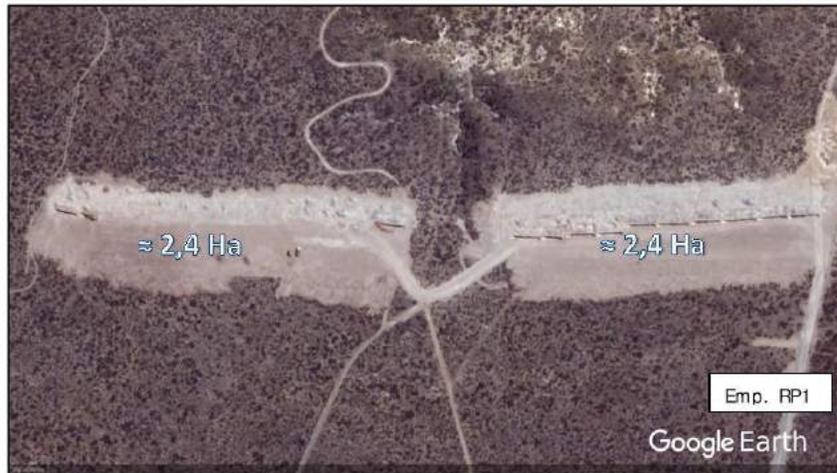
- El área de trabajo son 2 terrenos de aproximadamente 2,4 hectáreas cada uno, donde se realizan las excavaciones para el depósito del residuo. La altura sobre el nivel del mar es de 150m.

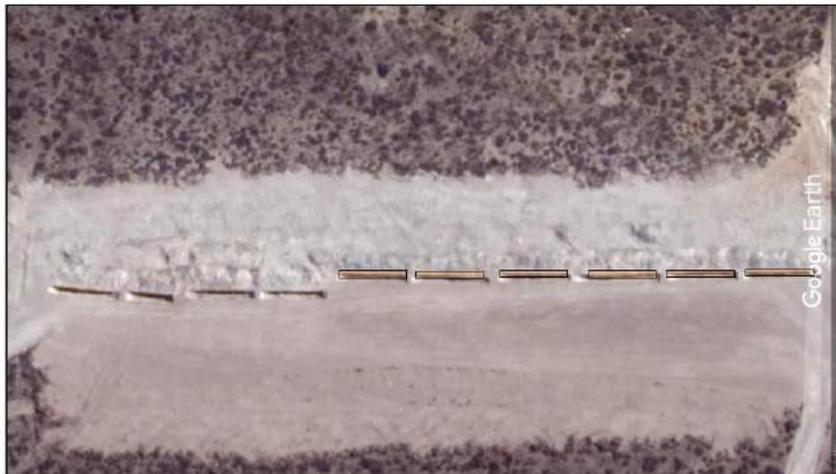
- Cada cava tiene aproximadamente 2m de ancho por 25m de largo por 2m de profundidad, con un volumen de 100m³ cada una. Se reciben aproximadamente 10 camiones de 5m³ de residuos de langostino por día, estimándose que cada cava puede llenarse en 2 días.
