Auditoría Técnica del Tanque de Interconexión

**SINOPEC Argentina Exploration and
Production Inc,
Batería 2 – Yacimiento Bella Vista Oeste
Comodoro Rivadavia
TK 16608 – CIT 149736**

Este informe documenta los hallazgos de la inspección efectuada en fecha 29 de Marzo de 2014 y provee una evaluación de los resultados según los criterios aplicables de la norma API 653 y a la Resolución 785/05 de la Secretaria de Energía de la Nación.

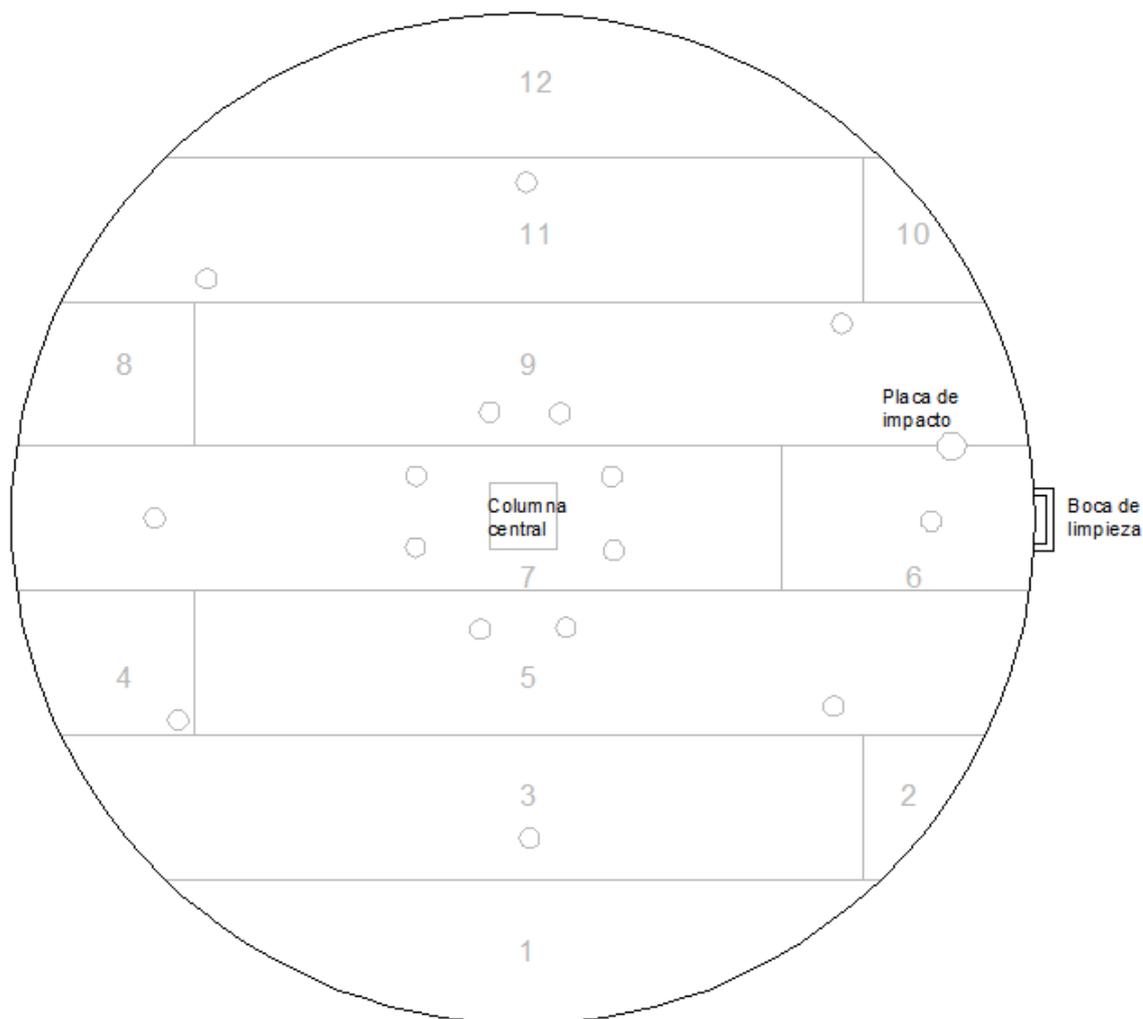
3.0 LAYOUT DEL PISO

El piso está conformado por un total de 12 chapas soldadas solapadas entre sí, con un espesor nominal de 6,35 mm. No se aprecian zonas con corrosión ni pérdidas de espesores.

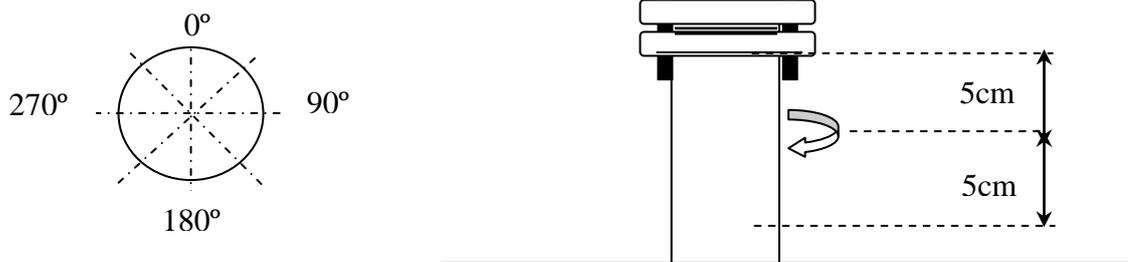
Ubicación de las mediciones en las conexiones:

Conexión	Puntos medidos c/90° en sentido horario				Espesor Mínimo	Espesor Original	Esp. de retiro según API 653	T. Corrosión [mm/año]	Vida Útil [años]	Prox. Insp. [años]
	0	90	180	270						
ENVOLVENTE [mm]										
Puerta limpieza 90X60	6,09	6,01	6,40	6,35	6,01	6,35	2,54	0,02267	153,09	15
Ciega. 4"	6,02	5,90	5,96	5,93	5,90	6,02	2,54	0,00800	420,00	15
Conex. 4"	5,95	5,81	5,89	5,93	5,81	6,02	2,54	0,01400	233,57	15
Purga 2"	5,40	5,33	5,29	5,35	5,29	5,54	2,54	0,01667	165,00	15
Conex. 6"	6,41	6,17	6,29	6,38	6,17	7,11	2,54	0,06267	57,93	15
TECHO [mm]										
Conex. 4"-1-	6,00	6,15	6,07	6,09	6,00	6,02	2,28	0,00133	2790,00	15
Toma muestra 6"	3,90	3,98	4,02	3,91	3,90	3,40	2,28	0,00000	>15	15
Conex. 4"-2-	6,02	5,89	5,93	5,97	5,89	6,02	2,28	0,00867	416,54	15
Paso de Hombre 20"	4,59	4,3	4,57	4,51	4,30	4,76	2,53	0,03067	57,72	15
Nivel 12"	4,15	4,02	4,78	4,58	4,02	4,76	2,53	0,04933	30,20	15
Ciega 4"	6,19	6,13	6,07	6,11	6,07	8,56	2,28	0,16600	22,83	15

Nota: Se toman 4 puntos, separados cada 90° entre si, y en la zona media de la conexión. El punto 0°, se ubica en la parte más elevada de la conexión y avanza en sentido horario

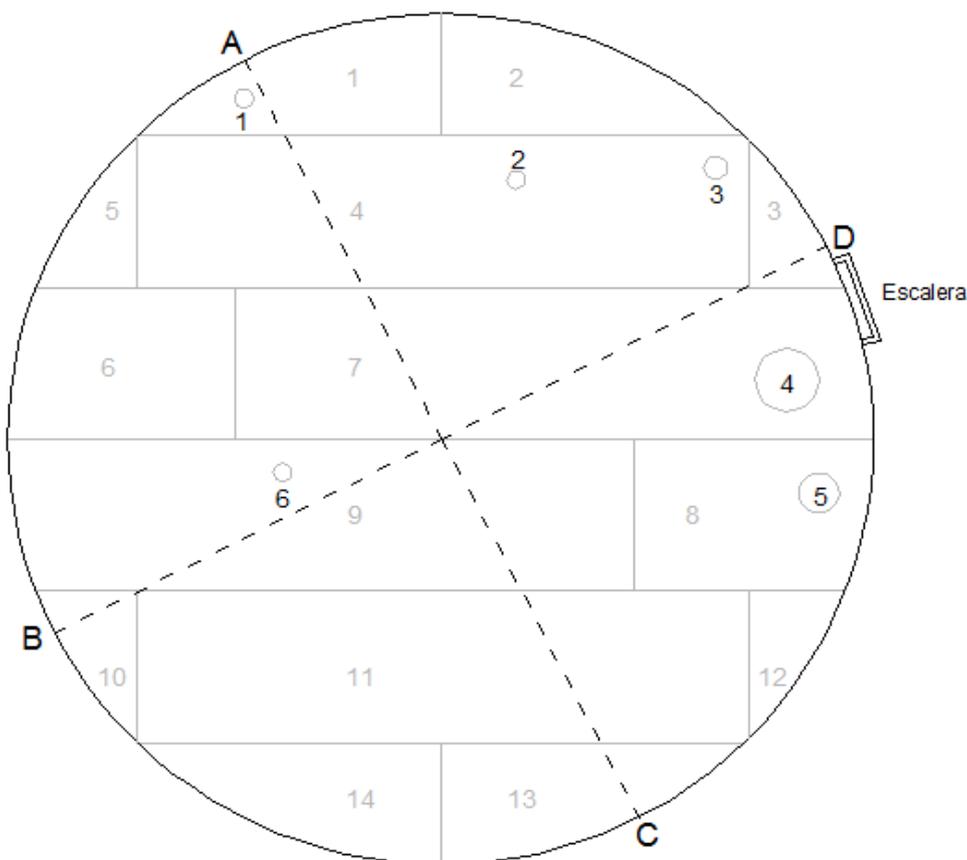
4.5.2 Ubicación de generatrices y conexiones

S/N	Nº	Descripción	Comentarios
SI	1	Describa la condición del techo	Buen estado
SI	2	Inspeccione visualmente puntos bajos del techo por corrosión externa.	No se observan
SI	3	Conduzca inspección visual de conexiones y accesorios del techo.	Buen estado
SI	4	Conduzca inspección visual de uniones	Buen estado
SI	5	Conduzca inspección visual de la pintura	Buen estado
SI	6	Chequear condición de venteos , mallas faltantes o tapadas, y juntas. Condición de la boca de mediciones.	No tiene
SI	7	Anote tamaño de los soportes del techo y platinas de base.	No aplica
SI	8	Inspeccionar estado del sello	No posee
SI	9	Estado de la escalera	Buen estado
SI	10	Estado del drenaje	No posee

Las generatrices radiales del techo son proyecciones de las generatrices de la envolvente. En cada una de ellas se toman lecturas comenzando en la periferia y avanzando hacia el centro del tanque.
