## 4.2 Geomorfología

Dada la especificidad y área de influencia del Informe de Impacto Ambiental, se describirá exclusivamente este sector de la porción Sur del yacimiento. El paisaje que caracteriza el sector comprende tres unidades geomórficas simples:

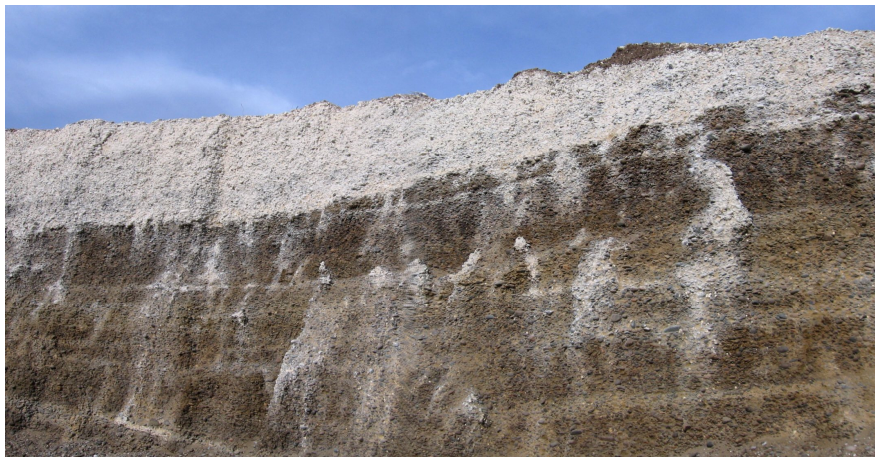
La composición de la unidad es granular, en estado suelto o con una incipiente consolidación por cementación carbonática en el metro superior; la foto inferior muestra la importancia e irregularidad de espesor del nivel calcáreo.

*Figura 17: Calidad granular del árido*

**CONCLUSIONES:** *La composición de los terrenos que se encuentran afectados por las tareas de explotación de la cantera, Rodados Patagónicos, no da lugar a dispersiones de sales u otros elementos en cantidades apreciables que puedan producir efectos adversos significativos a la biota del lugar, aún con la presencia de niveles impregnados en carbonatos (Figura 17).*

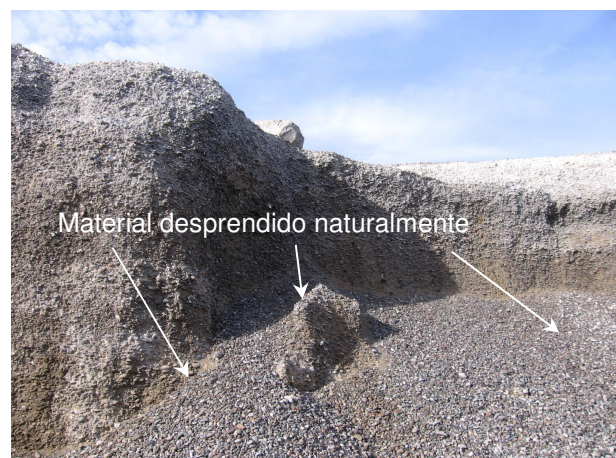
*En la zona de la cantera El Tordillo, la morfología suave de la terraza no presenta condiciones de riesgo para las tareas que se realizan; la explotación, en caso de profundizarse la plataforma de trabajo, debiera adaptar su metodología a tal circunstancia y efectuar la extracción según escalones a los fines de evitar consecuencias de desmoronamientos por excavación en paredes de un granular no consolidado.*

**Figura 19:** *Material desprendido en cantera*
