ESTUDIO HIDROGEOLÓGICO PARA
MONITOREO AMBIENTAL
CANTERA “LA CASILDA”

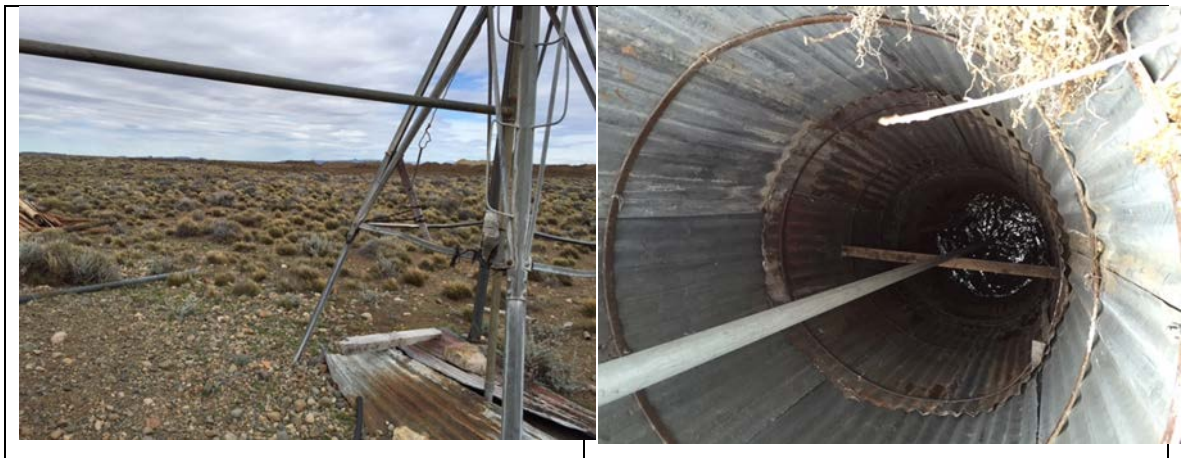
Molino 50mts al Norte de la cantera.

En la zona de estudio referente a aguas superficiales y subterráneas solo se cuenta de referencia en las inmediaciones con un molino, ubicado a unos 50 metros al Norte de la futura cantera.

En el molino se puede observar agua, la cual se encontraba a una profundidad de 5,85 m.b.b.p.. El molino actualmente se encuentra en desuso, se infiere que ese es el nivel freático, pero también podría ser que se encuentre solo lleno con agua de lluvia.

Con la medición del nivel freático en el pozo del molino, sumado a la topografía y geomorfología local y regional, y dadas las características geológicas similares (dentro de la misma formación) a la de la Cantera Laurita, se infiere un flujo subterráneo con dirección sureste.

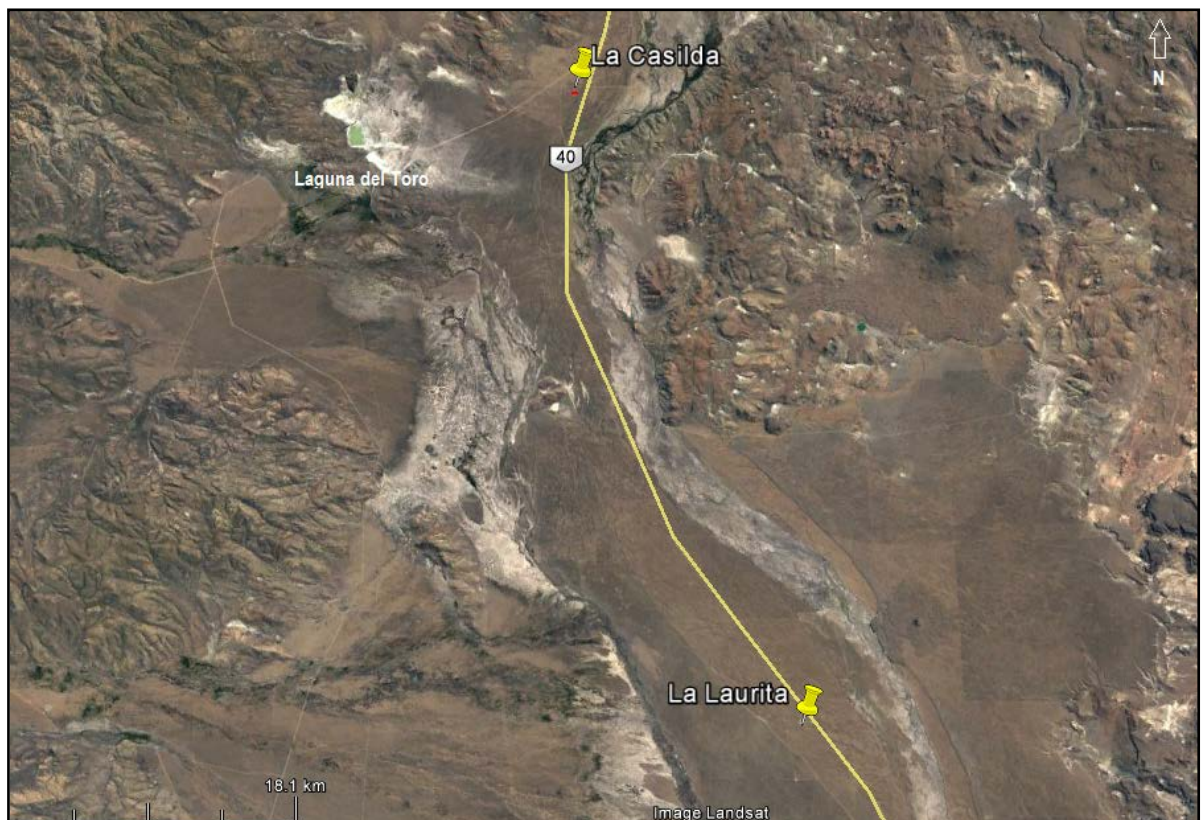
Foto 2: Distancia entre canteras.

Sobre ellos, el suelo presente de origen eólico, es de textura arenosa y escasamente desarrollado (Aridisoles) en un clima árido donde las precipitaciones no llegan a los 150 mm anuales y con intensos vientos del oeste que aumentan la sequedad de ambiente. A 40 Km de la futura Cantera La Casilda se encuentra la Cantera "Laurita", la cual posee similares características geológicas a la futura cantera, ambas están constituidas por depósitos glaciares aterrazados. (Foto 2 y 3)

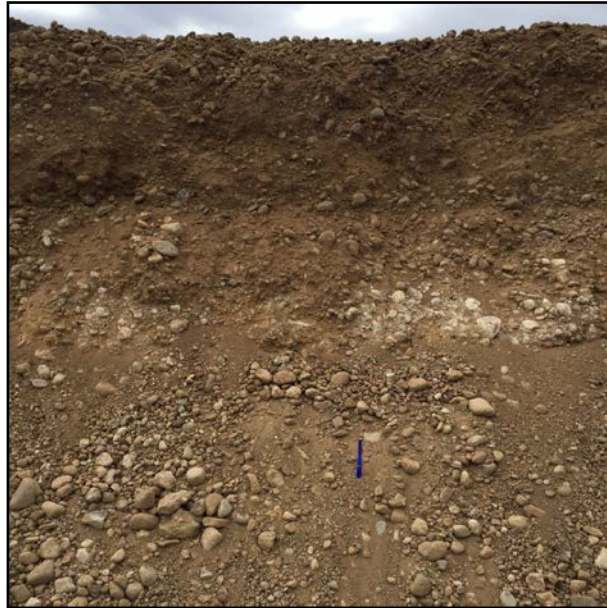
Foto 3: Perfil de suelo.

La cantera se emplaza sobre sedimentos fluvio-glaciares aterrazados pleistocenos conocidos como Rodados Patagónicos. Esta secuencia sedimentaria está constituida por gravas arenosas estratificadas con escasa matriz pelítica y en algunos casos presentan un cemento carbonático en los niveles más cercanos a la superficie.

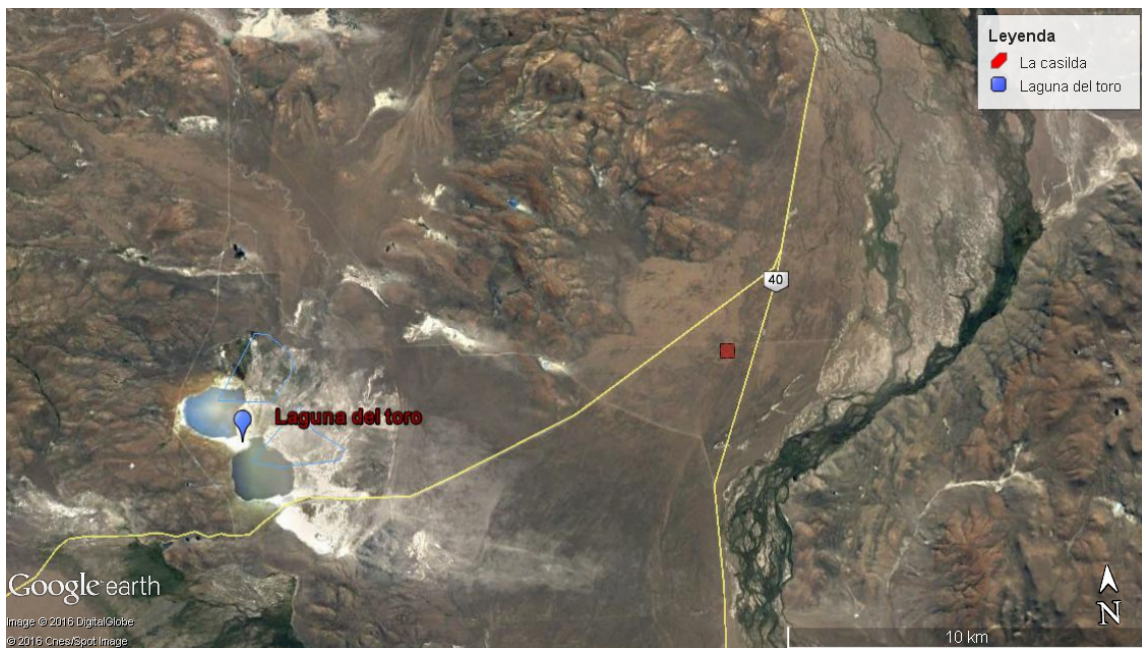
Esta planicie o pampa aterrizada se encuentra limitada al Sureste (4 km) por el arroyo Genoa (550 m.s.n.m.) y al suroeste (13 km) por el arroyo Shaman, que escurren sus aguas del noroeste a sureste y de Oeste a Este, respectivamente. También, a unos 12.5 km al oeste se encuentra la laguna Del Toro. (Foto 4).
