# CANTERA "LA ESPERANZA"

## Informe de Impacto Ambiental de acuerdo al Anexo III de la Ley N° 24.585

Explotación Cantera "La Esperanza"

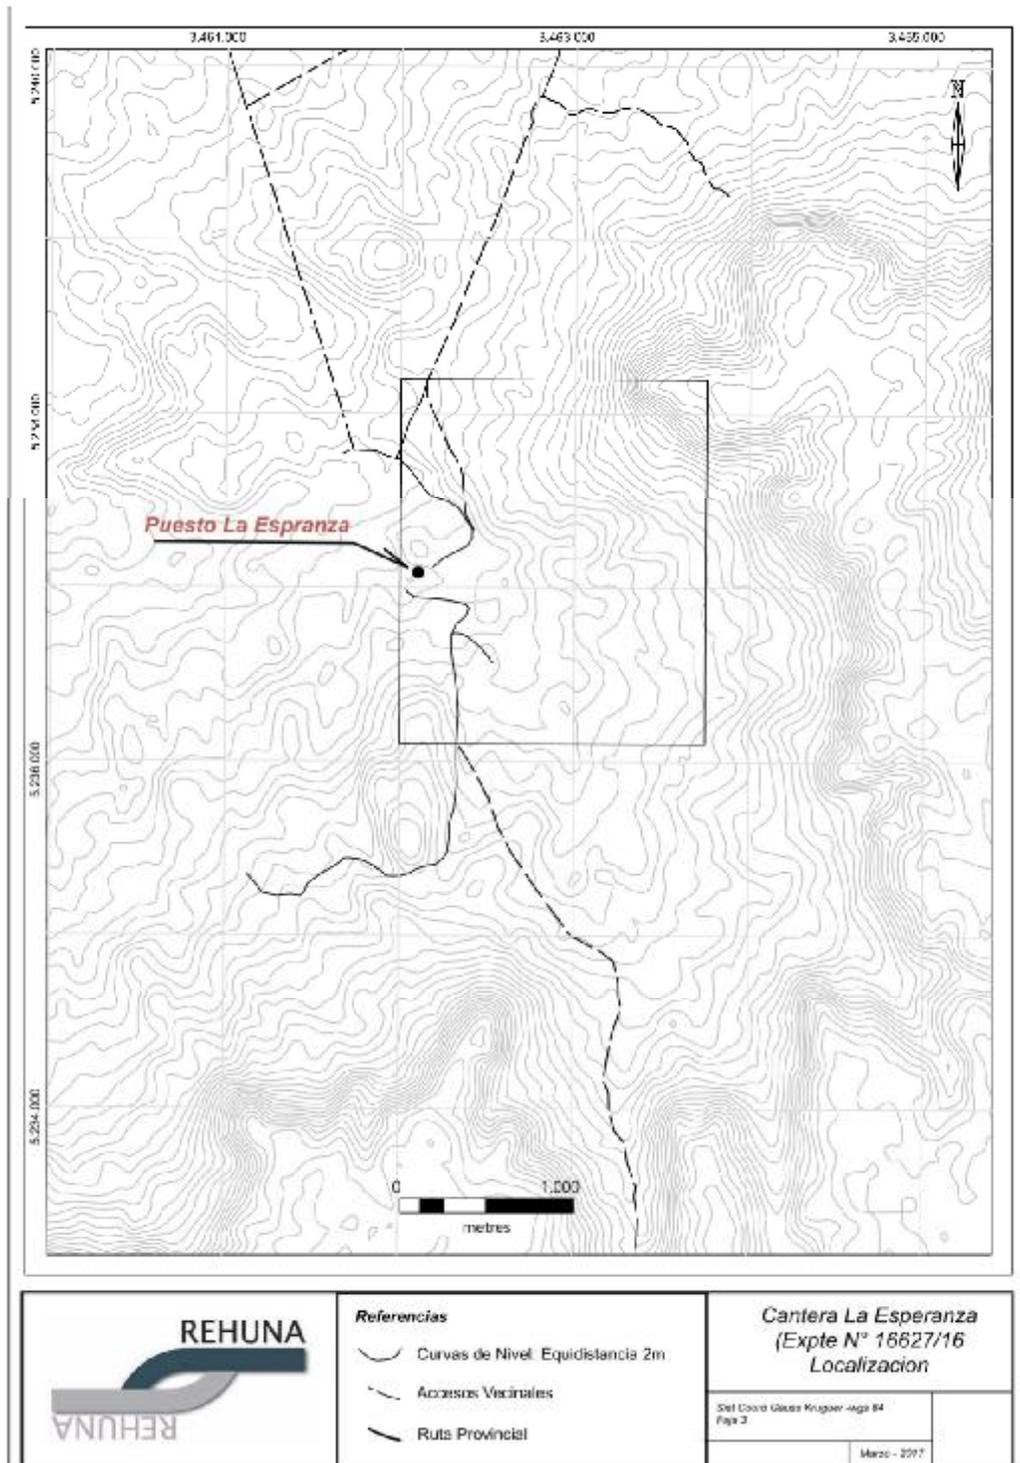
Figura 7.1.: Ubicación de la Cantera La Esperanza

Se adjunta a continuación el plano de Ubicación General de la Cantera de arena silíceo "La Esperanza" objeto de este estudio, la cual corresponde a una Mina de Tercera Categoría, localizada a 77 km aproximadamente al noroeste de la localidad de Dolavon.

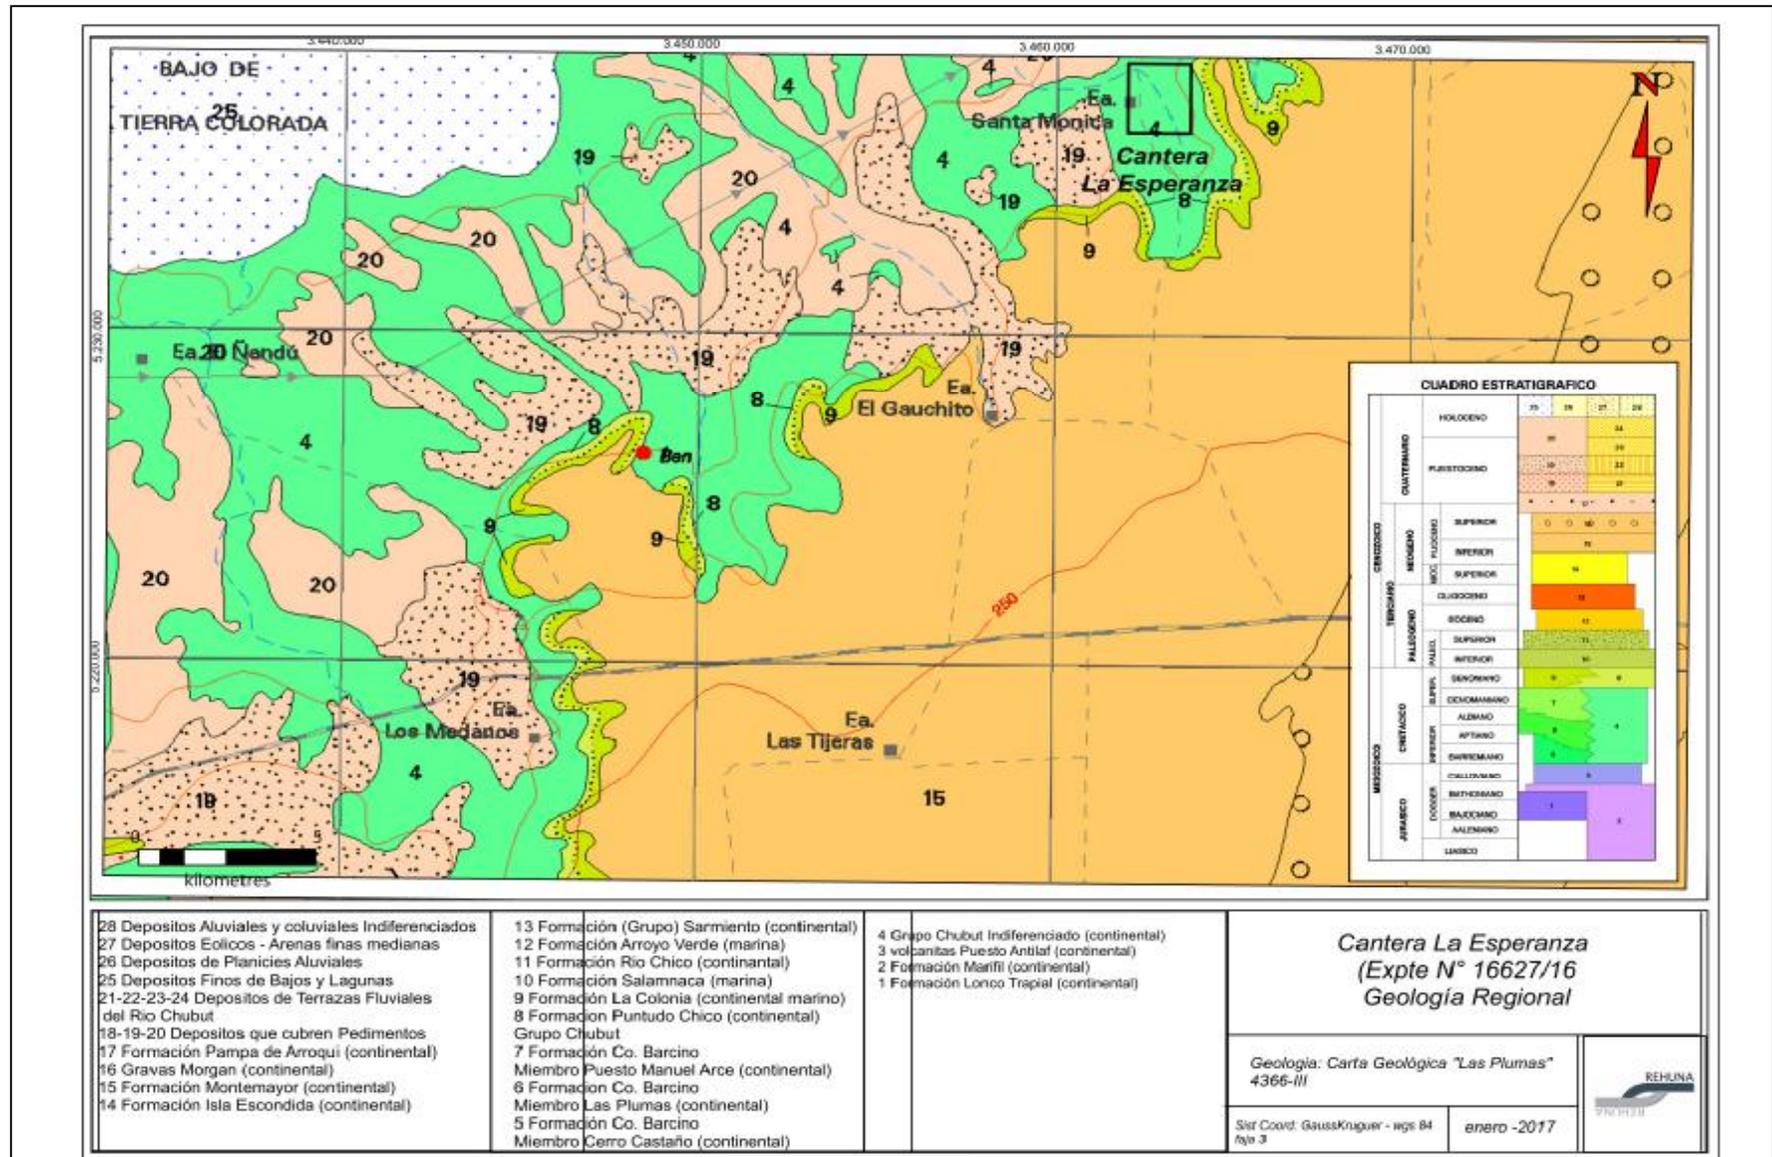
Figura 9.1

La geología regional se encuentra descrita en la Carta Geológica (Escala 1:250.000) Las Plumas 4366-III (L. Sacomani , J. Panza). Se describen a continuación las principales unidades aflorantes en el área de influencia del proyecto (Figura 9.1).

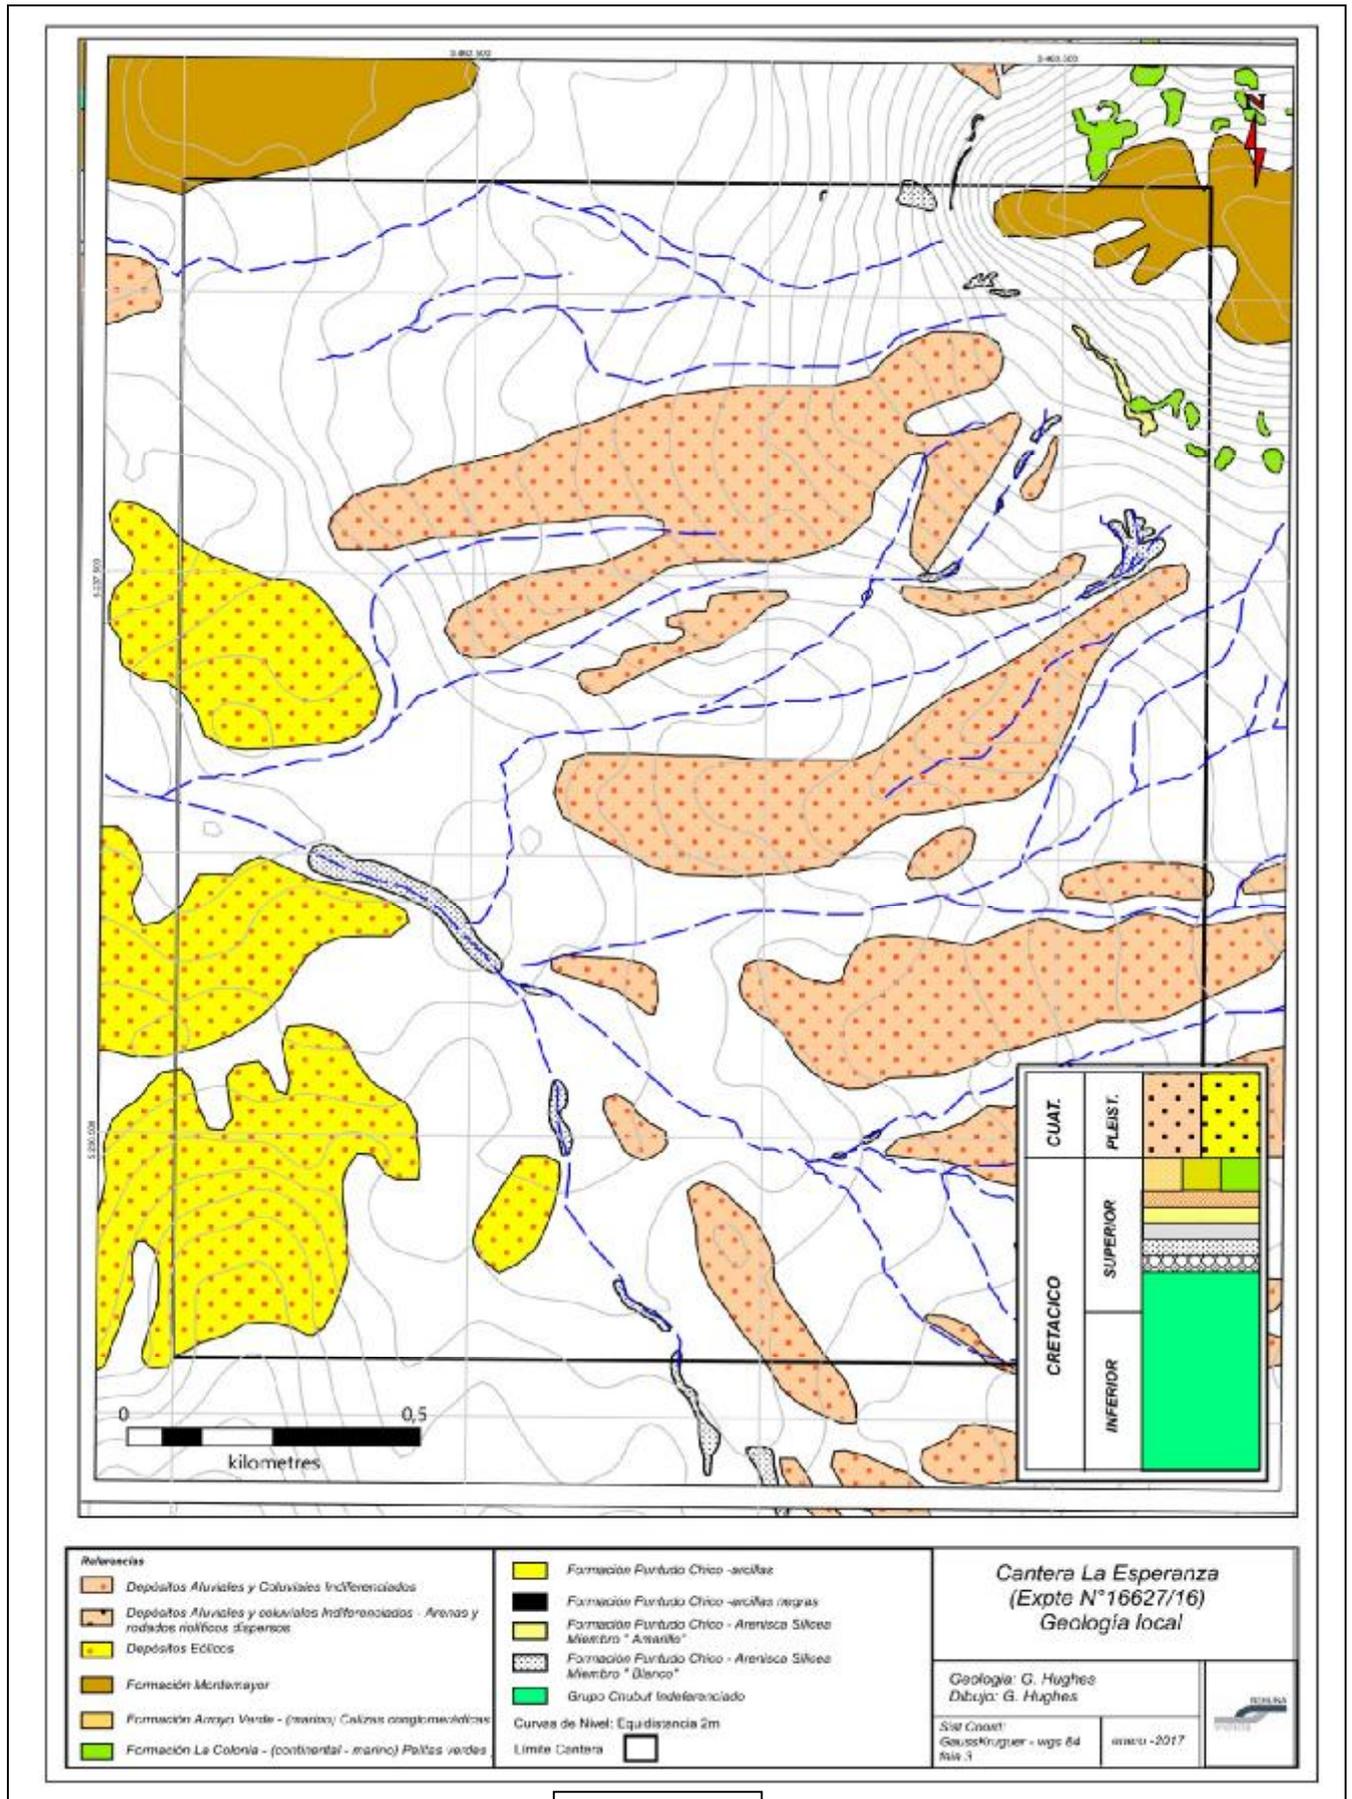
Figura 9.2

En la figura 9.2. se observa la geología local.

- Formación Puntudo Chico: Esta formación integra el Grupo Bororó, junto con las formaciones Cañadón Iglesias y La Colonia (Lapido y Page, 1979; Pesce 1979). Aflora en la zona en forma de mesadas blancas, se componen de areniscas, bien consolidadas de colores marrones y arcillas de colores amarillentos con intercalaciones de yeso. En esta formación se observan algunos ejemplares de troncos fósiles. Por debajo de estas arcillas se encuentran las arenas silíceas del yacimiento. Estas se pueden observar a lo largo del cañadón principal que corre de SE – NW, en el sector SW de la cantera.

- Formación La Colonia: En general se tratan de sedimentos de granulometría arcillosa de color gris verdoso, con manchas y guías de color ocre. Los afloramientos están dispuestos en una orla en todo el borde de la meseta.
- Rodados Patagónicos: Al Este del proyecto, y por encima de las arcillas bentoníticas de la Fm. La Colonia se encuentran los Rodados Patagónicos, depósitos aterrizados de gravas y arenas poco consolidados.

- Depósitos Eólicos y Coluviales: Se encuentran cubriendo la gran mayoría del área del proyecto. Consisten principalmente de materiales limos –arcillosos, y en sectores se observa un alto porcentaje de granos de arena silícea, producto de la erosión eólica del yacimiento.

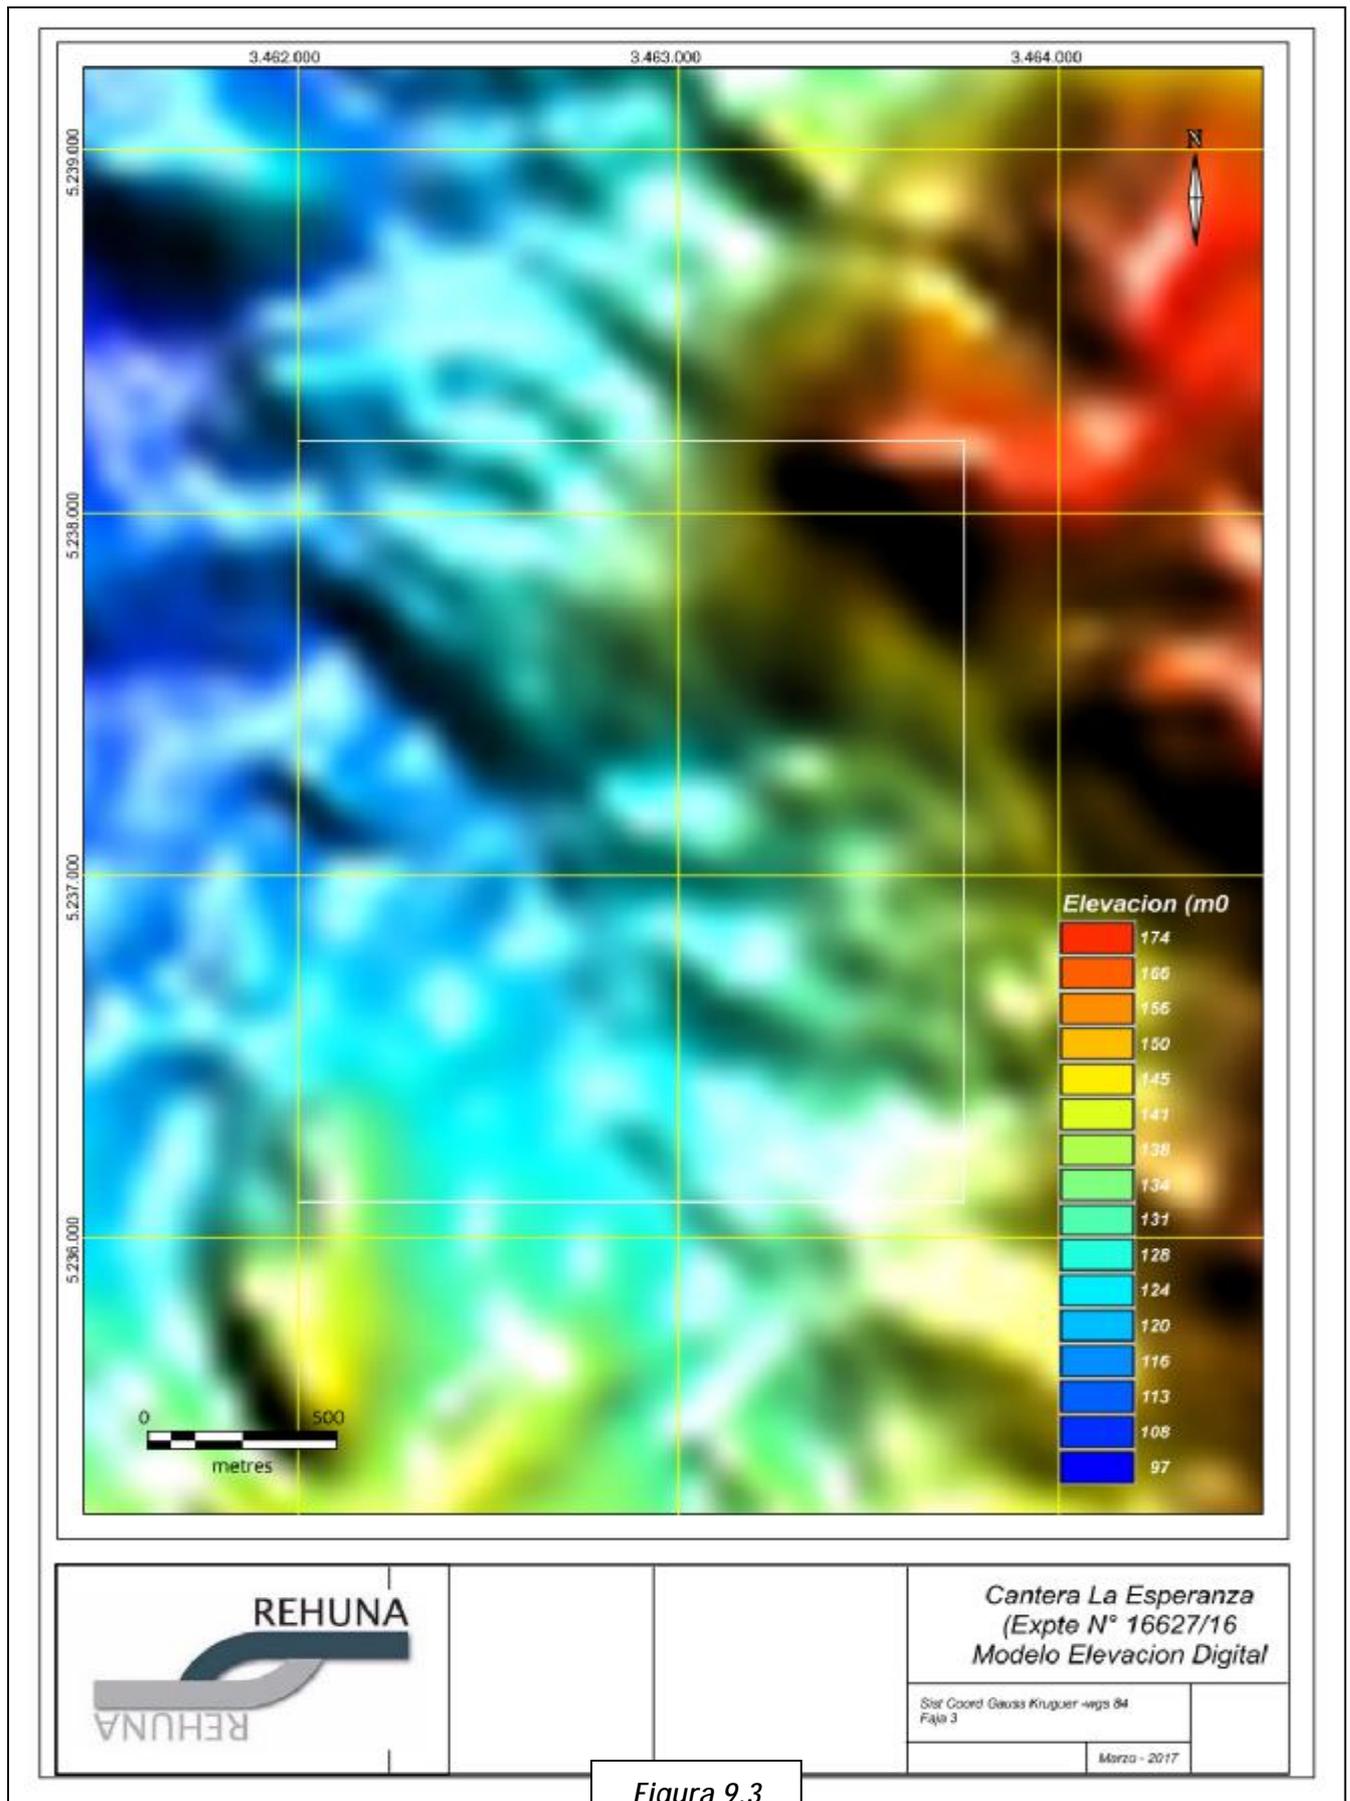
Figura 9.3

El área de estudio presenta paisajes con desniveles poco pronunciados con elevaciones que van desde los 175 m.s.n.m sobre la meseta, hasta 115 m.s.n.m (Figura 9.3 y 9.4). Esta morfología es producto de la erosión fluvial y eólica sobre un basamento volcánico e ignimbríticos de la Fm. Marifil.

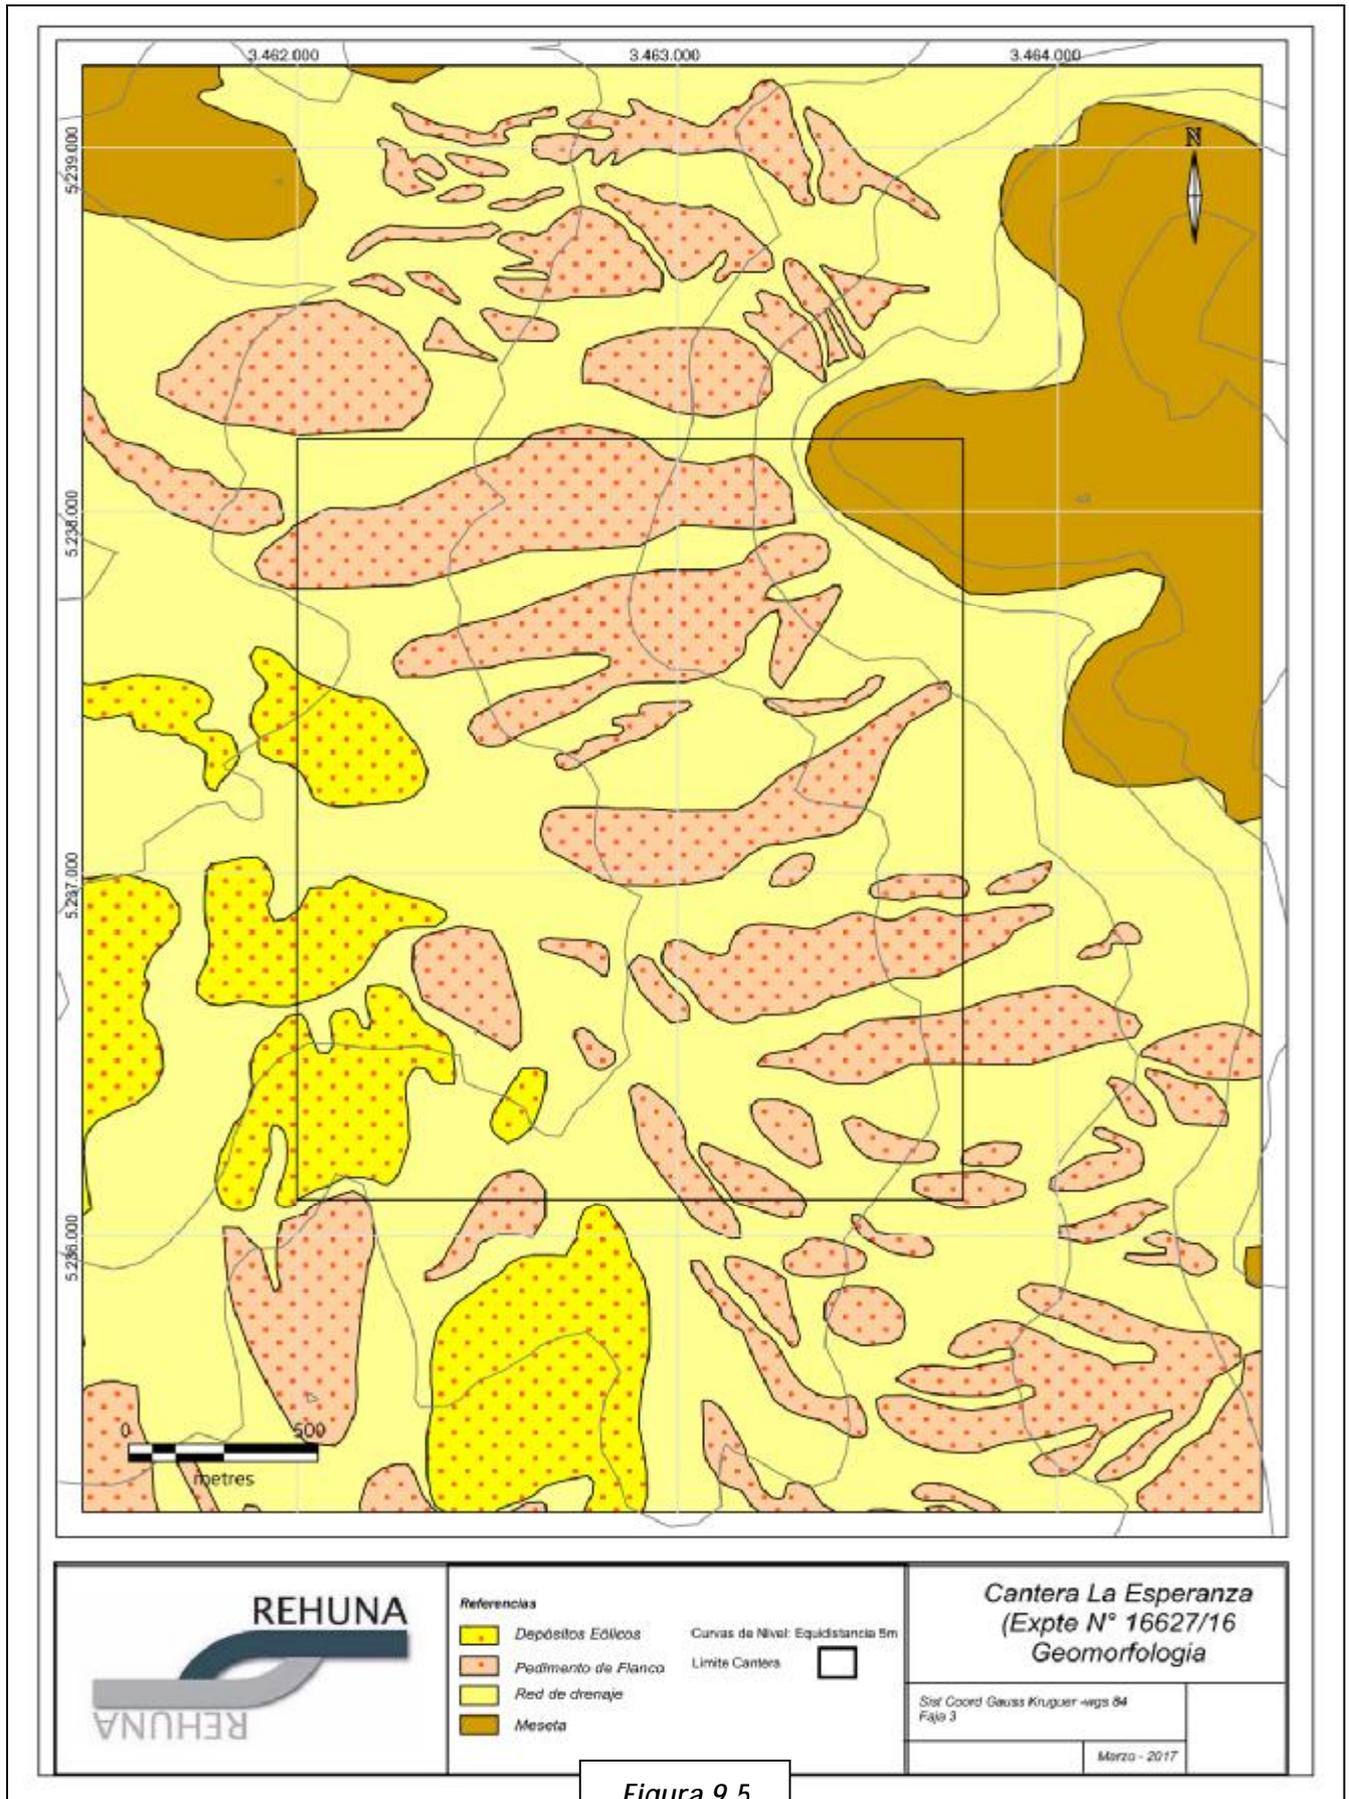
Figura 9.5

Las superficies de pedimentación se encuentran labradas sobre planos estructurales del Grupo Chubut (Figura 9.5).

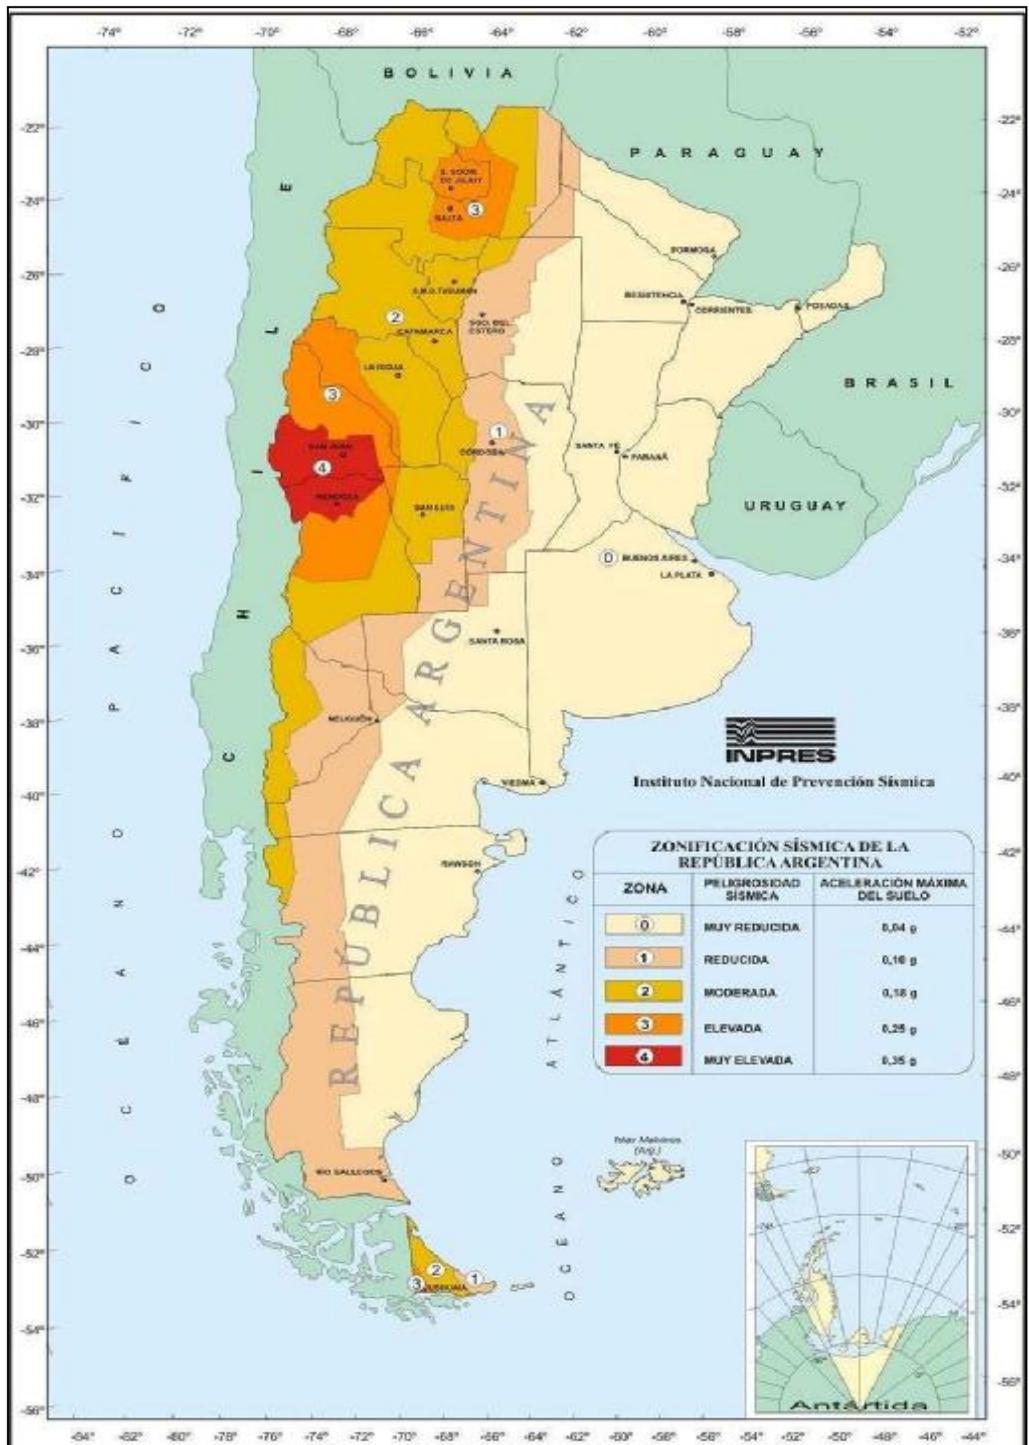
Figura. 9.6

La información sismológica nacional representada en el mapa de zonificación sísmica de la República Argentina (Figura 9.6), indica que el área de estudio se sitúa en la zona calificada como de peligrosidad sísmica muy reducida. En la zona no se han registrado intensidad sísmica superior al grado V de la escala Mercalli Modificada.

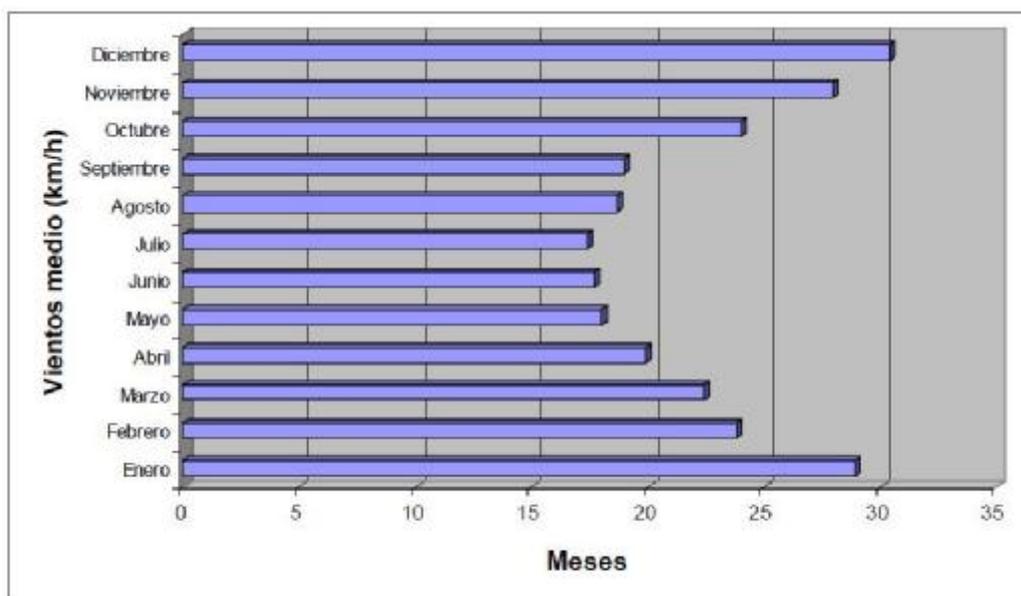
Como el resto de la región patagónica, el área se encuentra bajo la influencia de anticiclones del pacífico del sur, lo cual genera la ingesión periódica de masas de aire frío que circulan en sentido SSW a N-NE, provocando fuertes vientos en superficie (media anual 12 km/h, máximos hasta 110 –130 km/h)

Figura 9.7.: vientos medios a lo largo del año

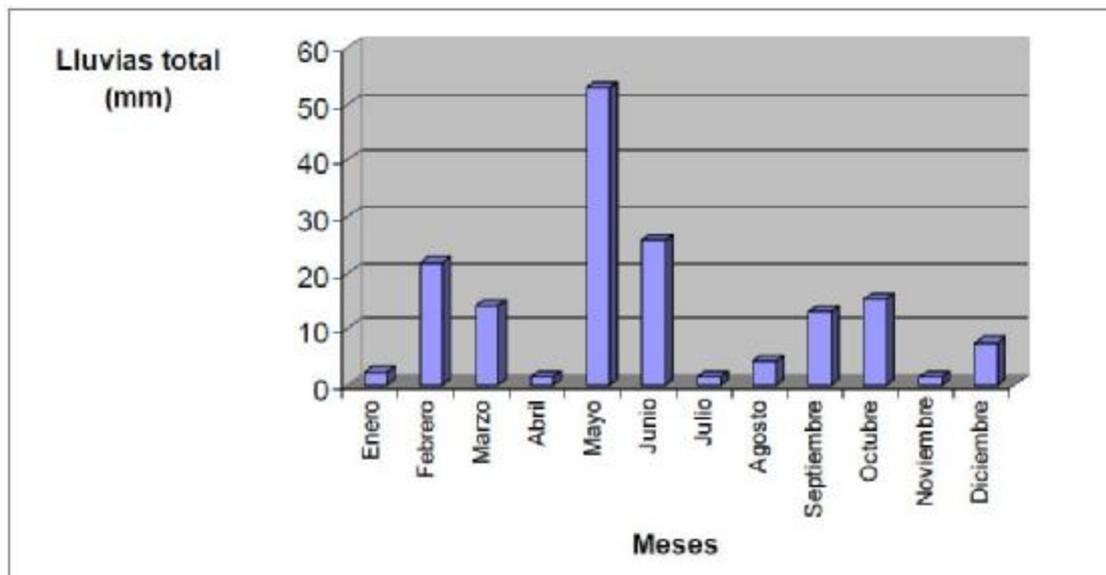
La precipitación media anual varía entre 100 y 200 mm anuales, distribuyéndose en forma bastante regular durante el año, no pudiendo hallarse una estación lluviosa o seca. Existen picos de distribución en el mes de mayo y otros menores en marzo y octubre. La estación estival es la más seca, manifestándose con mayor intensidad en el mes de enero.

Figura 9.8.: precipitaciones a lo largo del año en el área de estudio

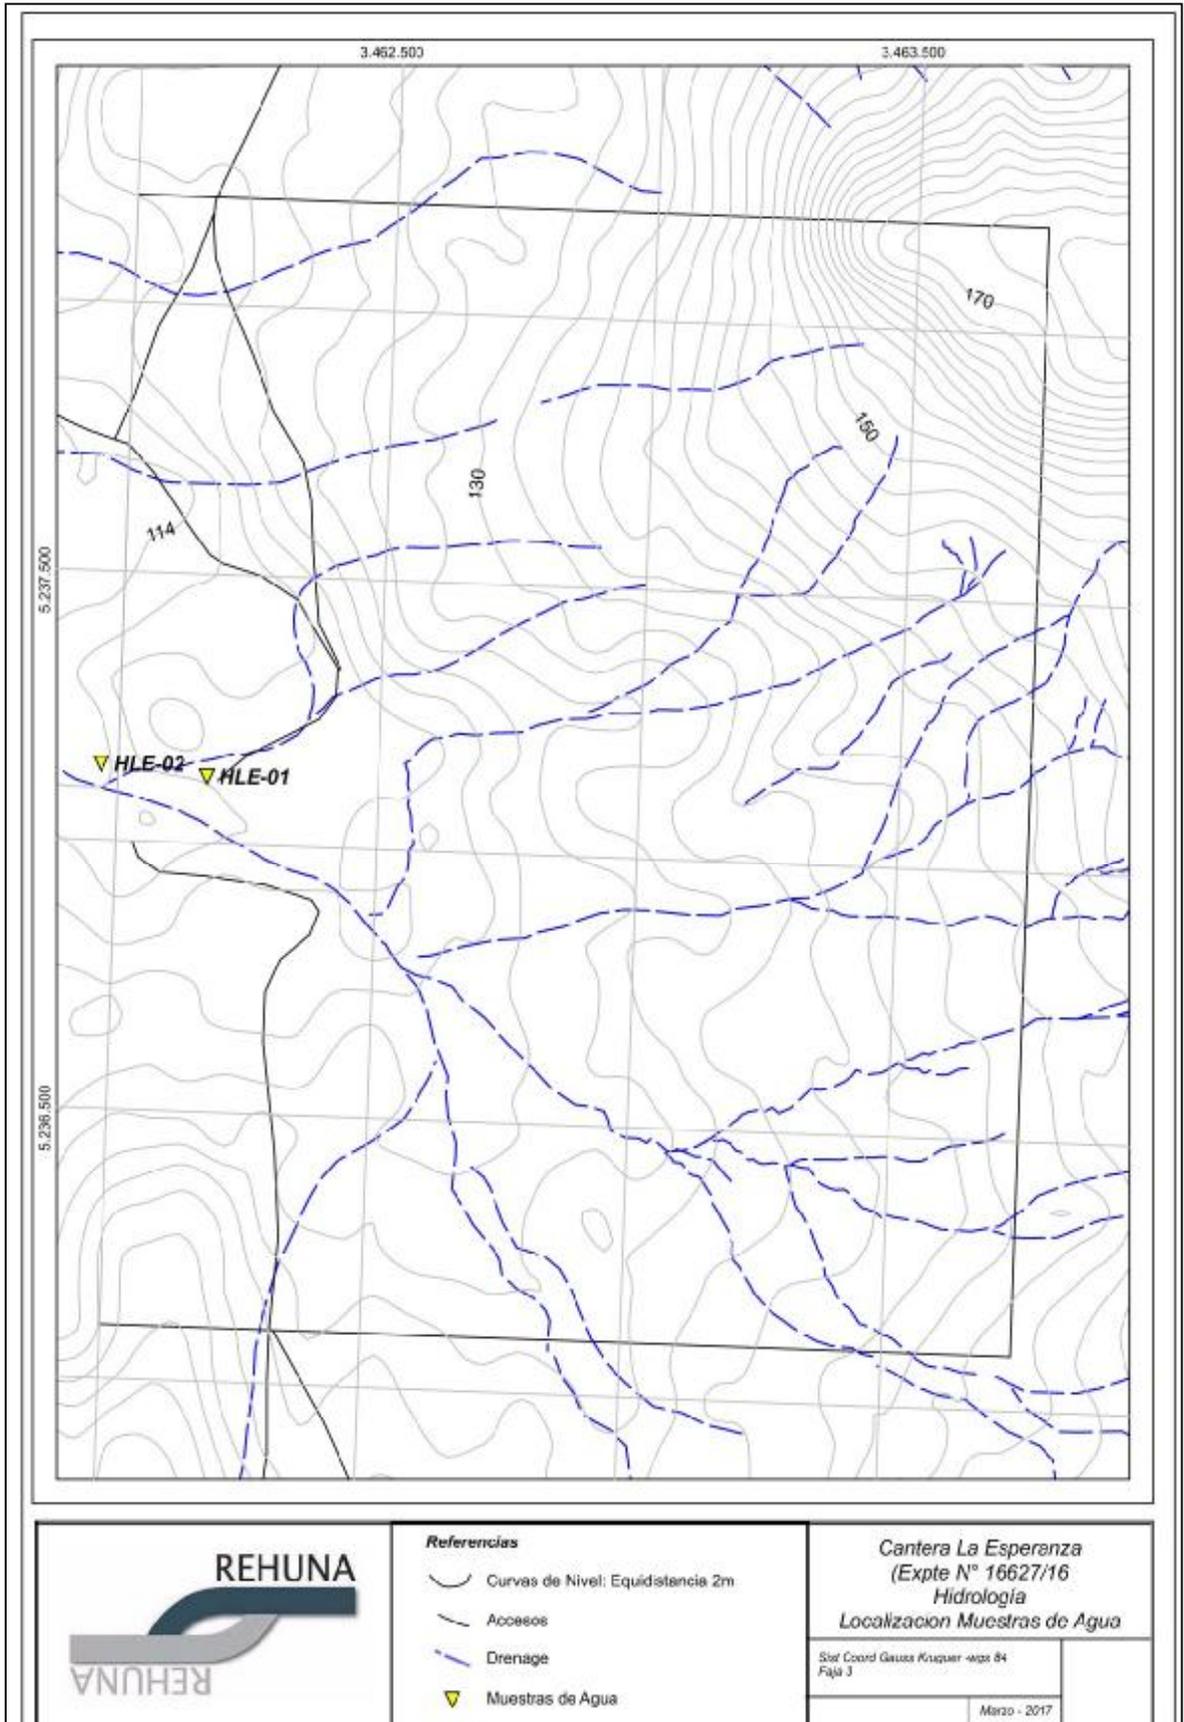
Figura 9.9.

durante las precipitaciones. Tal como se lo detallo en el Capítulo 9.1.2 Geomorfología, poseen un diseño centrípeto, fluyendo hacia bajos endorreicos. En el sector de cantera los cursos temporarios presentan una orientación ENE-WSW, uniéndose a un drenaje principal que fluye en sentido SSE- NNW (figura 9.9).

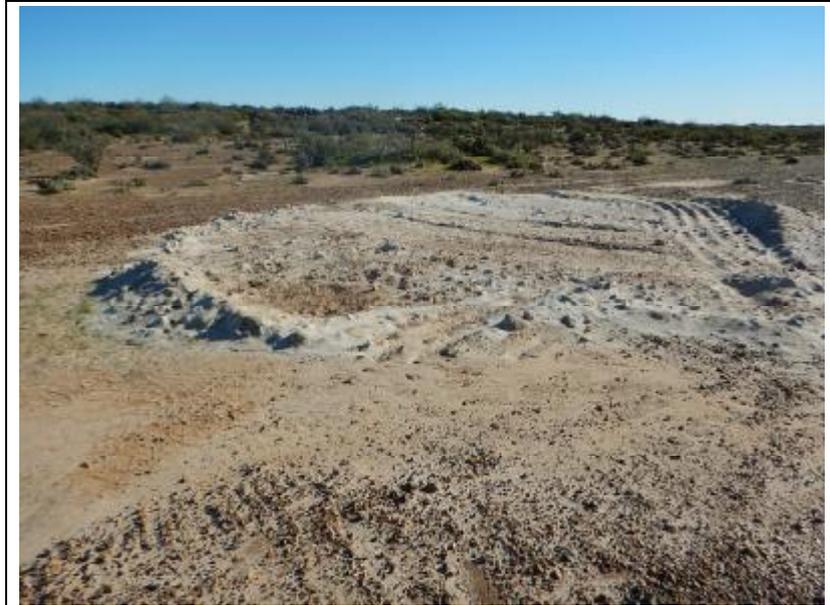
El predio presenta un grado de perturbación significativo por la actividad ganadera que anteriormente sostuvo el establecimiento. Actualmente es muy baja la presencia de especies palatables y se observan algunas zonas modificadas por la realización de trincheras (21 calicatas en total). Por ello, se observan calicatas, distribuidos regularmente, en diferentes sectores que han sido realizados para evaluar la calidad del

*Presencia de trincheras para evaluar el yacimiento*

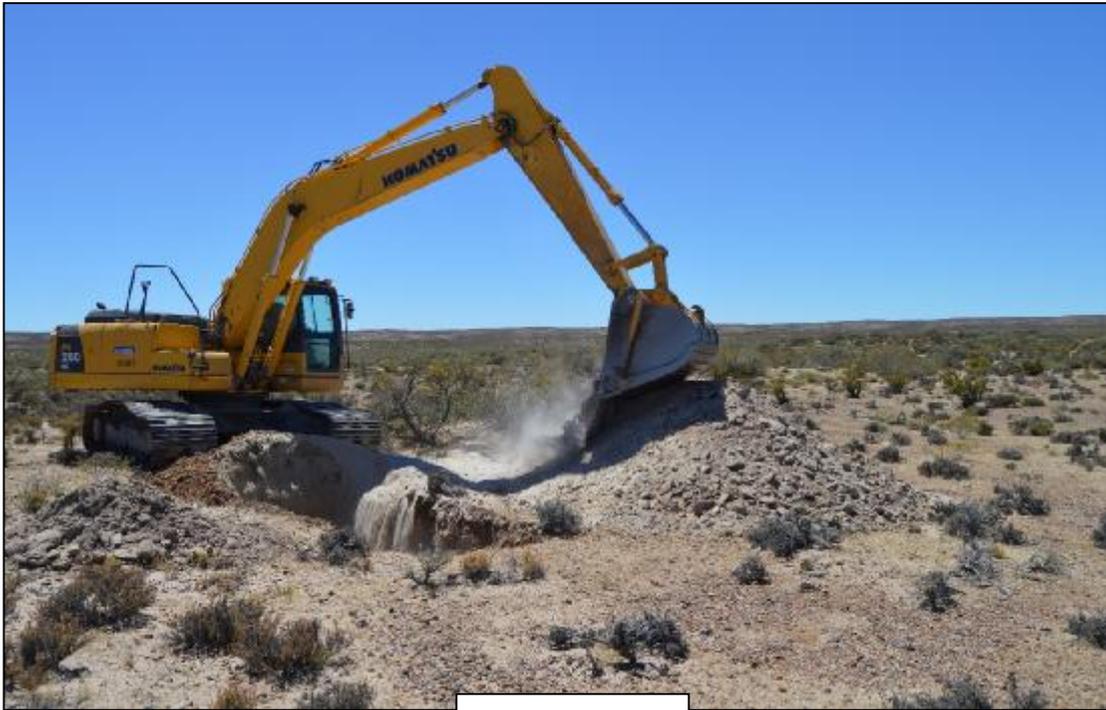
Foto 15.1

En el mes de febrero del 2017 se realizó un levantamiento topográfico de detalle con un Sistema Trimble R4 GNSS RTK (precisión 0.1 cm) de la zona donde se propone la explotación (Figura 15.1). Simultáneamente, se llevó a cabo un programa de 21 calicatas, realizadas con una retro excavadora Komatsu PC 200 (Foto 15.1). El espaciamiento de las mismas fue de 75 m en el sentido E-W, y de 75 m en el sentido N-S (Figura 15.2). Las mismas alcanzaron entre 5 y 7 m de profundidad, y fueron muestreadas en intervalos de 1 y 2 m, totalizando xx muestras.

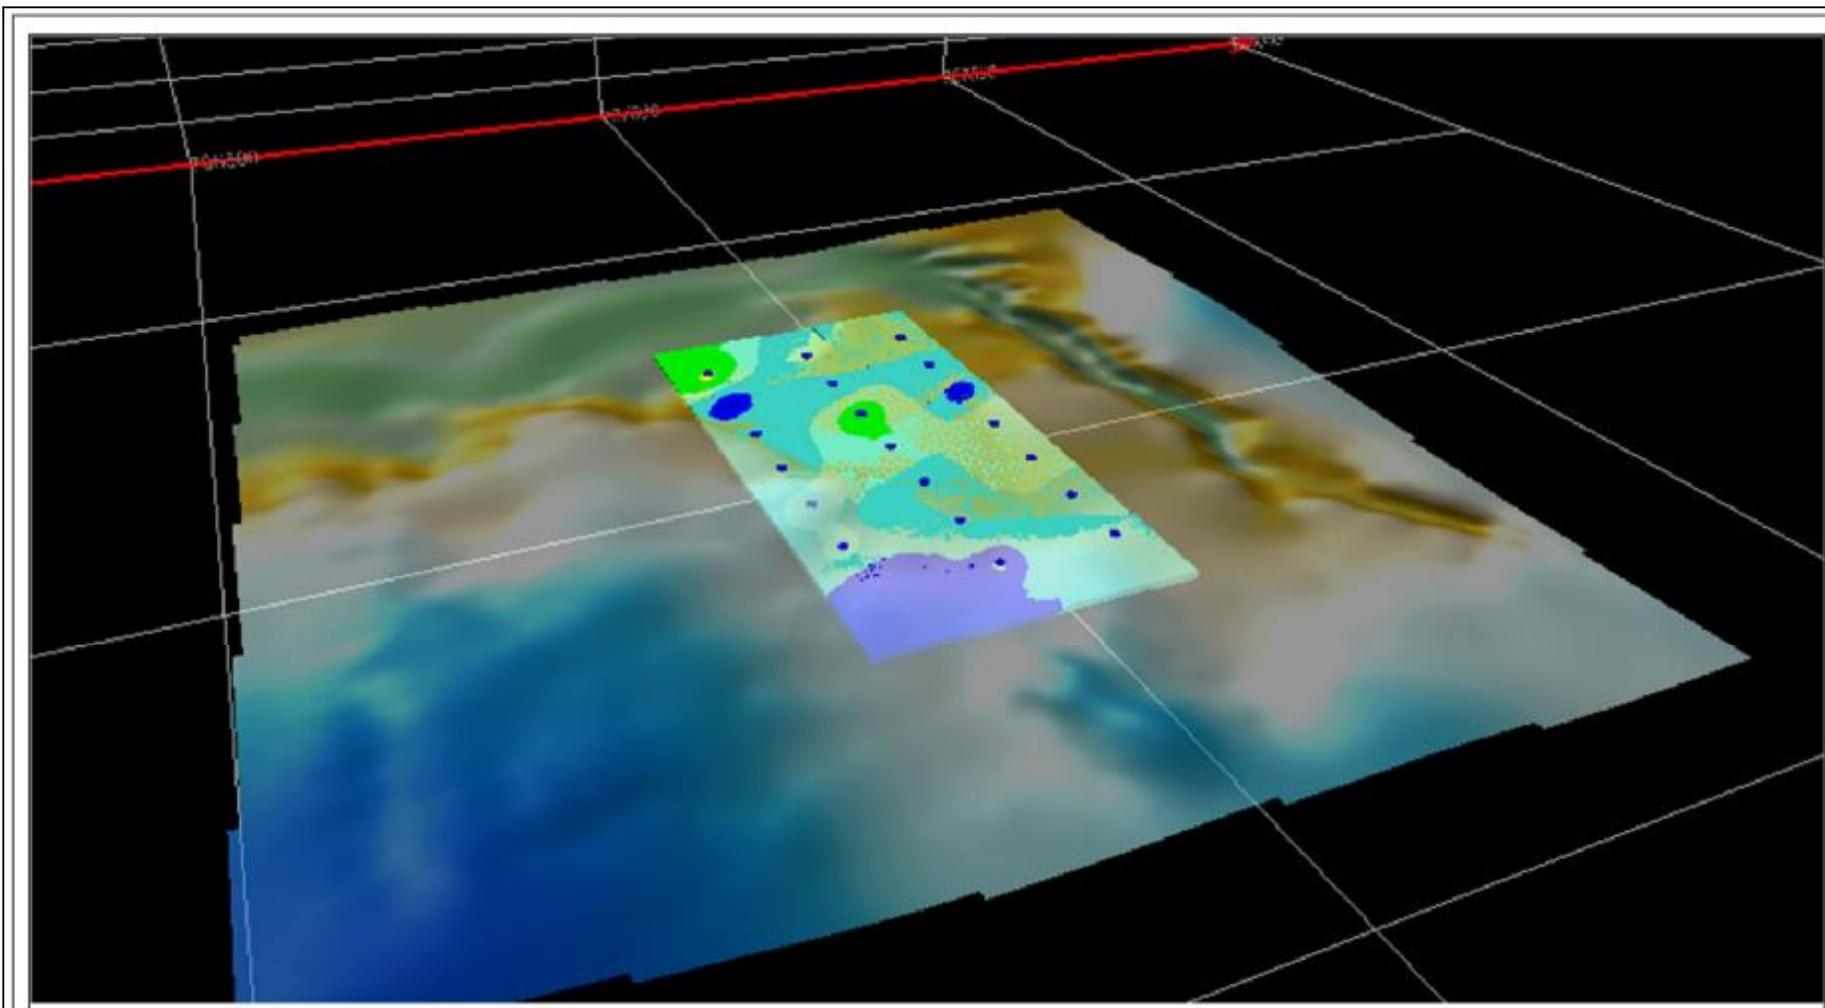
30-40	
<i>Cantera La Esperanza (Expte N° 16627/16 #30/50 - Recursos Medidos</i>			
			<i>Marzo - 2017</i>

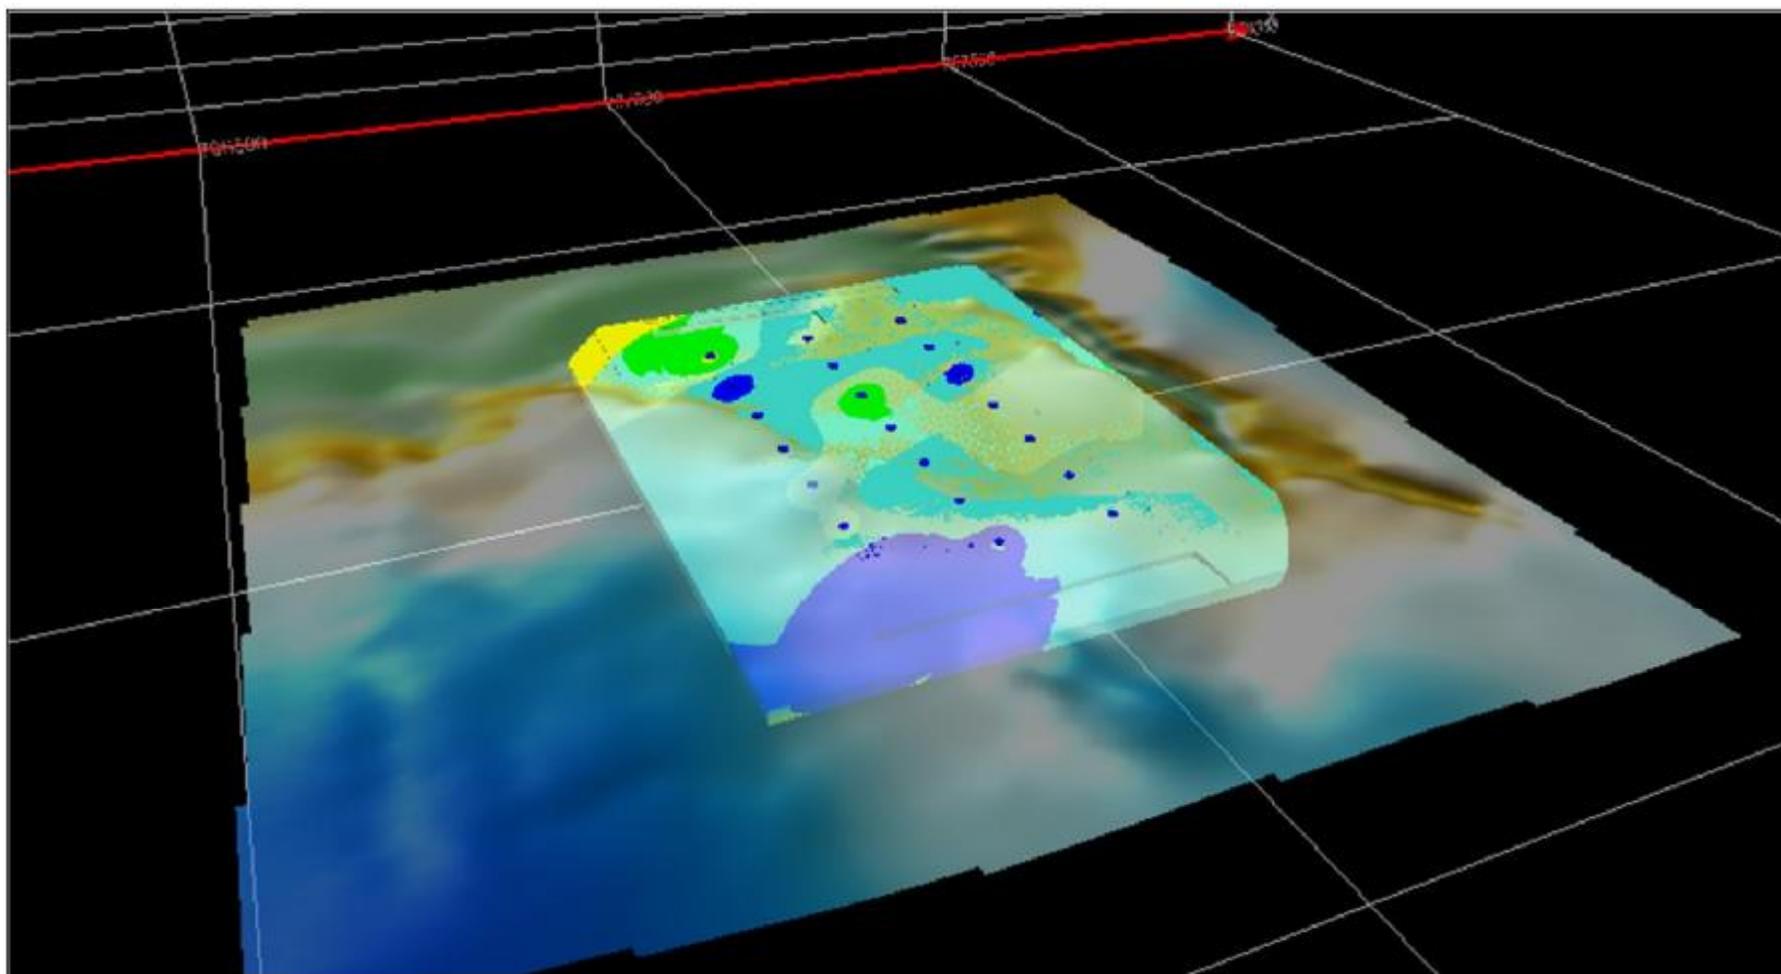
Cantera La Esperanza  
 (Expte N° 16627/16  
 #30/50 - Recursos Inferidos

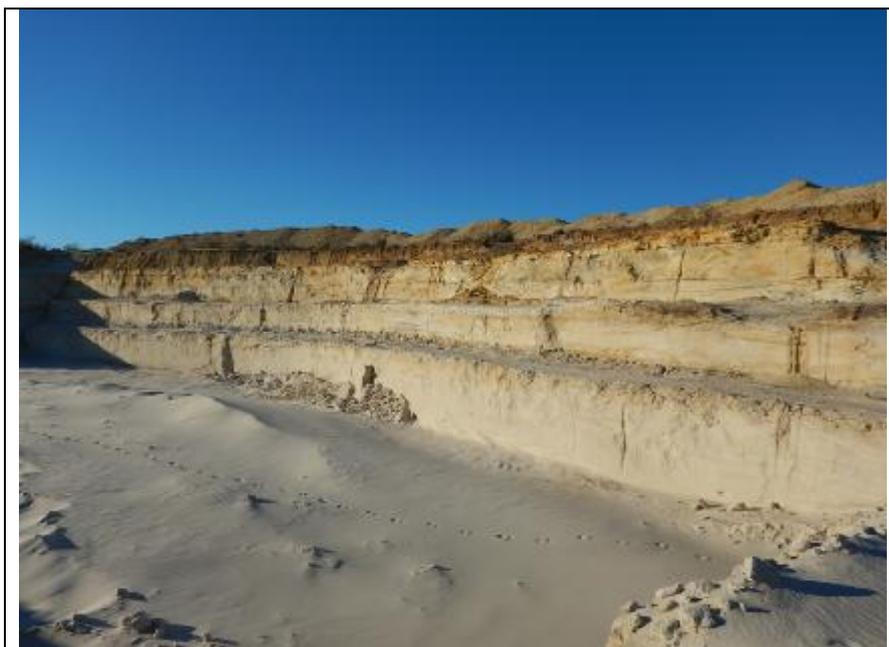
*Ejemplo de explotación propuesta en bancos Cantera La Picada.*

La topografía será modificada a medida que avanzará el frente de explotación de la cantera. En efecto, el impacto más evidente será el del hueco de la explotación, con bancos que no superarán los 3 metros de altura. Para mitigar este efecto, la escombrera de estéril servirá, en la etapa de cierre, como reconstituyente de aquellas partes explotadas de manera tal de recomponer la topografía original.

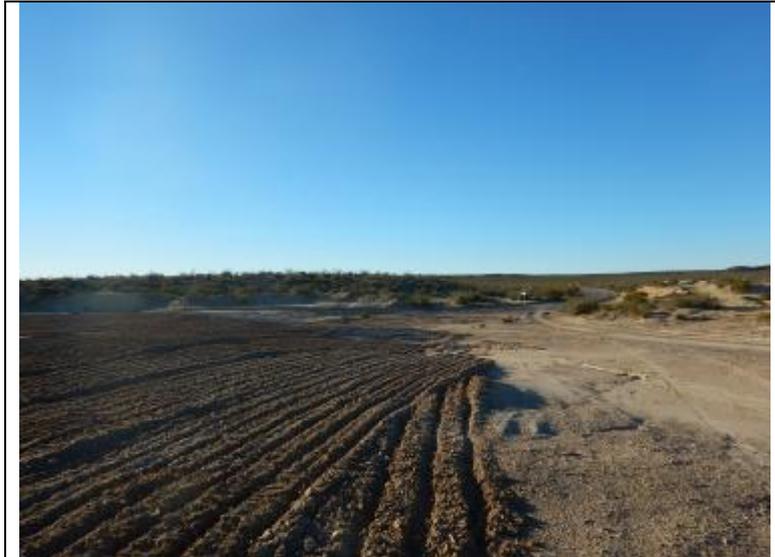
*Tareas de remediación y escarificado en Cantera La Picada*

Luego de logrado el nivel subrasante final se extenderá el suelo en una capa de 10 a 20 cm con leve compactación y escarificado. Esta operación deberá realizarse, restrictivamente, en meses de invierno o durante períodos de lluvia. Se propiciará el crecimiento espontáneo de la vegetación del área.
