# CANTERA "LA ESPERANZA"

## Informe de Impacto Ambiental de acuerdo al Anexo III de la Ley N° 24.585

Explotación Cantera "La Esperanza"

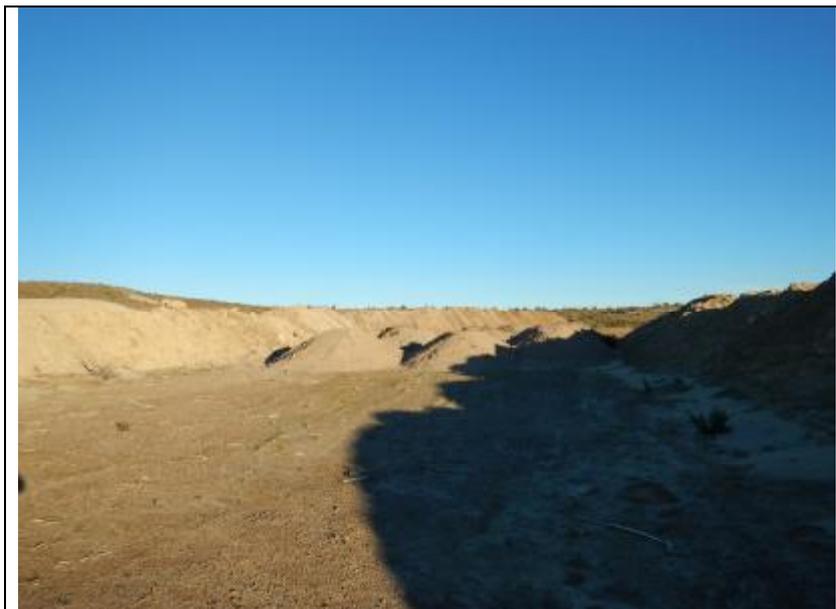
*Acopios que serán utilizados en la etapa de remediación ejemplo  
Cantera La Picada*

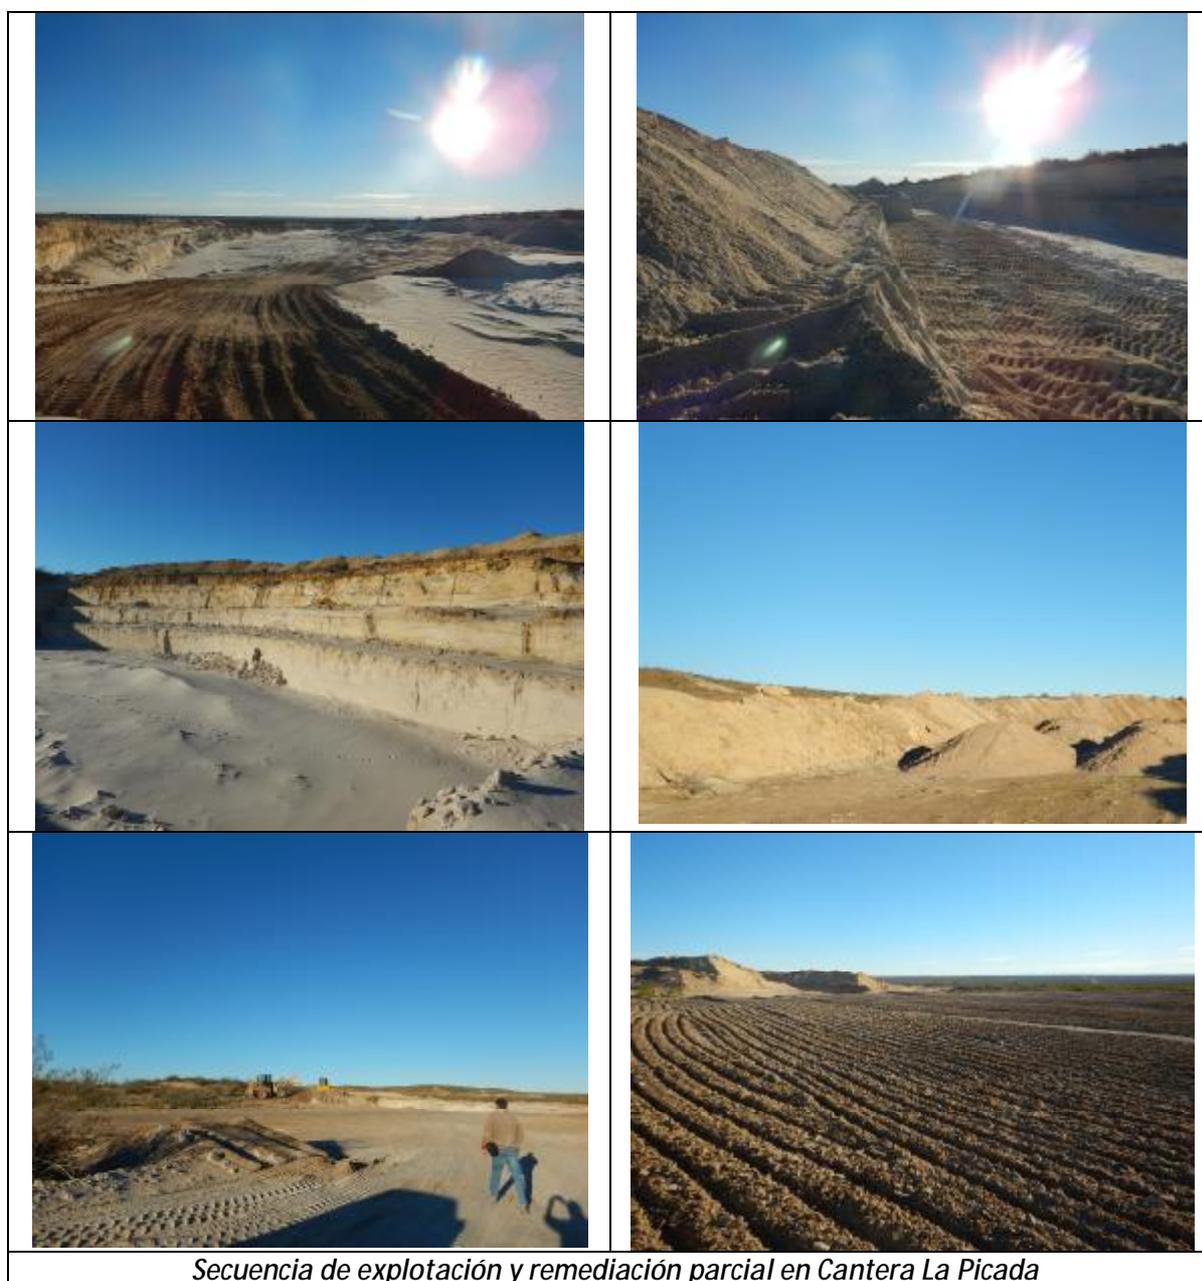
<p style="text-align: center;"><b>Etapa de Explotación</b></p> <p>Una vez efectuado el destape del encape edáfico se procede al arranque y carguío del mineral</p>

<p style="text-align: center;"><b>Etapa de remediación</b></p> <p>En la etapa final se cubre la superficie con el encape edáfico acopiado durante la etapa de explotación y se realizan laboreos conservacionistas (escarificado) que facilite la captura de semillas y la revegetación natural del predio</p>

<p style="text-align: center;"><i>Cronología de tareas en etapa de explotación y remediación.</i></p>

Se adjuntan imágenes de la secuencia de explotación y remediación parcial en la Cantera La Picada, de arenas silíceas similar a lo propuesto para la Cantera La Esperanza.
