ALUAR ALUMINIO ARGENTINO S. A. I. C.

# **CANTERA** **“PARQUE EOLICO ALUAR”**

## **INFORME DE IMPACTO AMBIENTAL**

**DPTO. BIEDMA - CHUBUT**

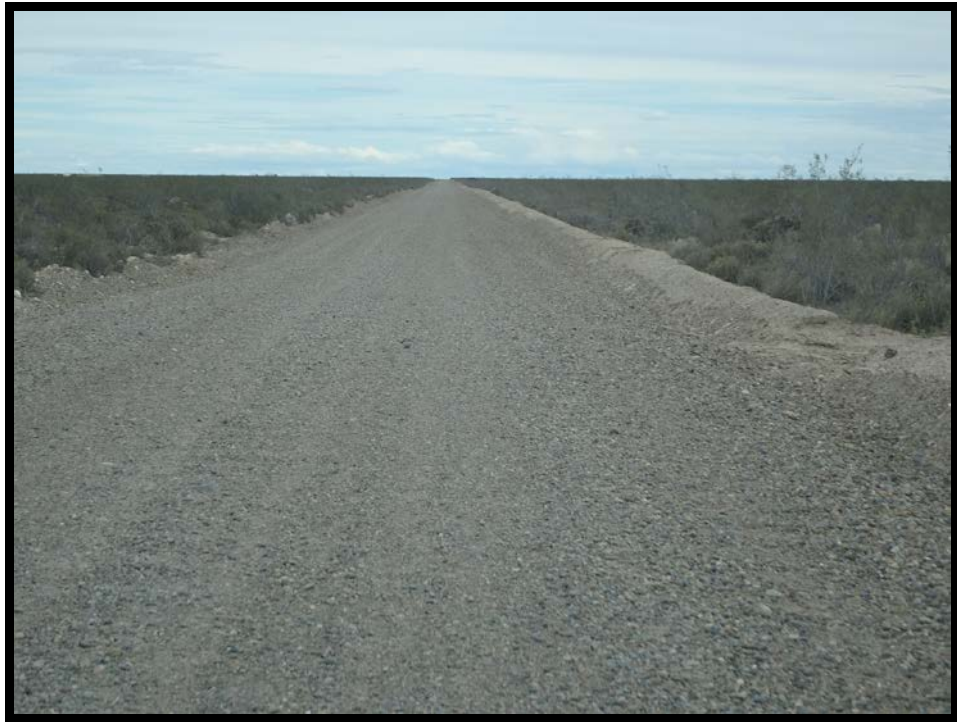
**FOTO N° 1: Vista de camino interno consolidado. Red vial principal**

y al sistema de canalización de cables subterráneos de conducción eléctrica, y los parafuegos hechos como medida de precaución para el caso de incendio de pastizales, constituidos por las huellas (picadas) y las superficies libres de maleza alrededor de cada aerogenerador (Fotos N° 1, 3 y 4).

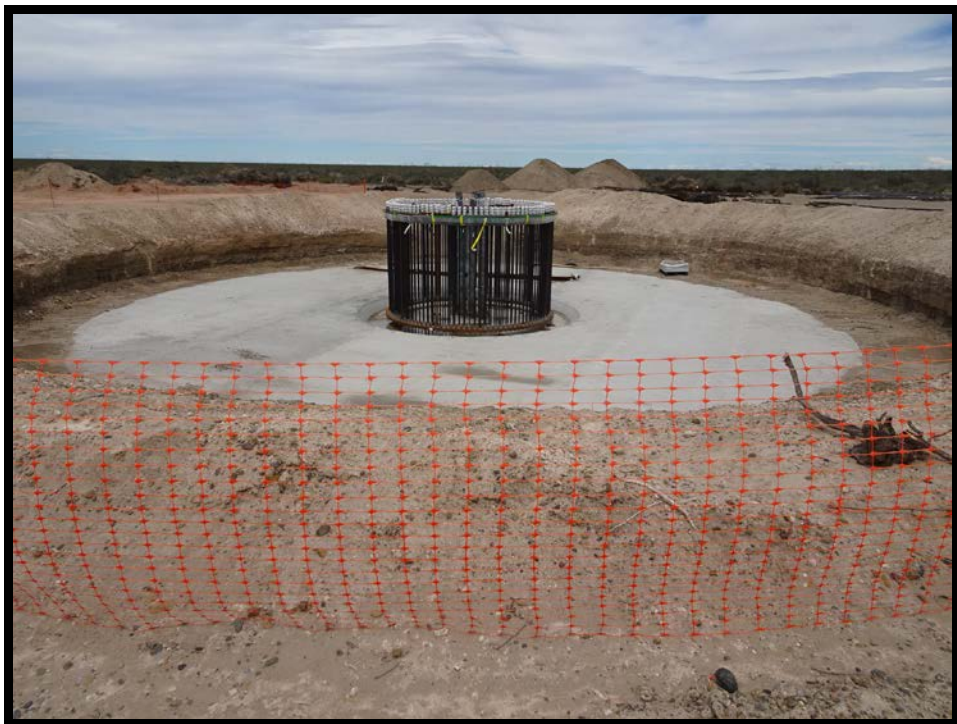
**FOTO N° 2: Base de una torre de molino**

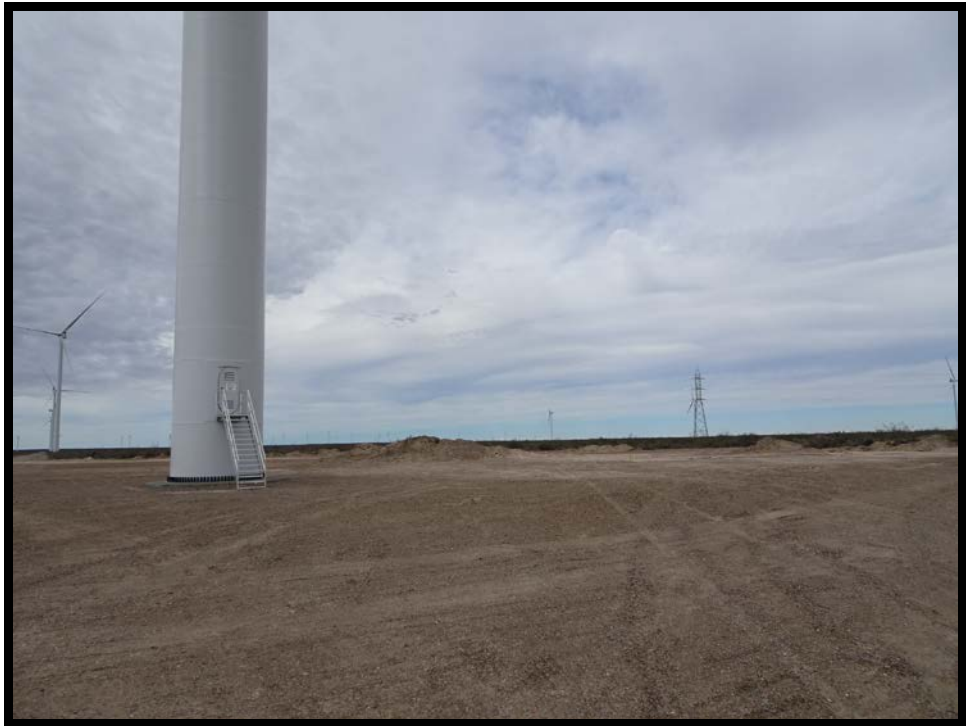
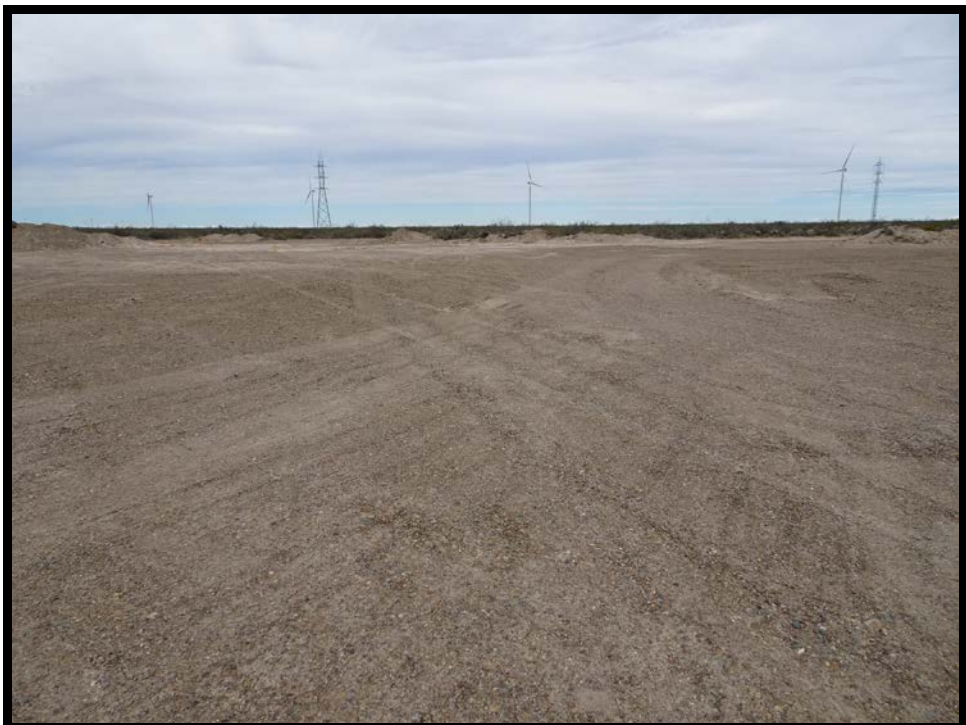
**FOTO N° 3: Area cortafuego de molino**

**FOTO N° 4: Area cortafuego de molino**

En el área rige la prohibición de encender fuego. No obstante, es necesario prevenir mediante cortafuegos la posible generación de incendios que puedan afectar las torres de los molinos. Para ello se ha construido alrededor de cada aerogenerador un espacio libre de vegetación que en el futuro será cubierto por canto rodado para asentar el lugar y disminuir el efecto del crecimiento natural de pastos y arbustos (Fotos N° 3 y 4)

En el área rige la prohibición de encender fuego. No obstante, es necesario prevenir mediante cortafuegos la posible generación de incendios que puedan afectar las torres de los molinos. Para ello se ha construido alrededor de cada aerogenerador un espacio libre de vegetación que en el futuro será cubierto por canto rodado para asentar el lugar y disminuir el efecto del crecimiento natural de pastos y arbustos (Fotos N° 3 y 4).

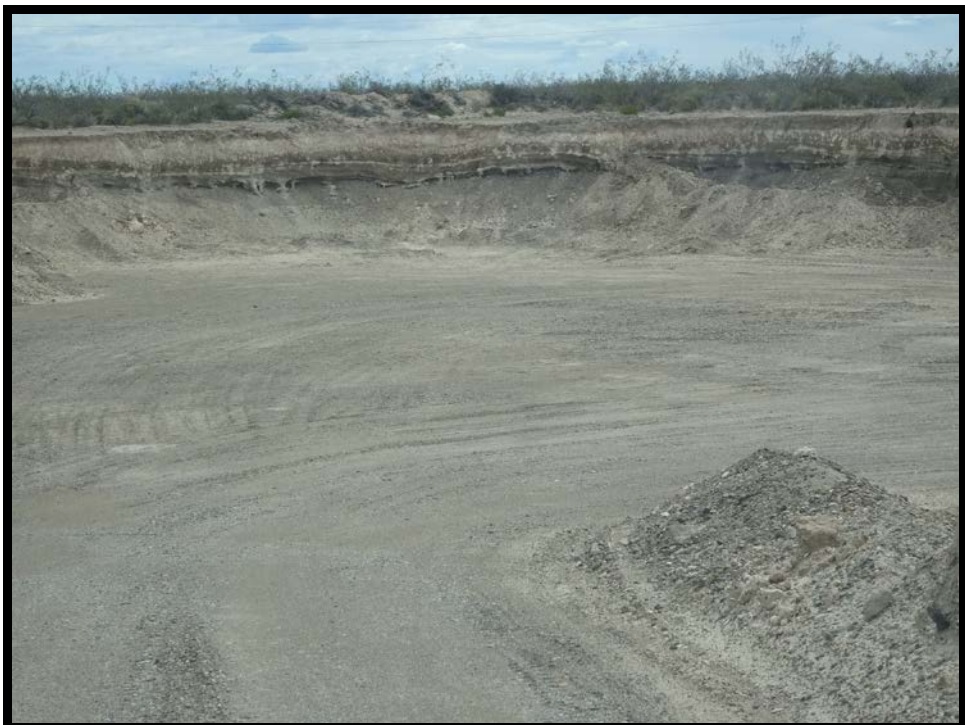
**FOTO N° 8: Vista general de la C1**

El método de extracción es muy simple y es el típico de canteras, que consiste en el minado a cielo abierto de un frente de ataque (Foto N° 8). Debido a la friabilidad de las rocas presentes, el ataque con pala cargadora a los bancos inferiores permite que los bancos superiores se derrumben por efecto de la gravedad. El proceso se describe a continuación según los siguientes pasos (Figura N° 5):

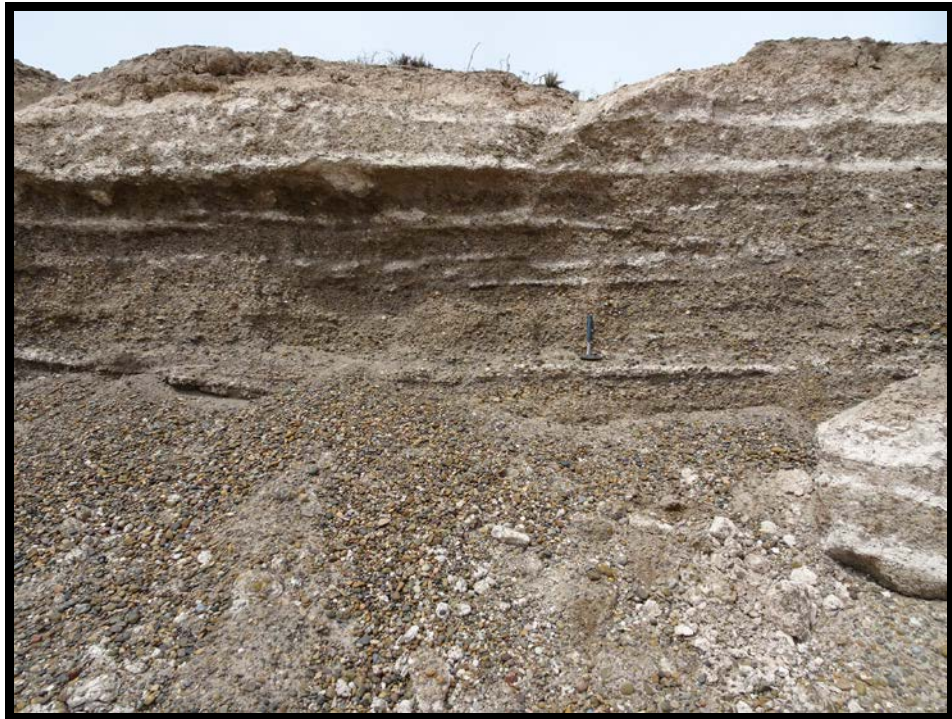
**FOTO N° 9: Perfil del frente de avance de la C1**

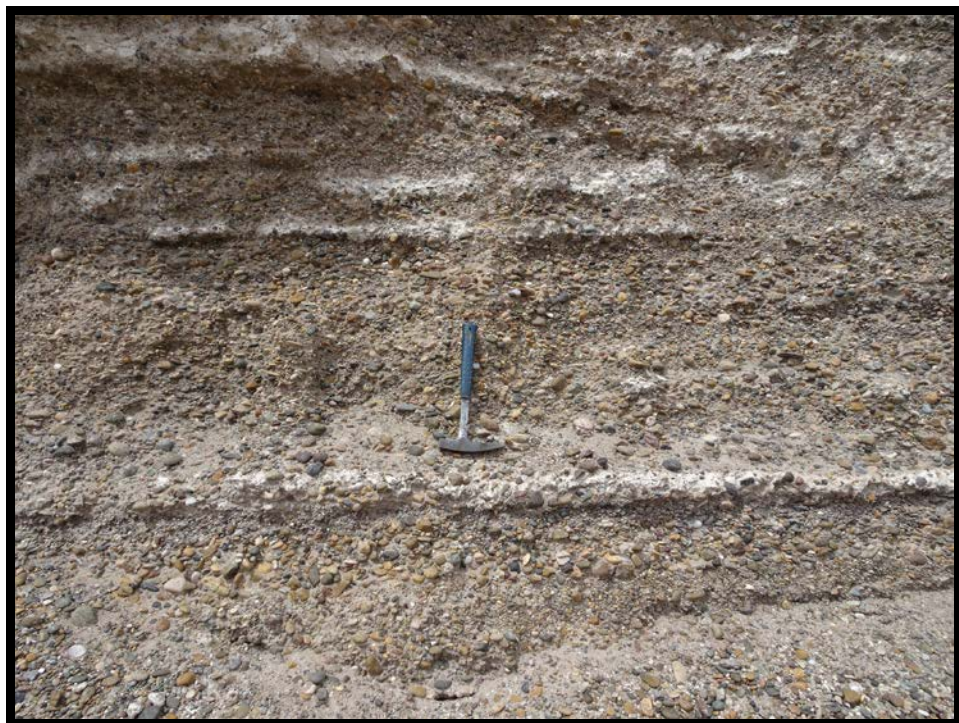
**FOTO N° 10: Detalle del manto de Rodados patagónicos en la C1**

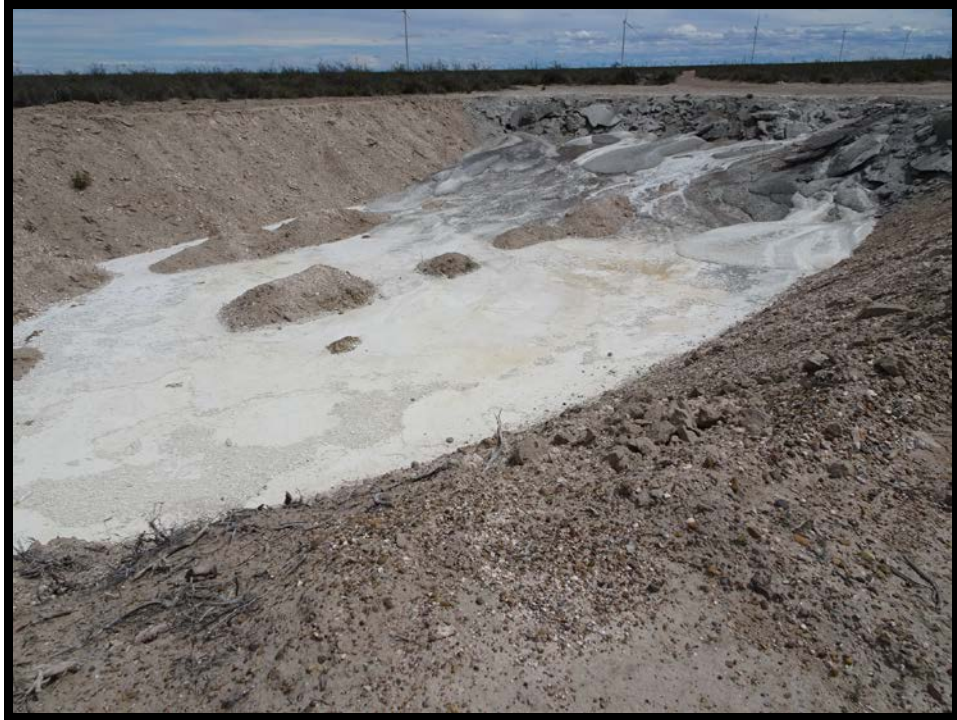
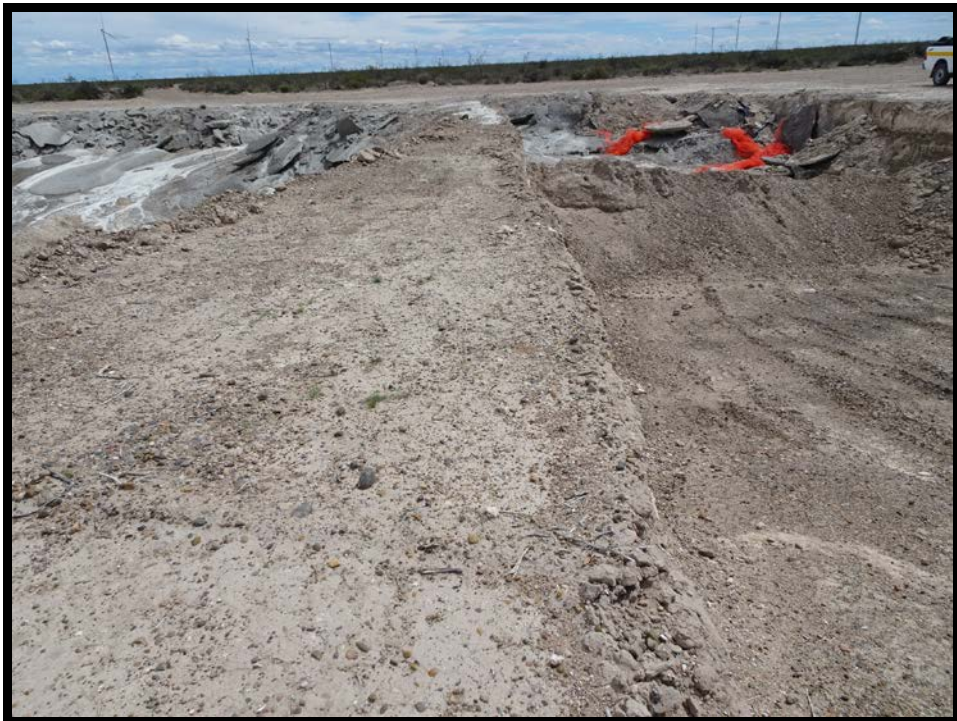
**FOTO N° 15: Vista general de la C5**

**FOTO N° 16: Vista parcial de ambos frentes de la C5**

En la Cantera C5 se han volcado líquidos con restos de cemento (Fotos N° 15 y 16) provenientes del lavado de los camiones que transportan el hormigón preelaborado. Esa práctica se suspendió y a la brevedad se procederá a la reparación y restauración del cuenco, retirándose también los restos de diversos plásticos que allí se habían depositado.

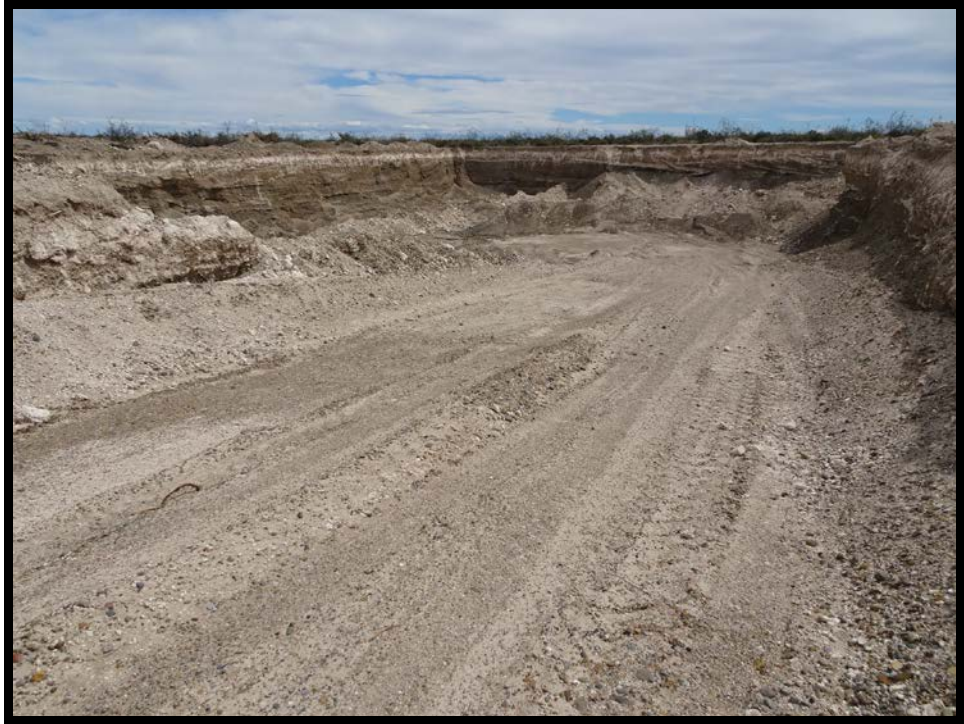
**FOTO N° 17: Vista general de la C6**

### 3.5.6.- Cantera C6 (Fotos N° 17 a 19).

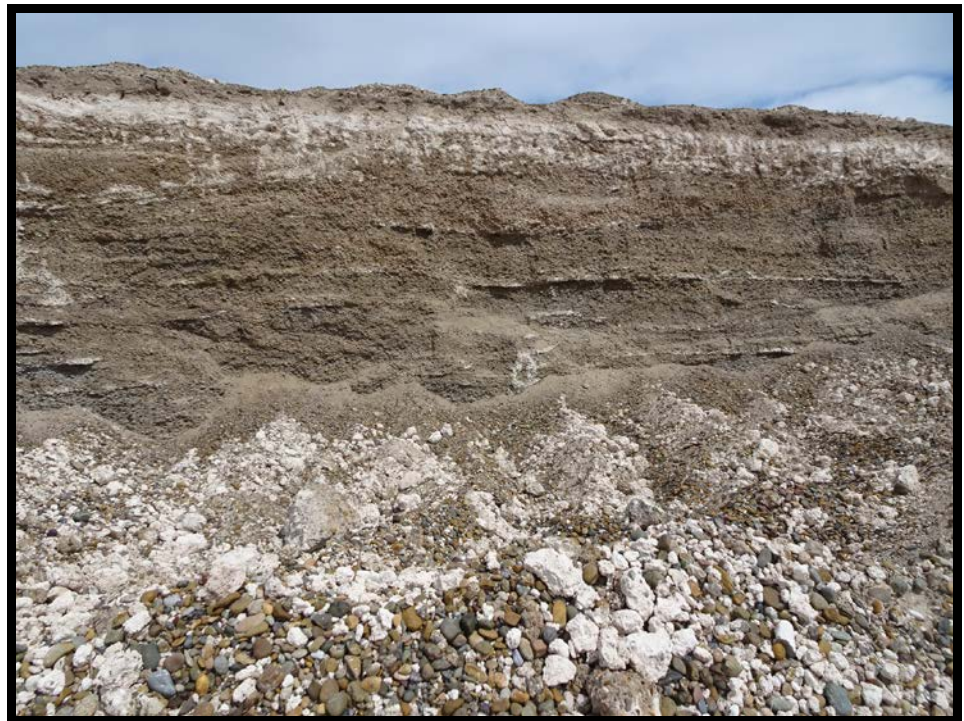
**FOTO N° 18: frene de ataque en la C6**

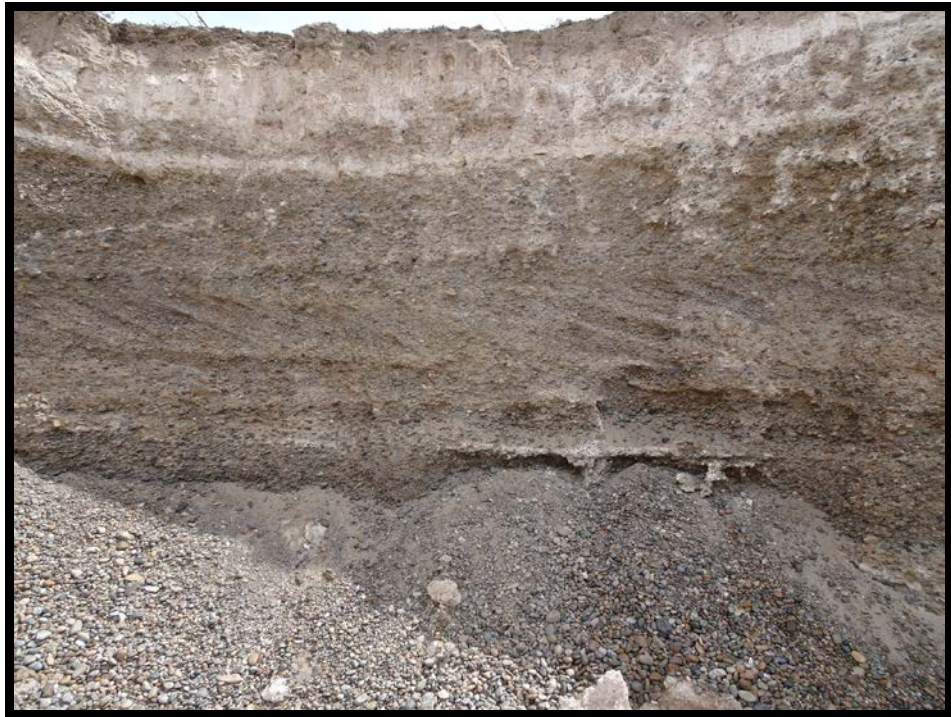
**FOTO N° 19: Estratificación en diagonal en la C6**

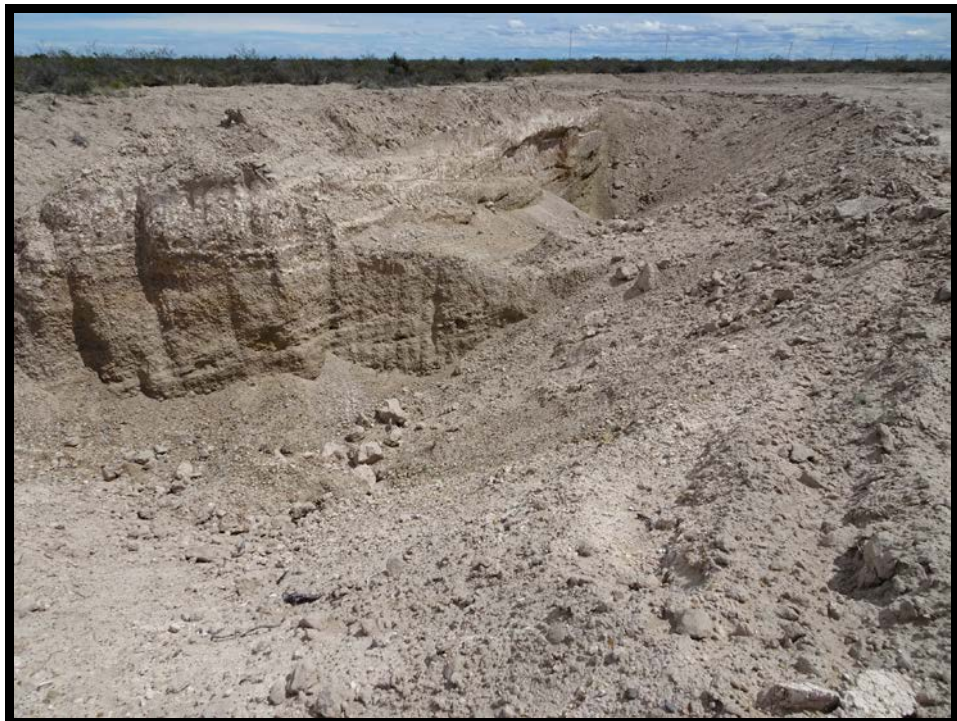
**FOTO N° 20: Vista del cuenco 1 de la C7**

### 3.5.7.- Cantera C7 (Fotos N° 20 y 21).

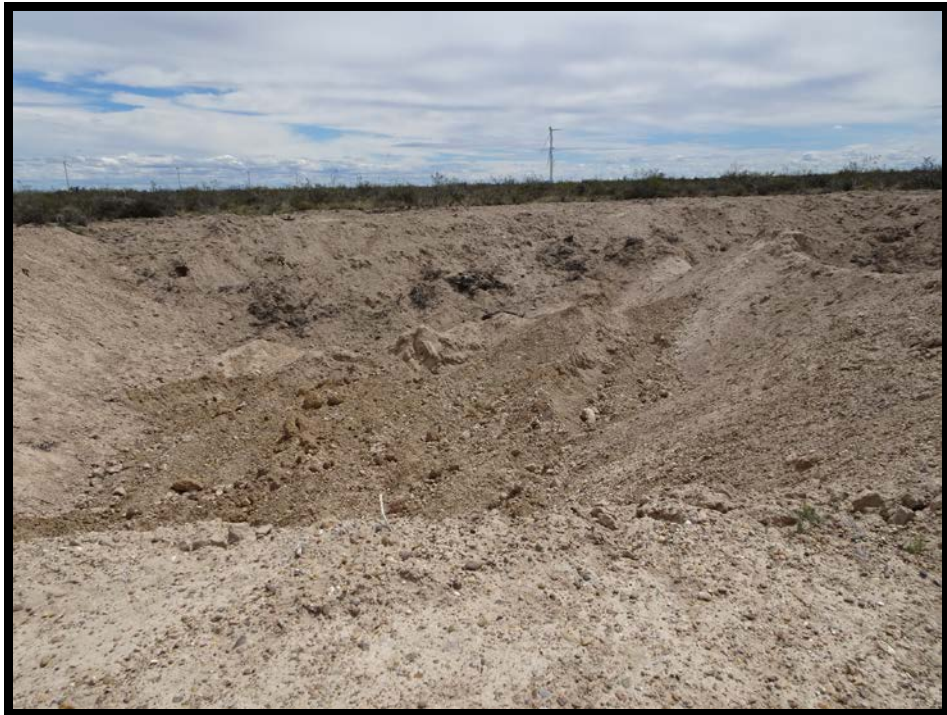
**FOTO N° 21: Vista del cuenco 2 de la C7**

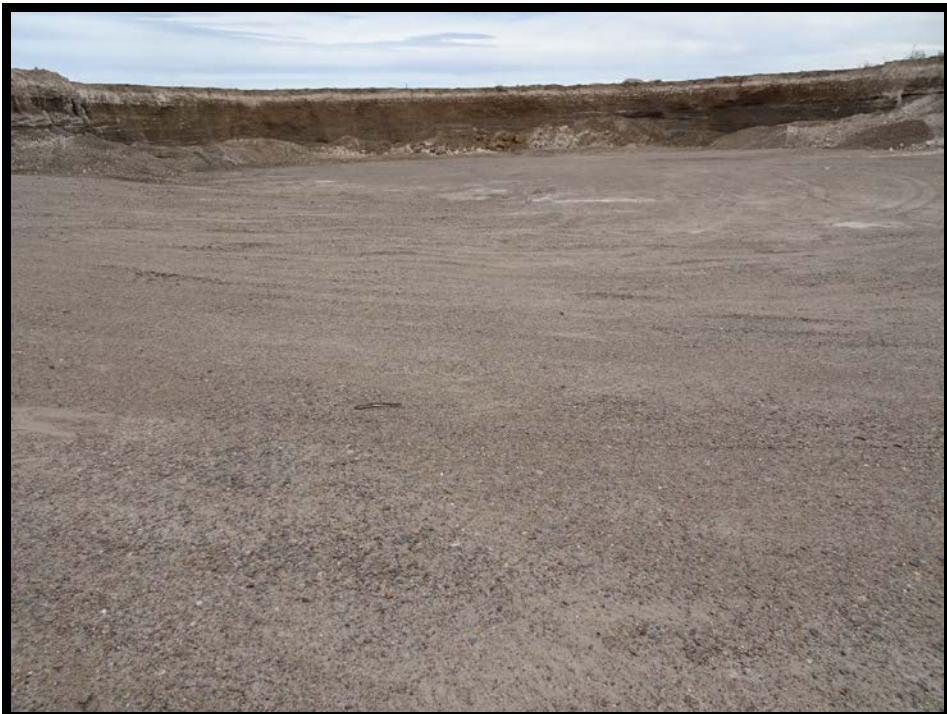
**FOTO N° 22: Vista general de la C8**

### 3.5.8.- Cantera C8 (Fotos N° 22 a 24).

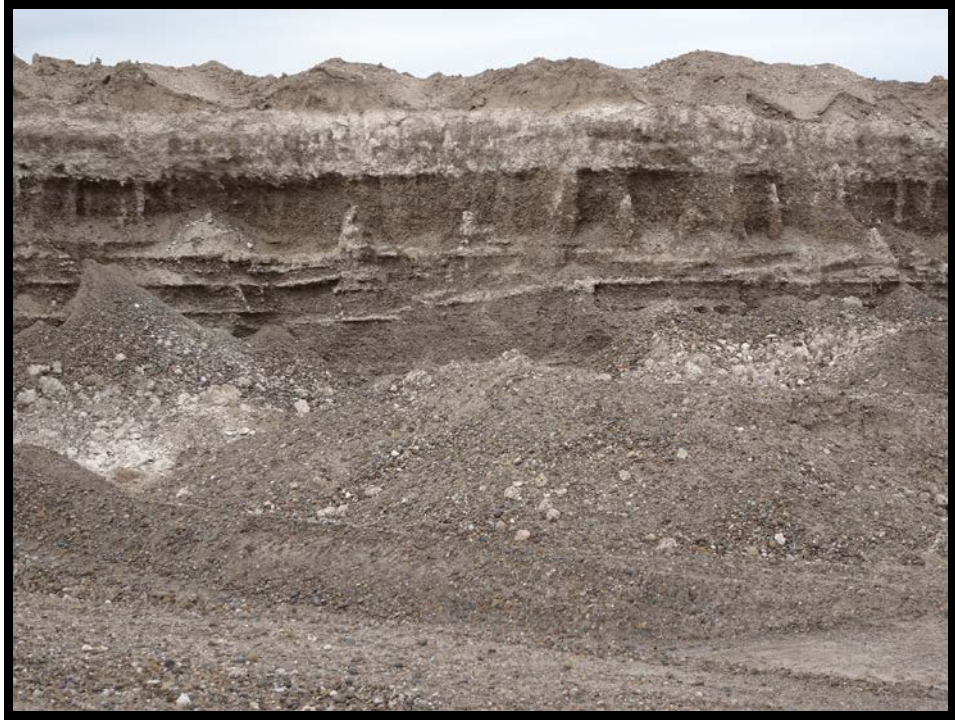
**FOTO N° 23: Estratigrafía del frente de avance de la C8**

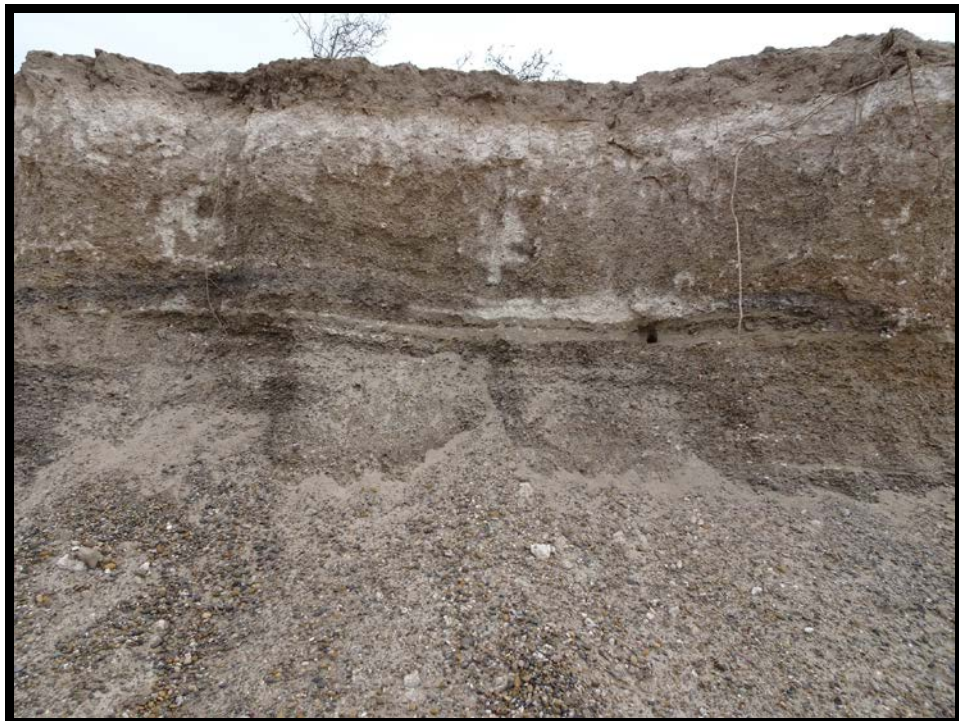
**FOTO N° 24: Perfil del frente de avance en la C8**

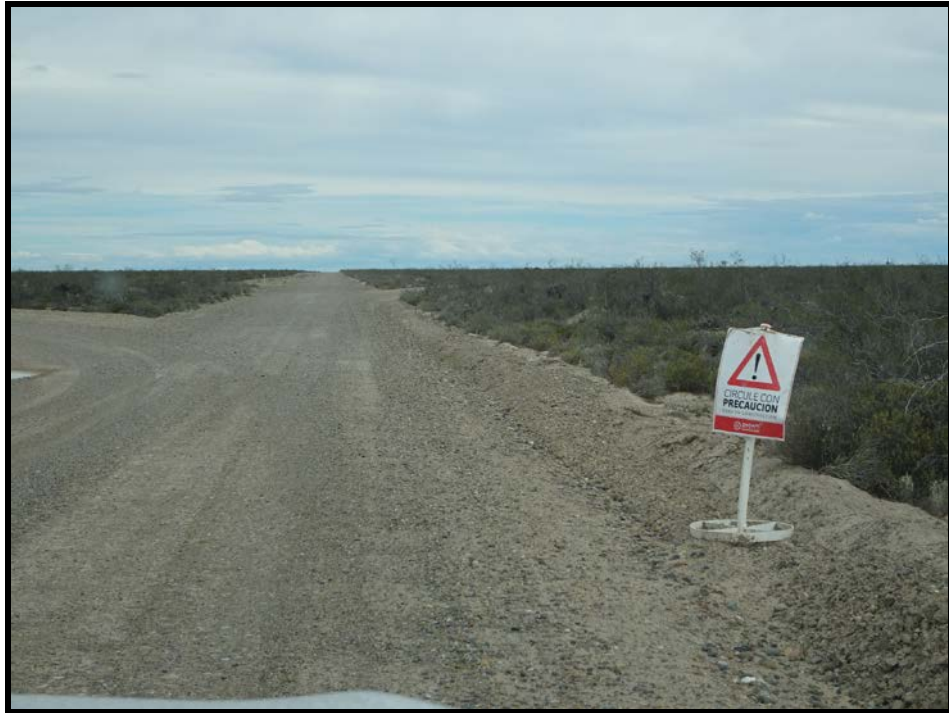
**FOTO N° 25: Cartelería vial de precaución**

Preventiva en las huellas interiores del predio indicando velocidad máxima, existencia de polvo en el ambiente y otros que pudieran ser necesarios (Foto N° 25).

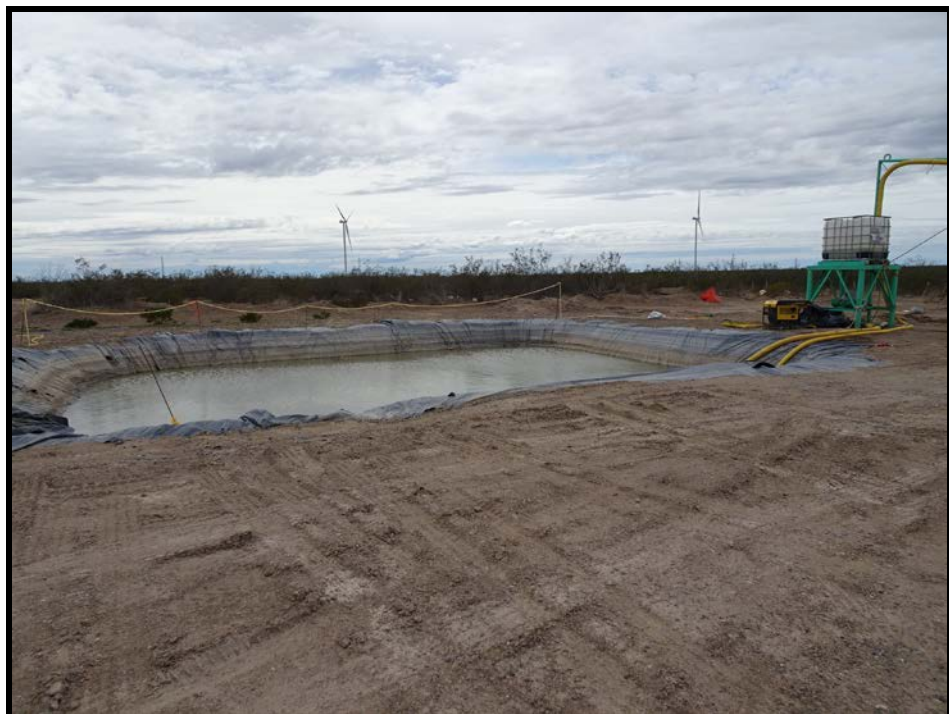
**FOTO N° 26: Vista de la cisterna para acopio de agua de reuso**

El movimiento de las máquinas y camiones genera la emisión de polvo en suspensión, pero el viento disipa rápidamente el efecto del polvo fugitivo. Para disminuir el levantamiento de polvo, la red vial es regada con agua de reuso provista por la Municipalidad de Puerto Madryn proveniente de la planta de tratamiento de efluentes cloacales ubicada en la cota +130. En las adyacencias del casco de la Estancia se construyó una cisterna con capacidad para unos 200 m<sup>3</sup> de agua (Foto N° 26); aquí se carga el camión tanque con una capacidad de 5 m<sup>3</sup> que riega la red vial.
