Cantera Leiva

Apertura de nueva zona a explotar y Cierre del frente existente

Informe de Impacto Ambiental de acuerdo al Anexo III de la Ley N° 24.585

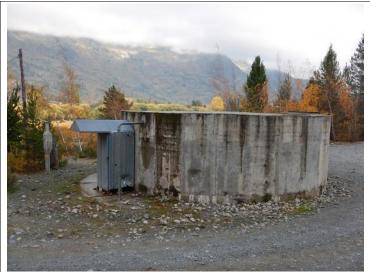
Cisterna de agua de Servicios Públicos

Junto al camino de ingreso a mano izquierda al llegar a la cantera se encuentra una Cisterna de Agua construida en mampostería perteneciente a Servicios Públicos. El agua proviene del Aº Leiva y se utiliza para proveer de agua a sectores del ejido de El Hoyo. El Sr. Leiva es el encargado del mantenimiento de la misma.

Asimismo en forma paralela al frente de la cantera bajo la playa de maniobras, corre un canal que proviene del Aº Leiva que se utiliza para riego por gravedad. Es un canal a cielo abierto, entubado bajo el camino de ingreso, junto al que se desarrolla una cortina forestal que se ha utilizado como pantalla visual para la cantera.

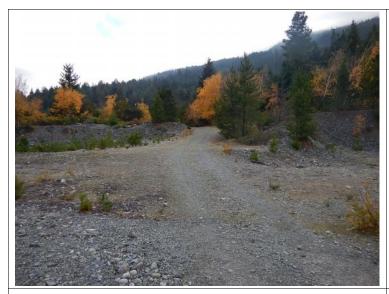
Camino de Ingreso a la Nueva Zona de Explotación

Desde la ruta se accede por un callejón, que deja la cava II a mano izquierda, y llega a una tranquera, al pasarla se continúa colina arriba hasta una huella que sale a la derecha que permite acceder al sector a explotar en un futuro, denominado "Nueva Zona de Explotación de Cantera".

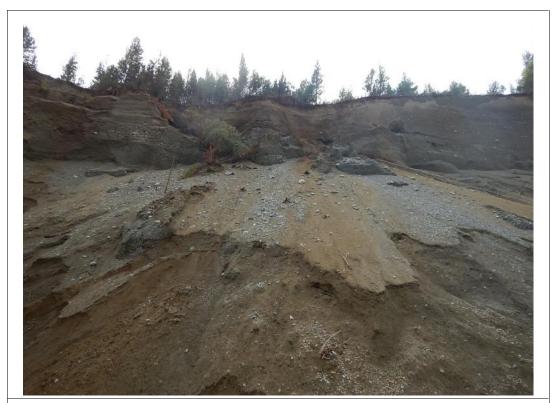
Depósitos de remoción en masa de edad Holoceno a la vista en el frente de explotación actual

Estos depósitos de bloques, gravas y limos se originan en deslizamientos que afectaron depósitos glaciares. En general afloran en los valles del Rio Puelo y Epuyen. La cantera Leiva se encuentra en esta formación.

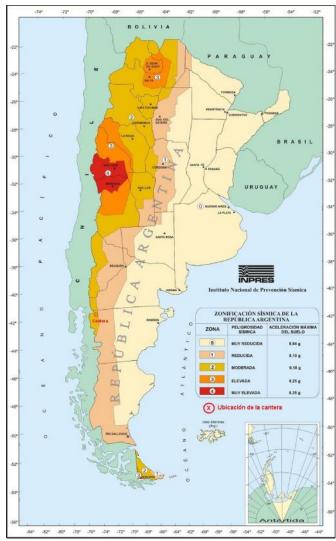
Zonificación Sísmica de la República Argentina. (Fuente: INPRES)

Según Grado de Peligrosidad Sísmica, especificada por las Normas Argentinas para Construcciones Sismorresistentes (INPRES – CIRSOC) corresponde a la zona sísmica "Grado 2" de peligrosidad moderada no habiéndose registrado hasta la actualidad valores superiores al grado V de la escala Mercalli modificada.

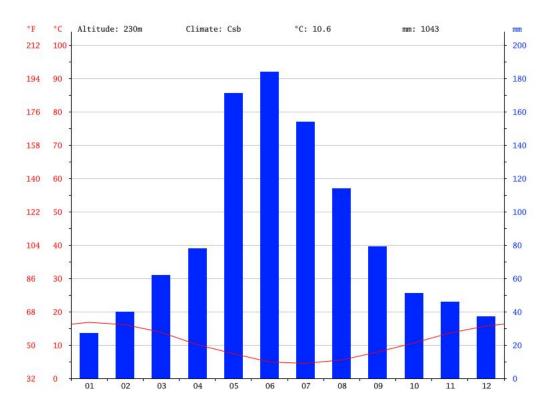
CLIMOGRAMA

- El mes más seco es enero, con 27 mm. La mayor parte de la precipitación aquí cae en junio, promediando 184 mm.
- El mes más caluroso del año con un promedio de 16.8 °C es enero. Julio es el mes más frío, con temperaturas promediando los 4.5 °C.
- La diferencia en la precipitación entre el mes más seco y el mes más lluvioso es de 157 mm. A lo largo del año, las temperaturas varían en 12.3 ° C.

Enero	Febrero	Marzo	Abril	Mayo	Junio	Julio	Agosto	Septiembre	Octubre	Noviembre	Diciembre
Temperatura media (°C)	16.8	16.1	13.8	10.1	7.4	4.9	4.5	5.5	7.9	10.6	13.6	15.7
Temperatura min. (°C)	9.1	7.6	6	3.6	2.4	0.8	0.2	0.5	2.4	3.6	5.9	7.9
Temperatura máx. (°C)	24.5	24.7	21.7	16.7	12.5	9.1	8.8	10.5	13.4	17.7	21.3	23.5
Temperatura media (°F)	62.2	61.0	56.8	50.2	45.3	40.8	40.1	41.9	46.2	51.1	56.5	60.3
Temperatura min. (°F)	48.4	45.7	42.8	38.5	36.3	33.4	32.4	32.9	36.3	38.5	42.6	46.2
Temperatura máx. (°F)	76.1	76.5	71.1	62.1	54.5	48.4	47.8	50.9	56.1	63.9	70.3	74.3
Precipitación (mm)	27	40	62	78	171	184	154	114	79	51	46	37

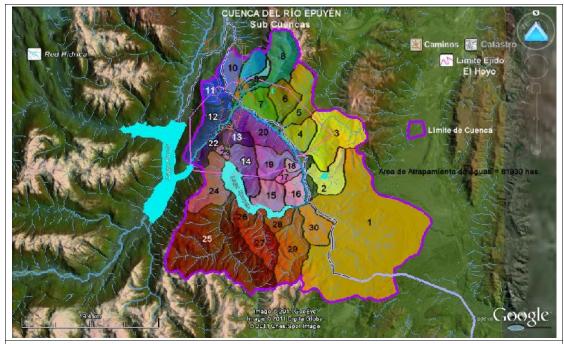
Cuenca del Río Epuyen y subcuencas, la cantera se encuentra en la N^{o} 6.

Al este de la nueva zona a habilitar corre el Aº Leiva, tributario del Río Epuyen, el que cuenta con una toma que alimenta la cisterna de Servicios Públicos y el canal de riego que corre bajo la zona de explotación actual. Este arroyo forma parte de la subcuenca Nº 6 que se identifica en la imagen adjuntada a continuación.

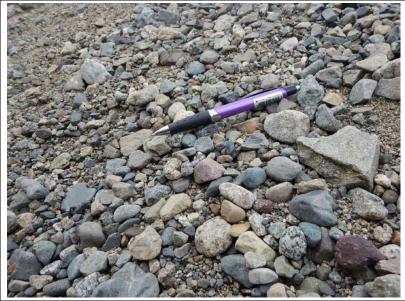
Ripio natural seleccionado y comercializable

Tipo comercial local	Tamaño [cm]	Observaciones
Piedra bocha		
Ripio natural	Pasante 3,7 x 3,7 – retenido 1,1 x 1,1	
Arena mediana natural	Pasante 1,1 x 1,1	Arena mediana y arena fina.

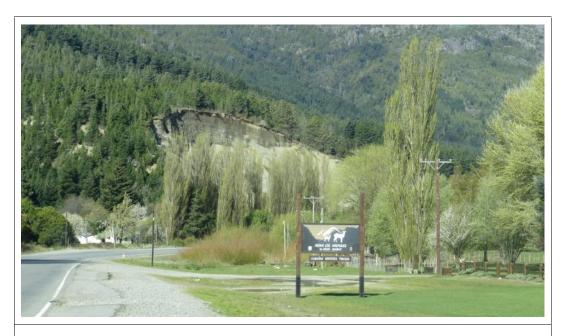
Cortina forestal de álamos que mitiga el impacto visual del frente prexistente (vista en dirección El Bolsón – Epuyen)

Si bien el Sr. Leiva ya ha ejecutado diferentes cortinas en distintos sectores del predio, se recomienda completar los sectores que aún no cuentan con una plantación forestal. Ya dispone de una plantación de álamos junto a la ruta nacional Nº 40 que mitiga el impacto visual cuando uno avanza viniendo desde El Bolsón. Y por otro lado junto al canal ha realizado una plantación con diferentes especies de pinos, abedules, cipreses, etc. Esta también mitiga el frente de explotación.

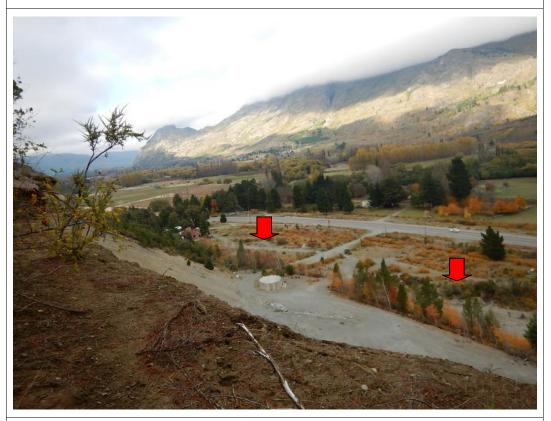
Cortina forestal plantada por el propietario junto al canal

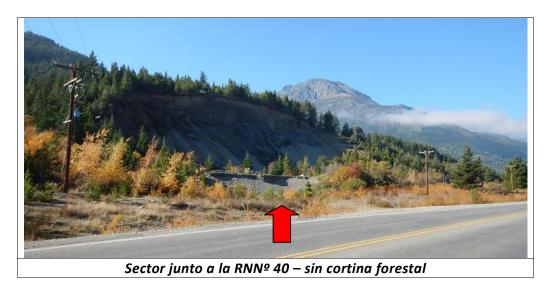
El tramo de la ruta que se recomienda instalar una pantalla visual es en el área frente a las cavas menores donde el impacto visual es aún significativo desde la ruta Nacional Nº 40 en vistas cortas.

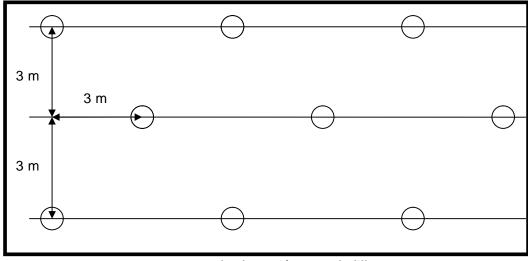
Esquema de plantación a tres bolillos.

Se recomienda que se realice con especies de rápido crecimiento que no requieran riego y de follaje perenne. En este sentido se sugiere plantar pino ponderosa o pino oregón en la modalidad tres bolillos a una distancia de 3x3 (ver figura). La época para la plantación es a partir del otoño (abril) y hasta el final del invierno (septiembre). La plantación deberá realizarse hacia el interior del alambrado que limita la ruta, dentro de los campos y fuera del sector de taludes de banquina.

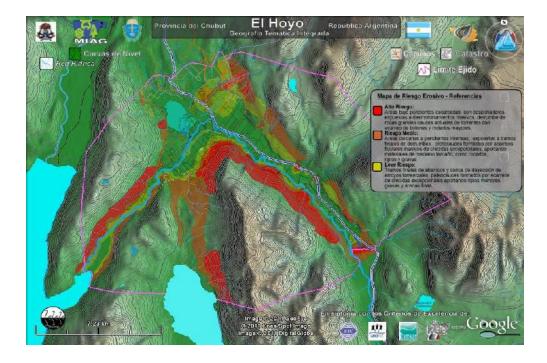
Como se observa en el plano adjunto la zona de la cantera se encuentra dentro de una zona de alto riesgo erosivo (principalmente por el frente activo existente).

La nueva zona propuesta de explotación tendrá angulos de explotación más reposados.
