**ADENDA AL INFORME AMBIENTAL DEL PROYECTO:
“Construcción de Conducto Principal de los Desagües Pluviales del
Barrio Mosconi en Comodoro Rivadavia”**

**MINISTERIO DE INFRAESTRUCTURA,
PLANEAMIENTO Y SERVICIOS PUBLICOS
PROVINCIA DEL CHUBUT**

El nombre del proyecto actual es: "Obras Hidráulicas del Colector Principal Avenidas Beltrán – Sector Golf – Petrolero San Lorenzo y Obras de Cierre de Reservorios". Este proyecto originalmente fue denominado: "Construcción de Conducto Principal de los Desagües Pluviales del Barrio Mosconi en Comodoro Rivadavia".

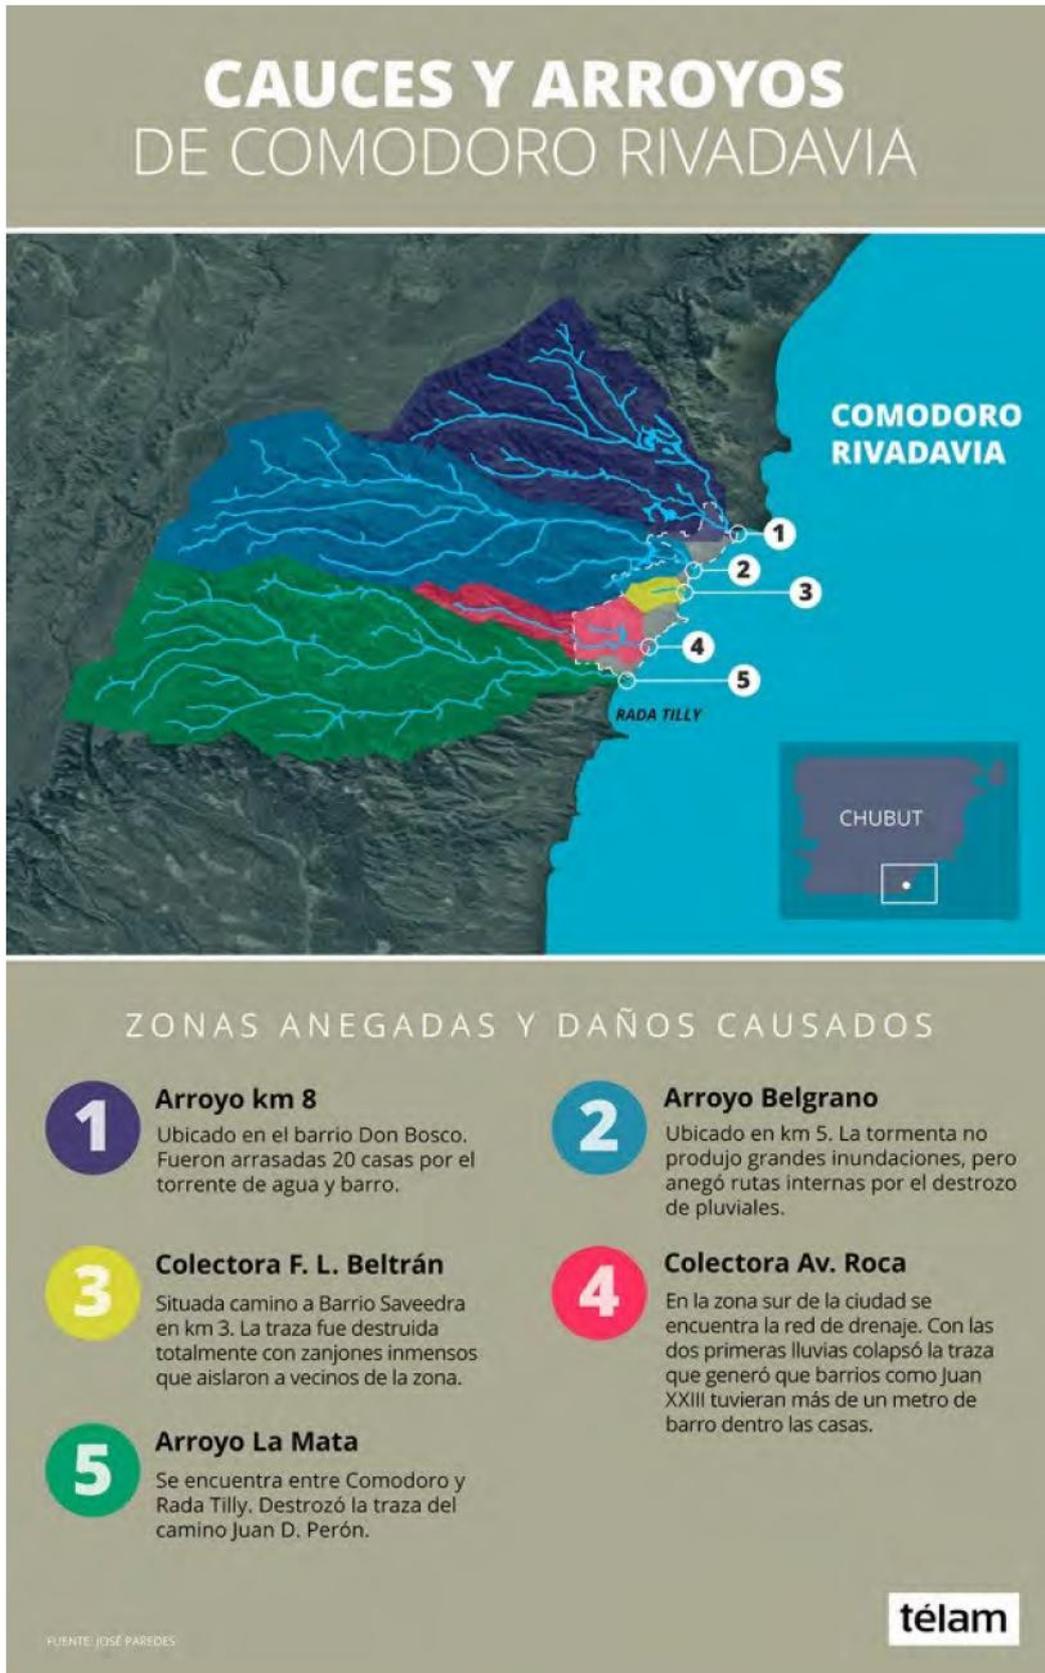
A continuación, se muestra una ilustración con el detalle de las zonas anegadas y daños causados durante la tormenta del año 2017 en Comodoro Rivadavia. El área indicada en amarillo y con el número "3" corresponden a la zona de interés del presente informe ambiental.

Figura 1: Causas y arroyos - zonas anegadas y daños causados durante la tormenta del año 2017. Fuente: TELAM Geólogo José Paredes-UNPSJB.

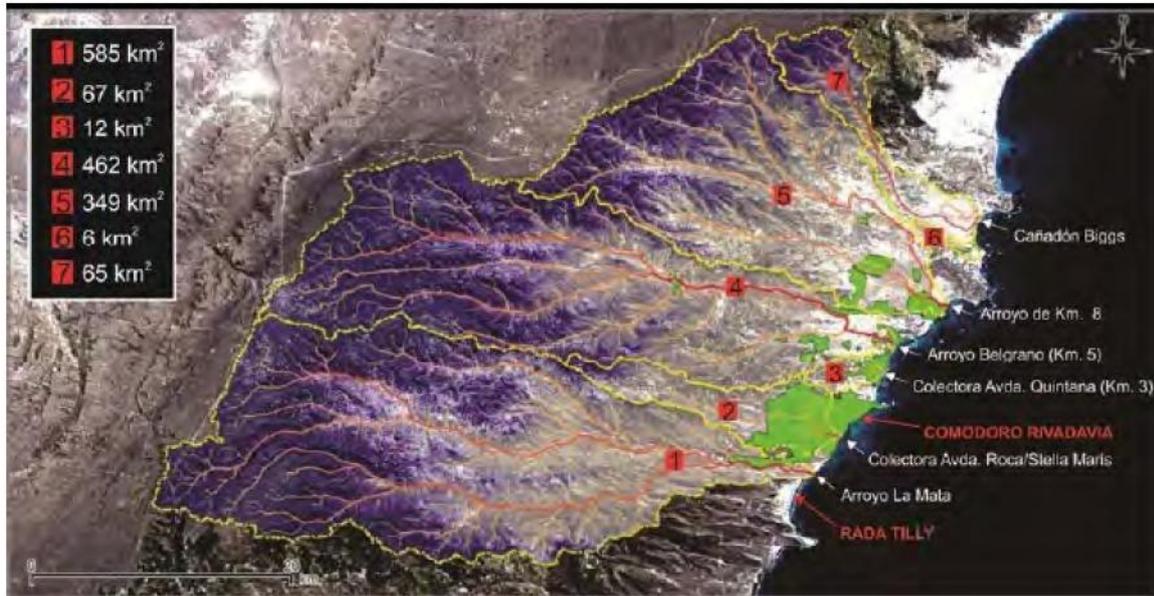
En la ilustración recuadro indica el área de las cinco cuencas que drenan dentro y alrededor de la ciudad. Las cinco cuencas de drenaje se activaron durante el evento socio-climático de marzo-abril 2017.

Figura 2: Cuencas de drenaje efímeras o estacionales de los alrededores de Comodoro Rivadavia y área ocupada por las mismas. Fuente: Sistemas fluviales efimeros e inundaciones repentinas de la ciudad de Comodoro Rivadavia: Causas, procesos y mitigaciones. UNPSJB 2017.

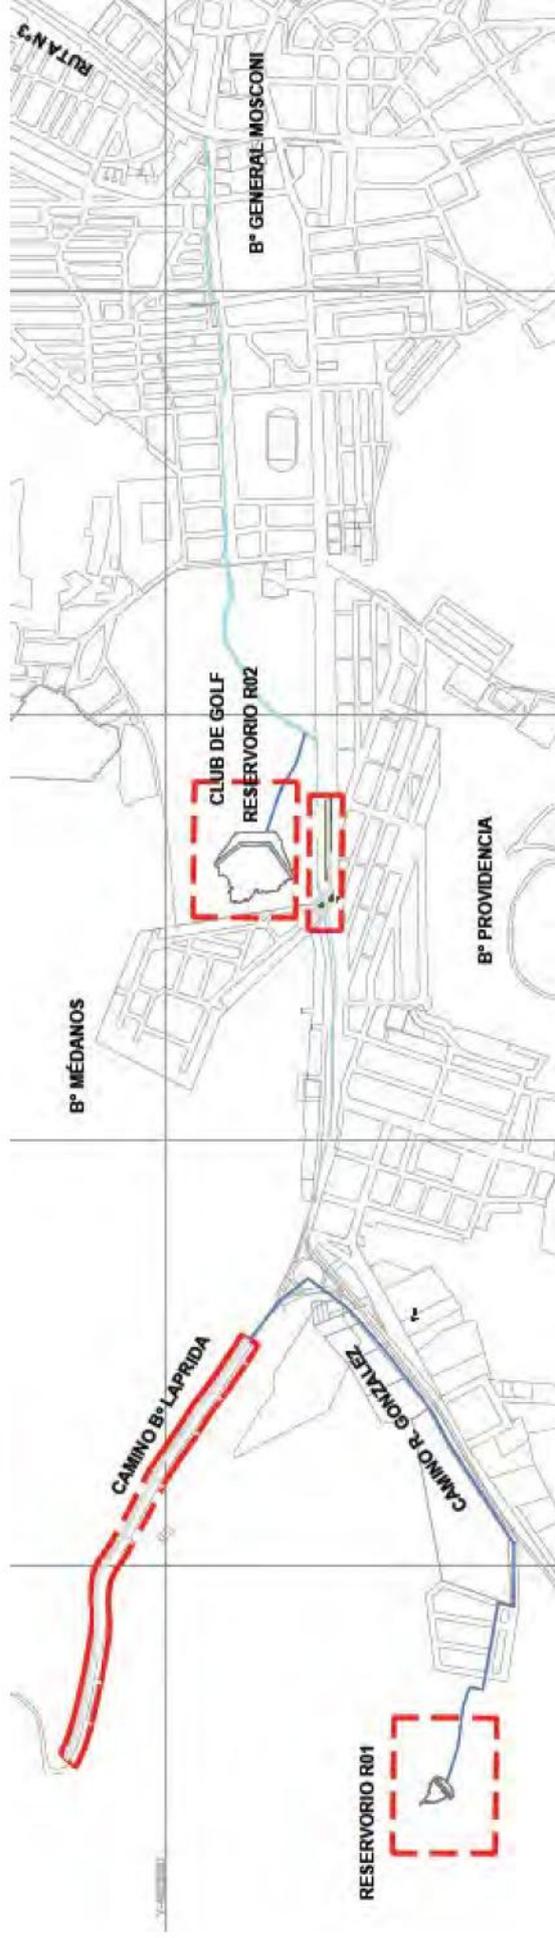
Figura 4: Plano sector de estudio. Imagen sin escala a modo ilustrativo. Fuente: 1475-CAD-G-AA-002

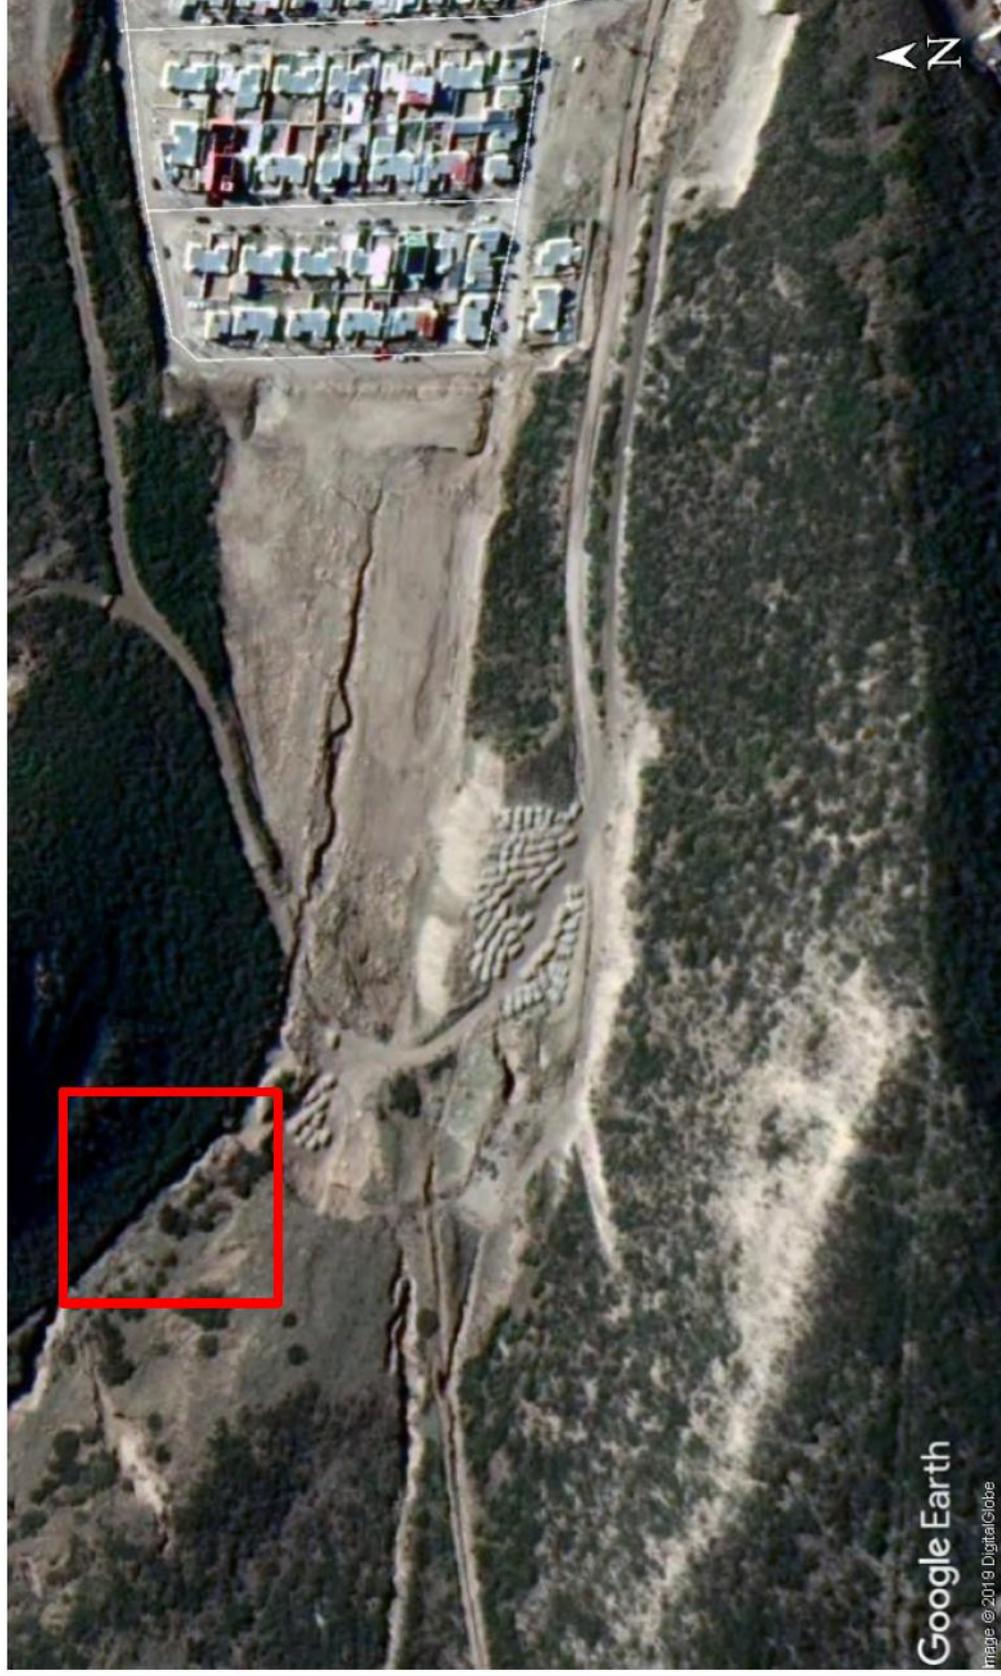
Figura 5: Ubicación Reservoirio RO1 en la circunscripción número 5 - sector 7, Imagen sin escala a modo ilustrativo. Fuente: Google Earth.

Al norte del camino Roque González, en la circunscripción número 5 - sector 7, se ha identificado un cañadón sobre el cual se implantará el Reservoirio R01.

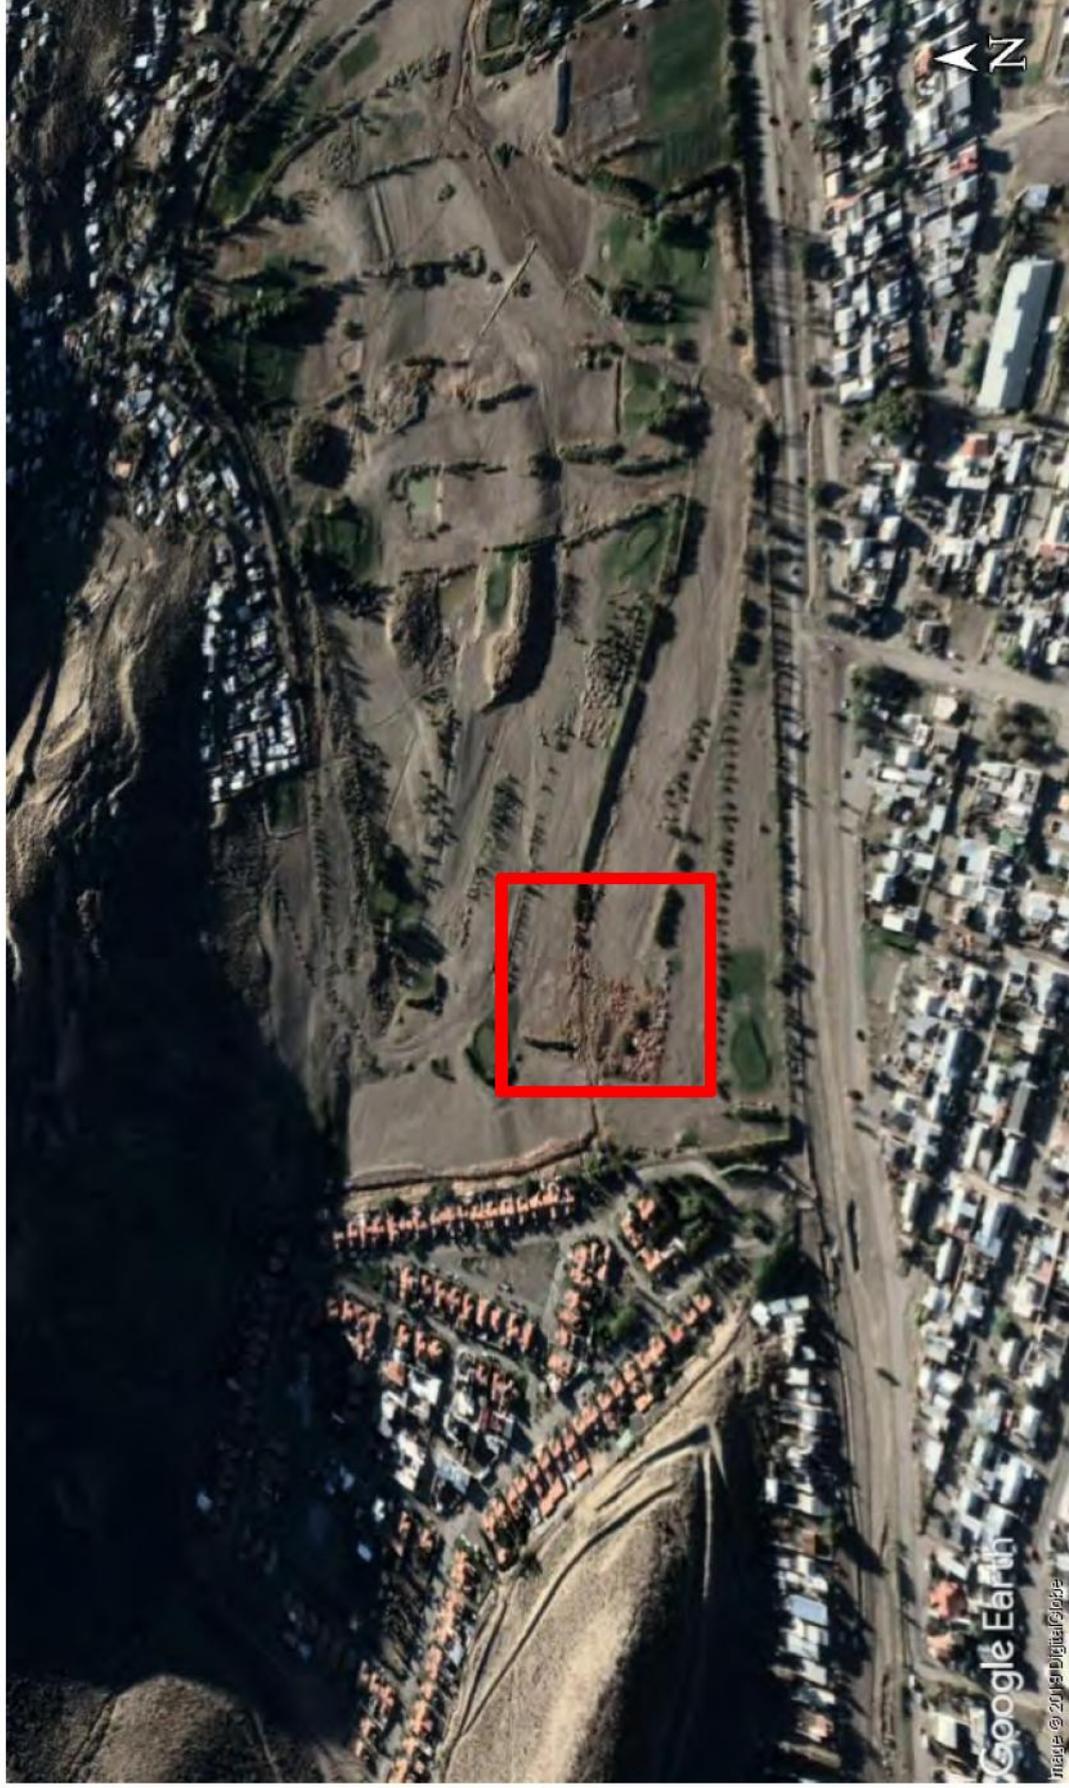
Figura 6: Ubicación Reservoirio RO2 en el predio del Club Santa Lucía. Imagen sin escala a modo ilustrativo. Fuente: Google Earth.

Se prevé la implantación de un reservoirio dentro del predio del Club de Golf "Santa Lucía", el cual tiene por objetivo, regular y controlar las crecidas que lleguen desde la zona norte del Barrio Médanos.

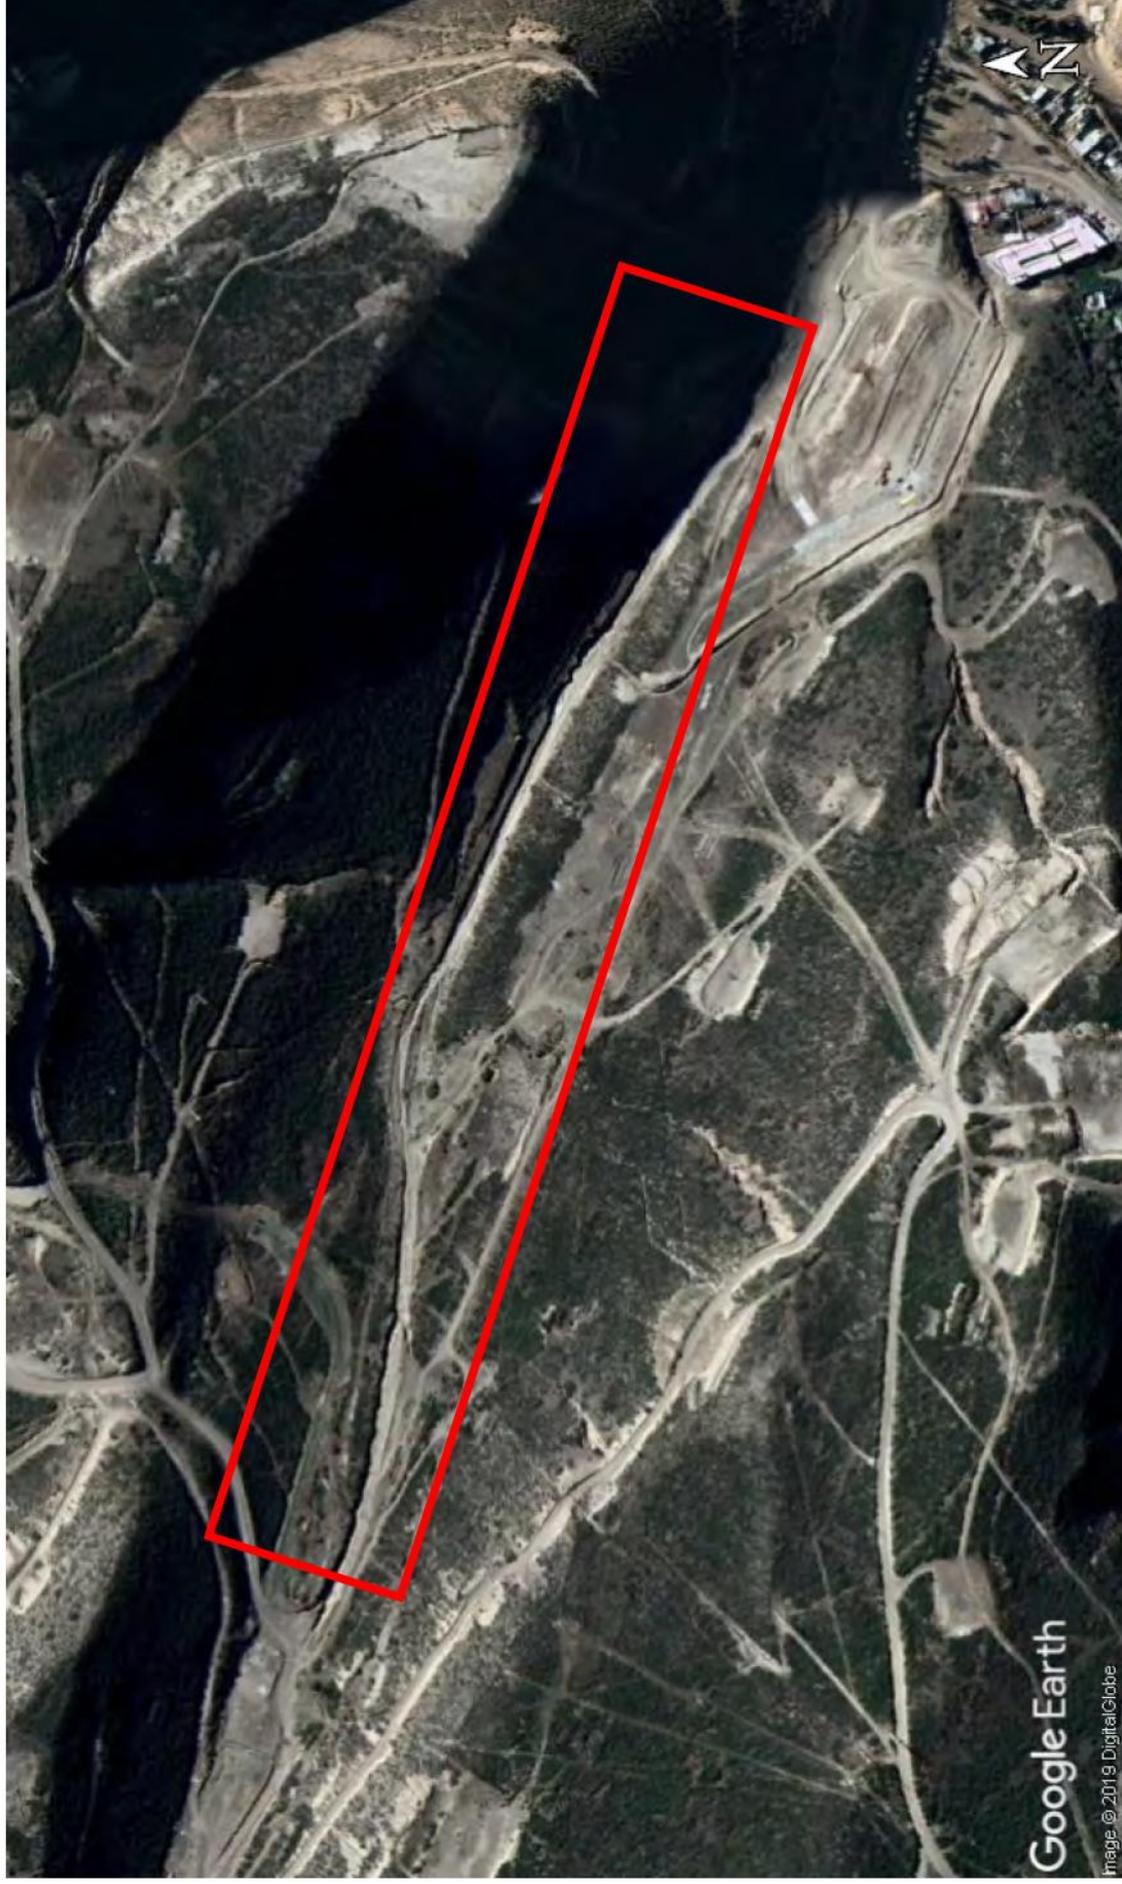
Figura 7: Ubicación del camino alternativo al Barrio Laprida. Imagen sin escala a modo ilustrativo. Fuente: Google Earth.

Se ha proyectado un nuevo camino Alternativo a Barrio Laprida a 15 metros del eje del zanjón actual, el cual una vez perfilado, será el colector principal de los escurrimientos pluviales del área.

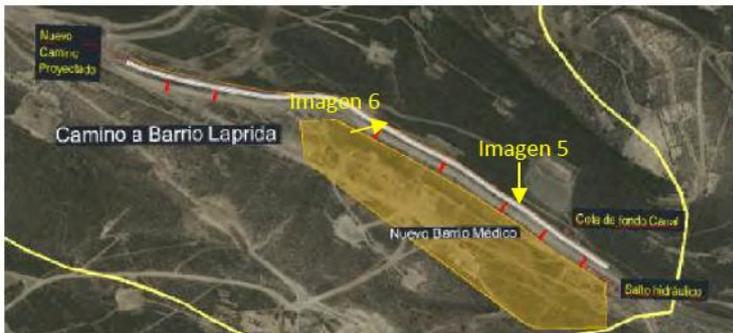
Ilustración IV-10: Ubicación Obras de Laminación y Control de Crecidas – Camino B° Laprida

Imagen 4: Ubicación del camino alternativo al Barrio Laprida. Situado en la Subcuenca A7. Fuente: 1475-1-2 Descripción de la obra. HCA Consultora SRL.

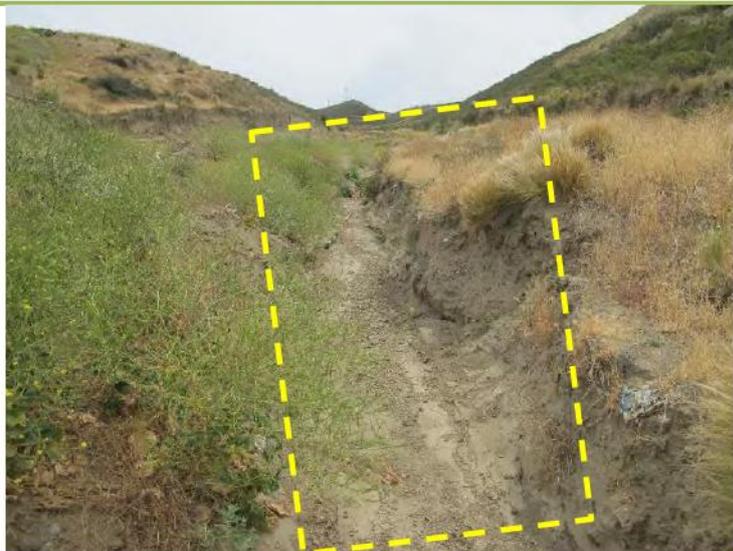
Imagen 5: Estado actual del zanjón formado posterior a la tormenta del año 2017 en la zona del camino alternativo al Barrio Laprida, el cual una vez perfilado, será el colector principal de los escurrimientos pluviales del área. Vista en dirección Noroeste.
Ubicación:
45°50'17.14"S
67°30'46.25"O

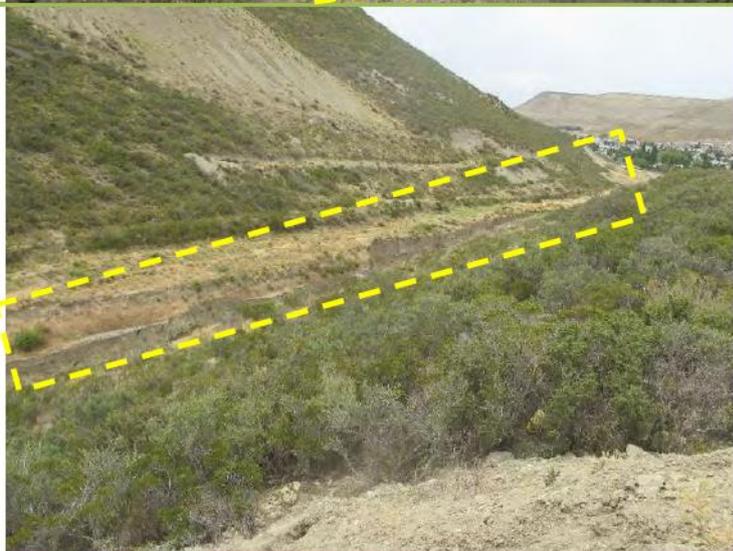
Imagen 6: Estado actual del camino alternativo al barrio Laprida, se puede observar una extensa cárcava formada como consecuencia de la tormenta del año 2017. Vista en dirección Sureste.
Ubicación:
45°50'13.18"S
67°30'55.11"O

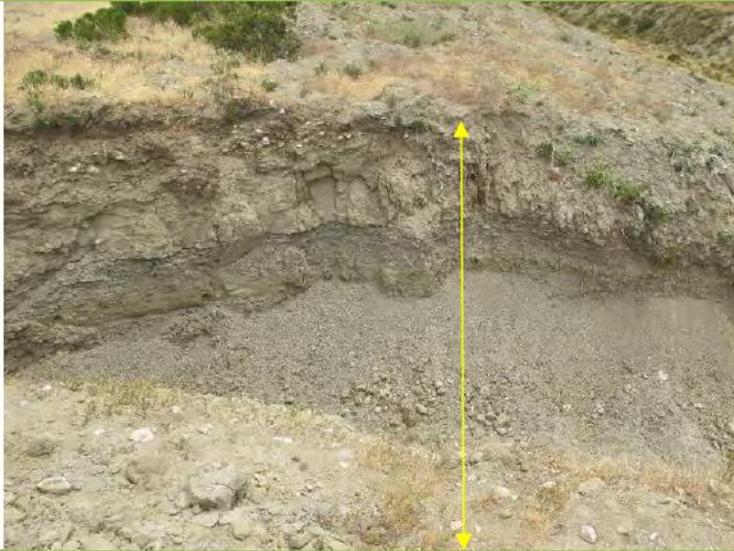
Imagen 7: Detalle de la altura del talud formado a raíz de la tormenta del año 2017 en zona del actual del camino alternativo al barrio Laprida. Vista en dirección Noreste.

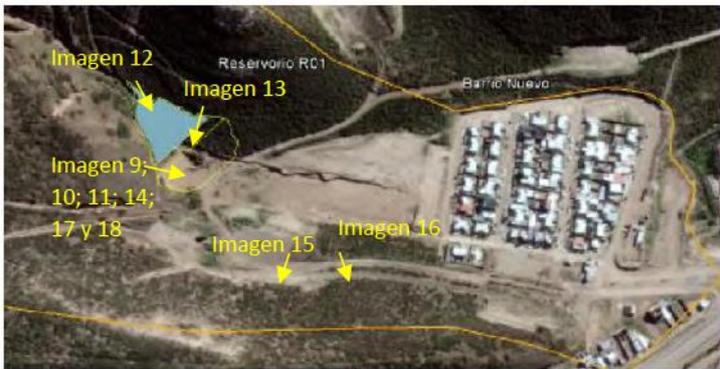
Ilustración IV-B : Ubicación de Reservorio R01

Imagen 8: Ubicación del Reservorio R01 situado al suroeste de la cuenca general, en la subcuenca A3. Fuente: 1475-1-2 Descripción de la obra. HCA Consultora SRL.

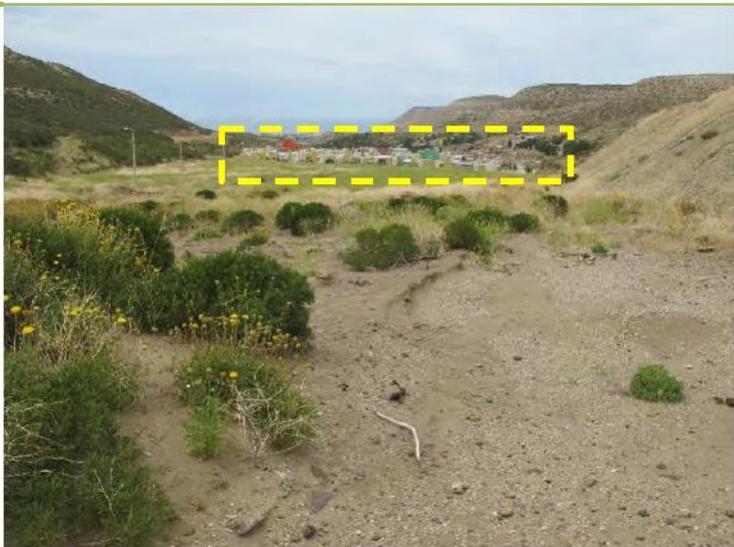
Imagen 9: Zona donde se proyecta construir el Reservorio R01 ubicado al suroeste de la cuenca, sobre el camino Roque González. Se observa el Barrio Nuevo ubicado aguas abajo. Vista en dirección Sureste.

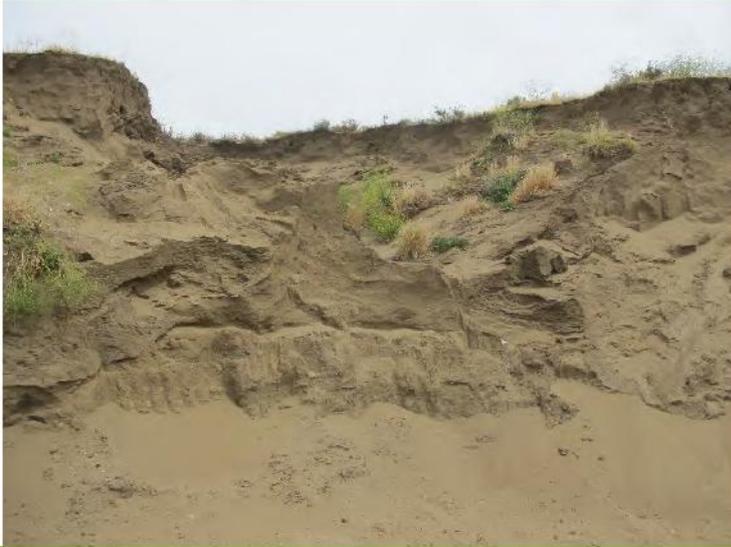
Imagen 10: Talud en zona del futuro reservorio R01, se observa suelo arenoso. Vista en dirección Oeste.

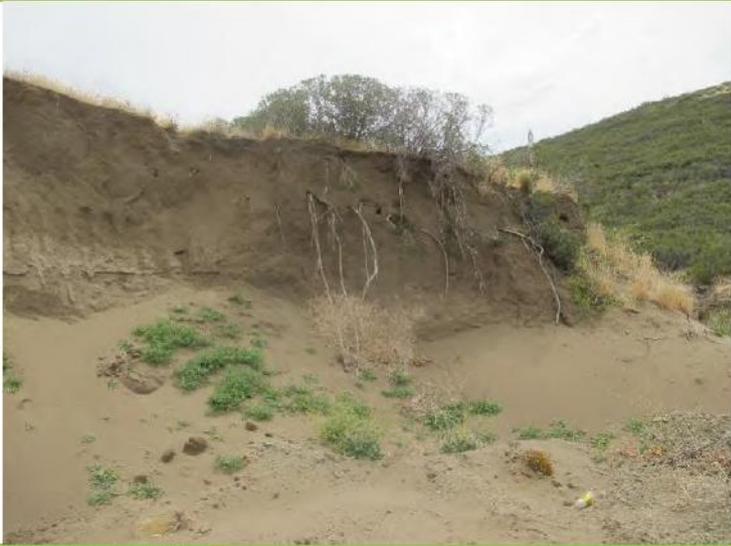
Imagen 11: Talud en zona del futuro reservorio R01, se observa suelo arenoso y raíces descubiertas. Vista en dirección Oeste.

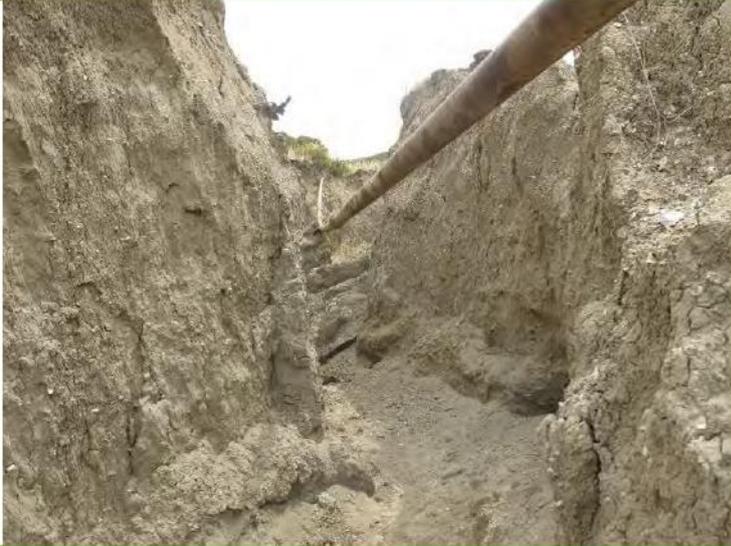
Imagen 12: Cárcava ubicada aguas arriba de la zona del futuro reservorio R01; producida a raíz del proceso erosivo generado por la tormenta del año 2017. Se observa ducto de la actividad petrolera al descubierto. Vista en dirección Noroeste.

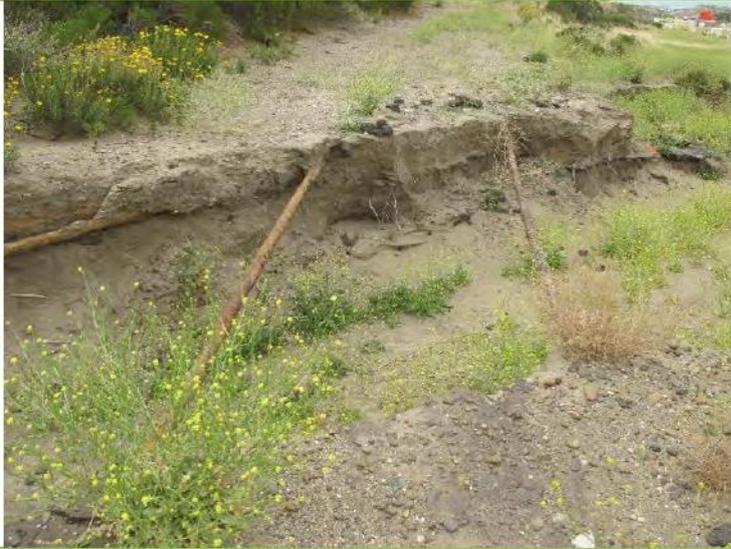
Imagen 13: Cárcava ubicada a la altura del futuro reservorio R01; producida a raíz del proceso erosivo generado por la tormenta del año 2017. Se observan ductos de la actividad petrolera al descubierto. Vista en dirección Noroeste.

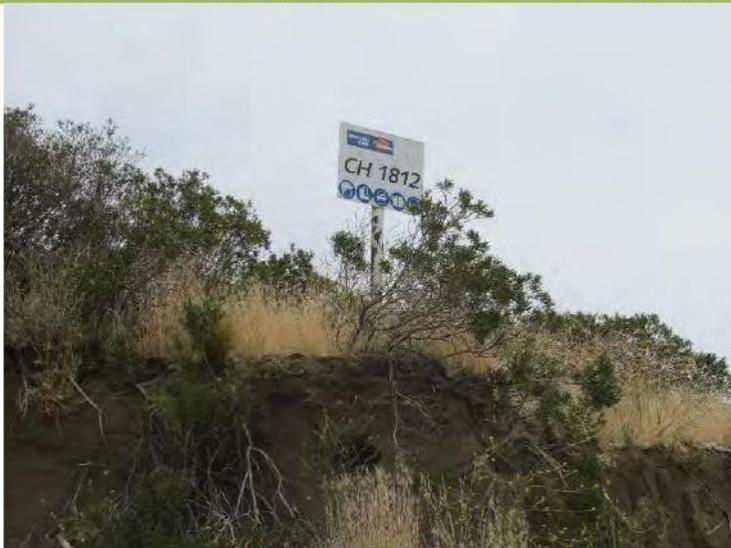
Imagen 14: Pozo petrolero perteneciente a YPF en zona del futuro reservorio R01. Vista en dirección Oeste.

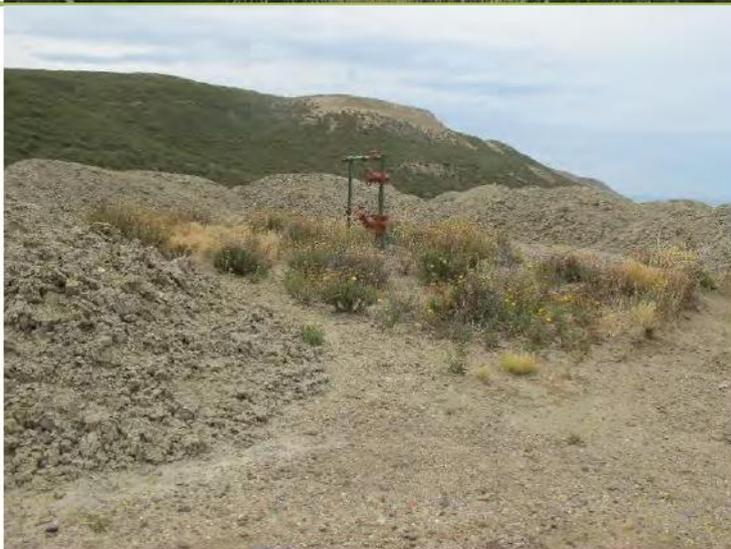
Imagen 15: Pozo de inyección secundaria perteneciente a YPF en zona cercana al futuro reservorio R01. Vista en dirección Noreste.

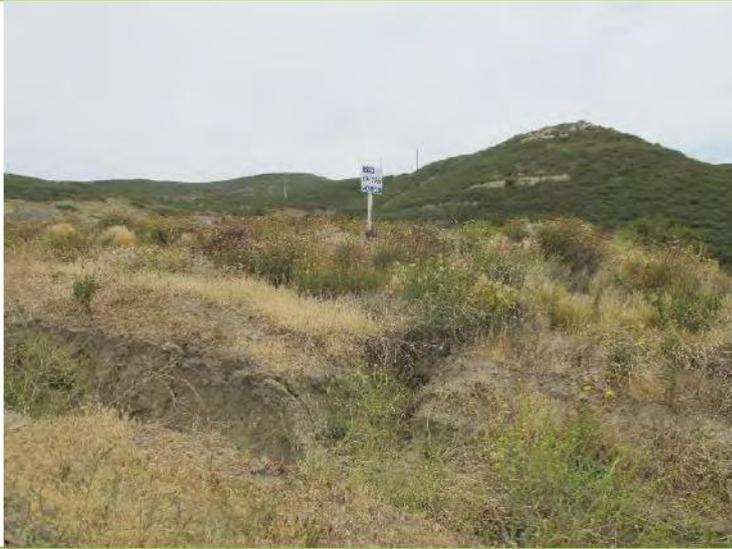
Imagen 16: Pozo petrolero perteneciente a YPF en zona cercana al futuro reservorio R01. Vista en dirección Este.

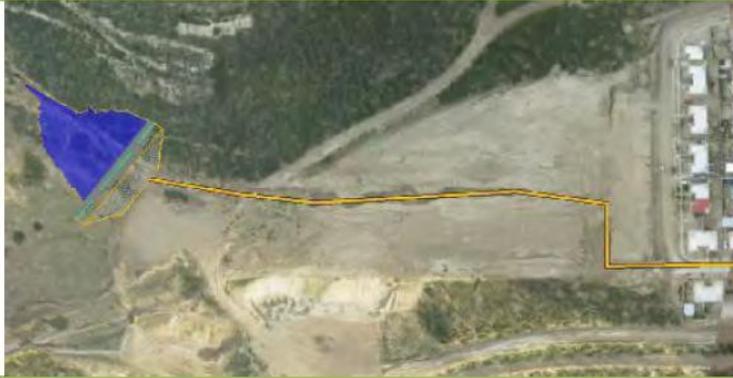
Imagen 19: Ubicación del conducto de descarga aguas abajo del futuro reservorio R01 que atraviesa superficie loteada y sin urbanizar del Barrio Nuevo.

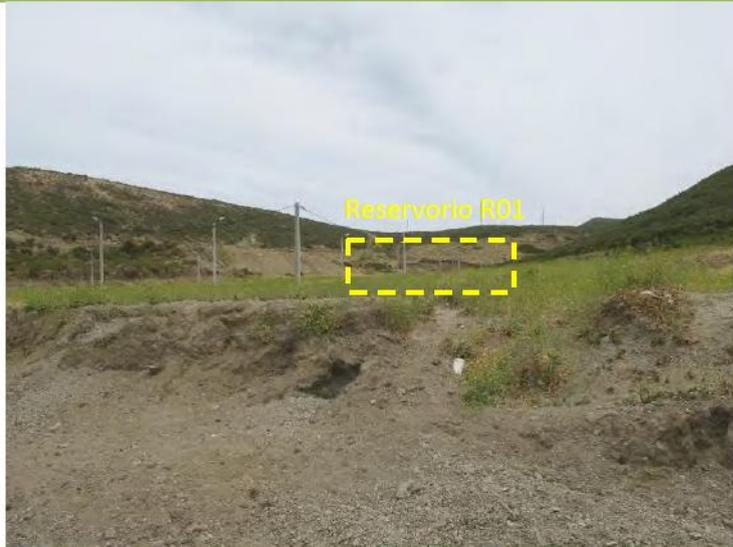
Imagen 20: Vista aguas arriba desde la zona de desembocadura del conducto de descarga del futuro reservorio R01, en la Progresiva 92.77 ubicada en la zona loteada sin urbanizar del Barrio Nuevo. Vista en dirección Noroeste.
Ubicación:
45°50'34.46"S
67°31'22.92"O

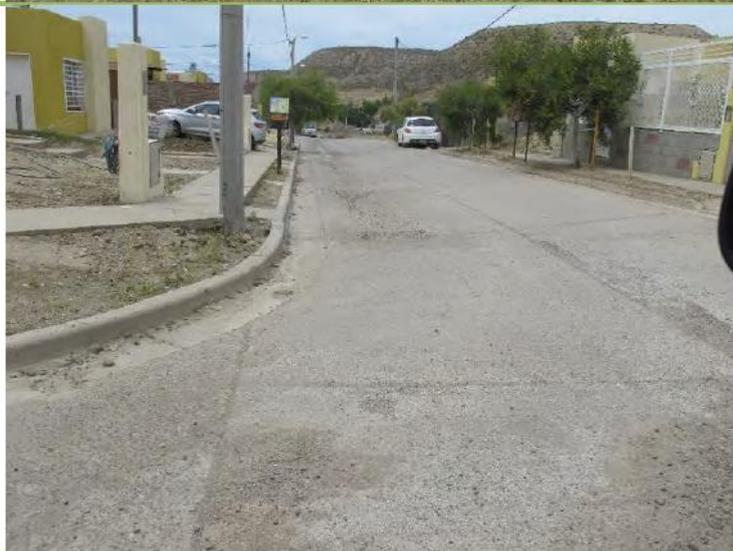
Imagen 21: Calle canal existente en la desembocadura del conducto de descarga del futuro reservorio R01. Ubicada en la progresiva 25.00 dentro de la zona urbanizada del Barrio Nuevo. Vista en dirección Sureste.
Ubicación:
45°50'35.50"S
67°31'21.55"O

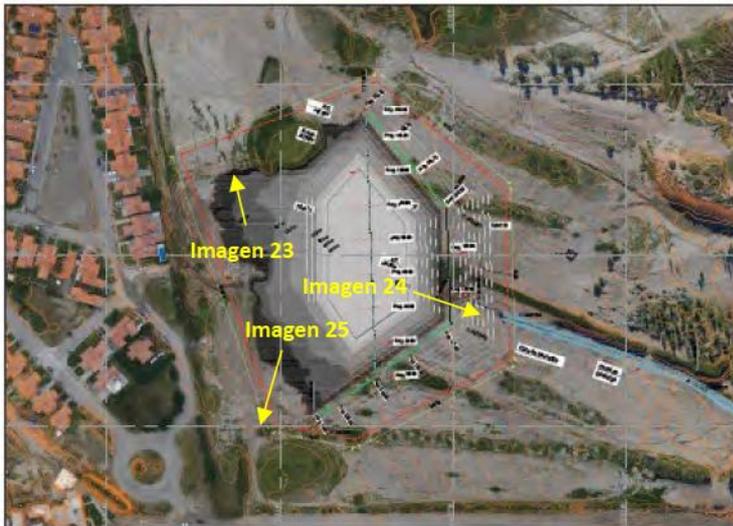
Imagen 22: Ubicación del Reservoirio R02 situado en la Subcuenca A12. Fuente: 1475-1-2 Descripción de la obra. HCA Consultora SRL.

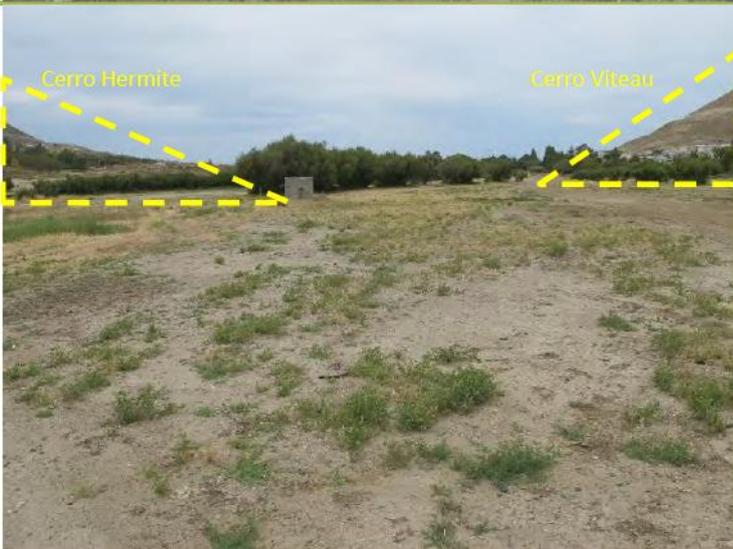
Imagen 24: Sector de ubicación del futuro Reservoirio R02 dentro del predio del Club de Golf Santa Lucía. Se observa arboleda en torno a canal natural de drenaje que atraviesa el club y sobre los laterales, Cerro Hermite y cerro Viteau.
