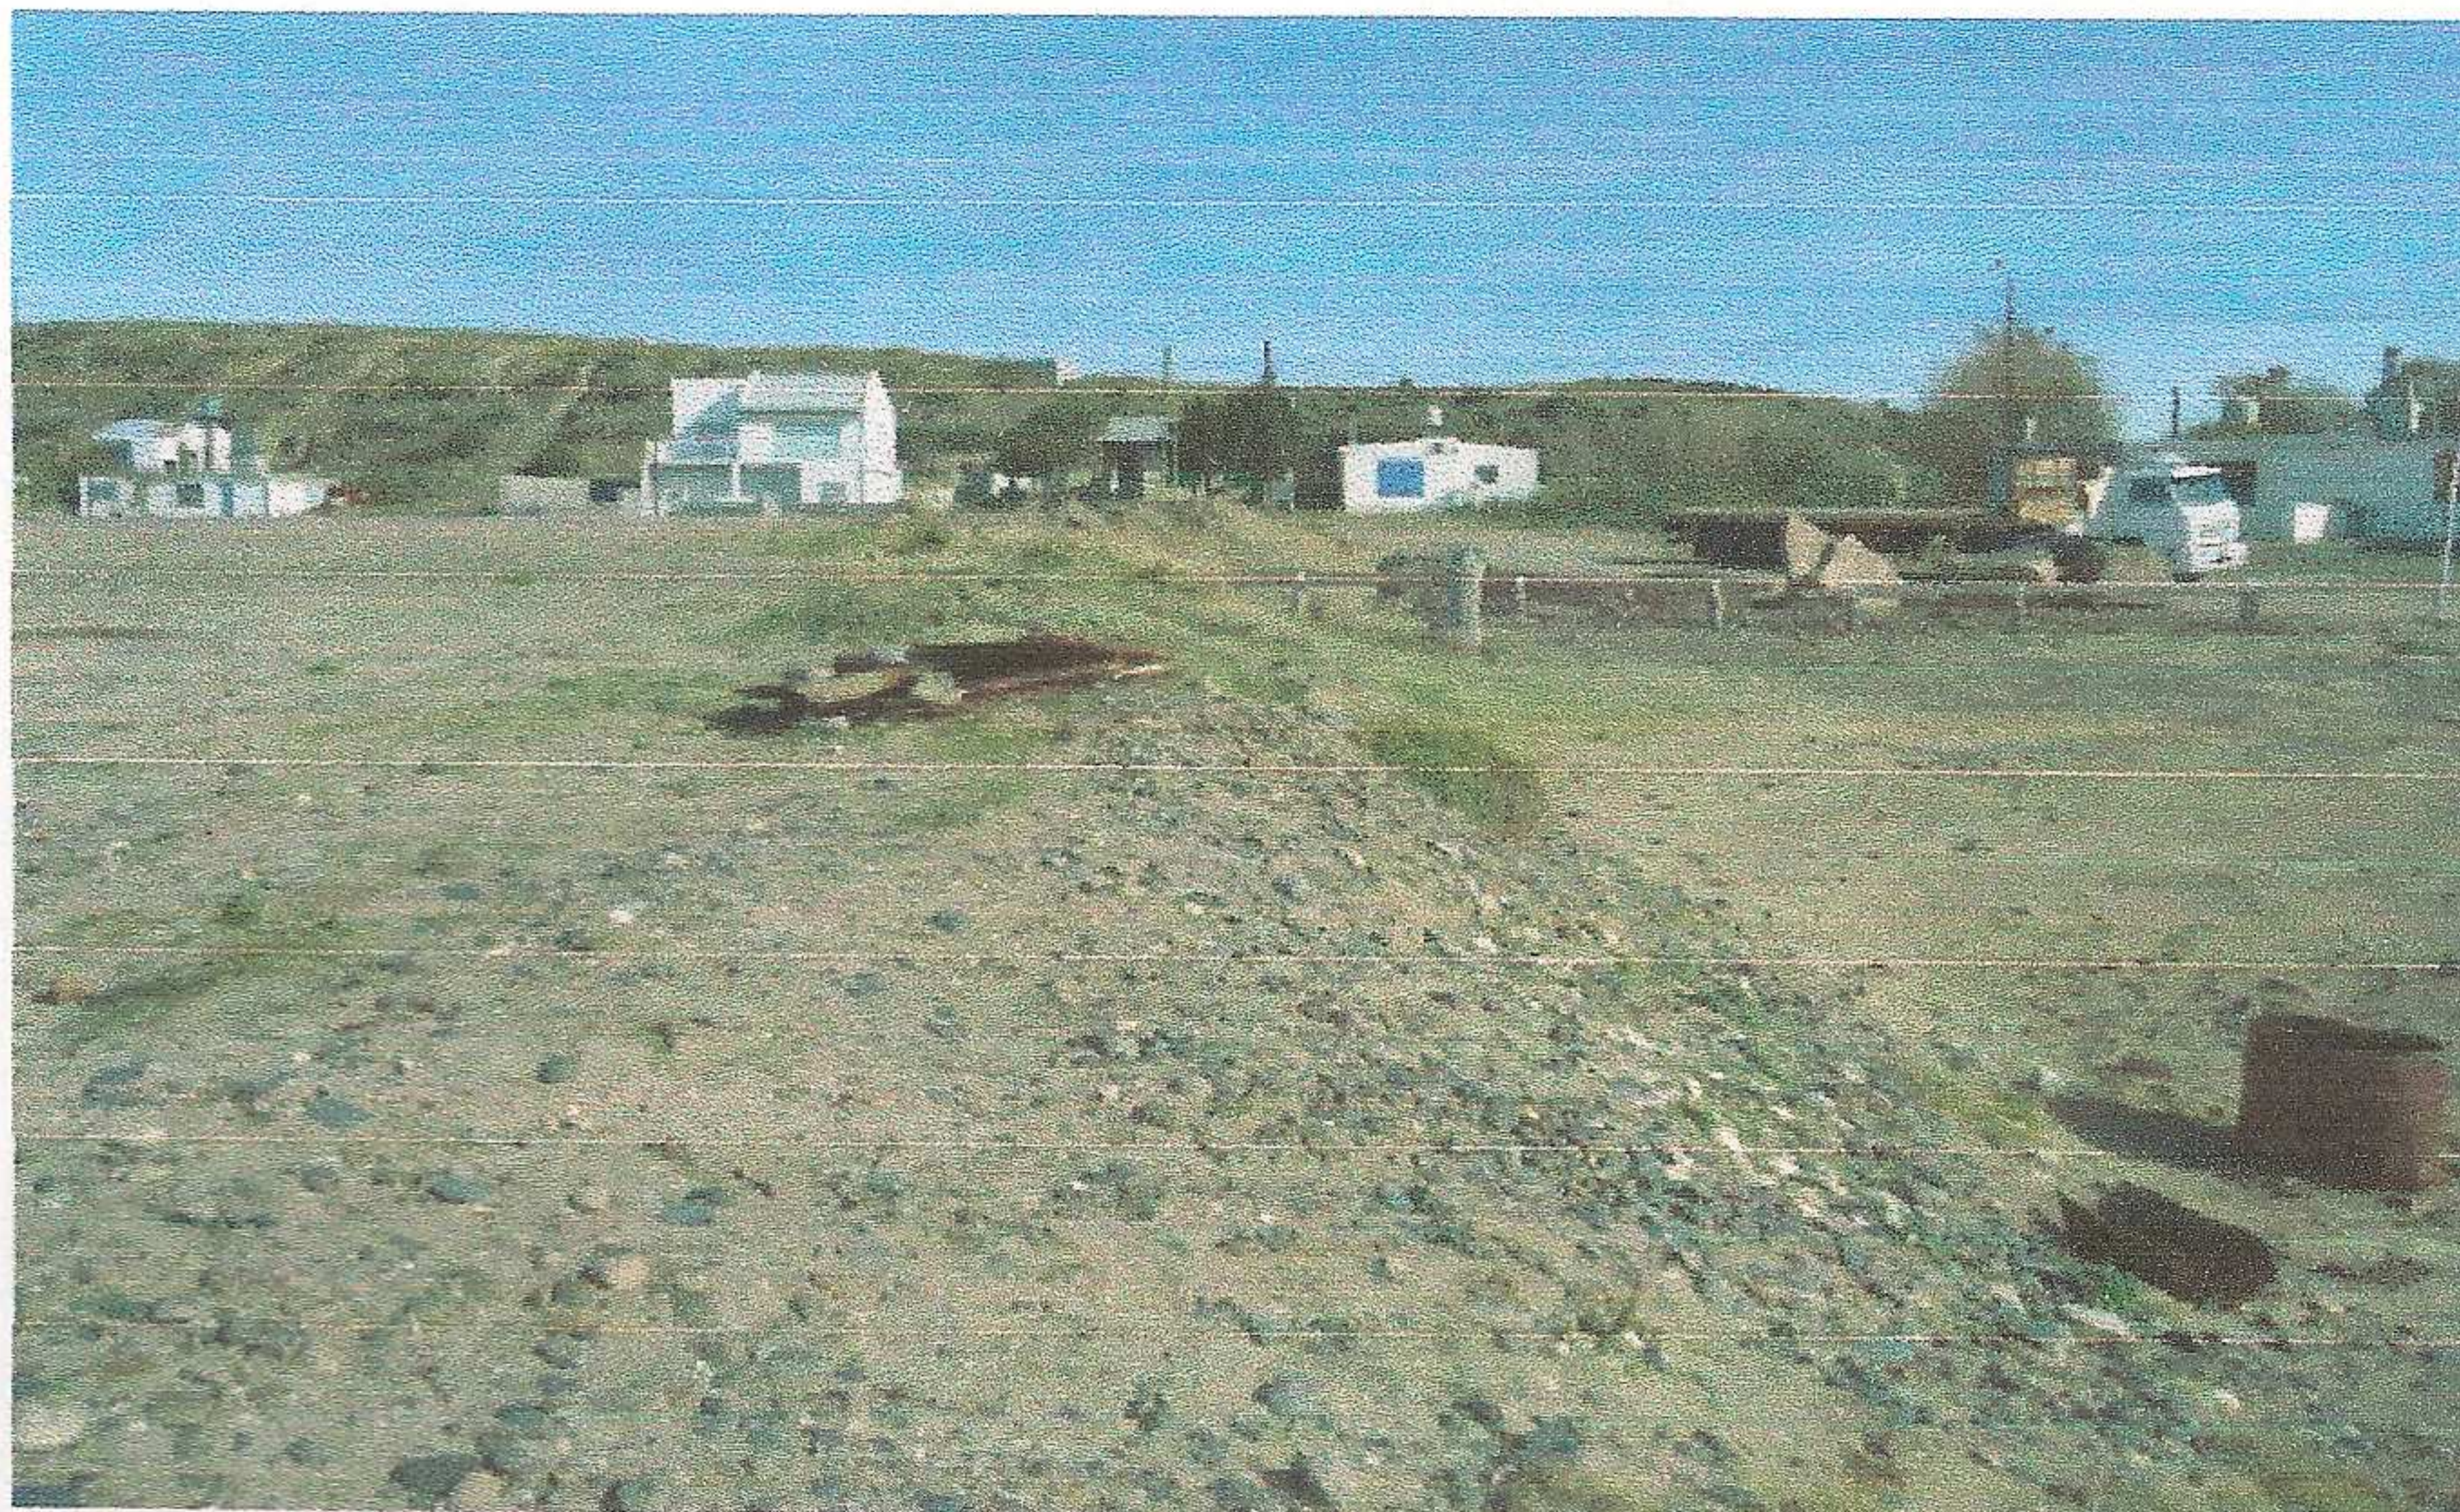
El drenaje de aguas desde las bardas afecta directamente a las construcciones que ya se encuentran en Playa Bonita y que ha sido reportado en distintos estudios (Monti-Escofet, 2008). El proyecto se emplazará en una terraza marina de acumulación cordoniforme distante de la barda por las citadas construcciones y la calle Ballena Franca. En esta área no se han observado signos de erosión pluvial (surcos o cárcavas), como queda documentado en las fotos siguientes, por lo que no se evaluó el riesgo de impedir la libre circulación del agua de escurrimiento proveniente de las bardas.
