Hidroar S.A.
SERVICIOS HIDROGEOLÓGICOS Y AMBIENTALES

Informe de Impacto Ambiental

- "Explotación de la Cantera Pitu"
Departamento de Gaiman

Diciembre 2014

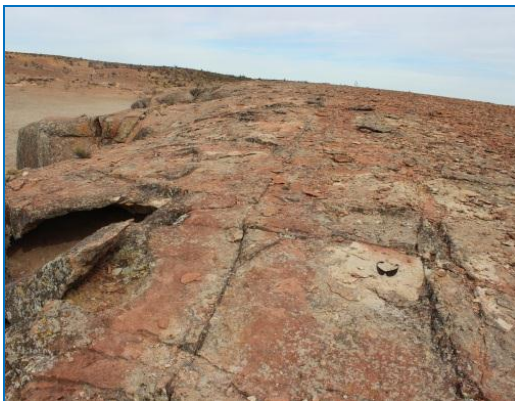
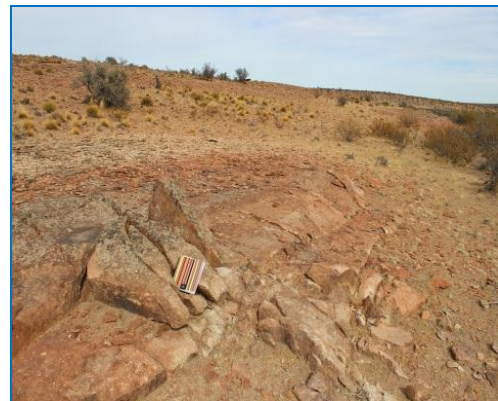
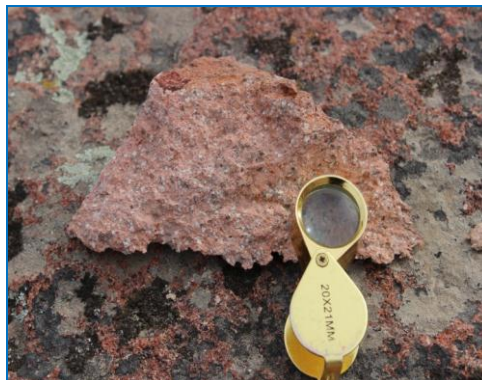
A continuación se muestran afloramientos mostrando particularidades de la Formación Marifil (Ver [Fotografías 1 a 3](#))

Fotografía 1. Aspecto general

Fotografía 2. Aspecto general

Fotografía 3. Detalle de roca de Fm Marifil

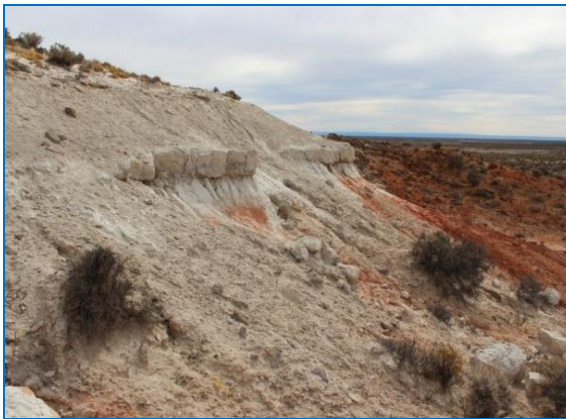
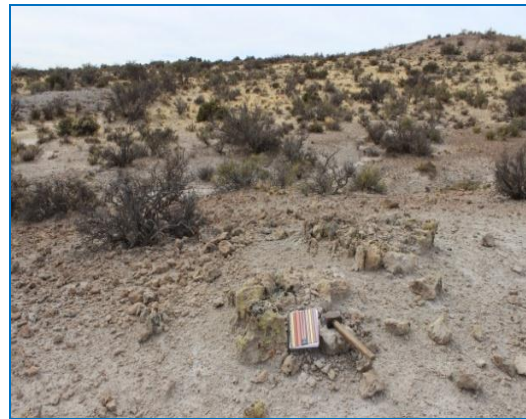
Se relevaron afloramientos de rocas pertenecientes al Grupo Chubut, arcilitas por debajo de la Formación Puntudo Chico. (Ver [Fotografía 4 y 5](#))

Fotografía 4. Afloramiento Grupo Chubut

Fotografía 5. Afloramiento Grupo Chubut

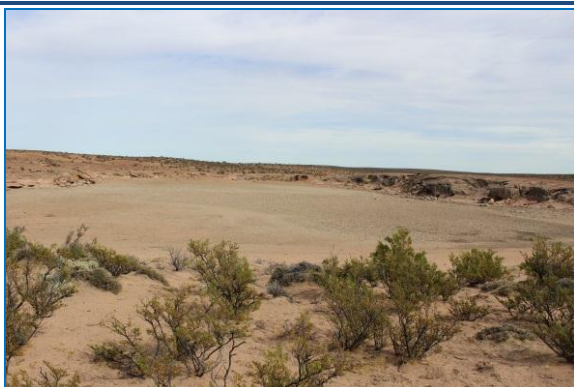
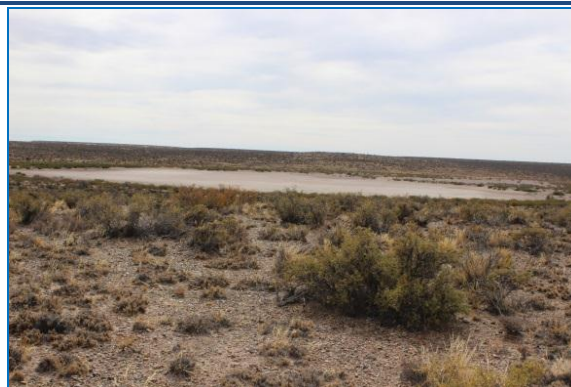
En este ambiente, el drenaje está poco desarrollado y su diseño en planta es centrípeto, desaguardo en numerosos y pequeños bajos sin salida que en muchas ocasiones están alineados siguiendo las direcciones nordeste-suroeste y noroeste-sudeste o se sitúan en la intersección de las mismas. Es muy evidente el control estructural en el emplazamiento inicial de los bajos. (Ver [Fotografías 10 y 11](#))

Fotografía 10. Bajo en Fm Marifil

Fotografía 11. Laguna seca.

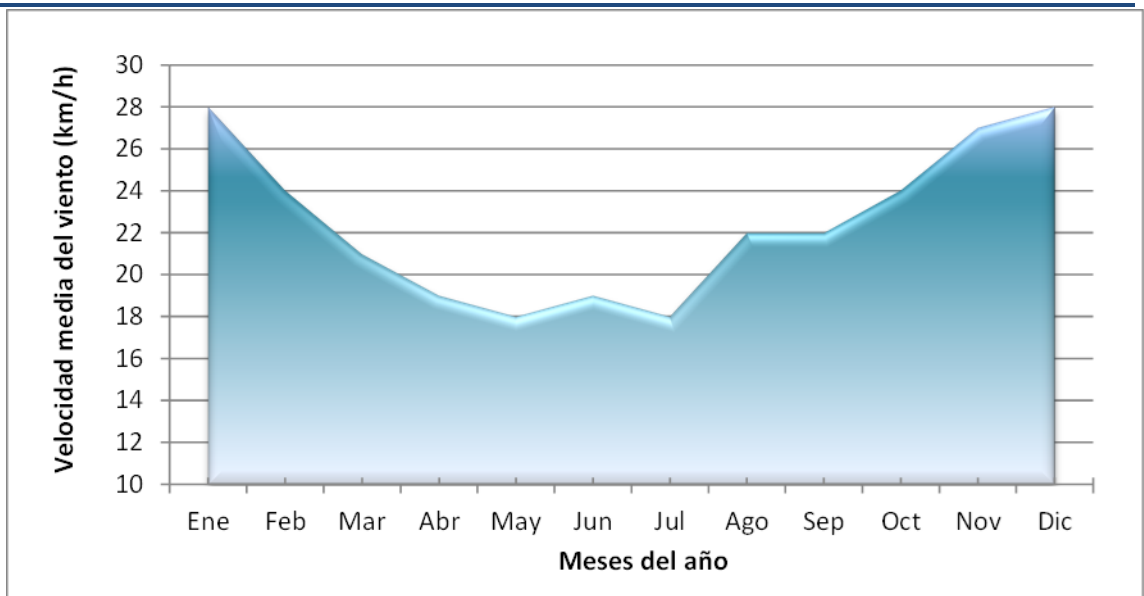
Gráfico 1. Velocidades medias mensuales del viento (Estación Trelew Aero - Período 1971-1980). Fuente: SMN

De acuerdo a la Tabla 3 y al Gráfico 1, la distribución intraanual de los vientos dominantes (período 1971-1980) muestra velocidades medias máximas concentradas en la época estival, principalmente en los meses de diciembre - enero, donde alcanzan valores en el orden de los 28 km/h. Los mínimos se registran en otoño-invierno, con velocidades medias mensuales inferiores a 20 km/h en los meses de abril, mayo, junio y julio.

La distribución de los vientos (Gráfico 1) es coincidente con el comportamiento general de las temperaturas medias mensuales, evidenciándose el período de calmas durante los meses de máximos pluviales y de mayor humedad relativa. Esto trae como consecuencia que se produzca menor evaporación durante la época invernal, como se puede apreciar en el Gráfico 2, para el período 1996-2008 (estación Los Altares).

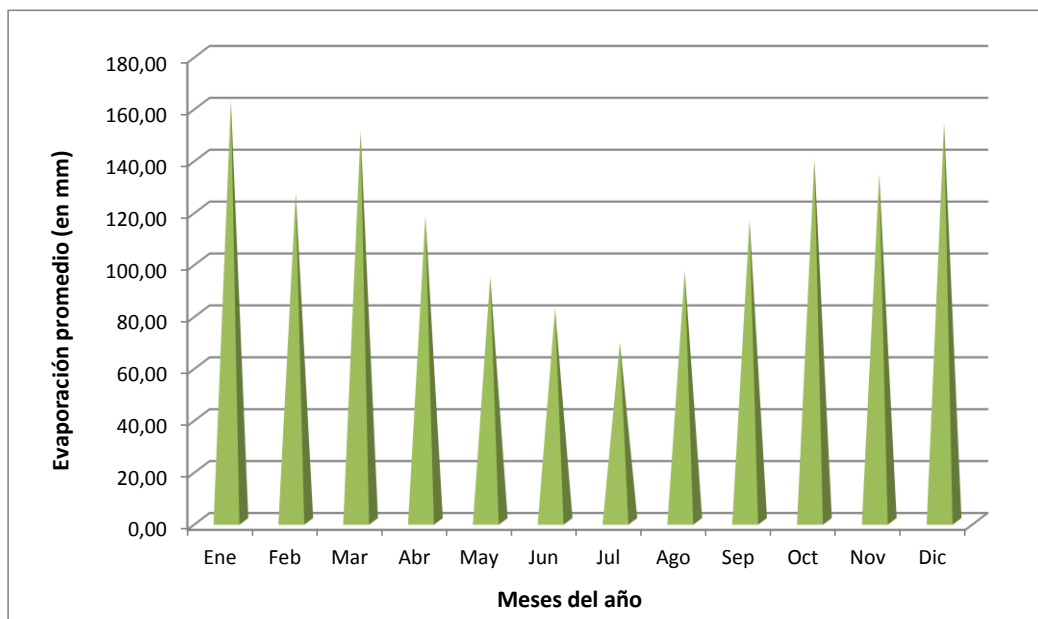
Gráfico 2. Evaporación promedio mensual para el período 1996-2008. Estación Los Altares.

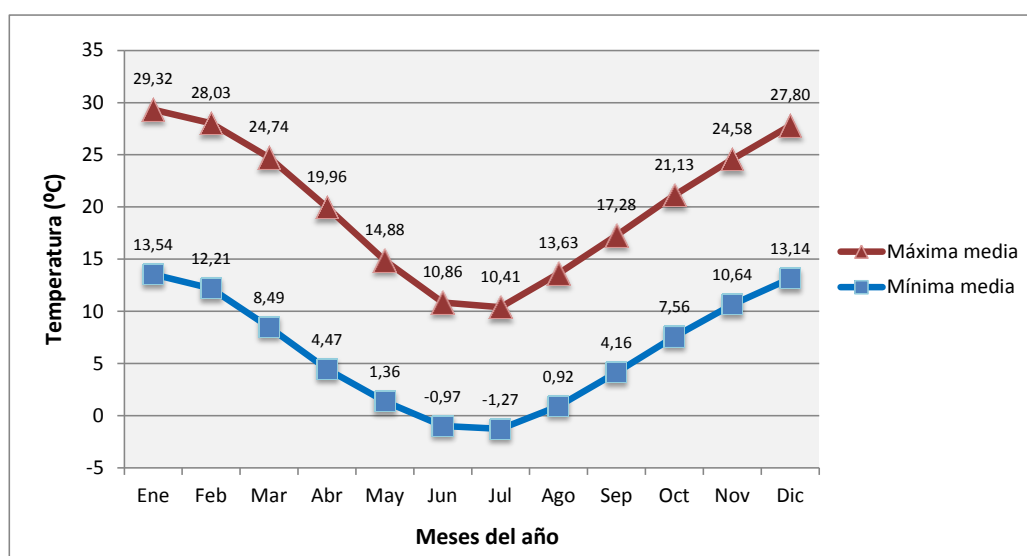
La **temperatura promedio anual** para el período 1993/2013 es de 13,2 °C (Gráfico 5), con extremos de -1,3 °C en julio y 29,3 °C en enero (Fuente: BDHI).

Gráfico 5. Temperaturas medias mensuales máximas y mínimas en estación Los Altares (período 1993/2013)

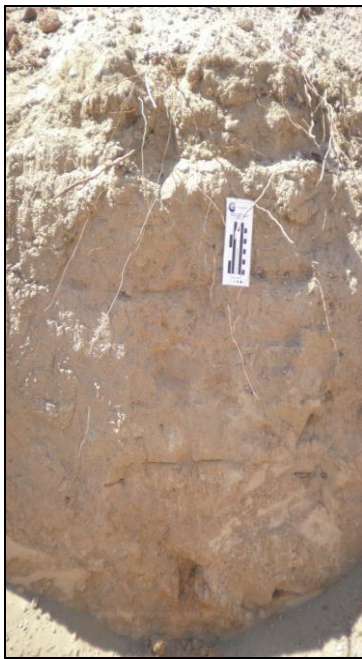
<p>(*) <i>Parámetros obtenidos in situ.</i></p>		Límite	Claro	Gradual	Claro	Abrupto
		Textura al tacto	Franca arenosa	Franca arcillosa	Franca arcillosa	Franca arcillosa
		Estructura	Granular débil	Grano suelto	Grano suelto	Grano suelto
		Consistencia	Friable en seco, adhesivo, no plástico	Friable en seco, adhesivo, no plástico	Friable en seco, adhesivo, no plástico	Friable en seco, muy adhesivo, plástico
		Moteados, barnices	Ausentes	Ausentes	Ausentes	Ausentes
		Clastos	Moderados rodados	Escasos rodados	Abundantes rodados	Moderados rodados
		Material Vegetal	Moderadas raíces	Moderadas raíces	Escasas raíces	-
		CO₃ *	Reacción positiva	Reacción positiva	Reacción positiva	Reacción positiva
		Concreciones	Ausentes	Escasas	Abundantes	Moderadas

Tabla 7 Caracterización del Perfil de suelo A. Las Coordenadas Geográficas están referidas al Datum WGS 84 y las Planas con Gauss Kruger Faja 3 (POSGAR 94).

El Perfil A corresponde según la clasificación mediante la Taxonomía de Suelos (Keys to Soil Taxonomy, USDA. 2010) al Orden Aridisol, Suborden Ortid con una secuencia de horizontes A-C-Ck-2C. Presenta un horizonte superficial ócrico, donde el horizonte A presenta un espesor promedio de 20 cm y textura franco arenosa. En profundidad siguen 25 cm de un horizonte C con textura franco-arcillosa, más abajo y hasta los 89 cm se hacen abundantes concreciones de carbonatos, definiendo un horizonte Ck. Por debajo y hasta los 120 cm se observa un horizonte 2C producto de un cambio en el material parental. Taxonómicamente este suelo se define como Calciortid típico.

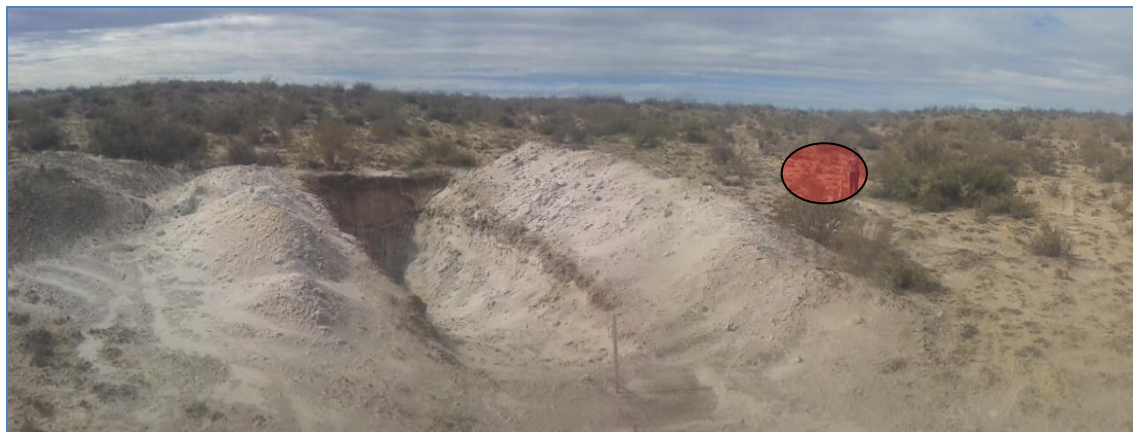
También se construyeron 3 trincheras de escasas dimensiones para conocer las características de la roca in-situ (Fotografía 22).

Fotografía 22. Vista de una de las trincheras de exploración abiertas en el sector de Pitu y pozo de prueba (en rojo)

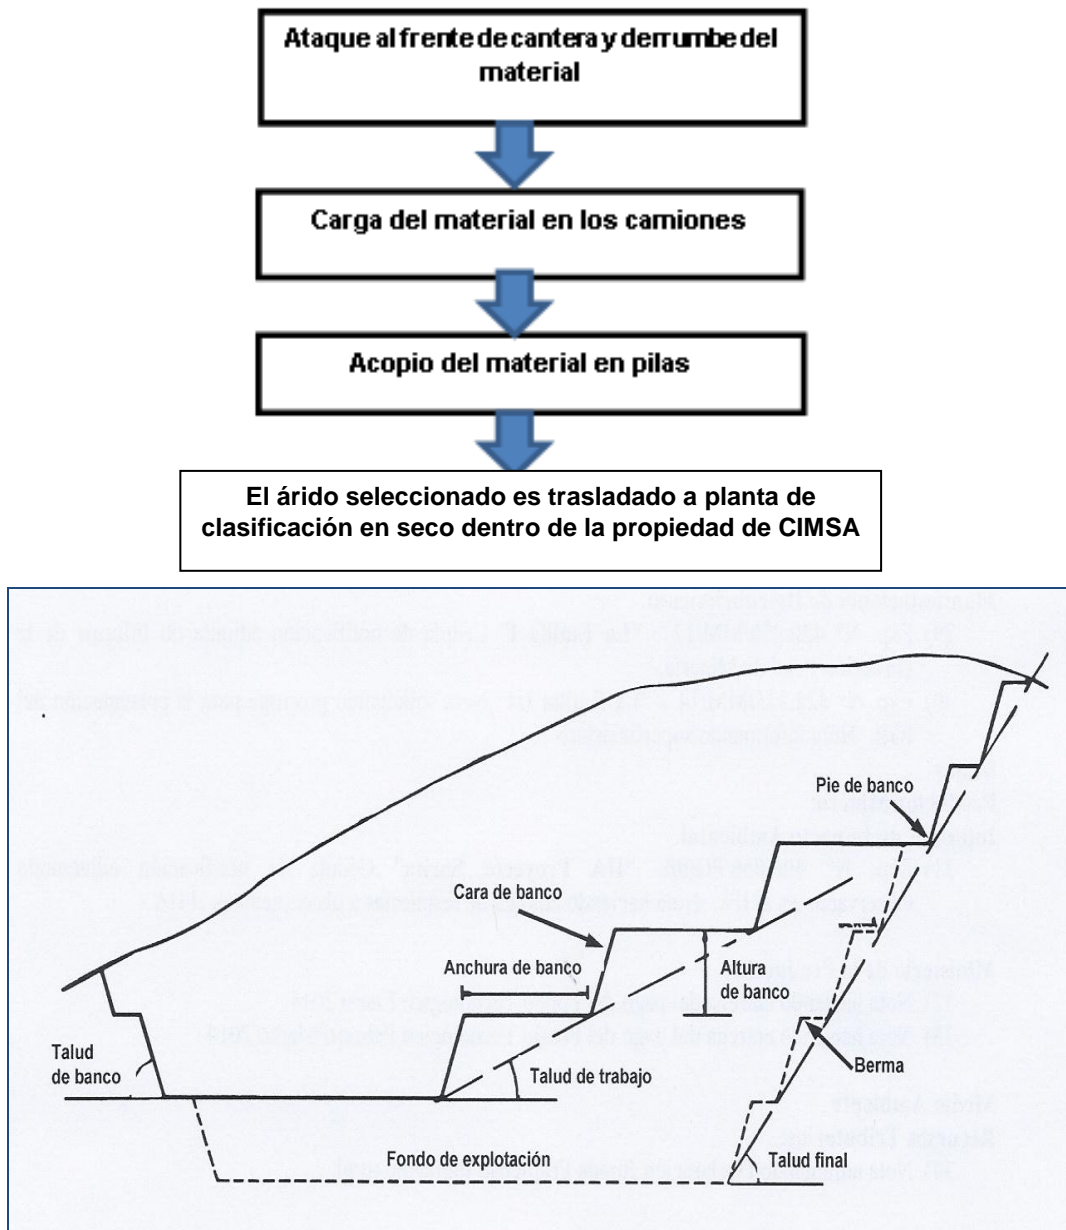
A continuación se detallada un esquema con el proceso de producción de áridos:

Figura 7: Corte general de una cantera. (Fuente: CIMSA)

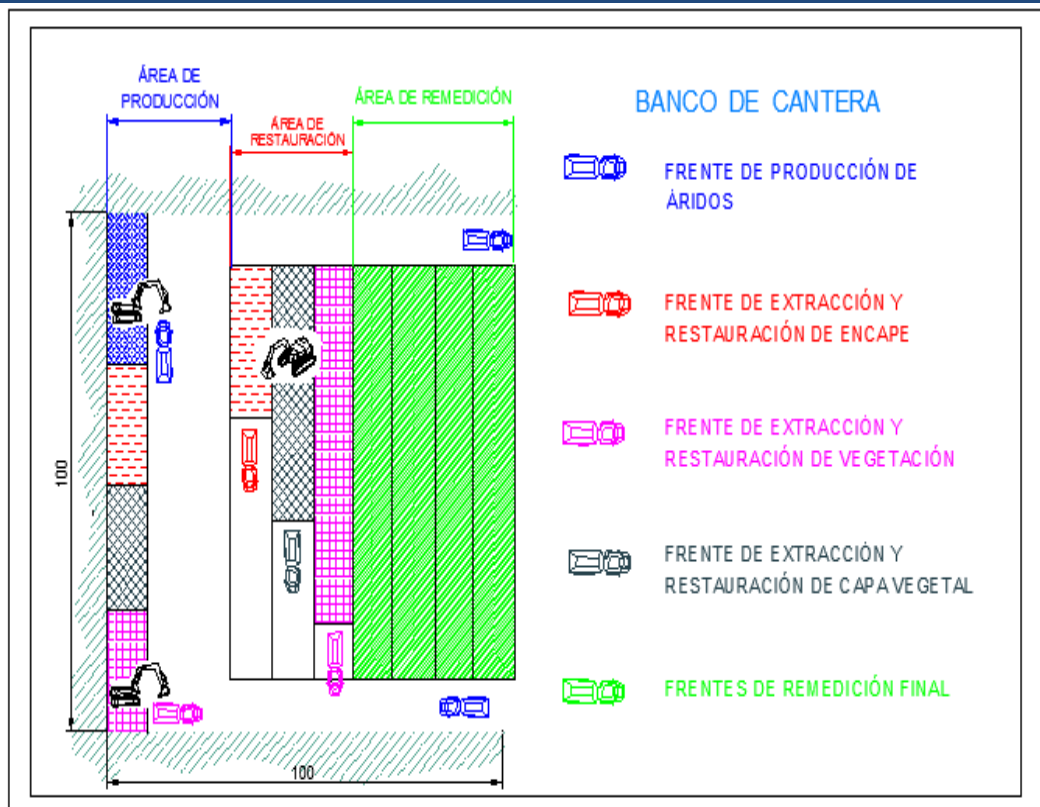
Entre la superficie original y la remediada, existirá la diferencia de cota variable entre 5 y 10 m, por la extracción del manto. El drenaje natural, en caso que lo hubiera en el área de remediación, mantendrá sus direcciones originales.

Figura 12. Detalle de las áreas de trabajo.

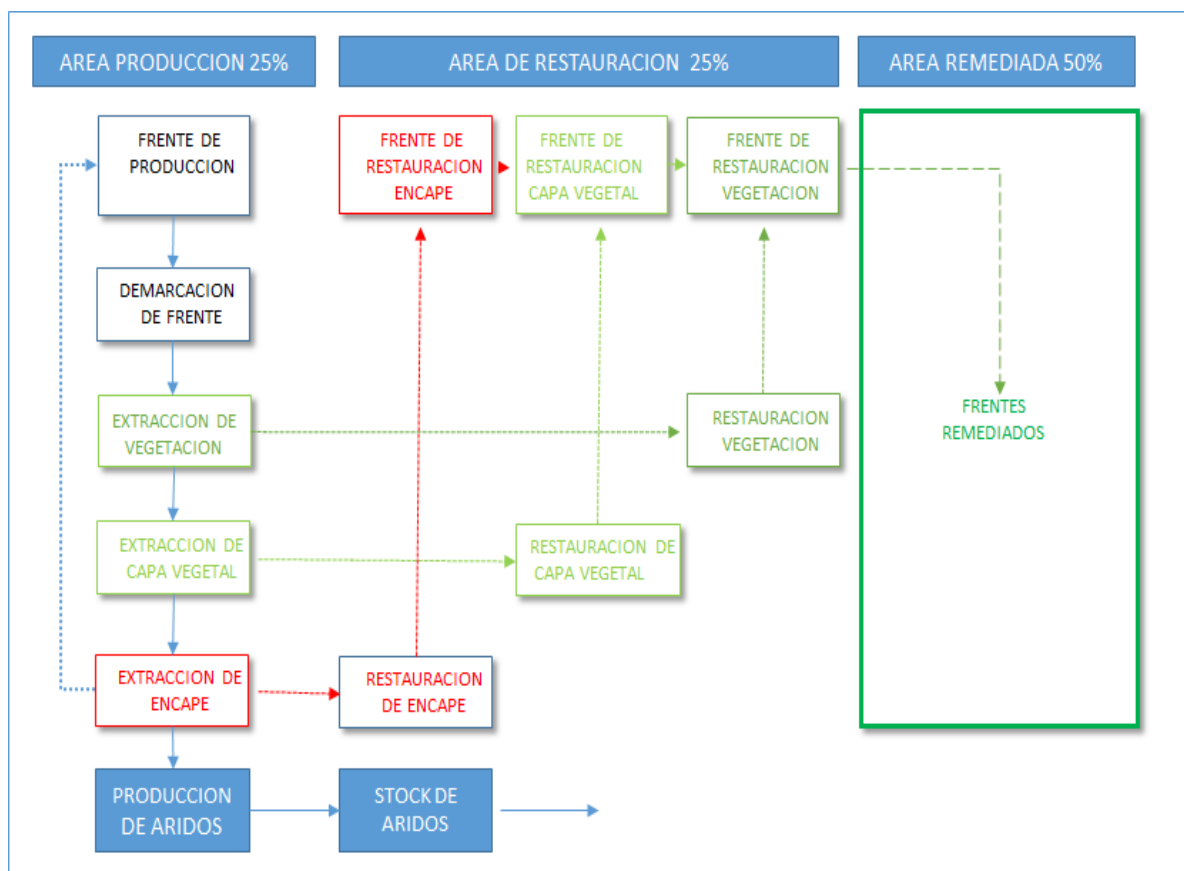
Figura 13. Diagrama de flujo de las distintas etapas de explotación de la cantera mediante el método de Excavación con Restauración de Suelos y Vegetación.
