Hidroar S.A.
SERVICIOS HIDROGEOLÓGICOS Y AMBIENTALES

Informe de Impacto Ambiental

- "Explotación de la Cantera Yatén"
Departamento de Gaiman

Diciembre 2014

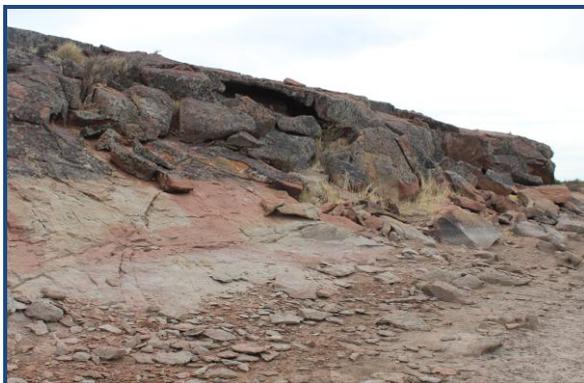
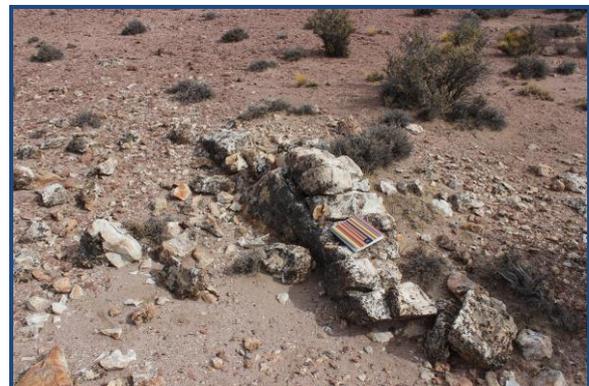
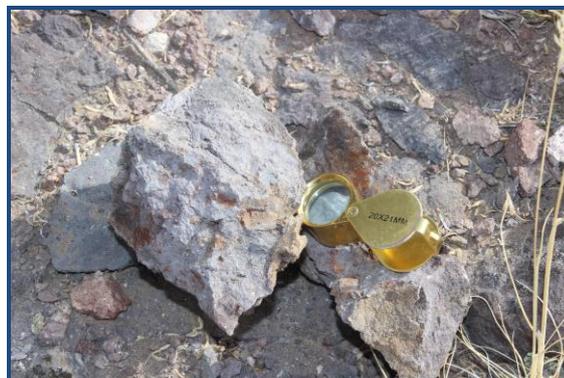
A continuación se muestran afloramientos mostrando particularidades de la Formación Marifil (Ver [Fotografías 1 a 3](#))

Fotografía 1. Aspecto general

Fotografía 2. Aspecto general

Fotografía 3. Detalle de roca de Fm Marifil

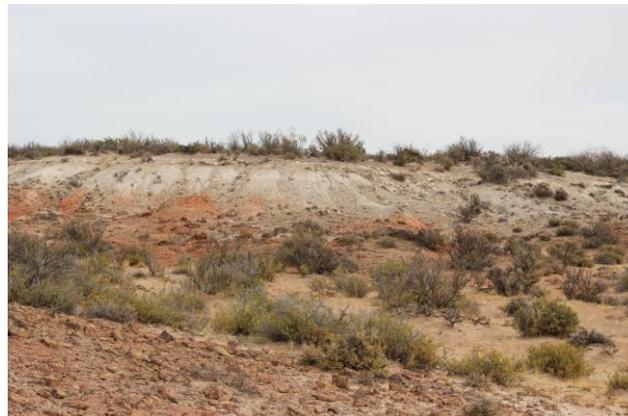
Fotografía 4. Afloramiento Grupo Chubut

Se relevaron afloramientos de rocas pertenecientes al Grupo Chubut, arcilitas por debajo de la Formación Puntudo Chico. (Ver [Fotografía 4](#))

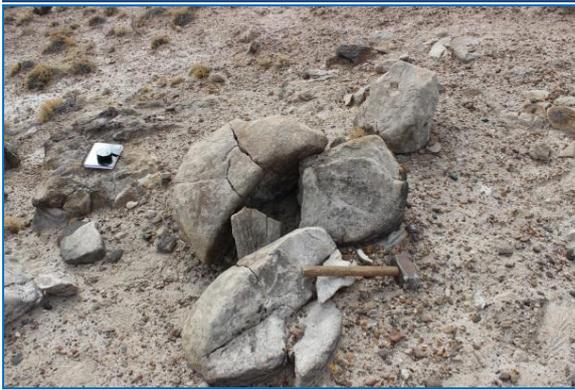
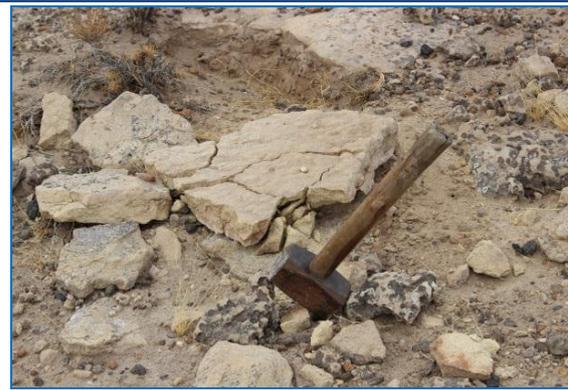
Fotografía 5 Fm. Puntudo chico.

Fotografía 6 Fm Puntudo chico.

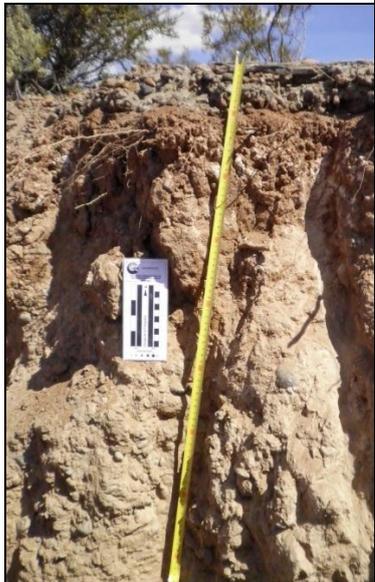
Perfil de Suelo A							
Perfil de suelo		Características	Horizontes				
			A	2Bt	2C	2C2	
Latitud	Longitud	Profundidad (cm)	0-8	8-19	19-40	40-90	
43° 09' 42,14''	66° 41' 12.22''		Color	10 YR 6/2	10 YR 4/5	10 YR 4/5	10 YR 6/3
X:	Y:

3.444.150	5.221.052		Textura al tacto	Arcillosa	Franca arcillosa	Franca arcillosa	Arenosa
			Estructura	Grano suelto	Prismática débil	Masiva	Masiva
			Consistencia	Friable en seco, adhesivo y plástico	Duro en seco, adhesivo	Duro en seco, adhesivo	Duro en seco, no adhesivo, no plástico
			Moteados, barnices	Ausentes	Ausentes	Ausentes	Ausentes
			Clastos	Abundantes rodados	Abundantes rodados	Abundantes rodados	Abundantes rodados
			Material Vegetal	Moderadas raíces	Abundantes raíces	Moderadas raíces	-
			CO ₃ *	Reacción negativa	Reacción positiva	Reacción positiva	Reacción positiva
			Concreciones	Ausentes	Abundantes	Escasas	Escasas

El Perfil A corresponde según la clasificación de Taxonomía de Suelos (Keys to Soil Taxonomy, USDA. 2010) al Orden **Aridisol**, Suborden **Argid** presentando una secuencia de horizontes A-2Bt-2C-2C2. El horizonte superficial presenta un espesor promedio de 8 cm, textura arcillosa, abundantes clastos y color gris. El horizonte Bt subyacente se desarrolla sobre otro material parental, posee un desarrollo hasta los 19 cm de espesor, con textura franco arcillosa, con abundantes raíces y estructura prismática débil. Continúa en profundidad un horizonte 2C de unos 21 cm de espesor. Por último le sigue un horizonte 2C2 que se diferencia del anterior por poseer textura arenosa. Taxonómicamente según las características descritas este suelo se correspondería con un Haplargid Arénico.

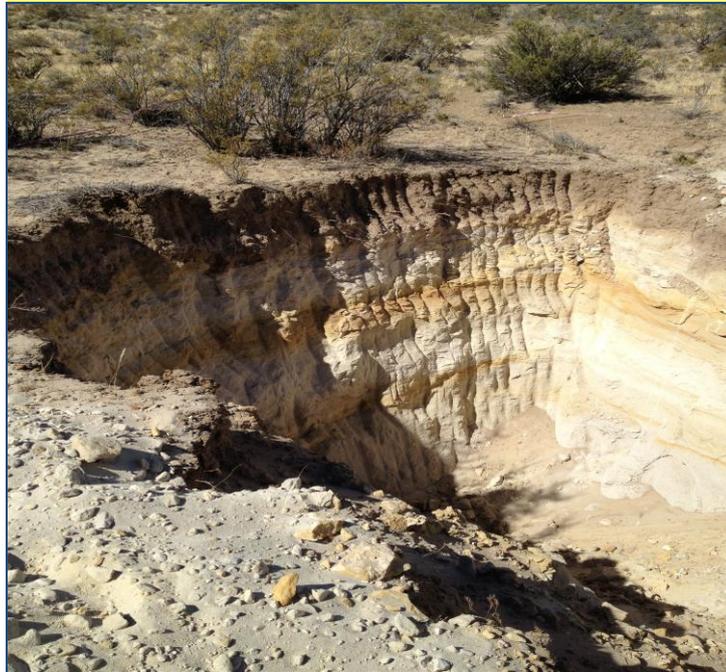
También se construyeron algunos frentes de exploración abriendo 3 trincheras de escasas dimensiones para conocer las características de la roca in-situ (Fotografía 22).

Fotografía 22. Vista de una de las trincheras de exploración abiertas en el sector Yatén.
